## DEMEURE, RUE DERRIÈRE LES TOURS

Bourgogne-Franche-Comté, Haute-Saône  
Gy  
rue Derrière les Tours

Dossier IA00016254 réalisé en 2013

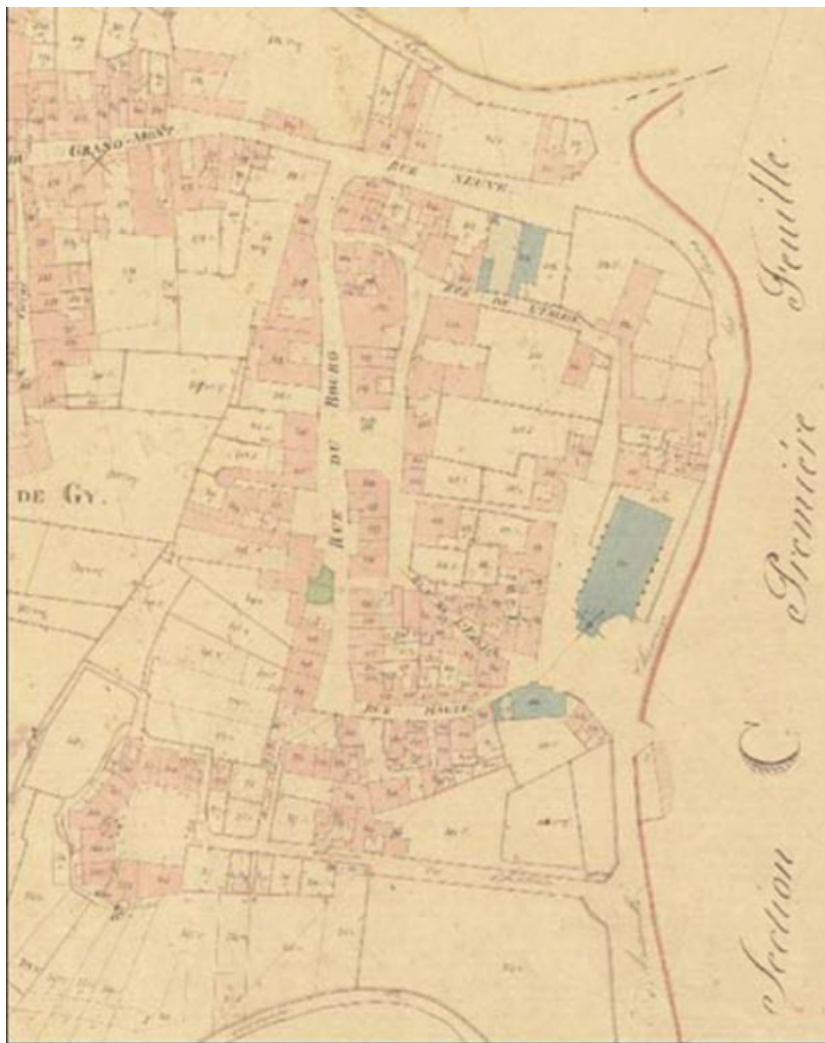
**Le bâtiment sur le cadastre napoléonien (1837)**  
70, Gy

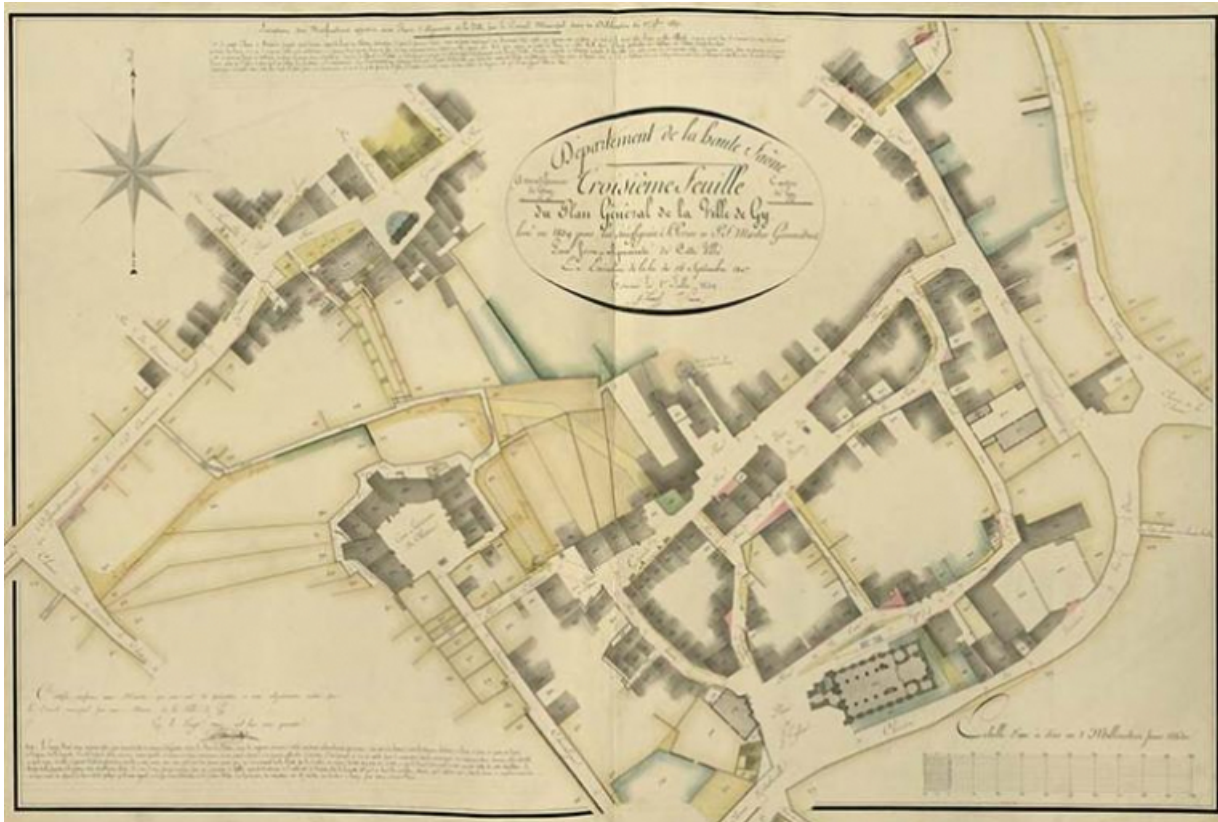
**Le bâtiment sur le plan d'alignement de 1839**  
70, Gy

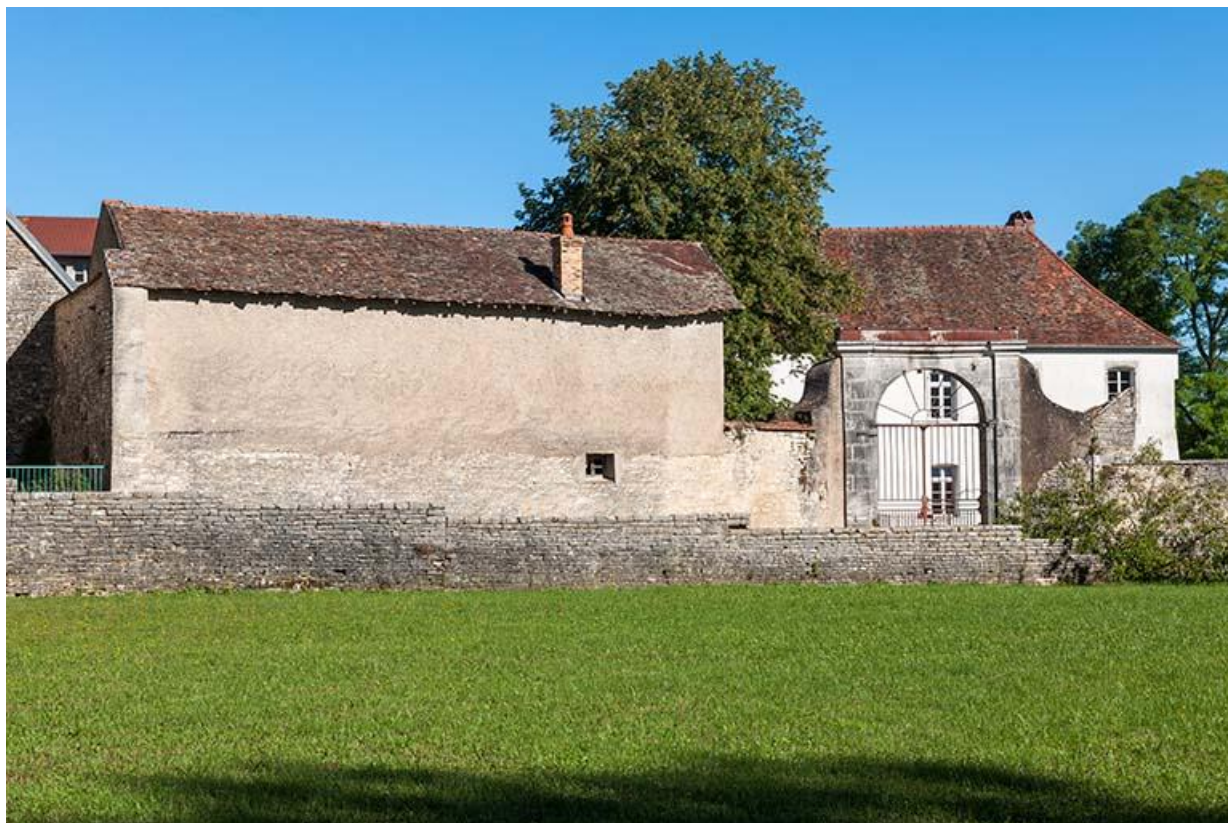
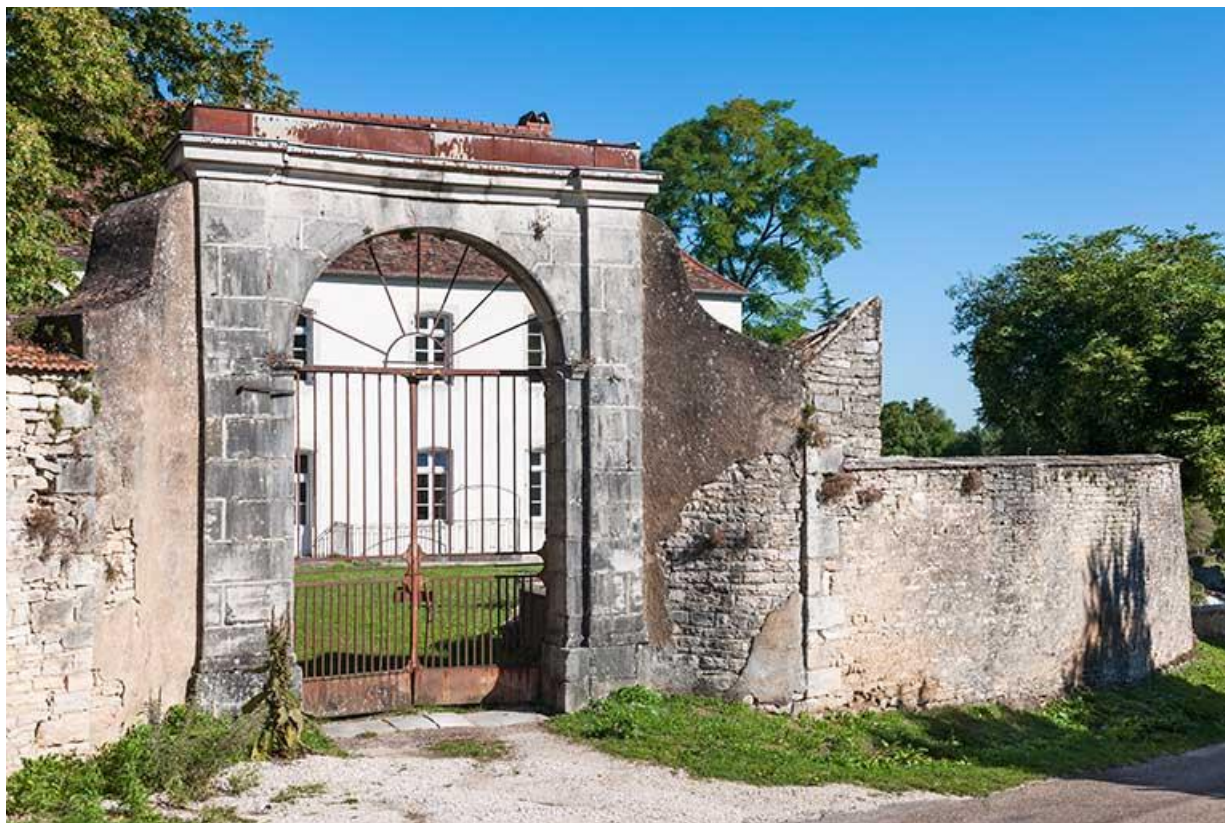
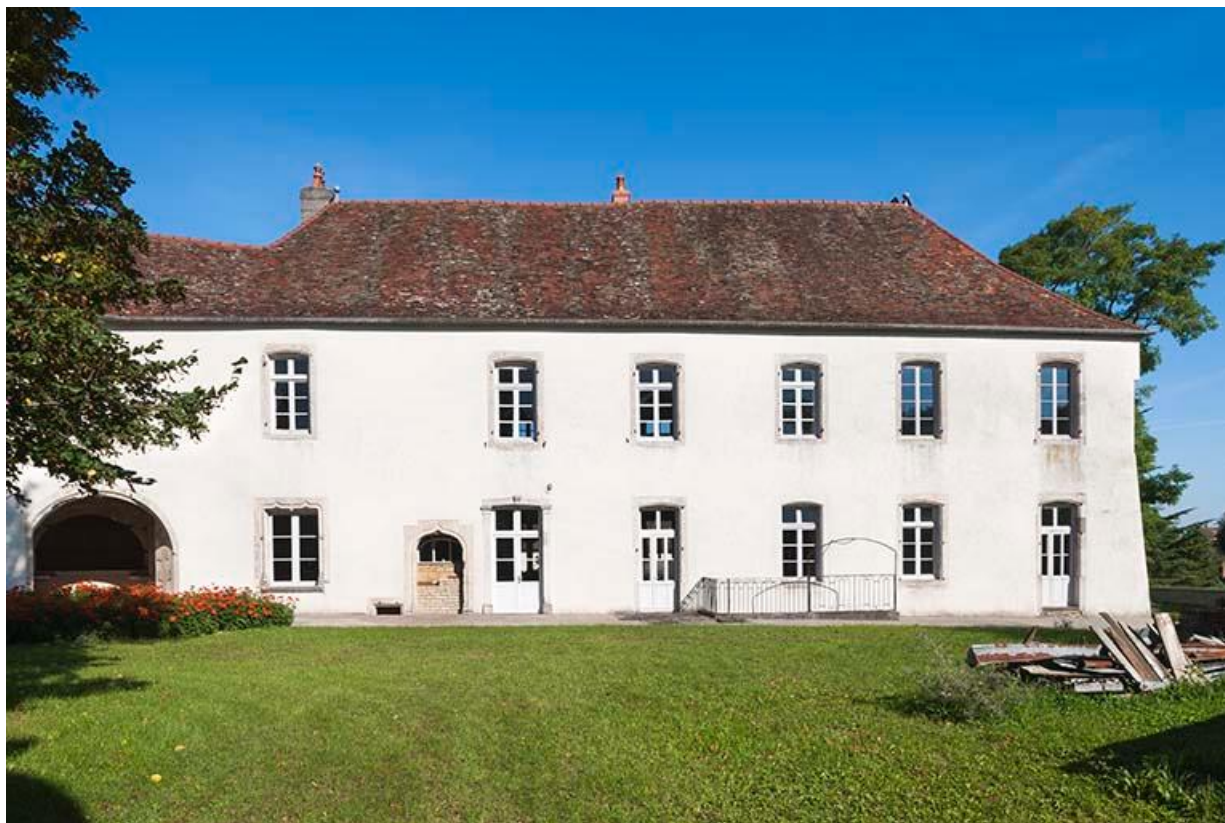
**Vue générale sud**

La façade de la partie Est de la construction est rythmée par six travées composées de baies dont les linteaux sont en arcs segmentaires. Deux baies plus anciennes possèdent un encadrement différent : une fenêtre à linteau orné d'une double accolade et une porte en anse de panier surmontée d'une accolade. La partie centrale est traversée par un porche au rez-de-chaussée. La façade sud de la partie ouest est percée de baies quadrangulaires.

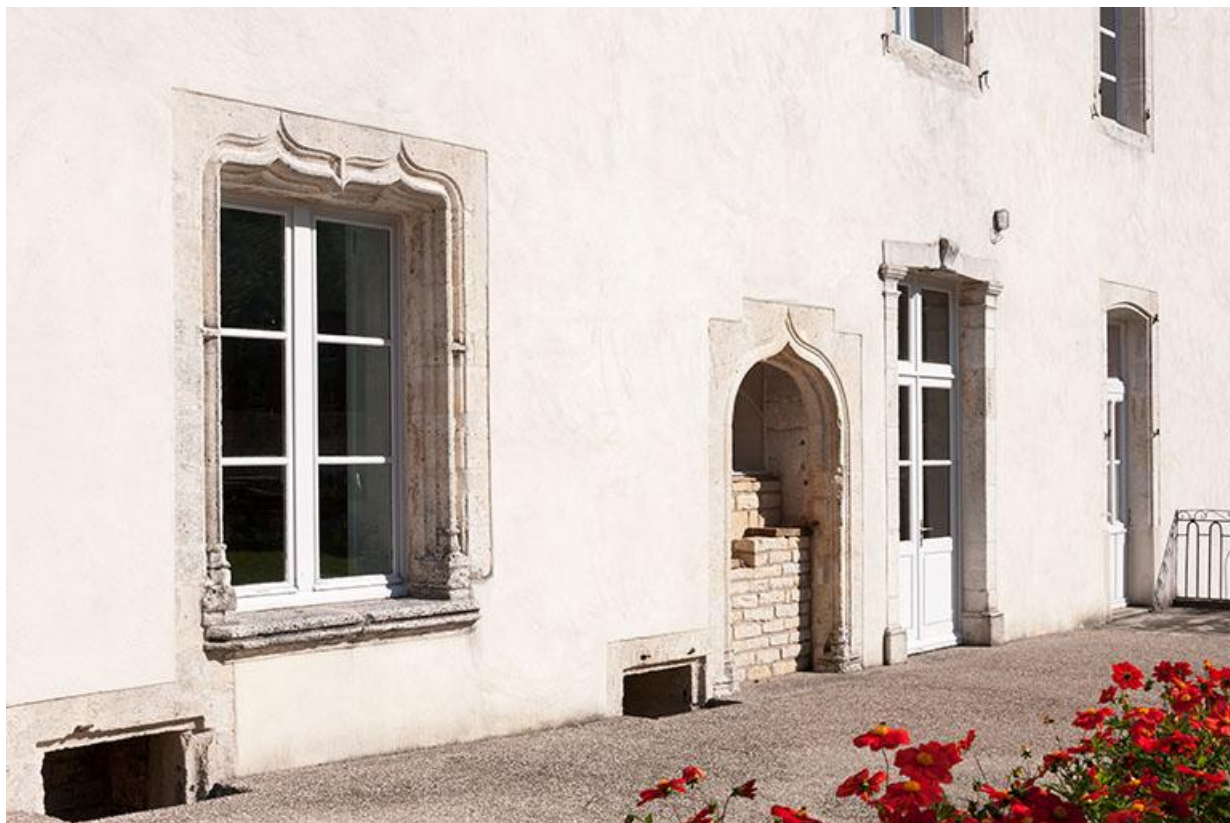
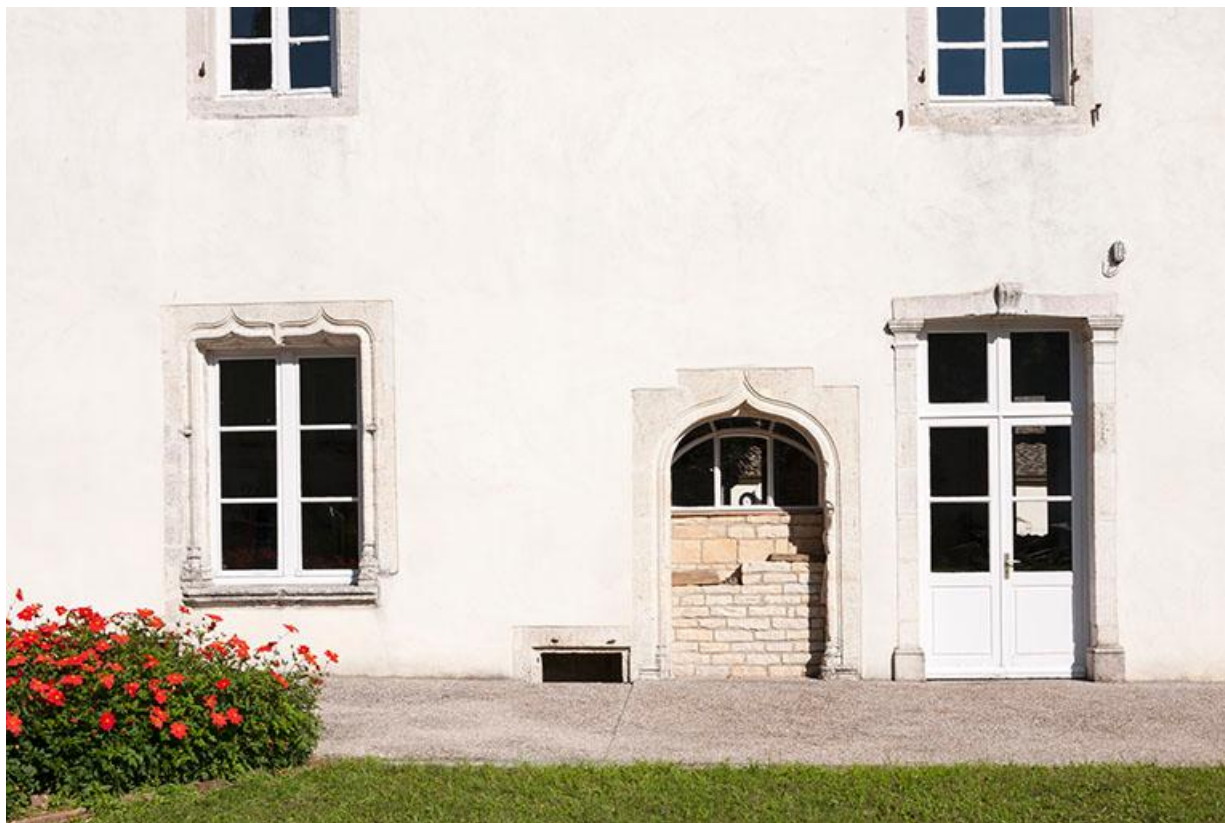
**Détail de la façade sud**

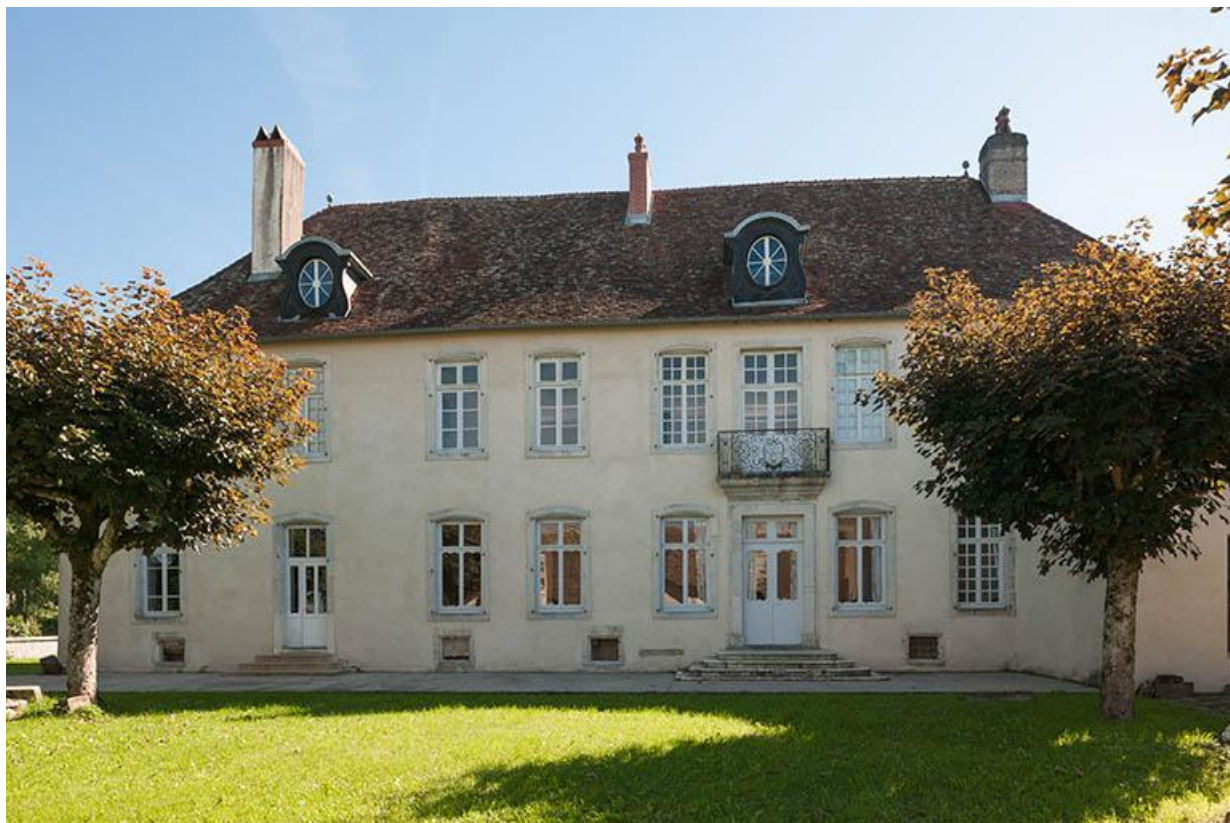
**Façade nord**  
70, Gy

La date de 1760 est portée sur le balcon de la façade nord du logis. La ferronnerie du balcon porte les initiales GG entrelacées ; ces initiales font selon toute vraisemblance référence aux noms des propriétaires de l'époque.

La façade nord du logis est rythmée par huit travées composées de baies dont les linteaux sont principalement des linteaux en arcs segmentaires. Seules une porte et une porte-fenêtre de l'étage possèdent des linteaux droits.

La cave est éclairée par quatre soupiraux quadrangulaires alors que les combles le sont par deux oculi.

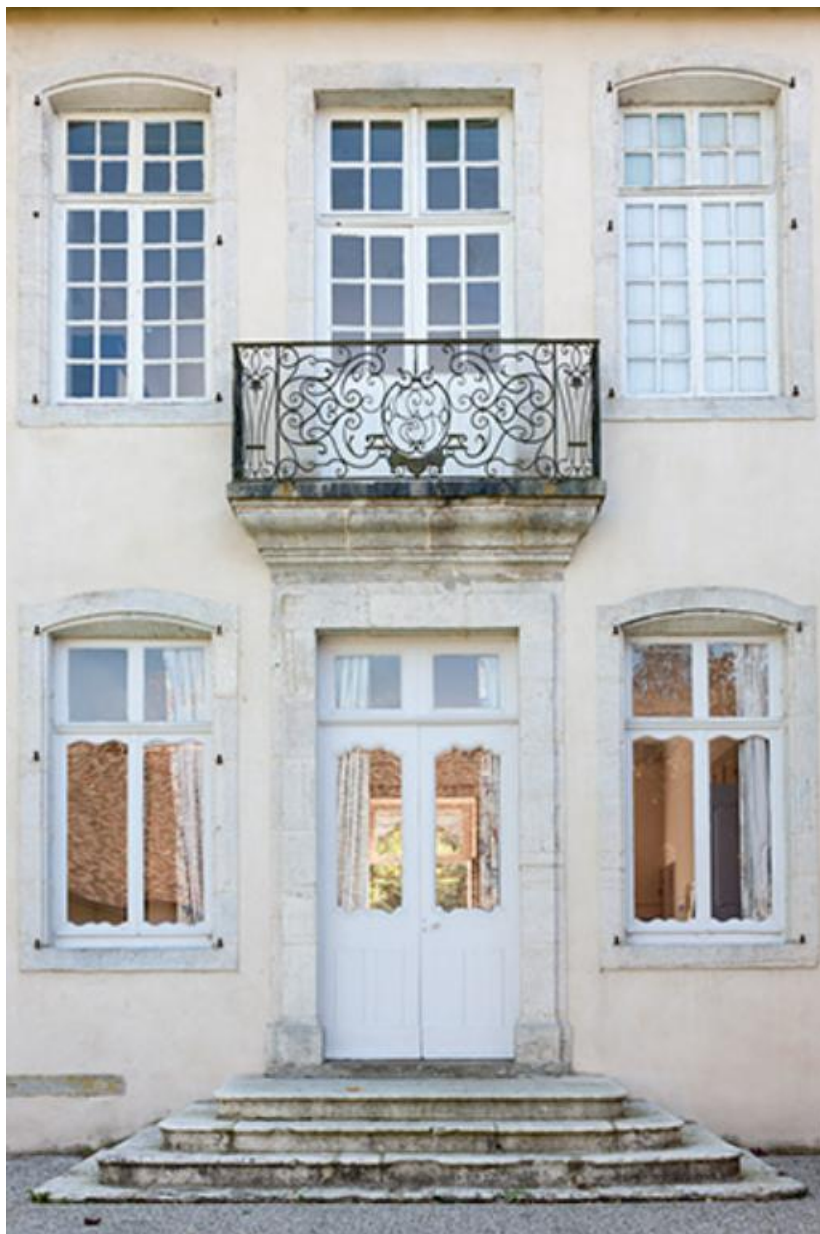
**Détail de la partie centrale de la façade nord**

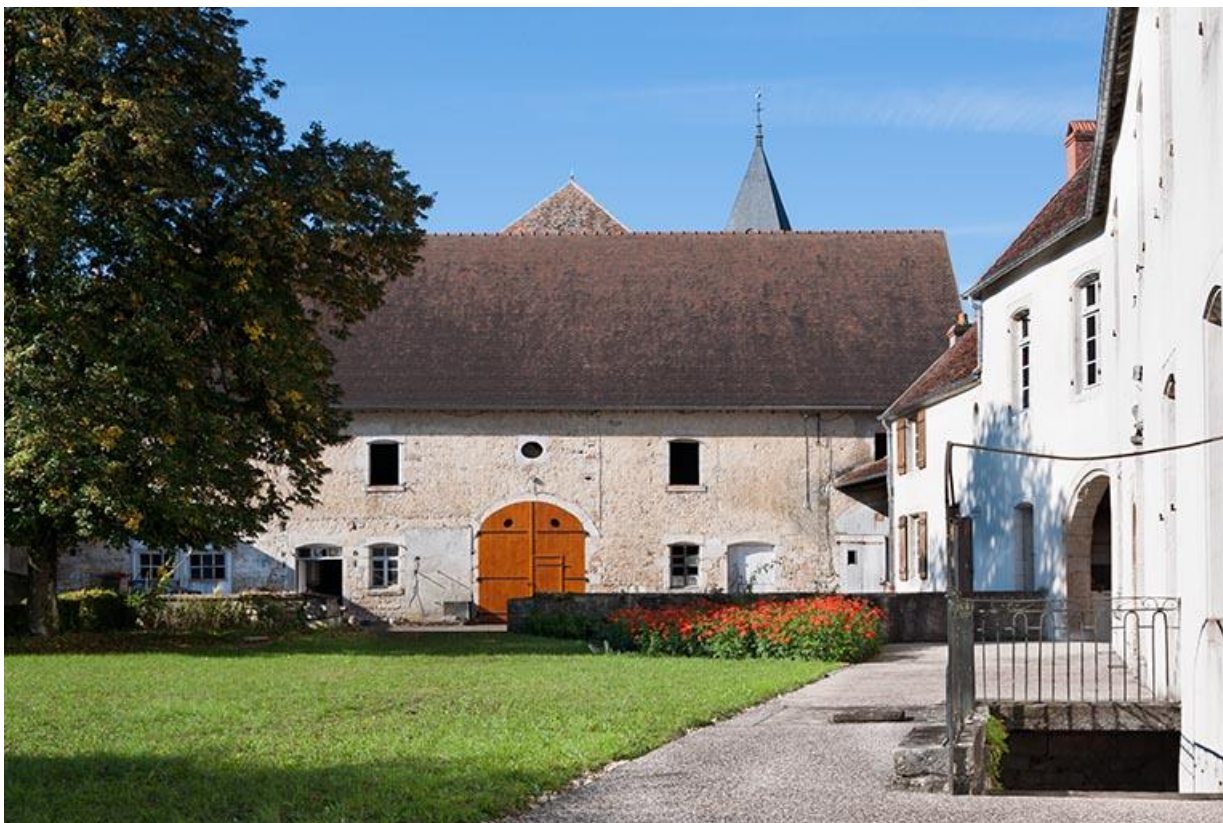
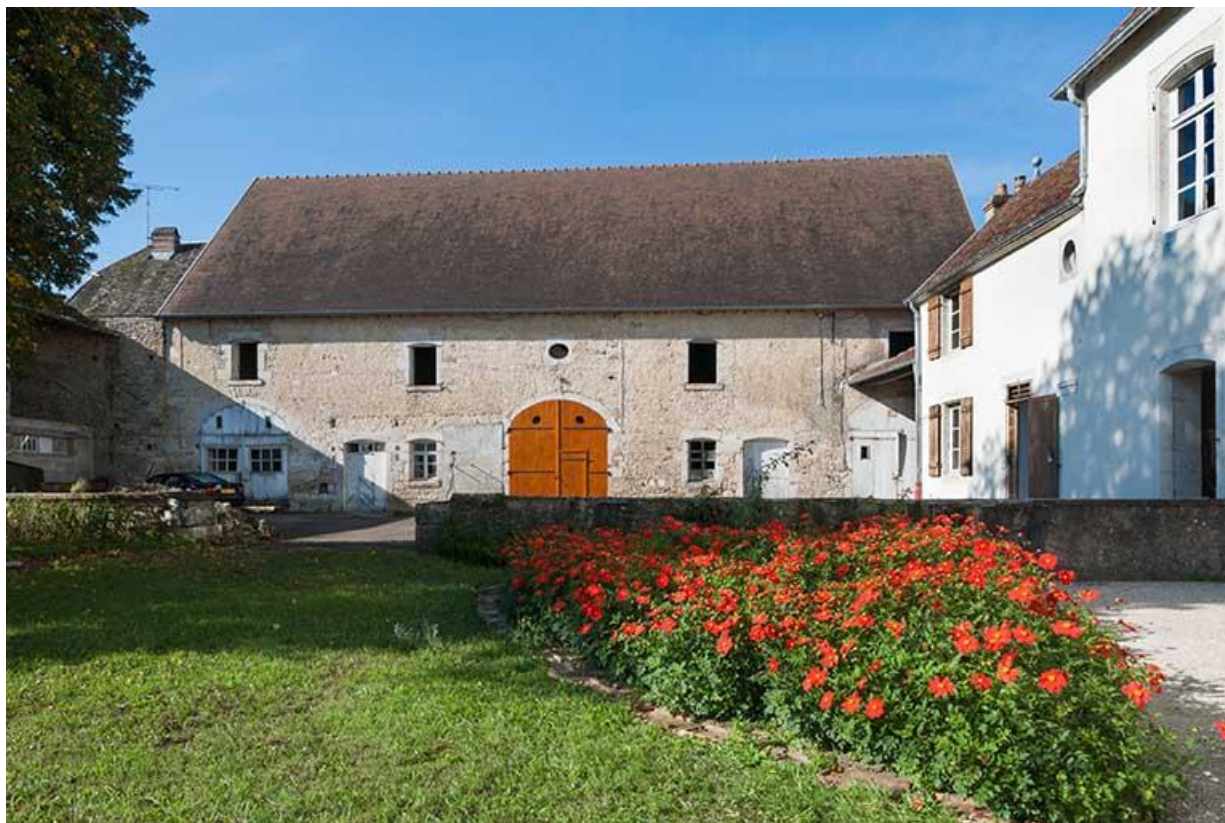
**Les écuries et granges situées à l'ouest de la cour**

Les dépendances, situées à l'ouest de la cour, qui abritaient vraisemblablement des écuries et des remises à carrosses, datent de la même époque (2<sup>e</sup> moitié du 18<sup>e</sup> siècle). Les linteaux des baies en arcs segmentaires sont en effet caractéristiques de cette époque de construction en architecture. De plus, le bâtiment est figuré sur le cadastre napoléonien qui remonte à 1837 pour la commune de Gy. Ce bâtiment de dépendances n'est pas sans rappeler celui du numéro **11 rue de Versailles** dans la ville basse qui date probablement peu ou prou de la même époque.

Un bâtiment abritant des écuries et remises à carrosses se trouve au sud-ouest de la cour.

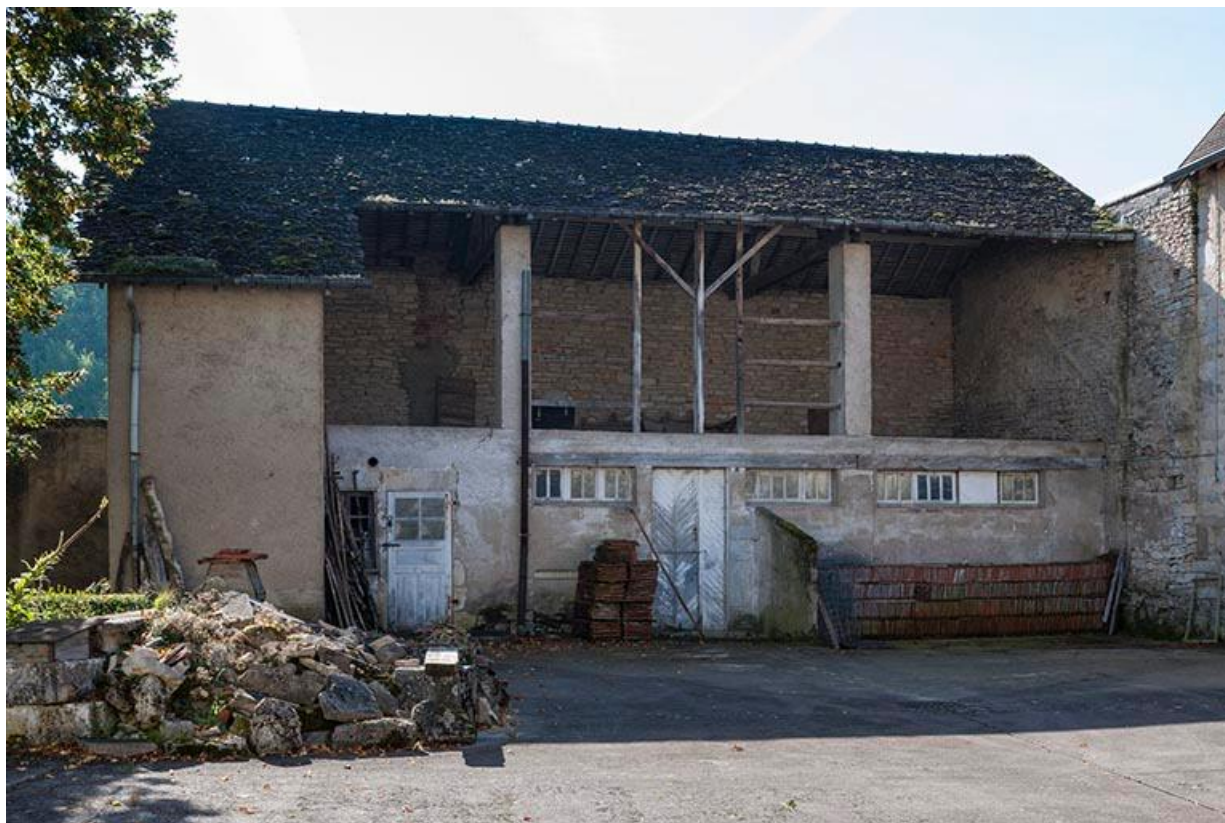
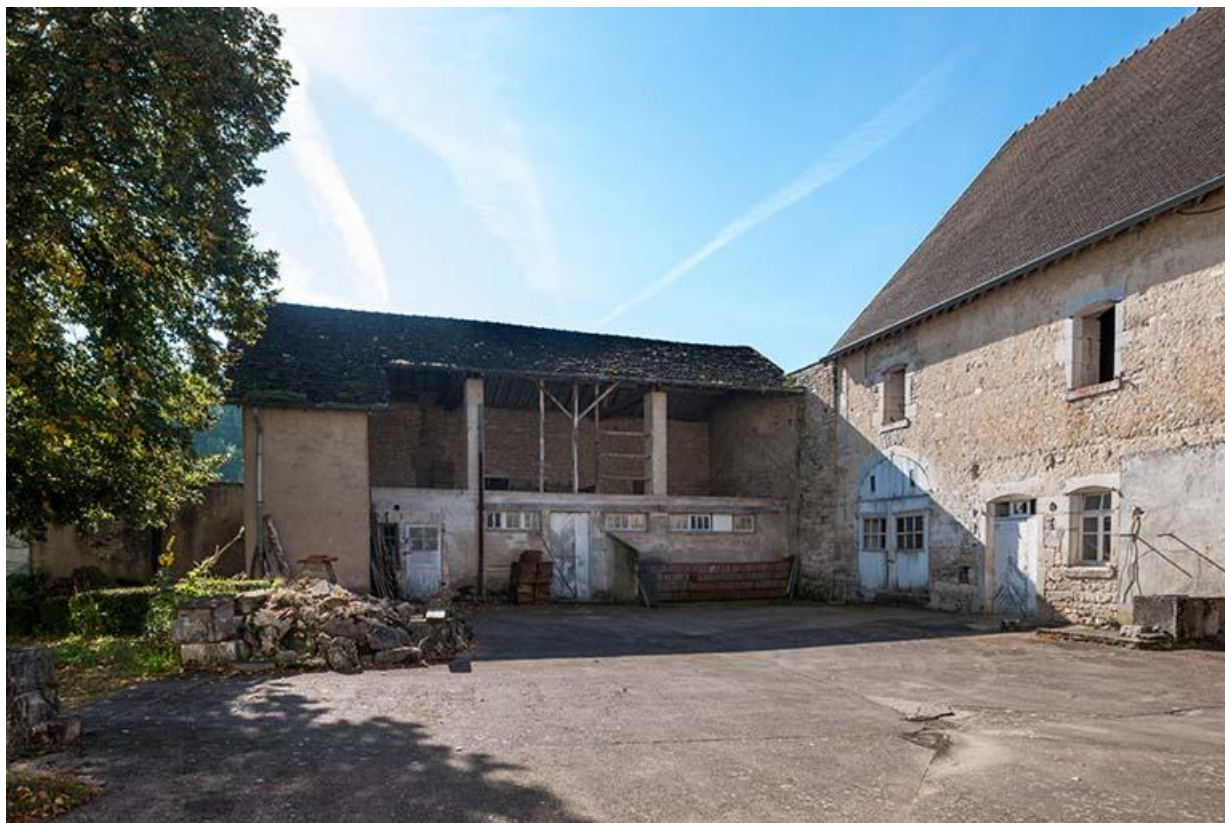
**Dépendances situées au sud-ouest de la cour**

Le bâtiment de dépendances situé au sud-ouest de la cour présente également un plan quadrangulaire.

Le bâtiment sud-ouest abritant les dépendances s'élève sur trois niveaux.

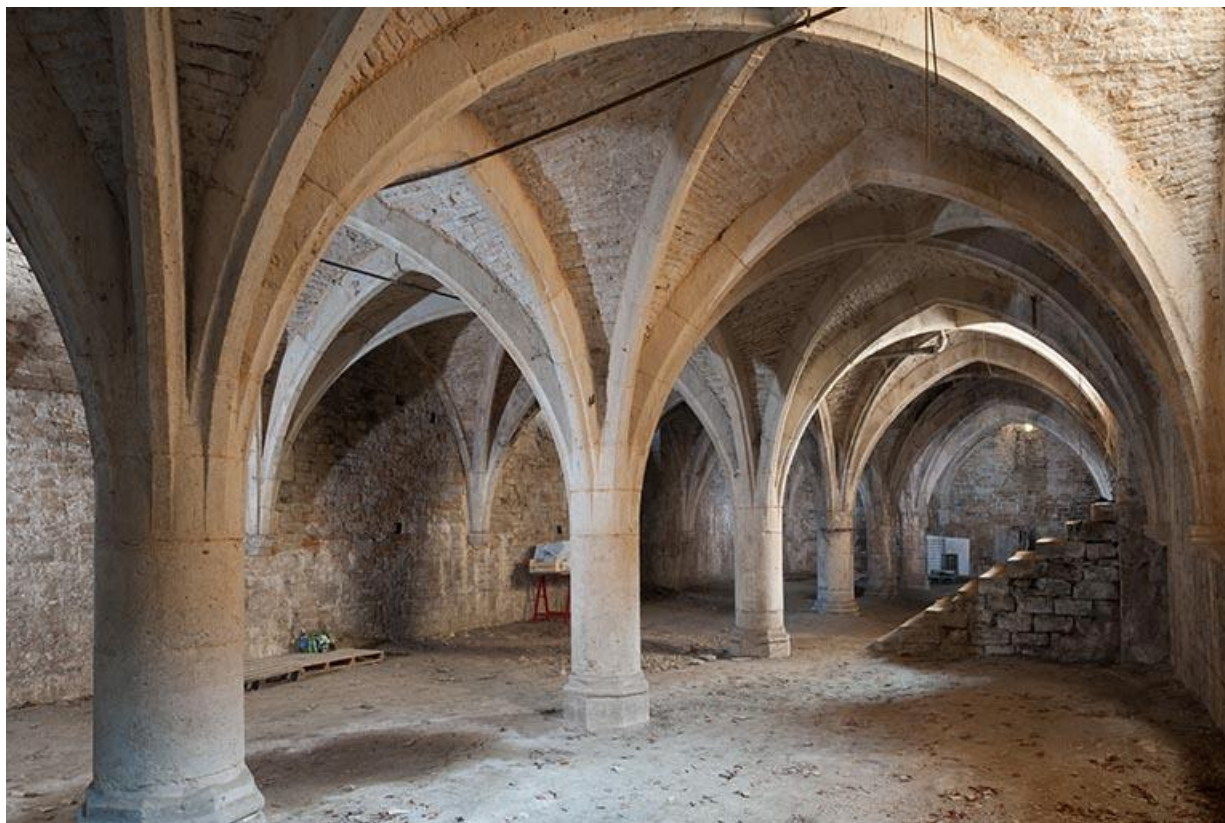
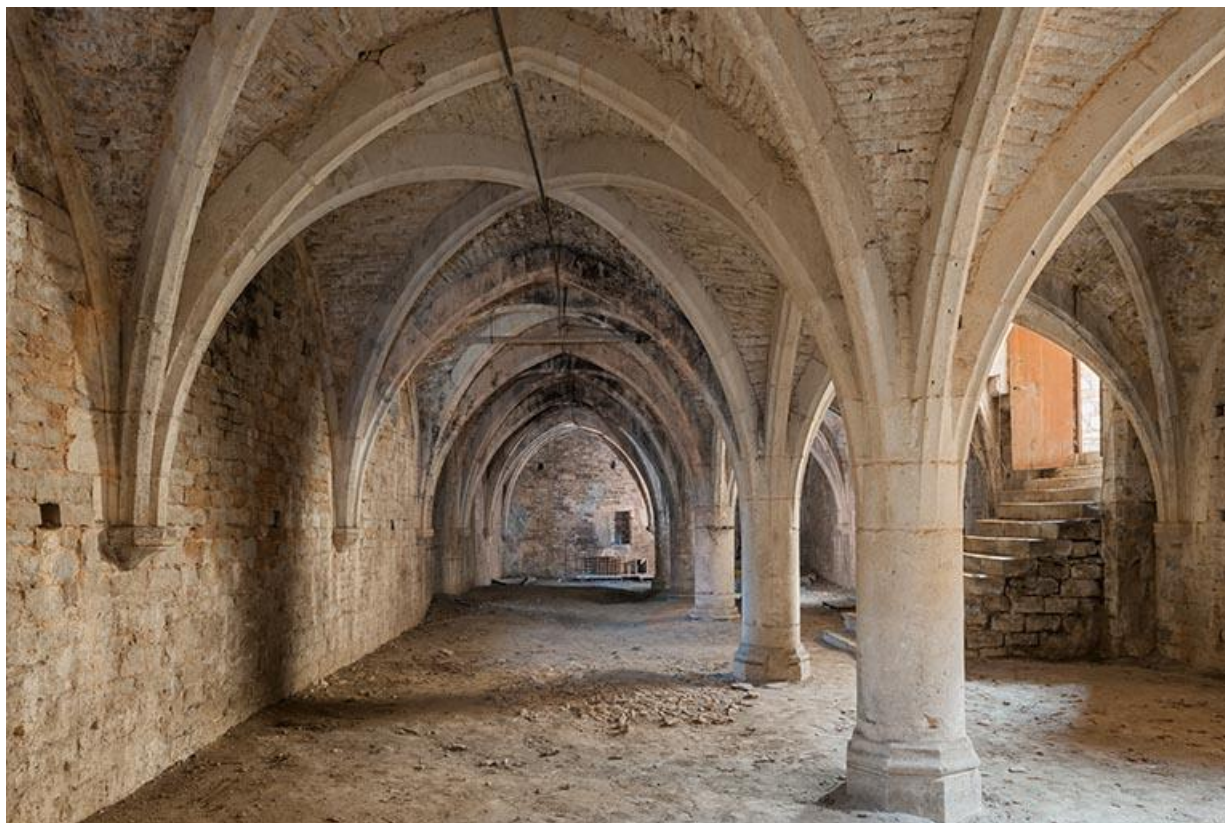
**Vue générale de la cave voûtée sur croisées d'ogives**

Le logis est construit sur une cave voutée sur croisées d'ogives exceptionnelle, composée de deux vaisseaux séparés par sept colonnes. Certains culots de retombées des ogives sont sculptés de visages humains grimaçants (homme tirant la langue...).

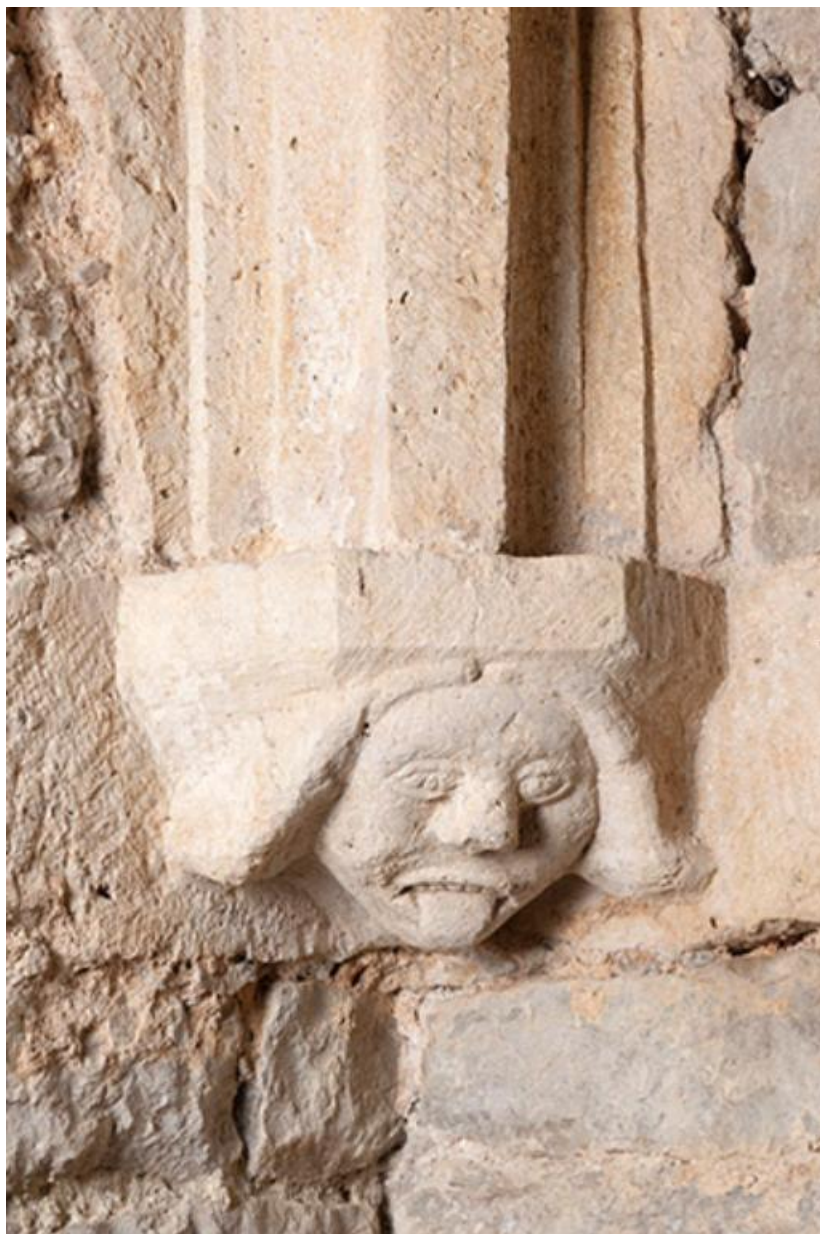
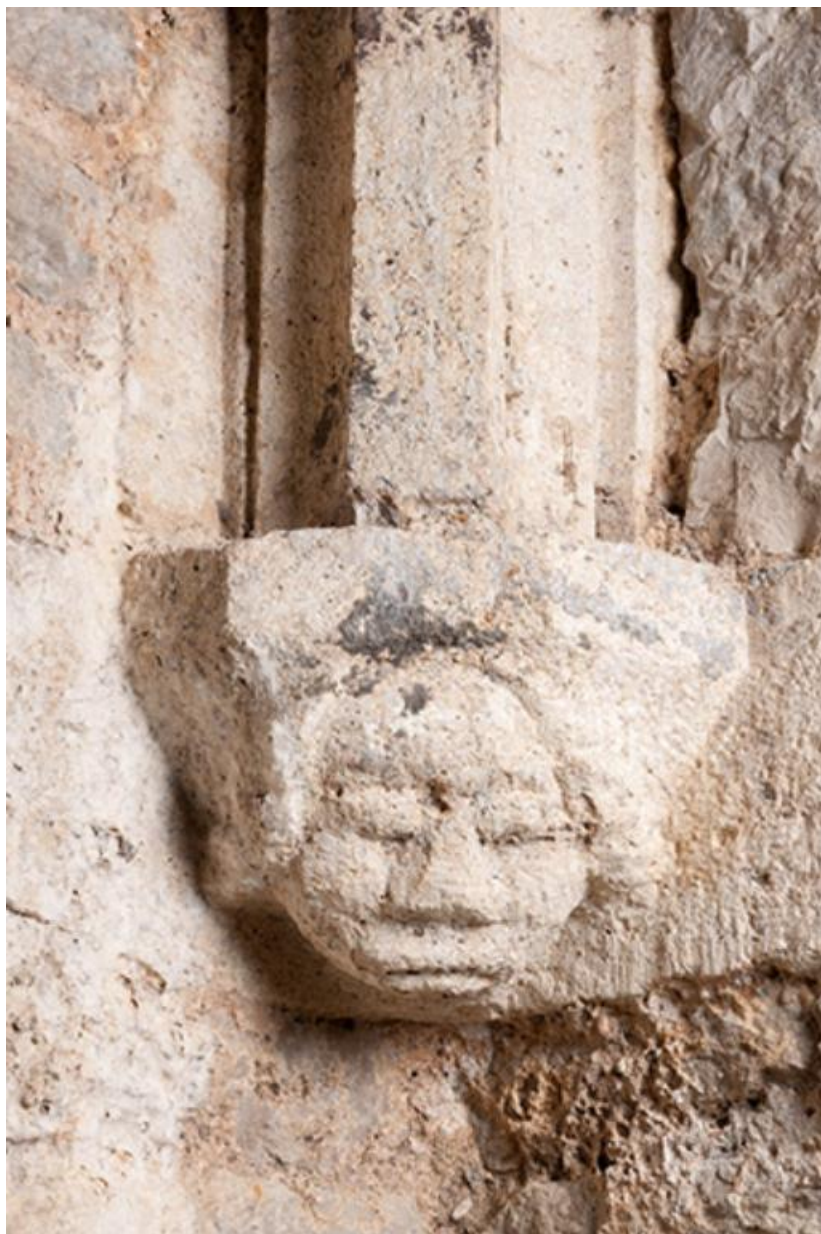
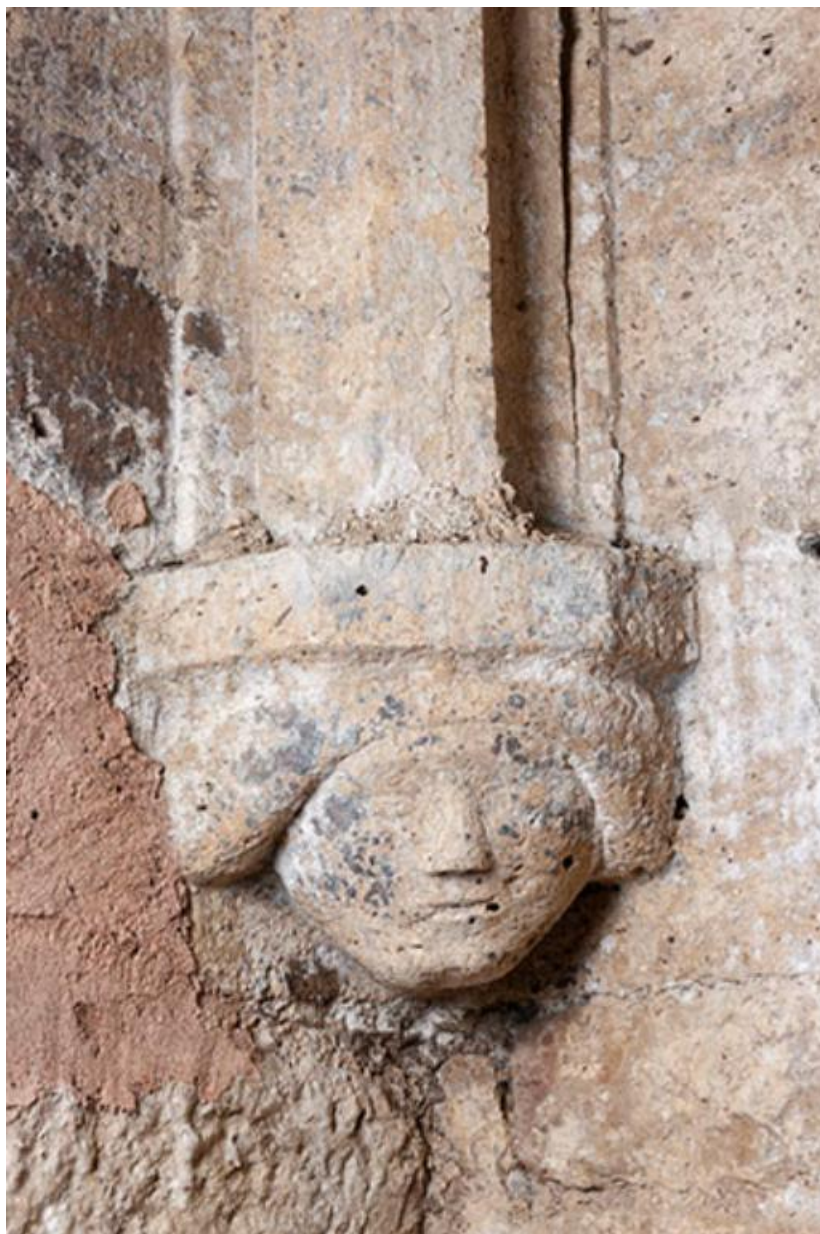
**Détail d'un culot de retombée de la voute sur croisées d'ogives**

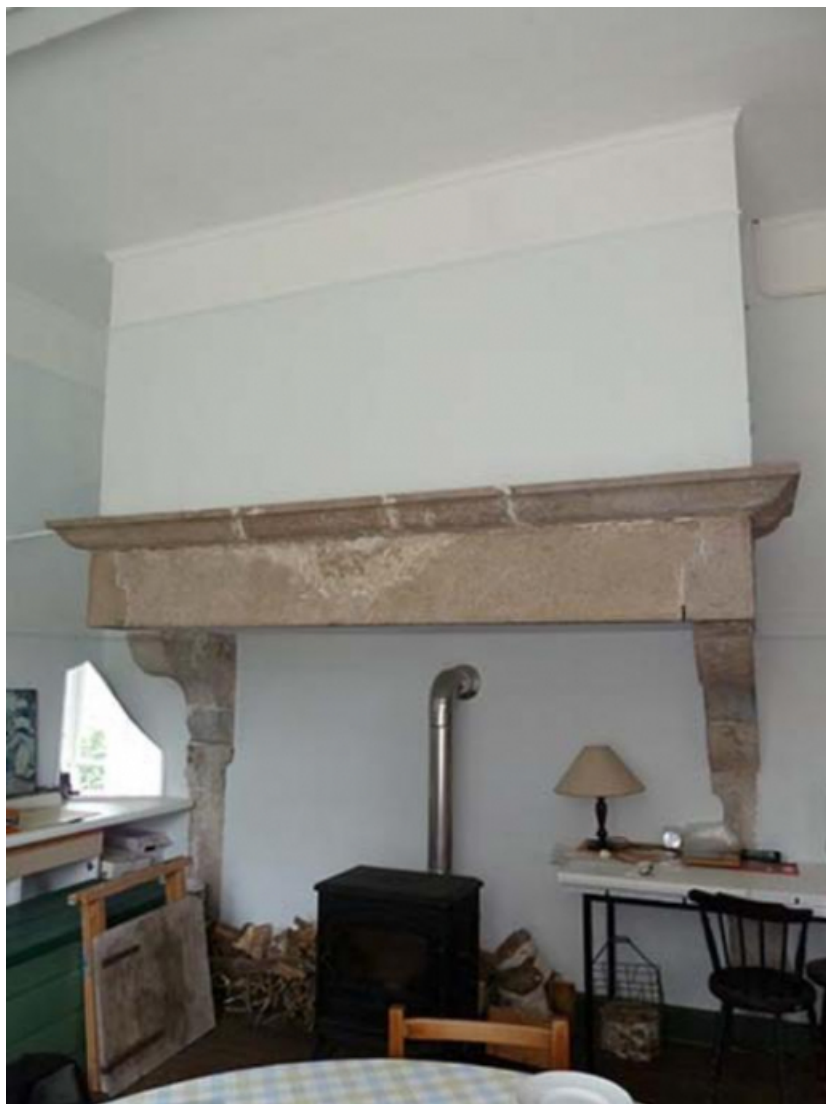
**Cheminée de l'une des salles (ouest) du rez-de-chaussée**  
70, Gy rue Derrière les Tours

quelques boiseries et une cheminée du 18e siècle à l'étage ainsi qu'une cheminée plus monumentale en pierre calcaire (cheminée de la cuisine) au rez-de-chaussée.

L'intérieur a subi de nombreuses transformations au gré des différents usages du bâtiment. Dans la partie ouest du rez-de-chaussée, il subsiste une cheminée monumentale en pierre calcaire.

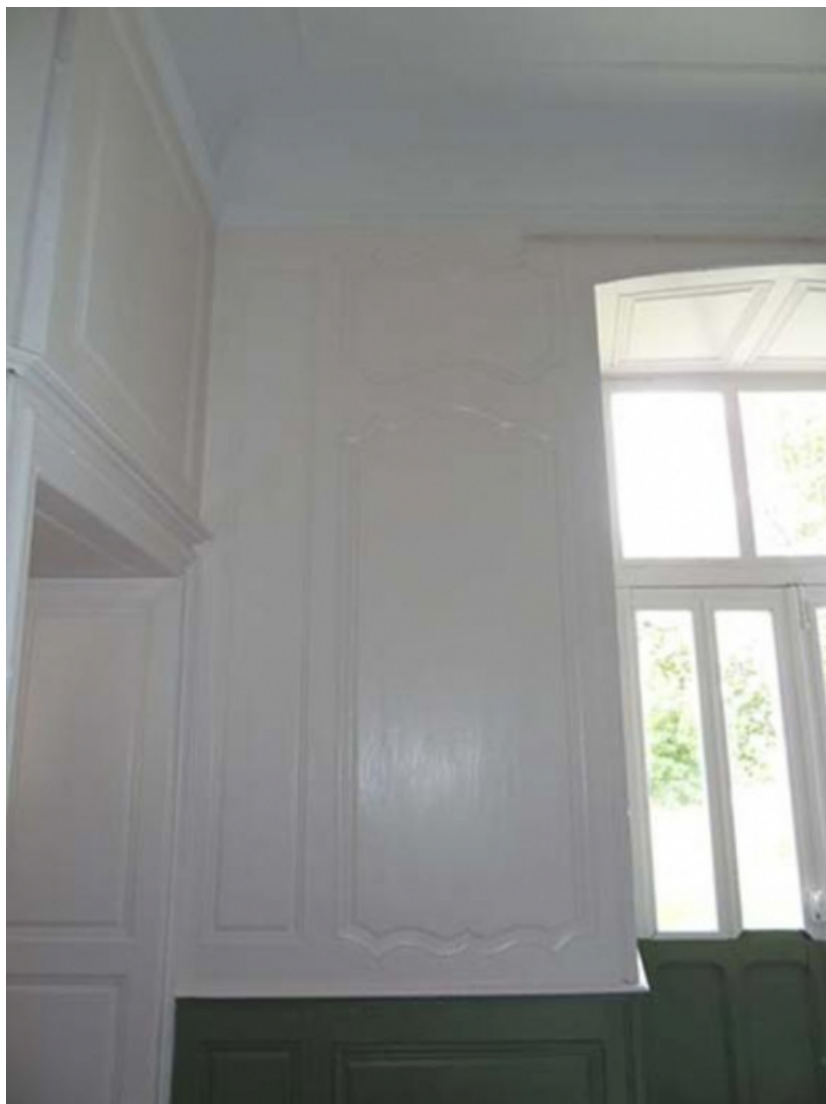
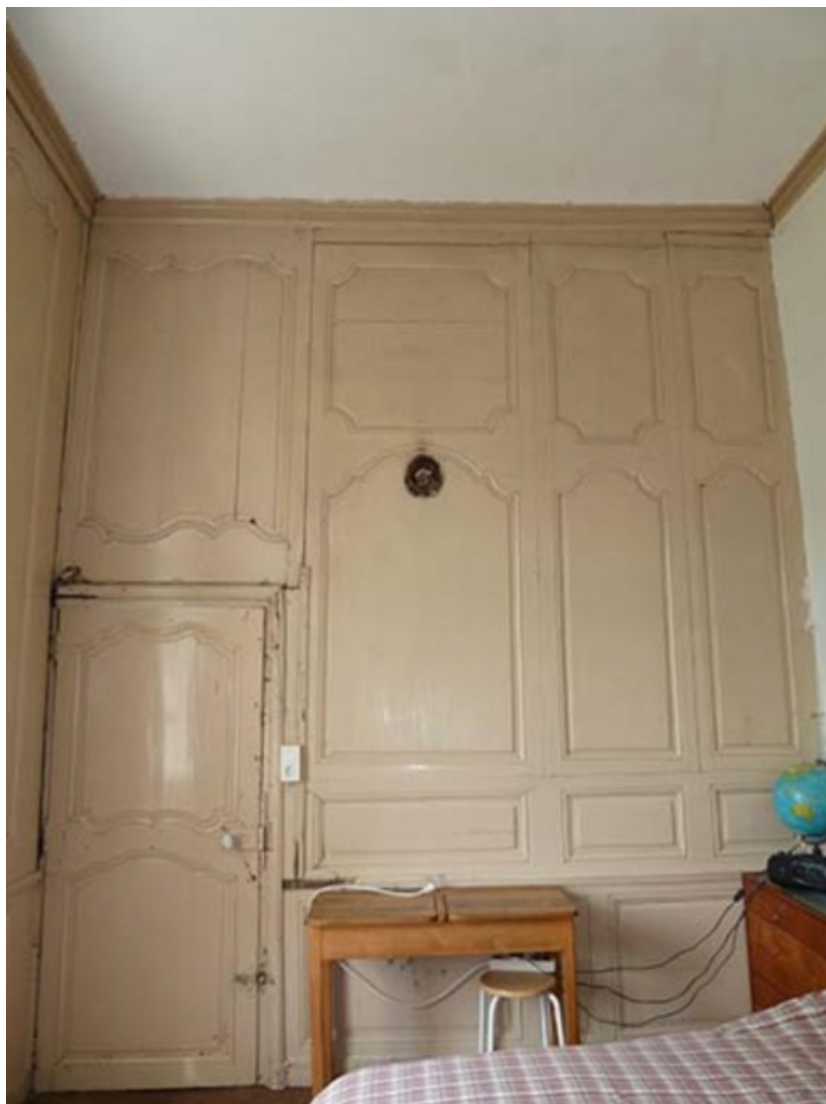
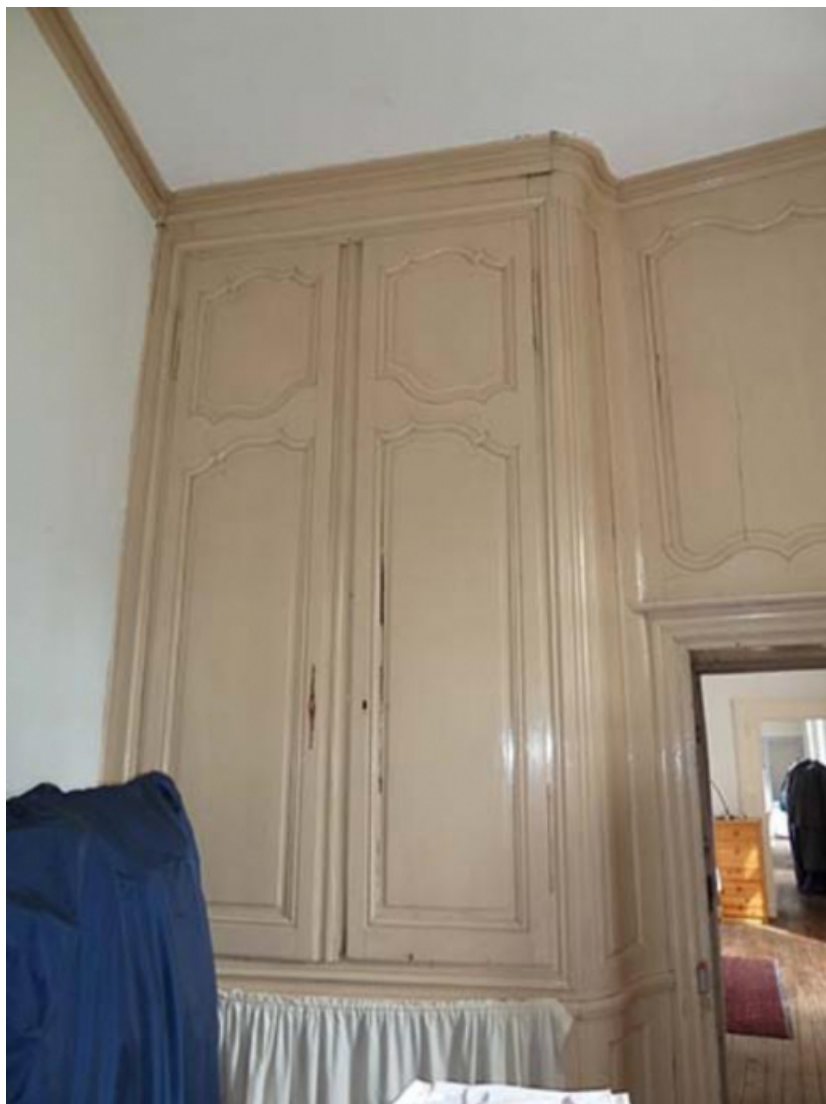
**Boiseries de l'étage**

À l'instar du rez-de-chaussée, la distribution d'origine du premier étage a été très remaniée. Il subsiste toutefois, dans la partie ouest de la construction, des boiseries et une cheminée en marbre.
