## DEMEURE, RUE DERRIÈRE LES TOURS

Bourgogne-Franche-Comté, Haute-Saône  
Gy  
rue Derrière les Tours

Dossier IA00016254 réalisé en 2013

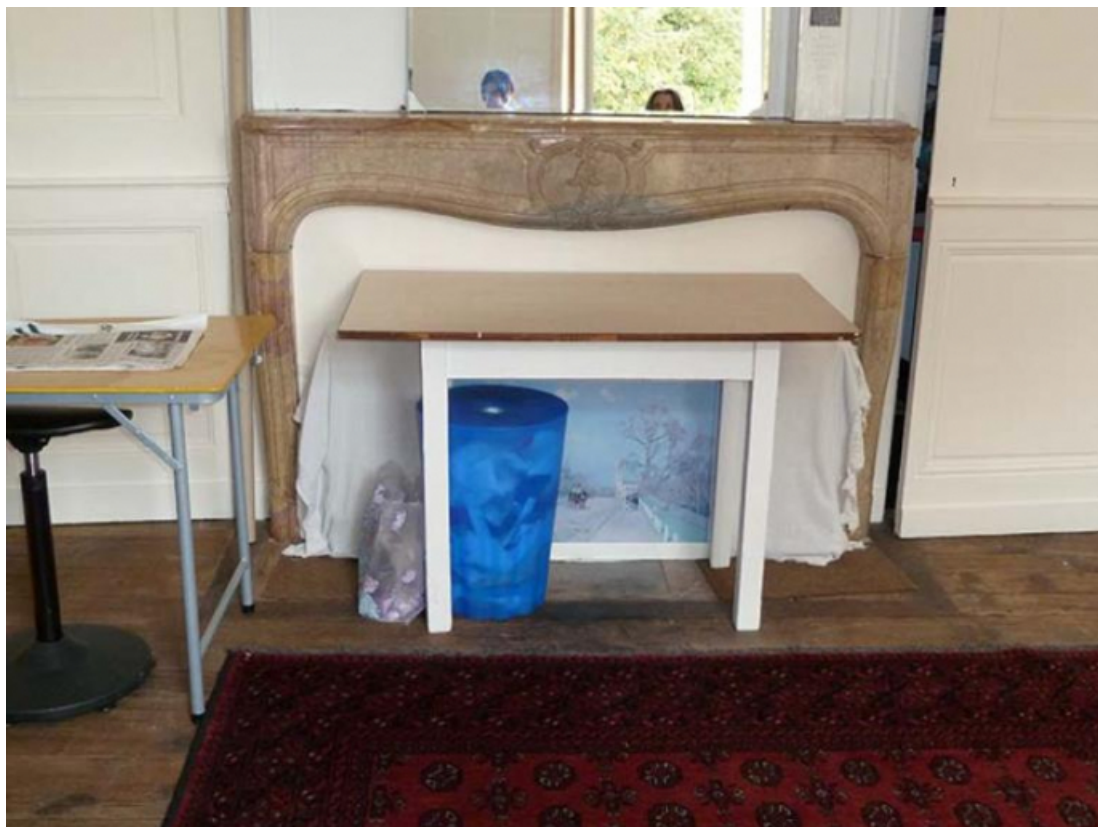
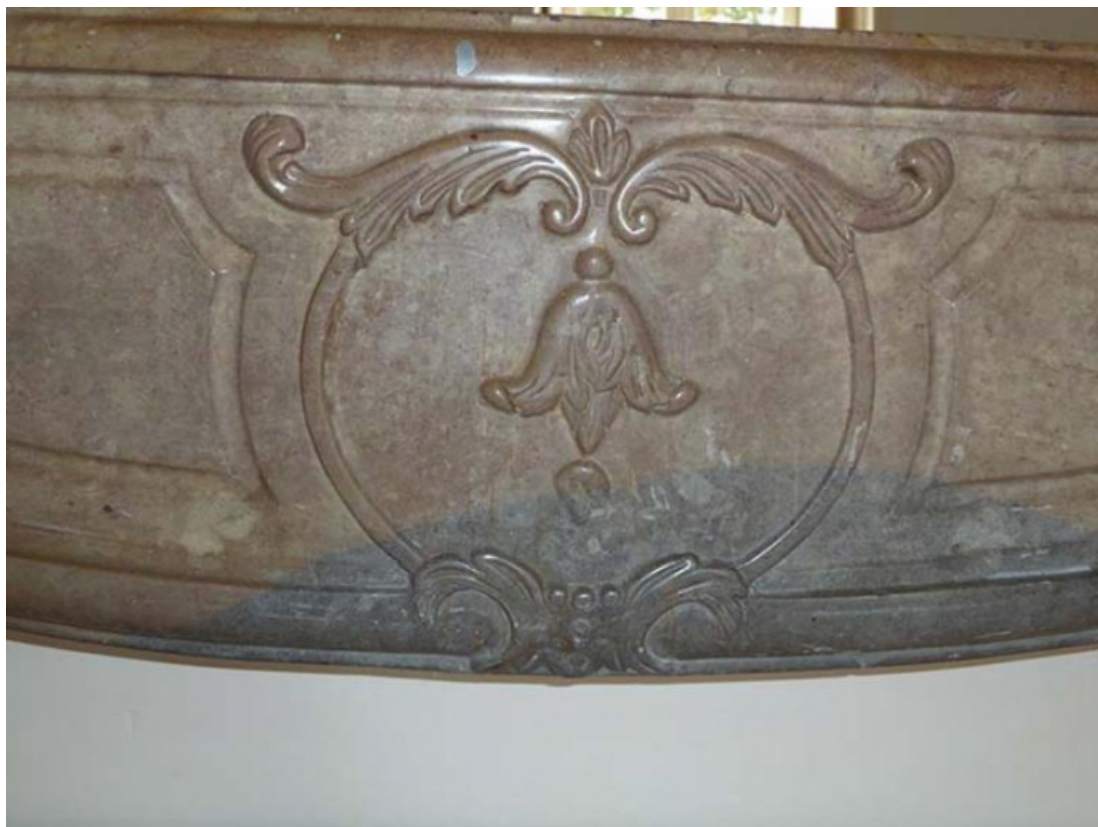
**Cheminée en marbre de l'étage (partie ouest du bâtiment)**

À l'instar du rez-de-chaussée, la distribution d'origine du premier étage a été très remaniée. Il subsiste toutefois, dans la partie ouest de la construction, des boiseries et une cheminée en marbre.
