## DEMEURE, RUE DERRIÈRE LES TOURS

Bourgogne-Franche-Comté, Haute-Saône  
Gy  
rue Derrière les Tours

Dossier IA00016254 réalisé en 2013

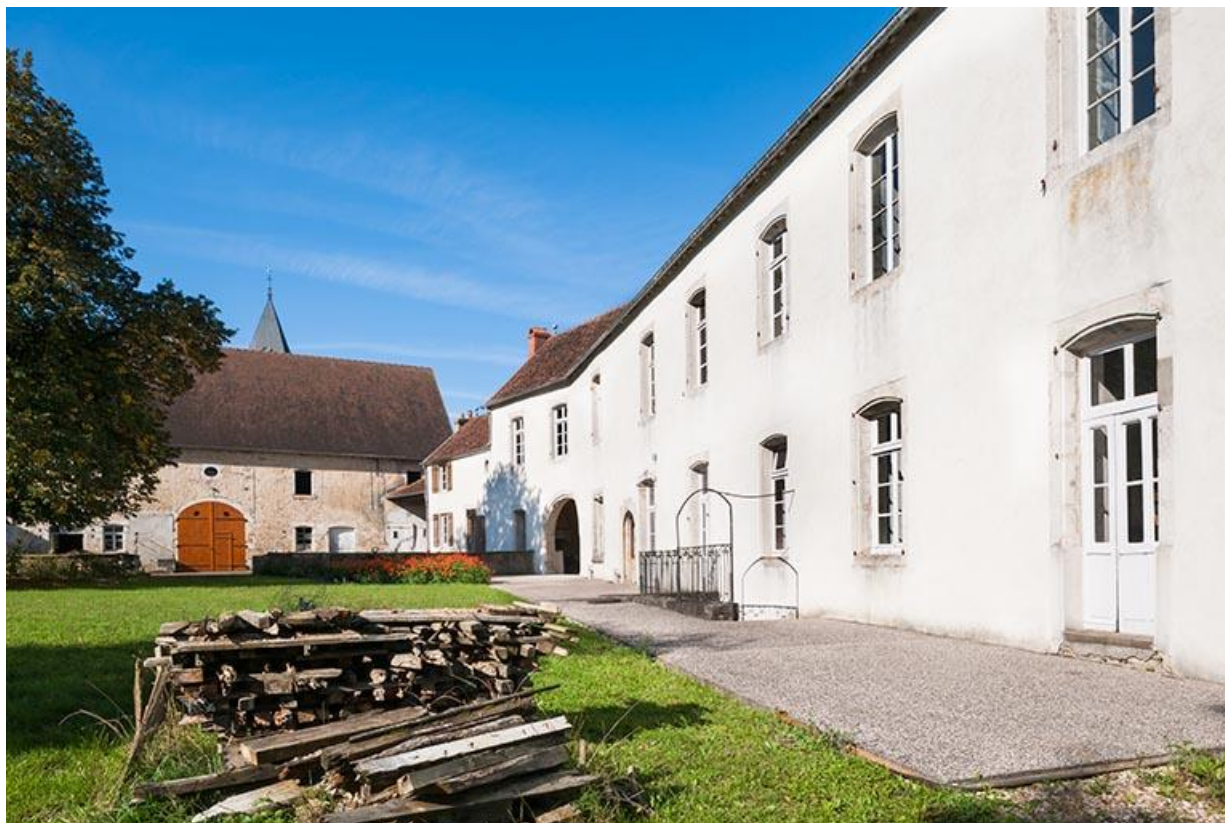
**Vue d'ensemble sud-est**

**Vue générale sud**

**Vue sud**

La façade de la partie Est de la construction est rythmée par six travées composées de baies dont les linteaux sont en arcs segmentaires. Deux baies plus anciennes possèdent un encadrement différent : une fenêtre à linteau orné d'une double accolade et une porte en anse de panier surmontée d'une accolade. La partie centrale est traversée par un porche au rez-de-chaussée. La façade sud de la partie ouest est percée de baies quadrangulaires.

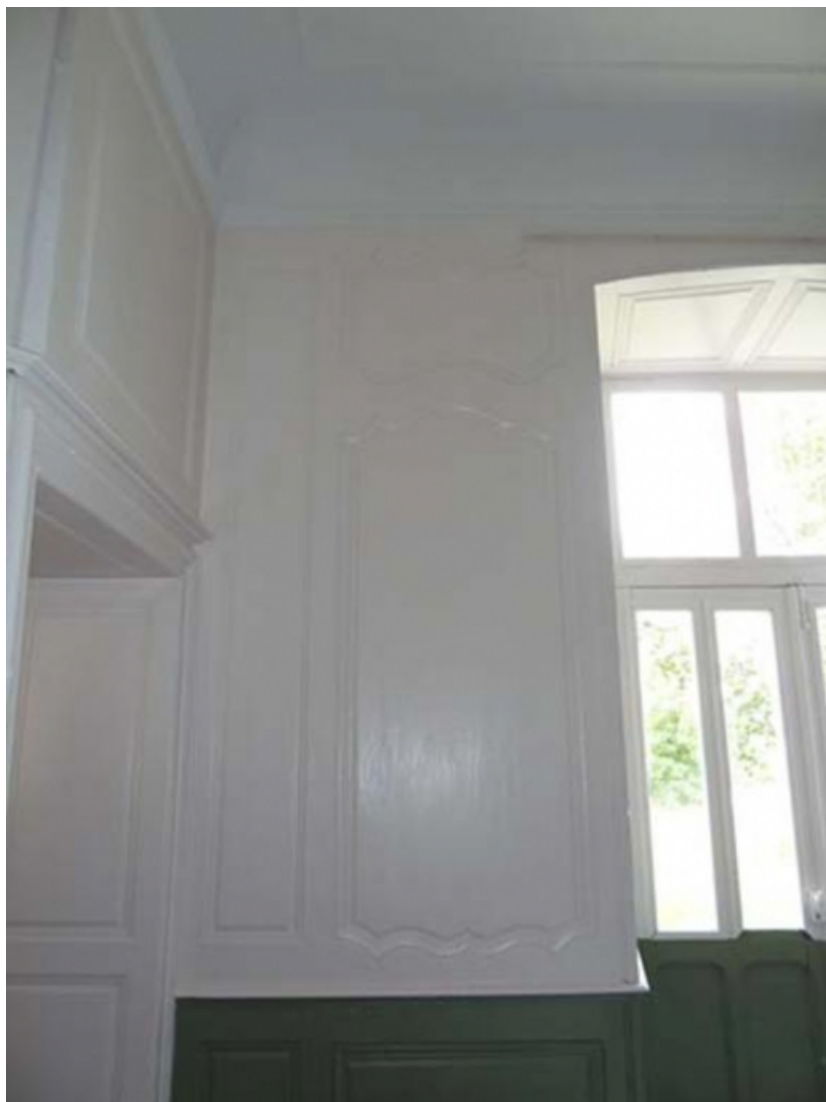
**Boiseries de l'étage**

**Boiseries de l'étage, détail**  
70, Gy rue Derrière les Tours

À l'instar du rez-de-chaussée, la distribution d'origine du premier étage a été très remaniée. Il subsiste toutefois, dans la partie ouest de la construction, des boiseries et une cheminée en marbre.
