#### **FERME**

Bourgogne-Franche-Comté, Jura Les Moussières au Montechoux

Dossier IA00123648 réalisé en 1994

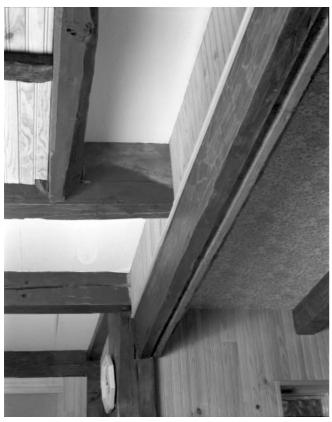
N° de l'illustration : 19943901053X

Détail de la rainure de la poutre dans laquelle venait se loger les planches de la cloison en bois, entre la cuisine et la grange.

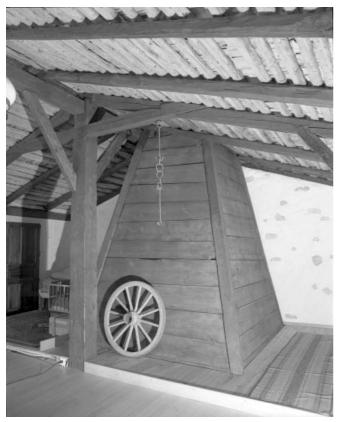
N° de l'illustration : 19943901052X

La cheminée en bois dans sa partie située dans la grange haute.

La ferme portait la date 1761 sur le linteau de bois de la porte du logis conservé par le propriétaire ; le bâtiment était une loge et n'était utilisé que l'été, on y fabriquait le fromage ; le bâtiment a été complètement rénové par le propriétaire actuel mais conservé une cheminée en bois à l'intérieur ; la grange haute est aujourd'hui aménagée

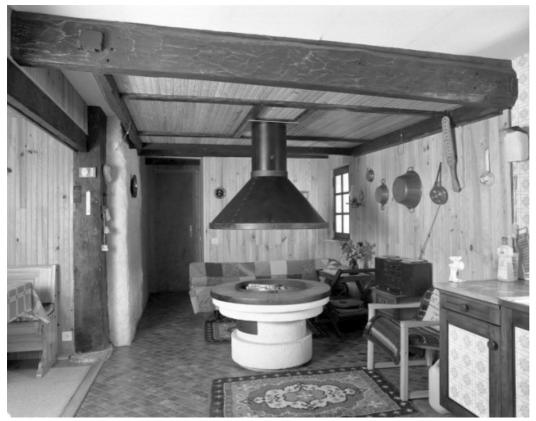
N° de l'illustration: 19943901043X

Le départ de la cheminée en bois au rez-de-chaussée. Sur la droite, accroché au mur, on aperçoit l'instrument en bois qui sert à l'ouverture des vantaux de la cheminée.

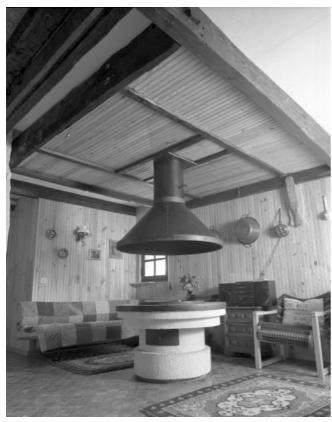
N° de l'illustration : 19943901045X

Le départ de la cheminée en bois au rez-de-chaussée.

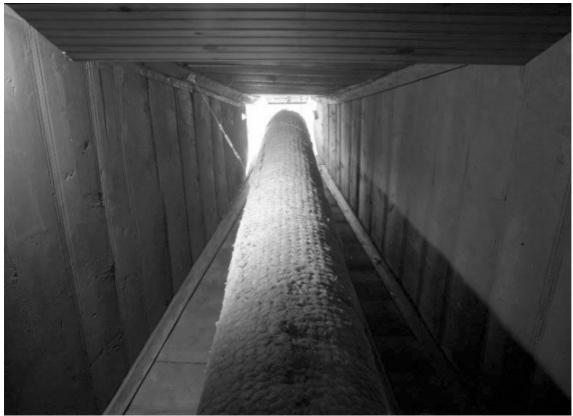
N° de l'illustration : 19943901049X

Intérieur du conduit de la cheminée en bois, un nouveau conduit isolé a été ajouté pour la cheminée actuelle. 39, Les Moussières, lieudit : au Montechoux

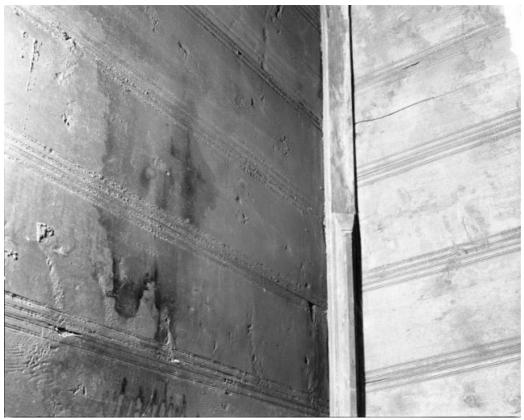
N° de l'illustration : 19943901050X

Intérieur du conduit de la cheminée en bois, détail du départ des montants verticaux dans lesquels viennent s'encastrer les planches horizontales.

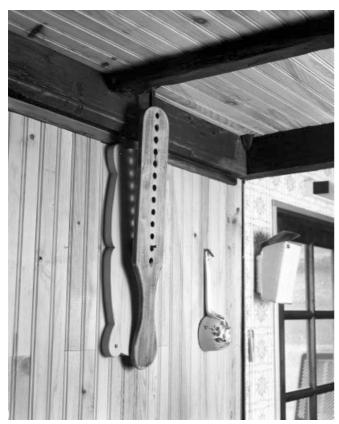
N° de l'illustration: 19943901051X

Détail de l'instrument en bois permettant d'ouvrir plus ou moins les volets fermant la cheminée en bois.

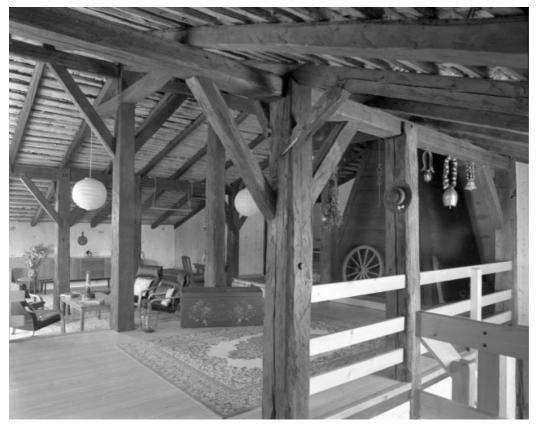
N° de l'illustration: 19943901054X

La grange haute : vue générale de la charpente sur poteaux.

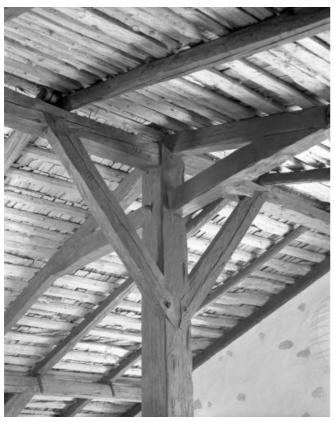
N° de l'illustration : 19943901056X

Détail de la charpente : assemblage du poteau avec la faitière. 39, Les Moussières, lieudit : au Montechoux

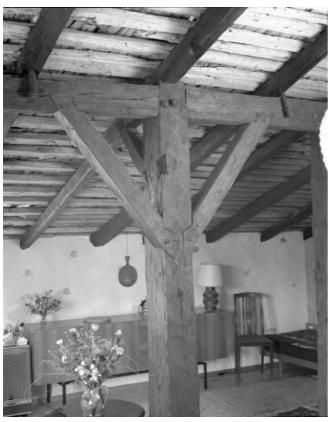
N° de l'illustration : 19943901057X

Détail de la charpente : assemblage d'un poteau avec la panne. Il manque une contre fiche dans le plan parallèle à la pente du toit. 39, Les Moussières, lieudit : au Montechoux

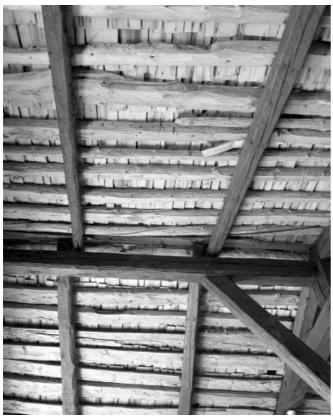
N° de l'illustration : 19943901059X

Détail de la couverture depuis la grange haute : les tavaillons sont encore posés sous la couverture en tôle actuelle.

La couverture en métal est posée sur l'ancienne couverture en tavaillons

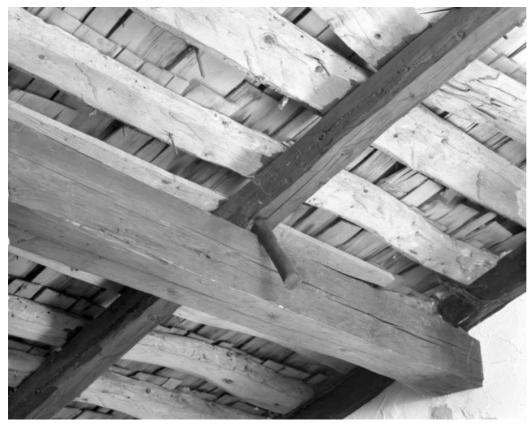
N° de l'illustration: 19943901060X

Détail d'une cheville en bois empêchant les chevrons de glisser. 39, Les Moussières, lieudit : au Montechoux
