ÉGLISE PAROISSIALE SAINT-GERMAIN D'AUXERRE

Bourgogne-Franche-Comté, Côte-d'Or
Pernand-Vergelesses
rue Jacques-Copeau, rue du Paulant

Dossier IA21004656 réalisé en 2010 revu en
2017

Auteur(s) : GRAHAL, Marion Lenoir

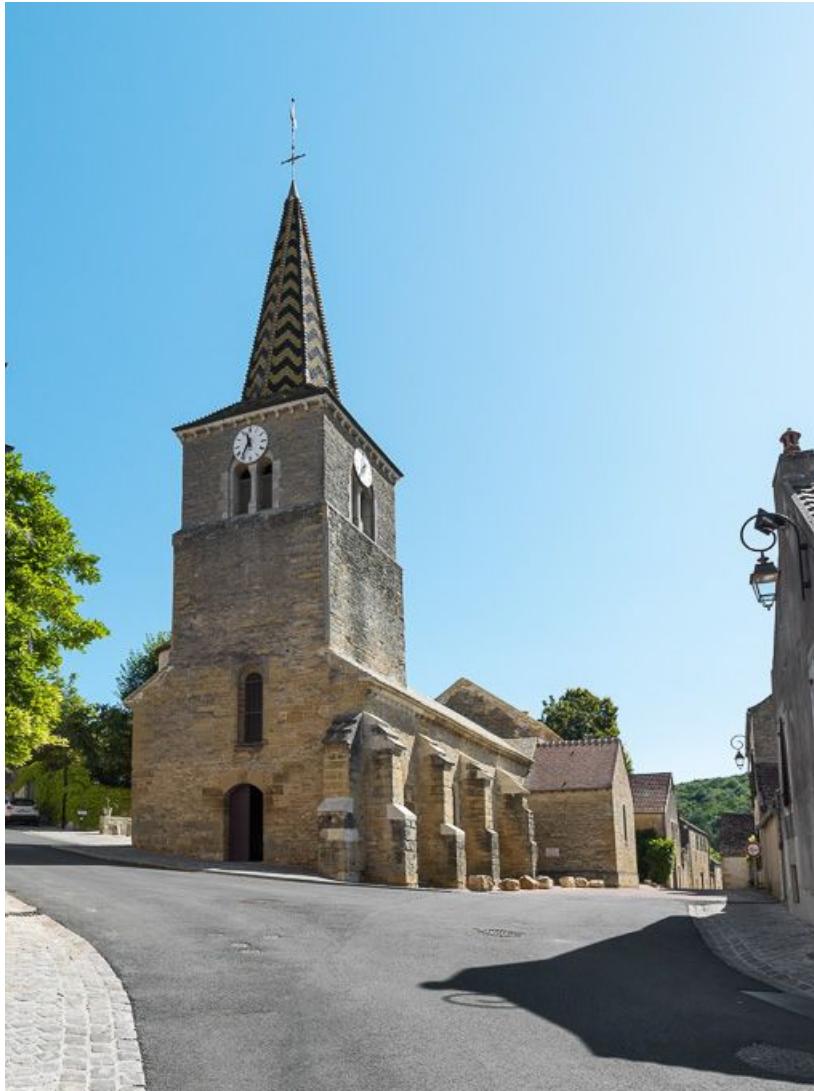
Vue d'ensemble, façade et élévation sud-ouest.

Situé au centre du village, l'édifice, orienté et de plan en croix latine, est précédé d'une tour-clocher à trois niveaux et surmonté d'une flèche couverte en tuiles plates plombifères. Le premier niveau est percé de deux baies, dont la porte qui accède à la nef ; le deuxième niveau, aveugle, contient le mécanisme de l'horloge ; le troisième niveau, percé de quatre baies géminées, abrite la chambre des cloches. Au nord de la tour-clocher s'élève une tourelle ; couverte d'un toit à croupe ronde de tuiles plates, elle abrite un escalier à vis en pierre de taille éclairé par des jours conduisant au deuxième étage. Une corniche à modillons court le long des murs de la nef et du clocher. L'élévation du chœur est supérieure à celle de la nef.

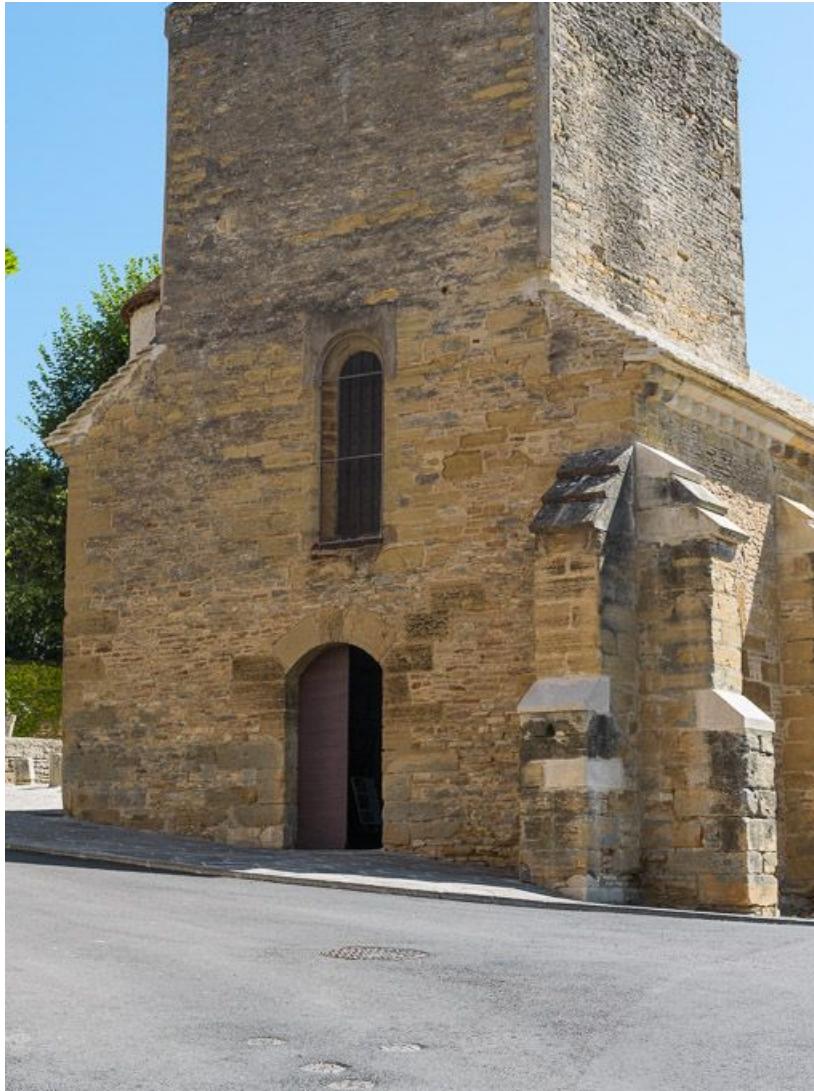
Façade.

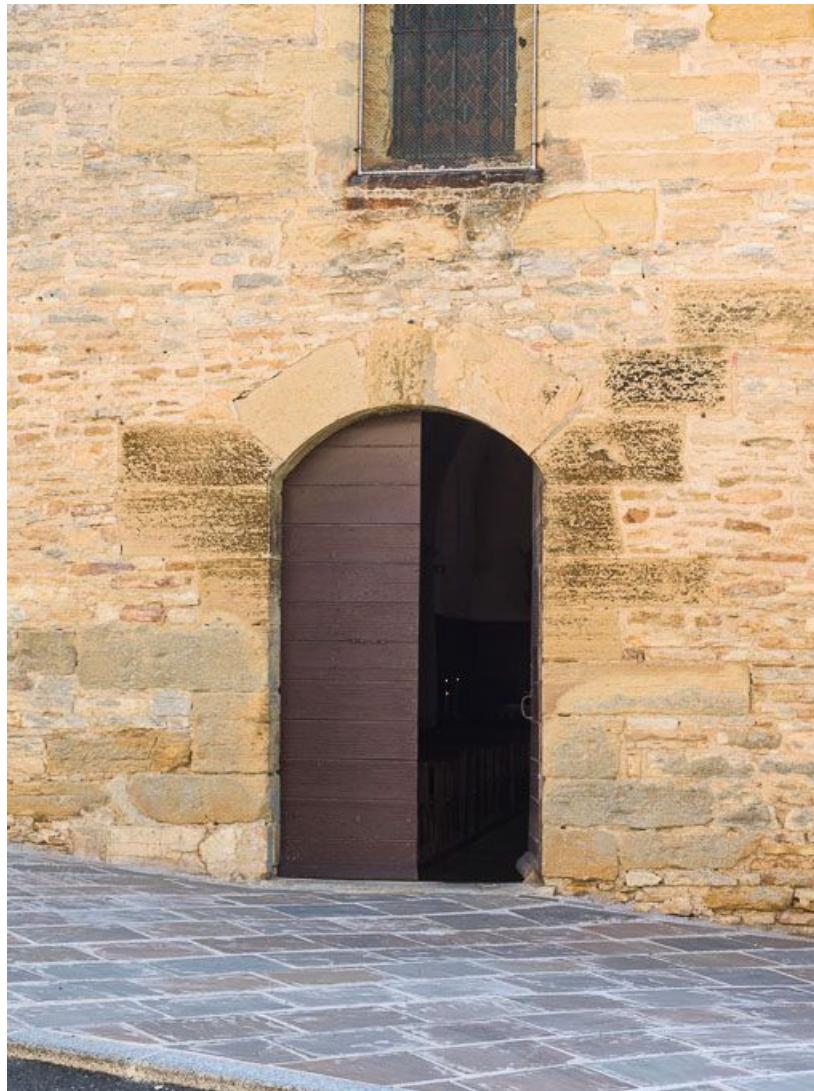
Porte d'accès à la nef.

La nef, à deux pans, est couverte de pierre calcaire (laves). Elle est éclairée au sud par trois baies en plein-cintre fermées par des verrières et une porte à linteau sur coussinets qui ouvre sur la nef. Au nord, elle n'est éclairée que par une baie close par une verrière. L'édifice est épaulé par 13 contreforts à chaperon en lave. Il est flanqué de deux chapelles dont le toit à deux pans est couvert de tuiles plates. Le chœur à chevet plat comporte un oculus et une petite baie rectangulaire éclaire les combles.

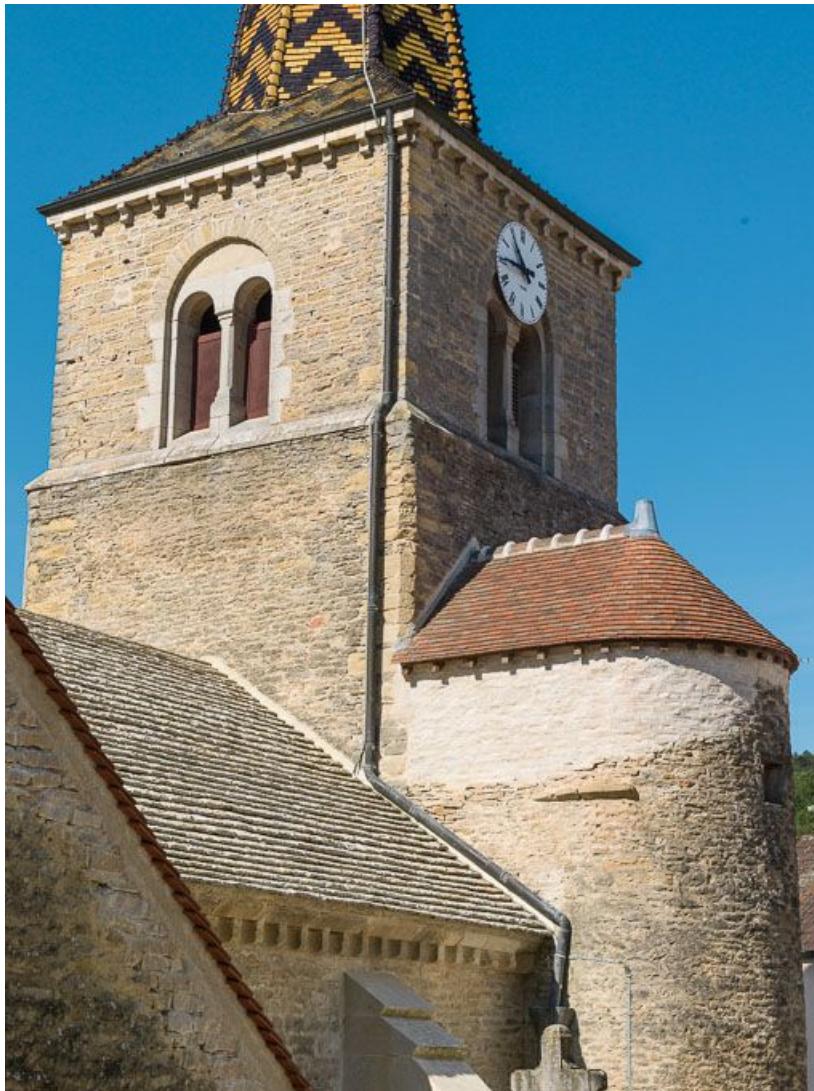
Clocher et sa tourelle d'escalier.

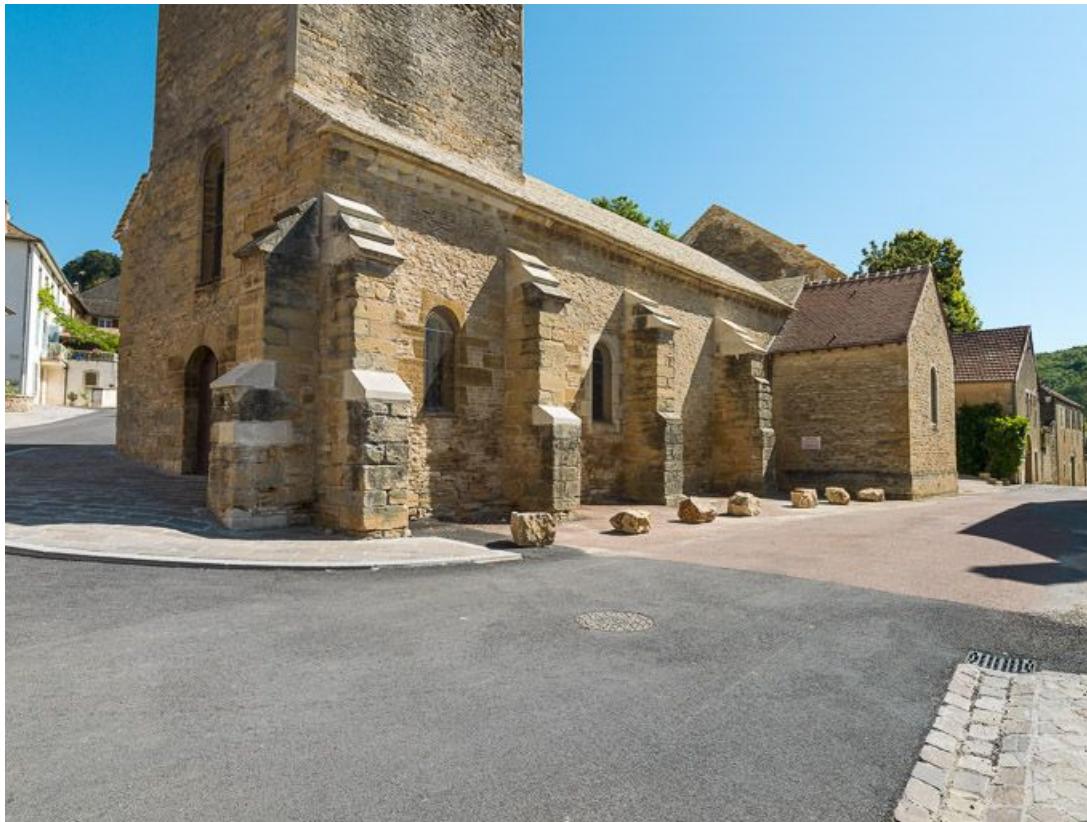
Elévation sud-ouest.

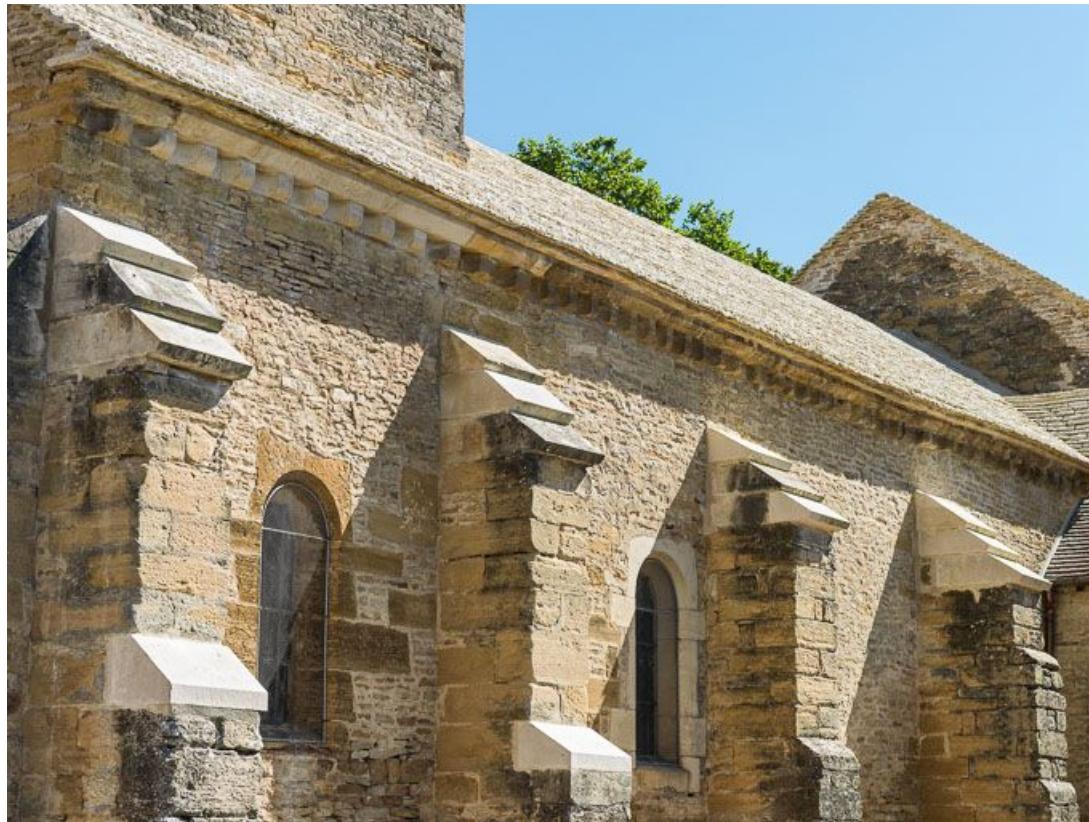
Elévation sud-ouest, détail des contreforts et de la corniche.

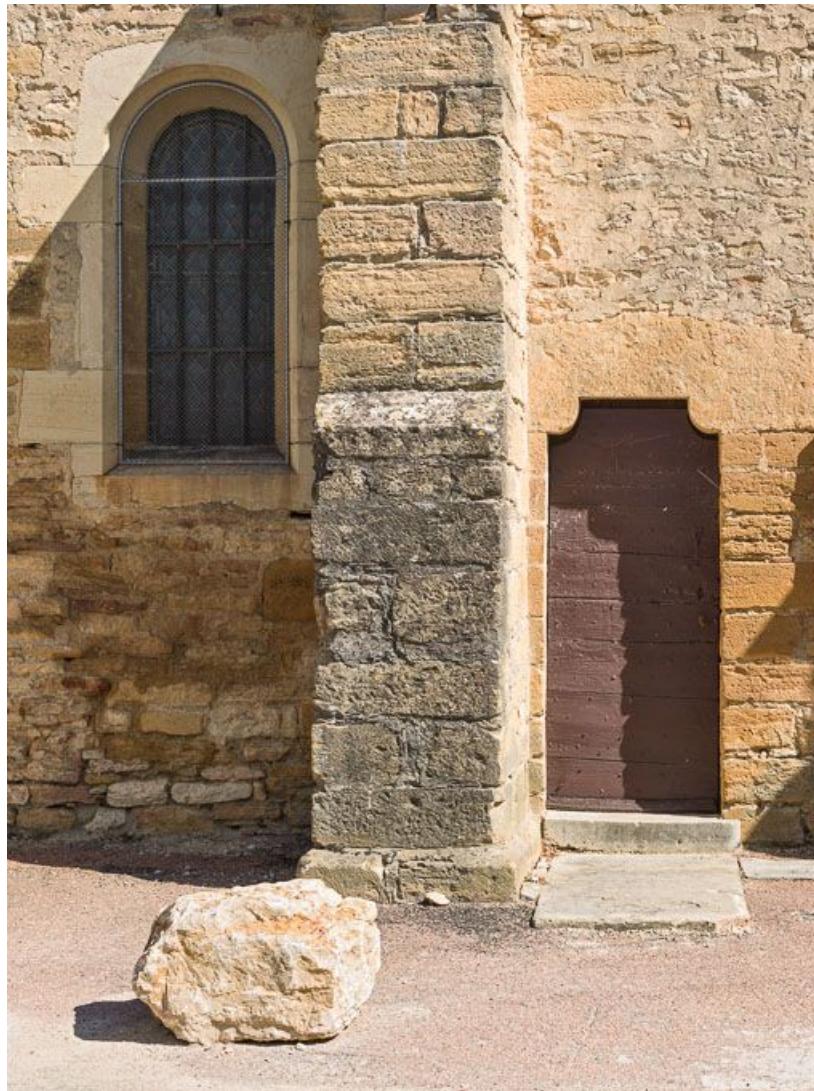
Elévation sud-ouest, détail de la porte latérale.
21, Pernand-Vergelesses rue Jacques-Copeau

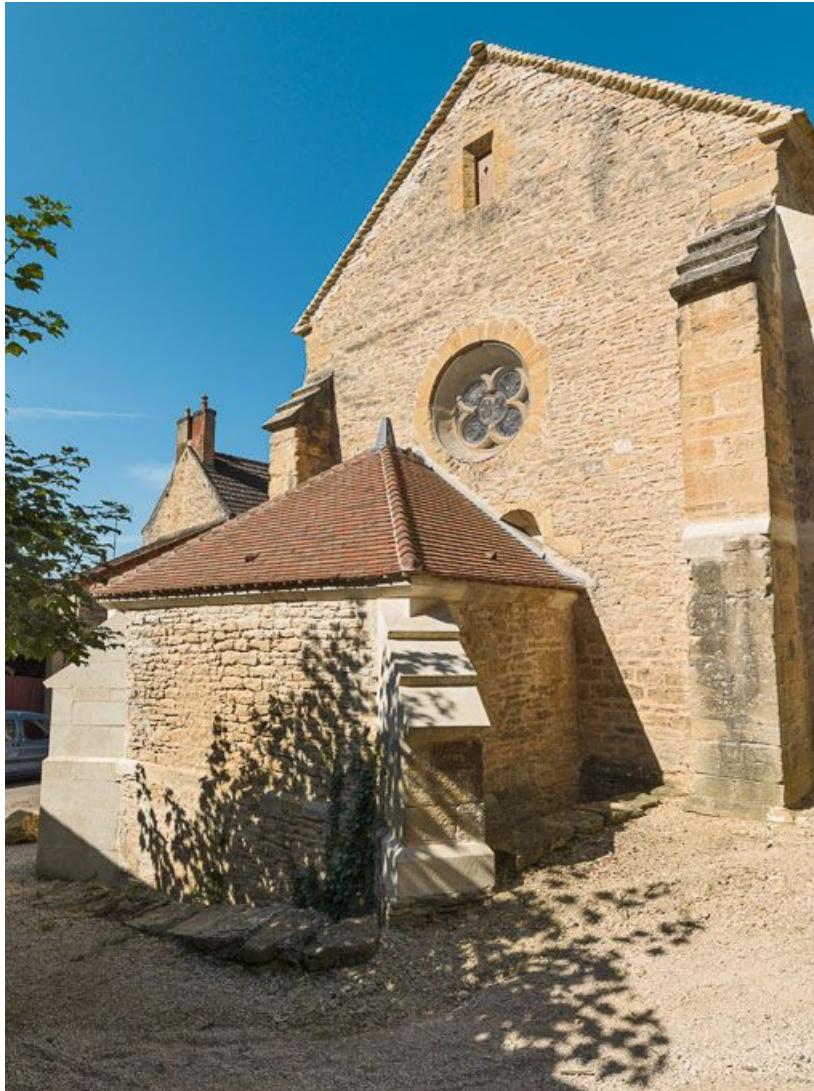
Chevet et sacristie.

La sacristie a été aménagée après 1855. Elle est couverte d'un toit à croupe polygonale à tuiles plates.

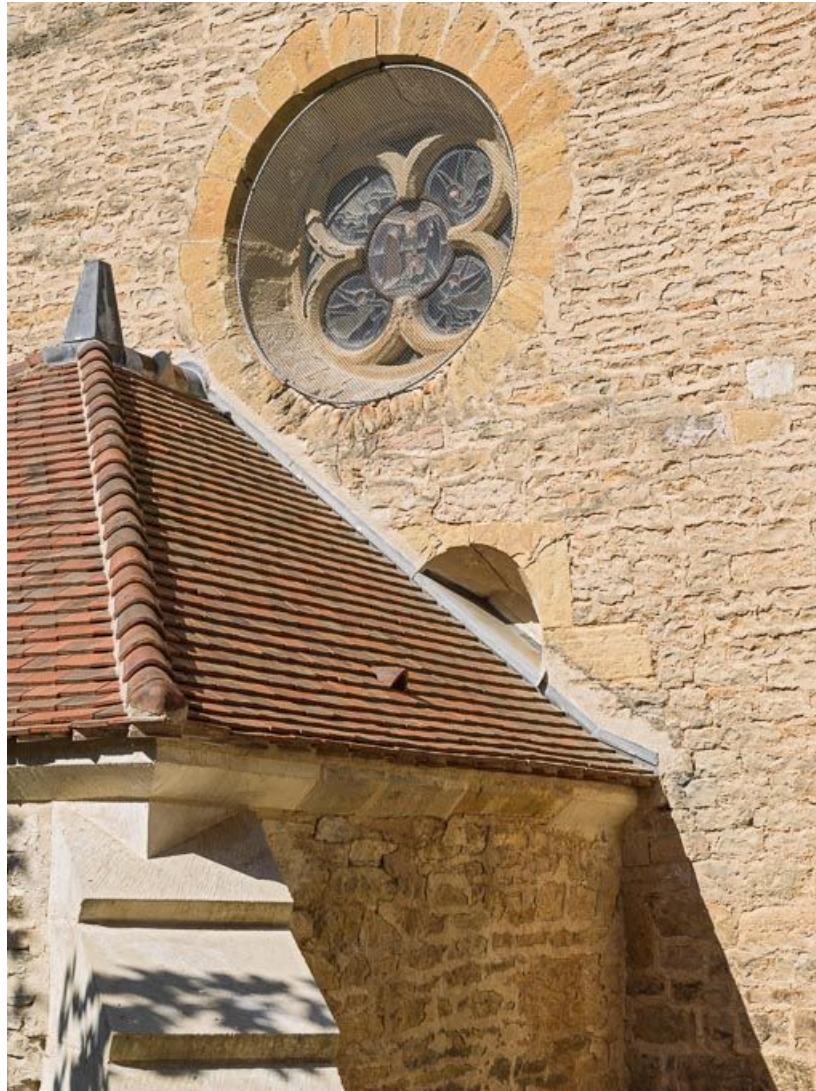
Détail de l'oculus et de la baie murée du chœur.
21, Pernand-Vergelesses rue Jacques-Copeau

On accède au chœur par un emmarchement à un degré. Voûté d'ogives reposant sur des piliers à l'entrée et sur des culots à facettes à l'est, il est éclairé par trois baies dont un oculus à l'est, fermé par une verrière représentant un calvaire, et par deux baies en arc brisé au nord et au sud, closes de verrières décoratives. Une porte au fond du chœur ouvre sur la sacristie, voûtée d'arêtes.

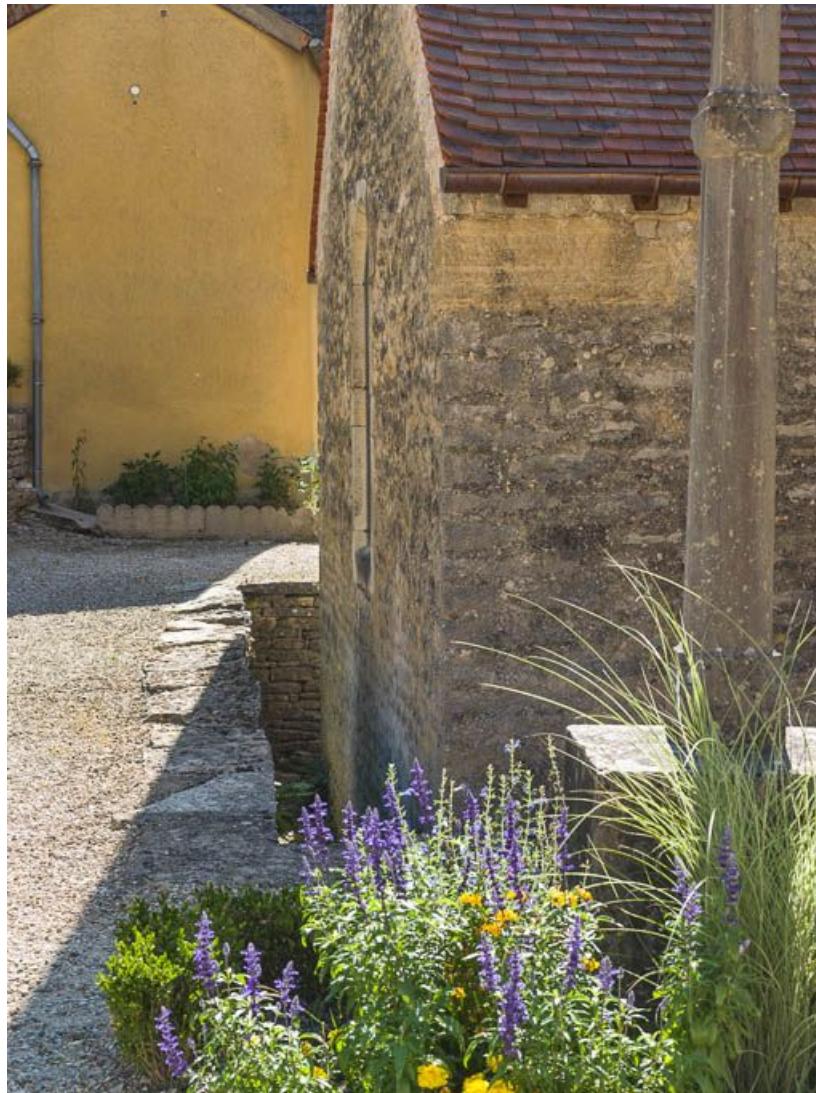
Fossé d'assainissement de la chapelle nord-est.

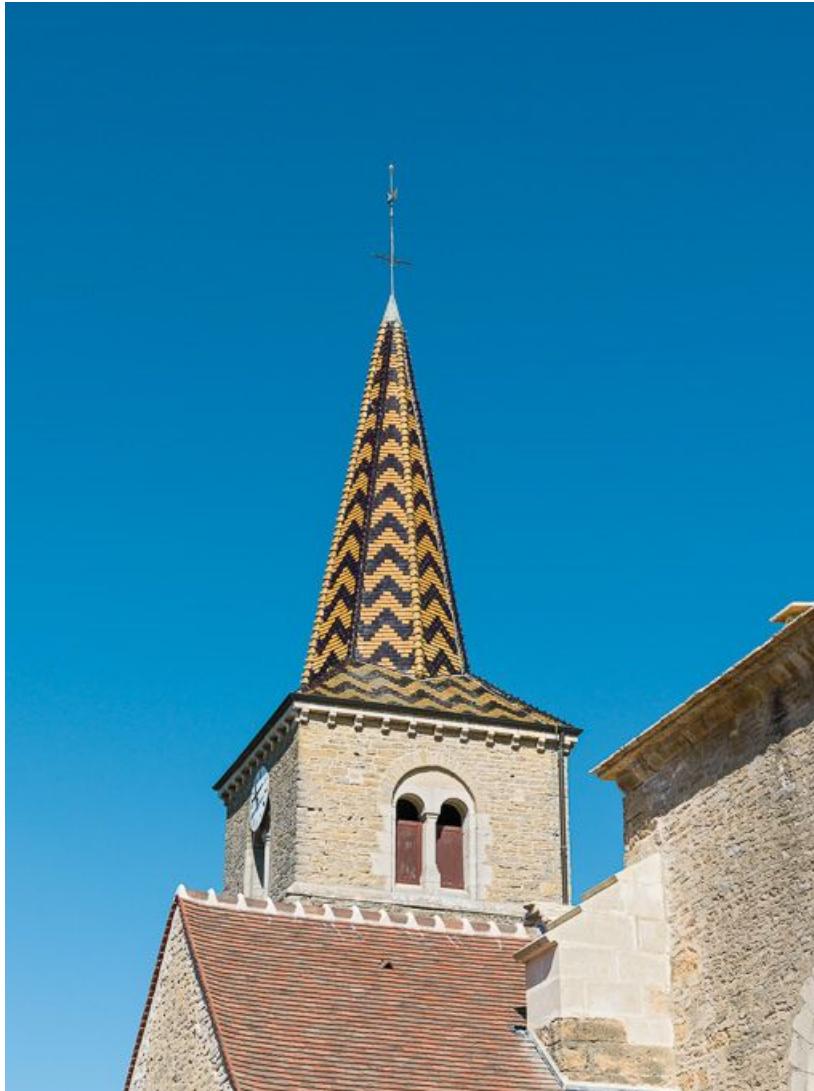
flèche du clocher.

Le clocher est modifié au 19e siècle : l'ajout d'une flèche, prévue en 1829, est ajournée, sans doute pour des difficultés financières, elle sera finalement construite en 1859. F. Goin en donne une description (devis du 12 février 1859- Archives départementales de la Côte-d'Or II O 479-7) : " Le clocher actuel de l'église de Pernand se compose d'une tour carrée surmontée d'une toiture en lave portée sur deux pignons et percée à son sommet de quatre baies géminées. Le clocher ainsi que la majeure partie de l'église appartient à la dernière partie de l'époque romane [...] le revêtement aurait lieu en tuiles vernies afin qu'il s'harmonise mieux avec le reste des constructions."

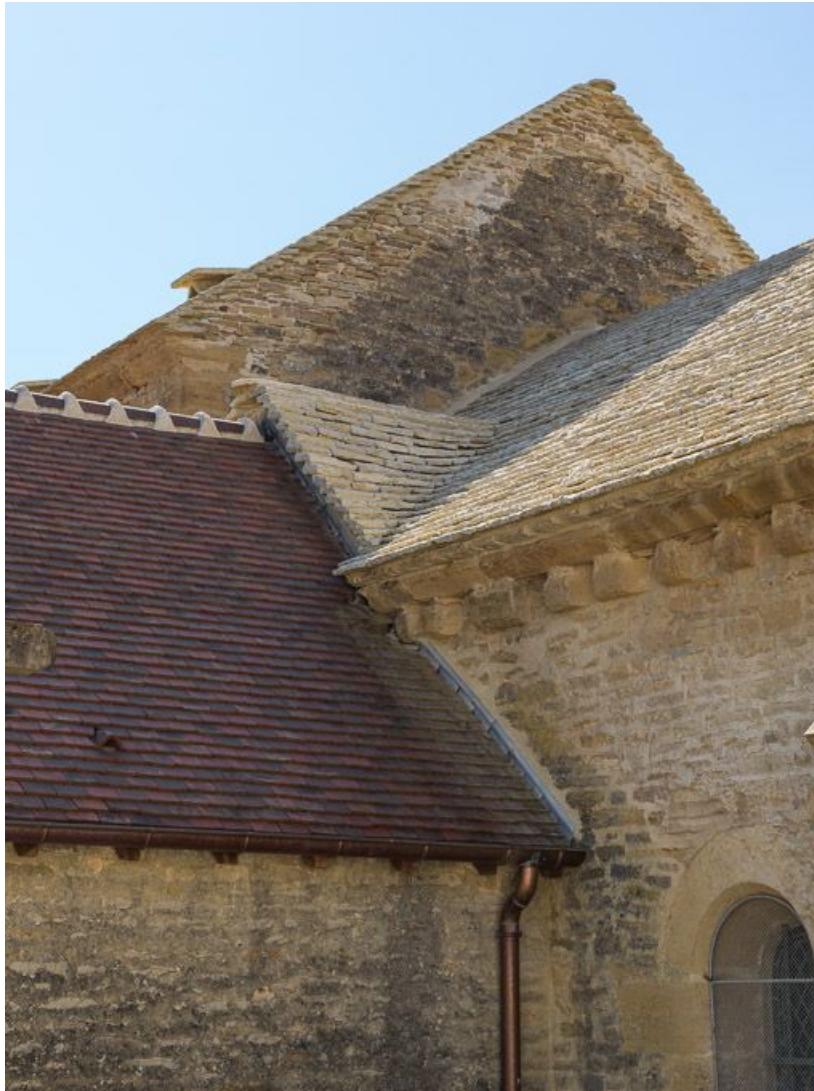
Détail des toitures du chœur, de la chapelle nord-est et de la nef.

Toit : calcaire en couverture, tuile plate, tuile mécanique, tuile plate plombifère

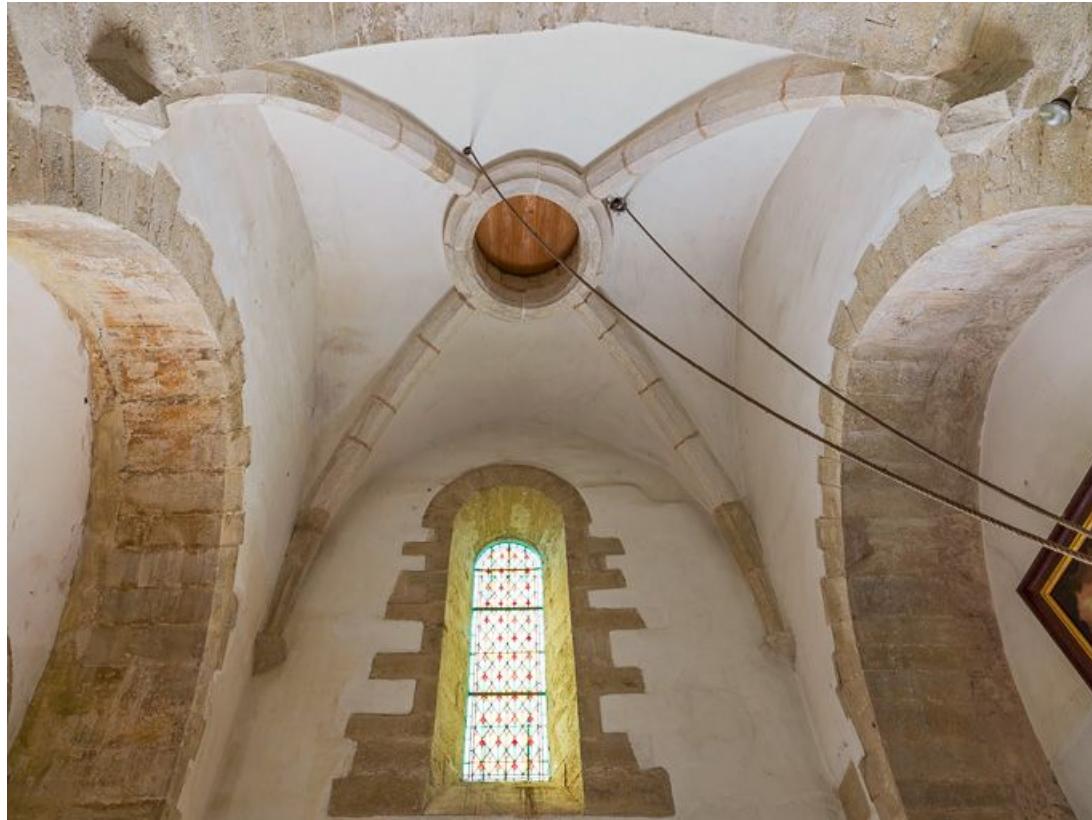
Voûte de la travée sous clocher.

L'édifice comprend une nef à un vaisseau de quatre travées, un transept et un chœur d'une travée et chevet plat. La nef est couverte d'une voûte en berceau brisé séparée par des arcs doubleaux reposant sur des pilastres. La moulure de ces pilastres court sur les murs de la nef et suit le tracé des baies. A noter que le premier doubleau repose sur des piliers massifs marquant

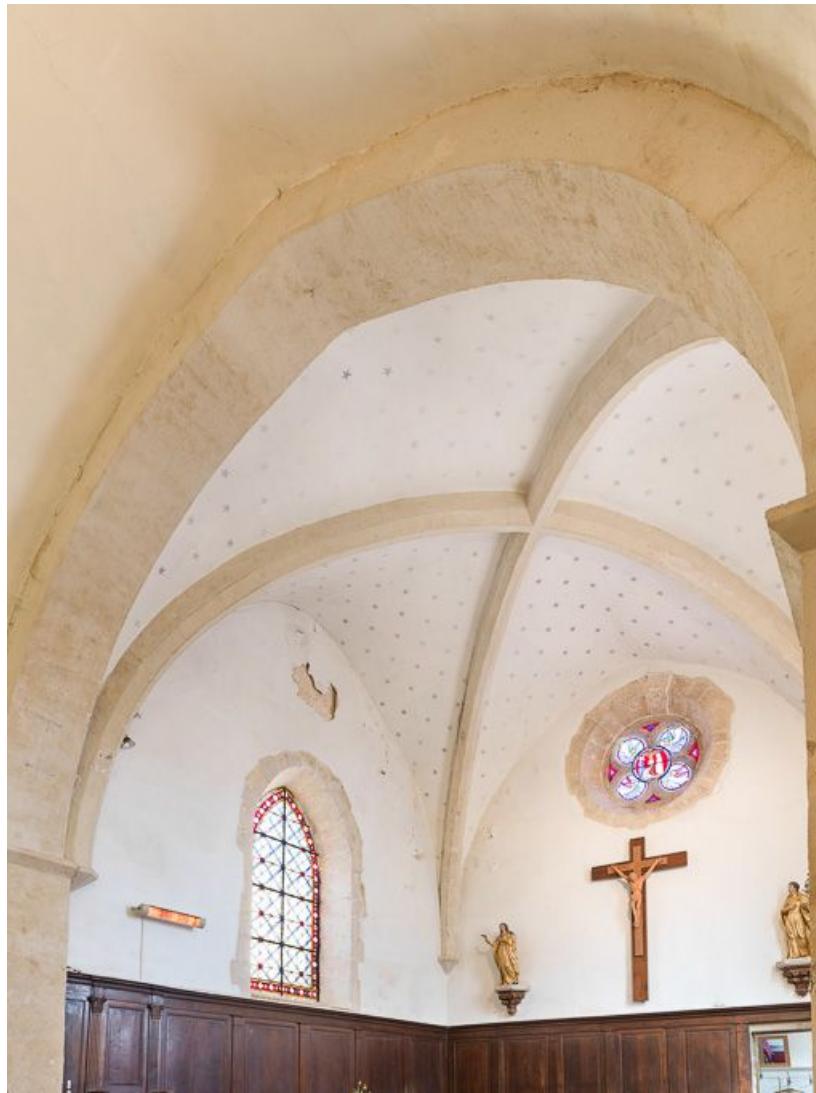
Voûte du chœur.

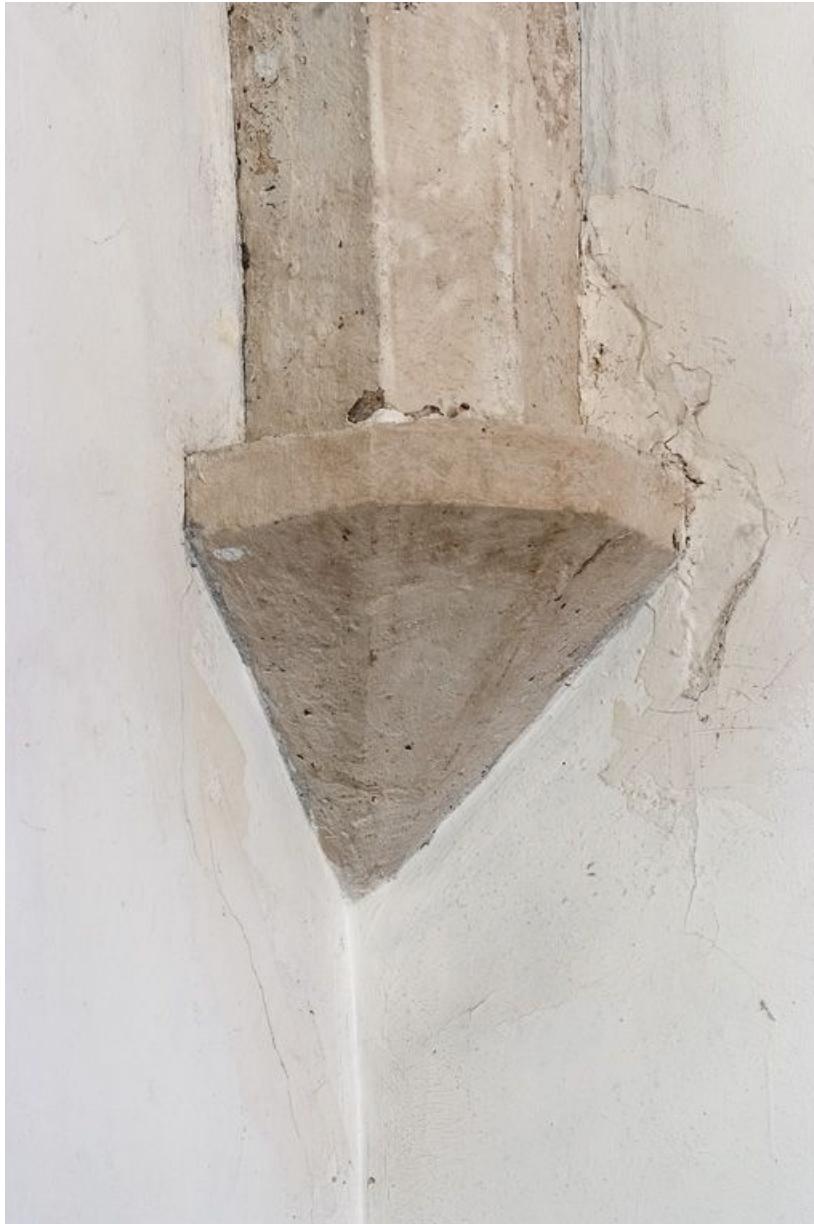
Culot du chœur.

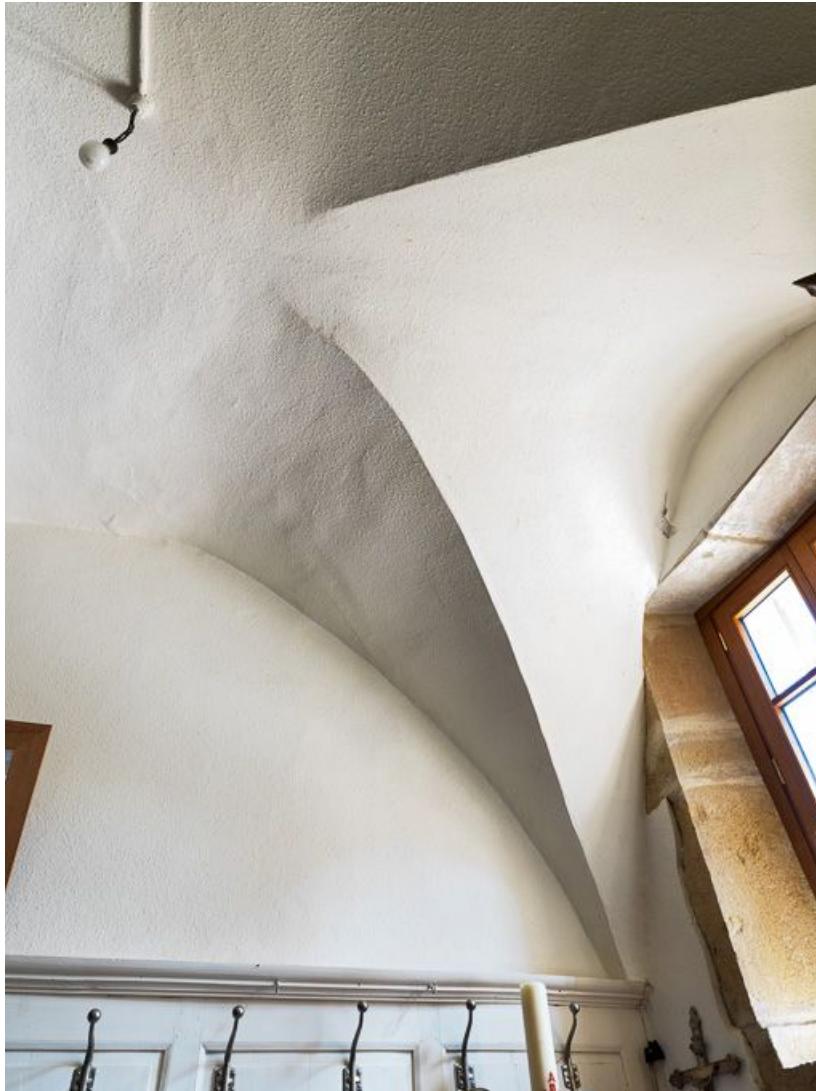
Voûte de la sacristie.

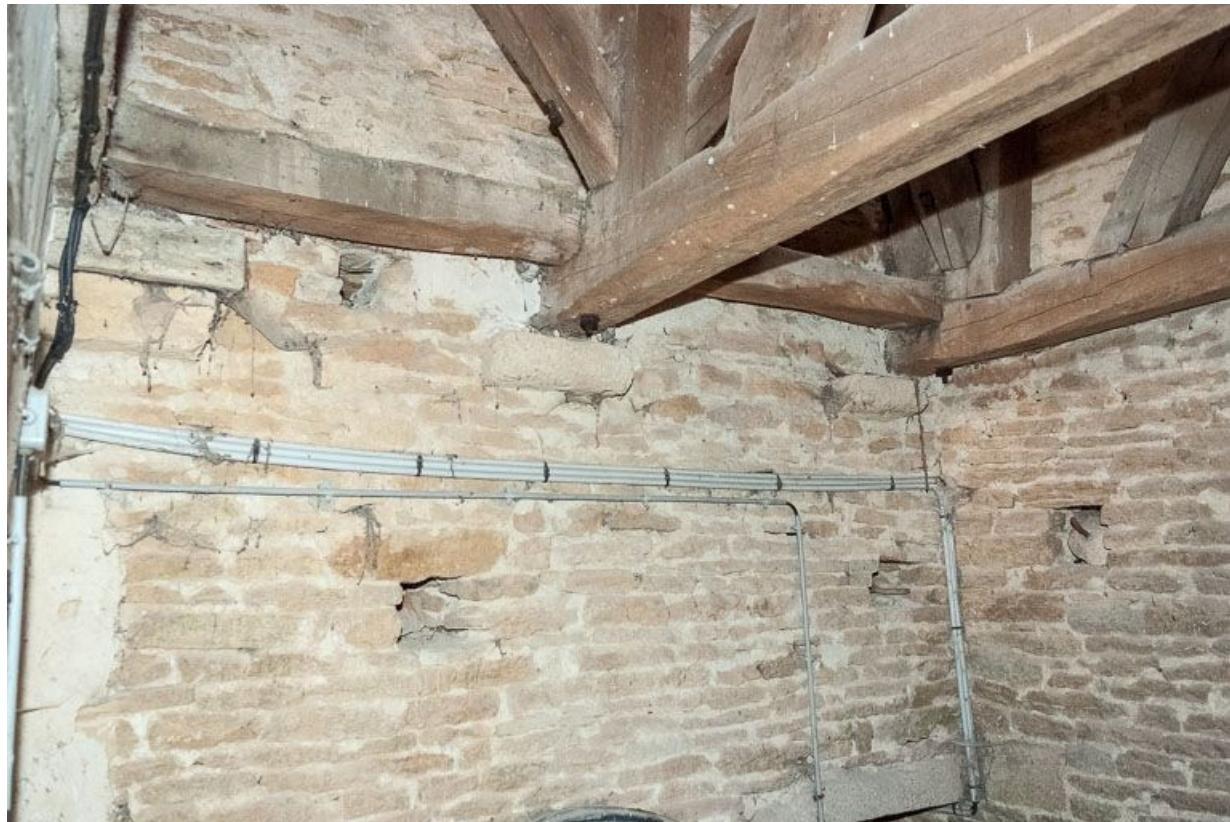
Beffroi du clocher.

Un cahier des charges est établi en 1837 pour la refonte d'une cloche cassée (poids : 750 kg) ; refonte relancée en 1841. Campagne de restauration en 1978, puis dans les années 2000, sur les toitures.

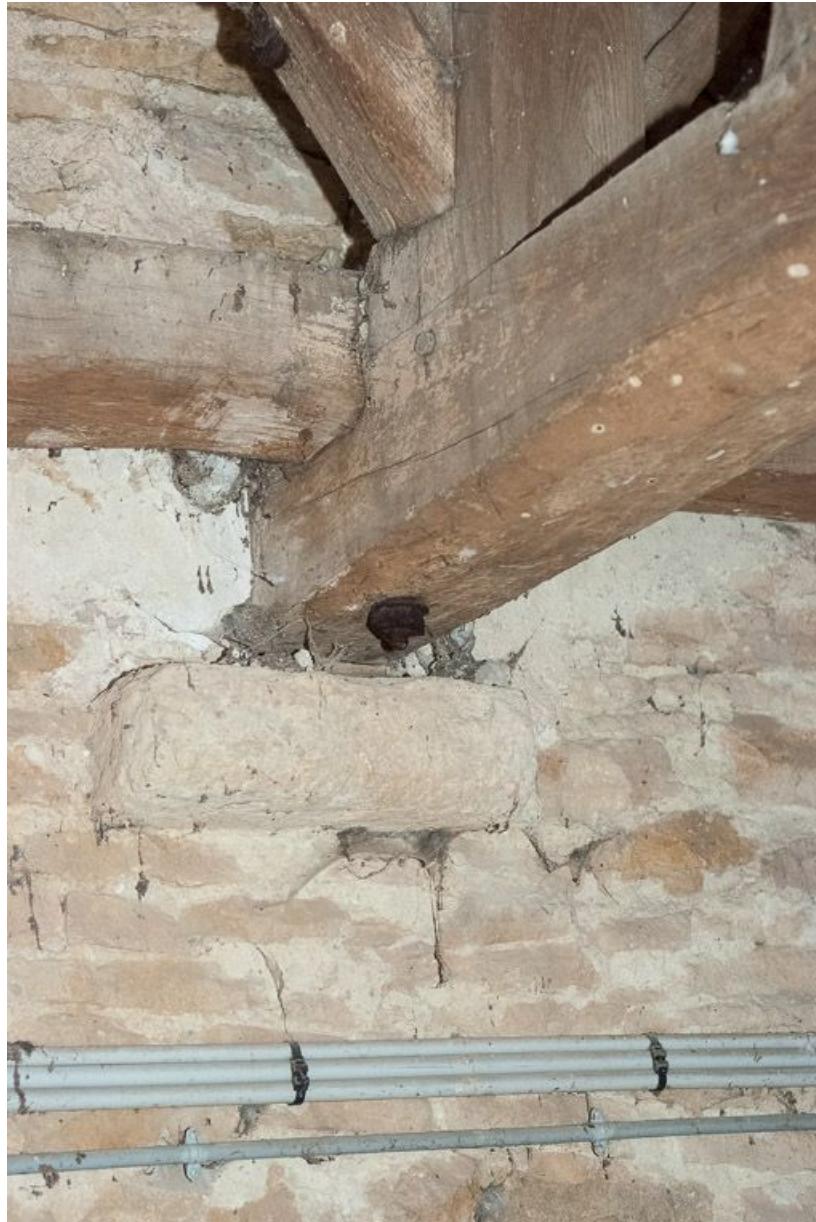
Détail d'un support en pierre du beffroi.
21, Pernand-Vergelesses rue Jacques-Copeau

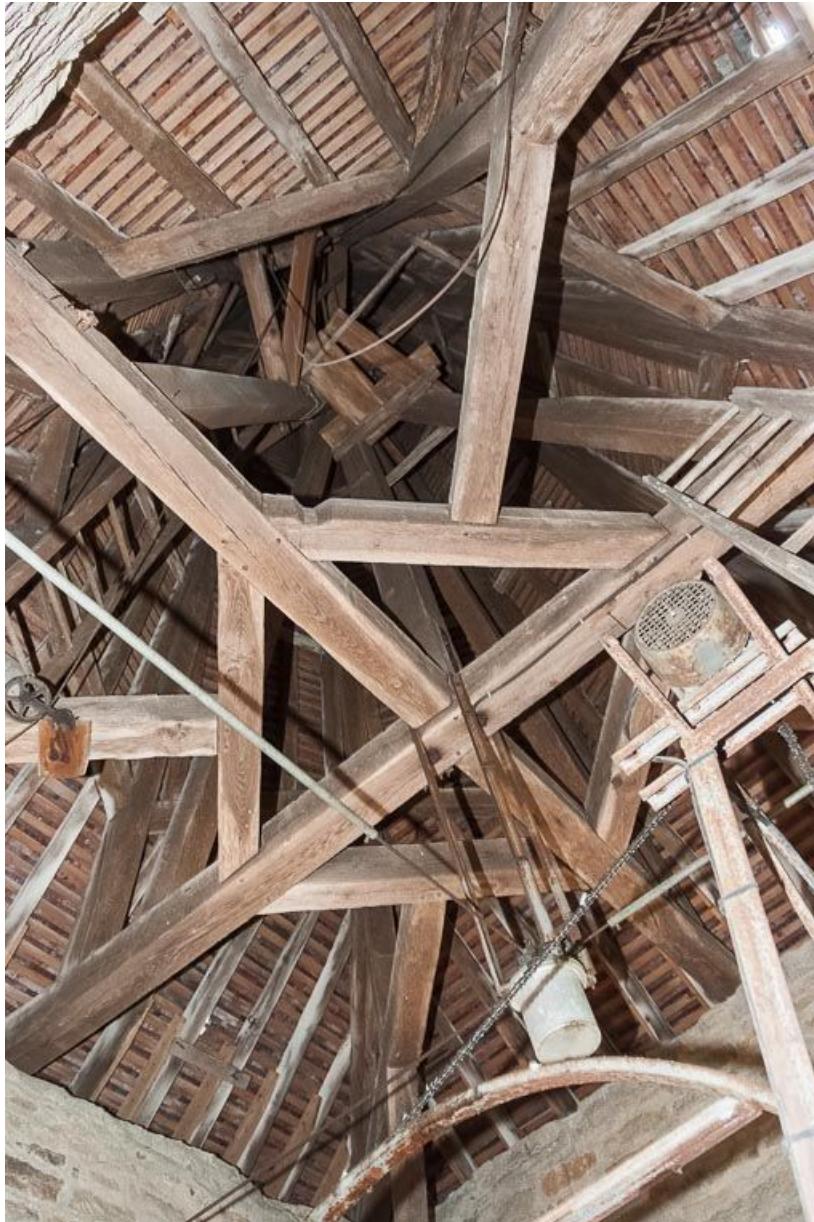
Charpente de la flèche du clocher.

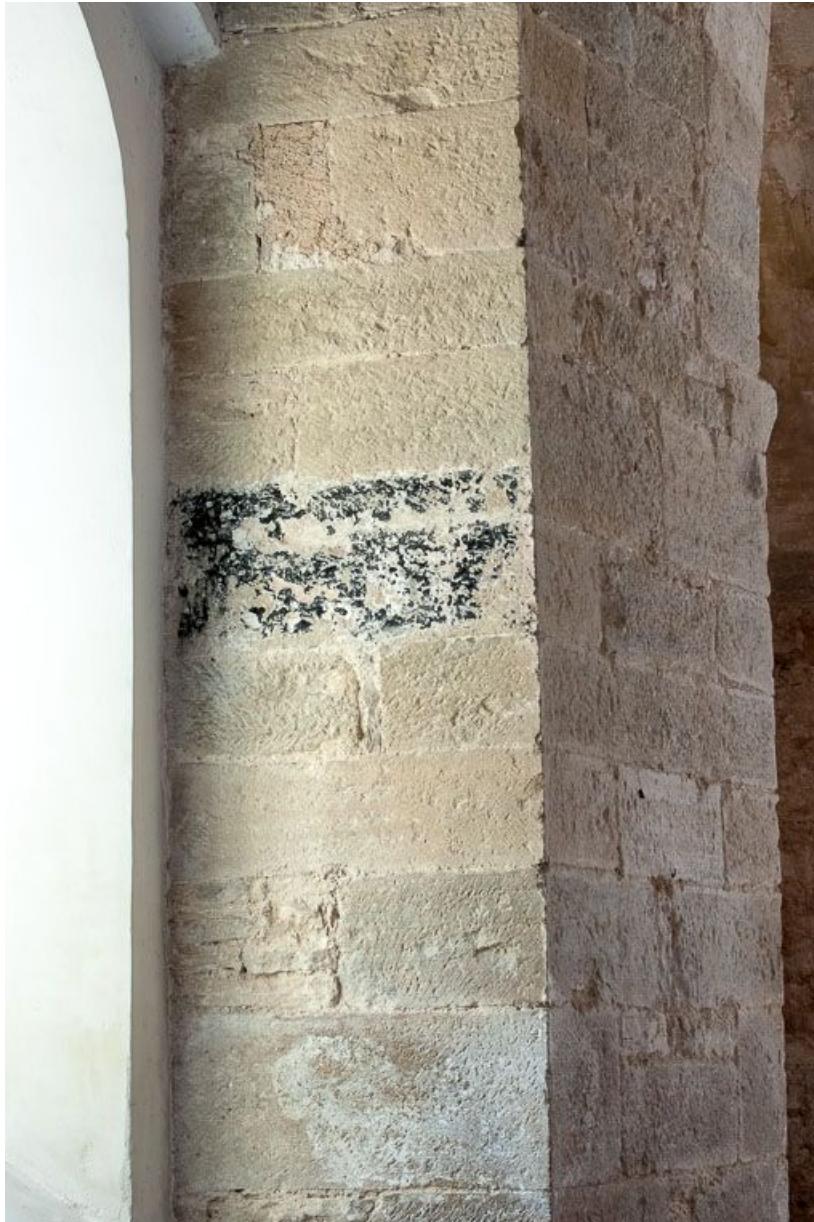
Traces de litre funéraire dans la nef.
21, Pernand-Vergelesses rue Jacques-Copeau

Des traces de litre funéraire sont visibles près de la porte conduisant à l'escalier de la tourelle, à l'entrée des fonts baptismaux et transparaissent sous l'enduit des murs de la nef. Des traces de peinture rouge dessinant un faux appareillage, soulignent l'intrados des arcades de part et d'autre de la première travée. La première travée ouvre à droite sur les fonts baptismaux et à gauche, une porte donne accès à la tourelle d'escaliers menant au clocher. Elle est voûtée d'ogives reposant sur des culots à facettes, le centre de la voûte est percé d'une ouverture circulaire. L'espace qui s'apparente à la chapelle des fonts baptismaux est matérialisé par un emmarchement recouvert de tomettes. On y trouve également un renforcement de format carré. Cet espace est éclairé par une baie en plein-cintre semblable aux autres baies de la nef et fermée par une verrière représentant le baptême du Christ.

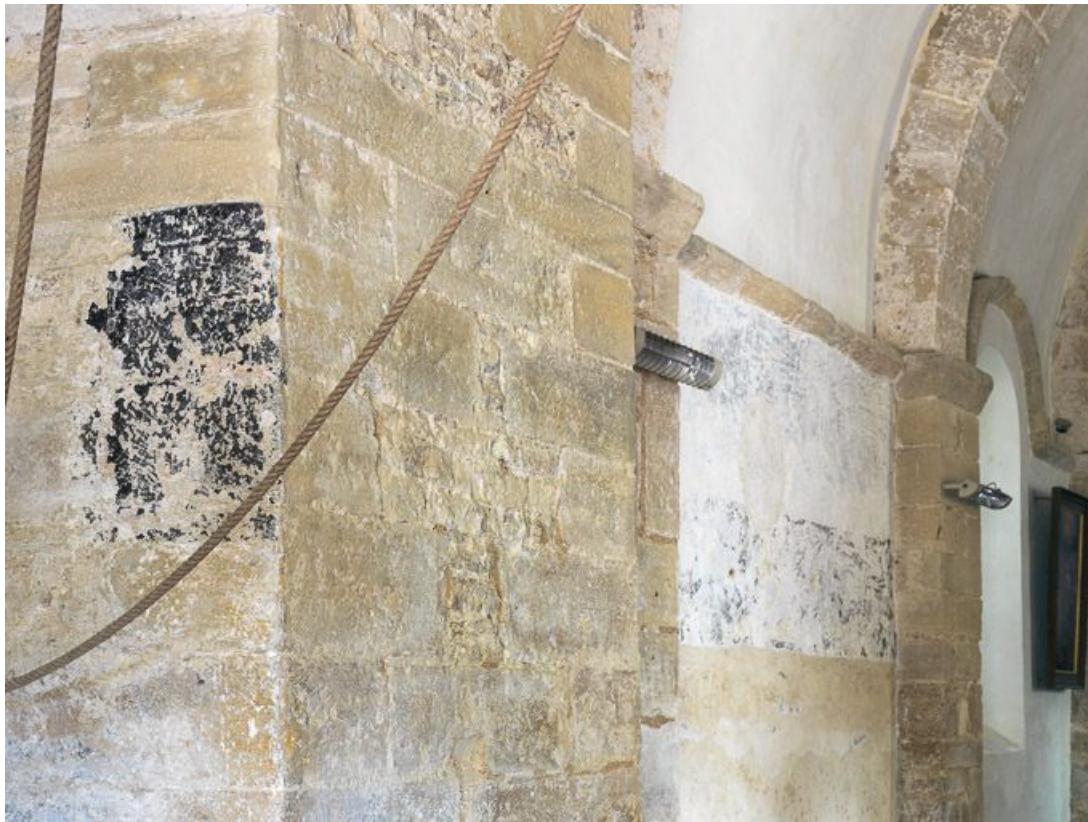
Détail des traces de litre funéraire dans la nef.
