ÉGLISE PAROISSIALE SAINT-GERMAIN D'AUXERRE

Bourgogne-Franche-Comté, Côte-d'Or
Pernand-Vergelesses
rue Jacques-Copeau, rue du Paulant

Dossier IA21004656 réalisé en 2010 revu en
2017

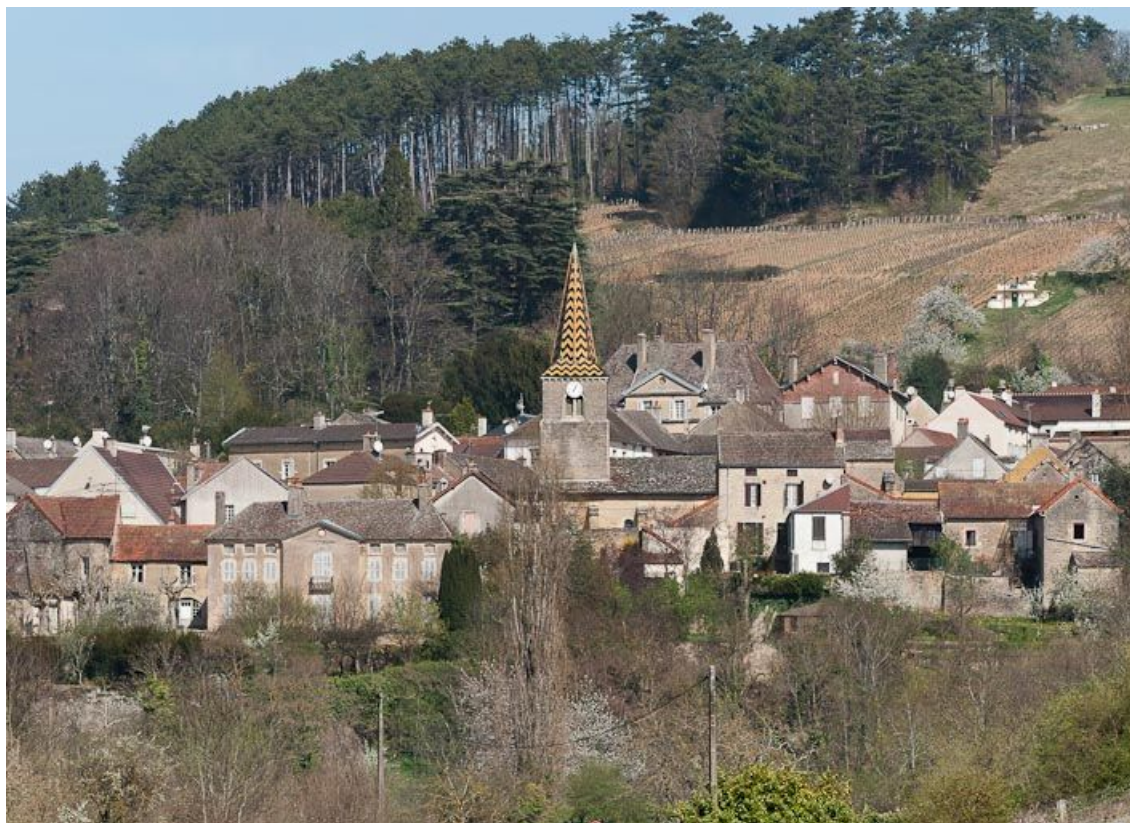
Vue générale de l'église et du village de Pernand-Vergelesses.

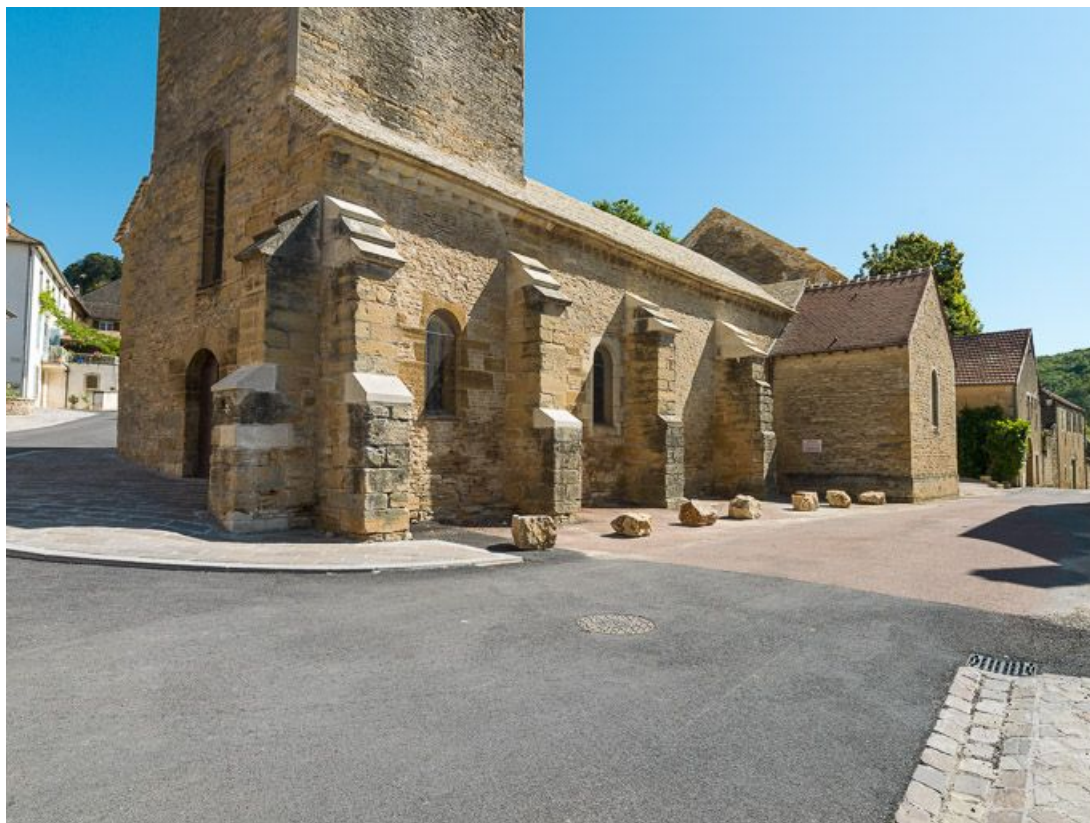
Élévation sud-ouest.

La nef, à deux pans, est couverte de pierre calcaire (laves). Elle est éclairée au sud par trois baies en plein-cintre fermées par des verrières et une porte à linteau sur coussinets qui ouvre sur la nef. Au nord, elle n'est éclairée que par une baie close par une verrière. L'édifice est épaulé par 13 contreforts à chaperon en lave. Il est flanqué de deux chapelles dont le toit à deux pans est couvert de tuiles plates. Le chœur à chevet plat comporte un oculus et une petite baie rectangulaire éclaire les combles.

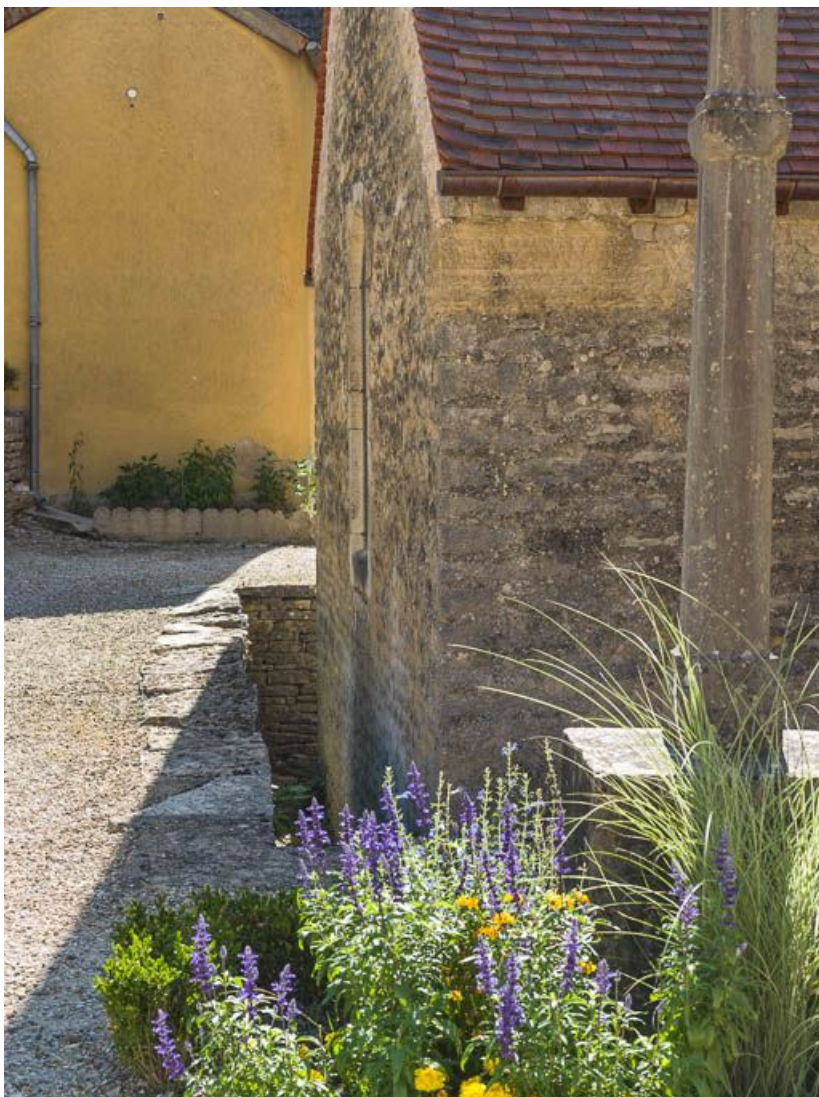
Fossé d'assainissement de la chapelle nord-est.

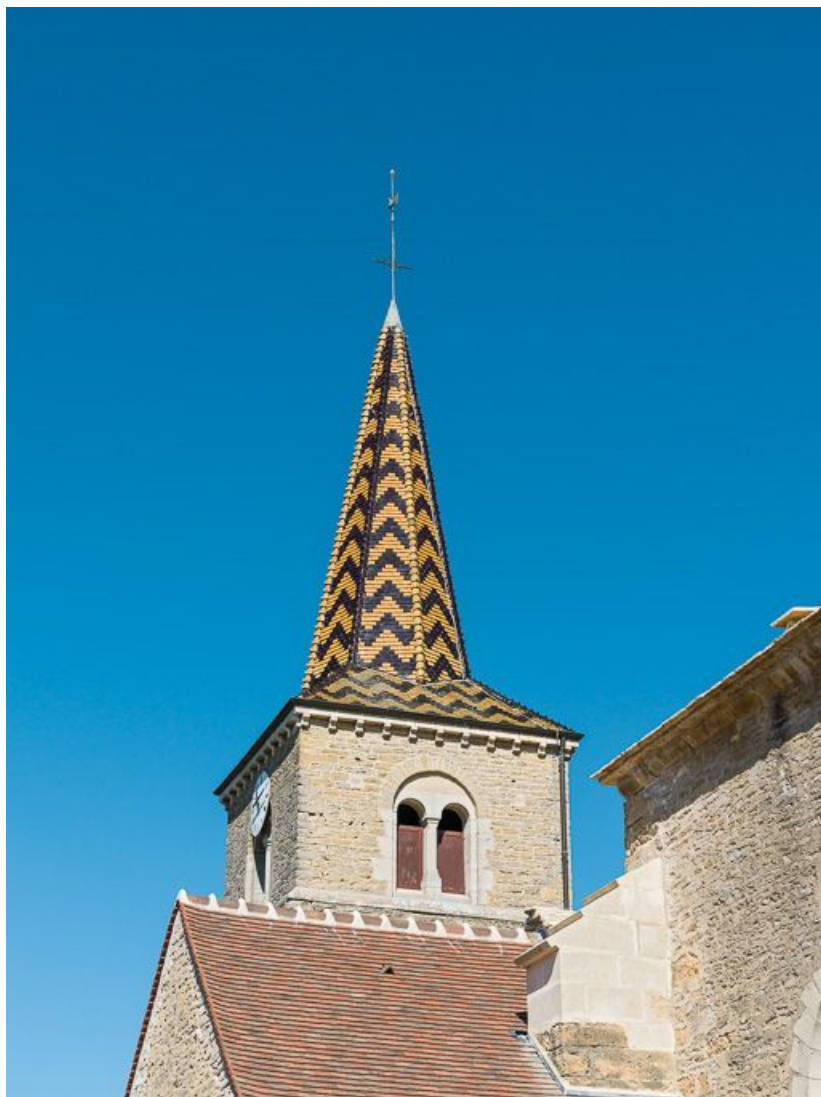
flèche du clocher.

Le clocher est modifié au 19e siècle : l'ajout d'une flèche, prévue en 1829, est ajournée, sans doute pour des difficultés financières, elle sera finalement construite en 1859. F. Goin en donne une description (devis du 12 février 1859- Archives départementales de la Côte-d'Or II O 479-7) : " Le clocher actuel de l'église de Pernand se compose d'une tour carrée surmontée d'une toiture en lave portée sur deux pignons et percée à son sommet de quatre baies géminées. Le clocher ainsi que la majeure partie de l'église appartient à la dernière partie de l'époque romane [...] le revêtement aurait lieu en tuiles vernies afin qu'il s'harmonise mieux avec le reste des constructions."
