## MOULIN, ACTUELLEMENT FERME

Bourgogne-Franche-Comté, Côte-d'Or  
Lignerolles  
Le Patouillet

Dossier IA21005627 réalisé en 2016  
Auteur(s) : Sandra Nessler, Baptiste  
Quost

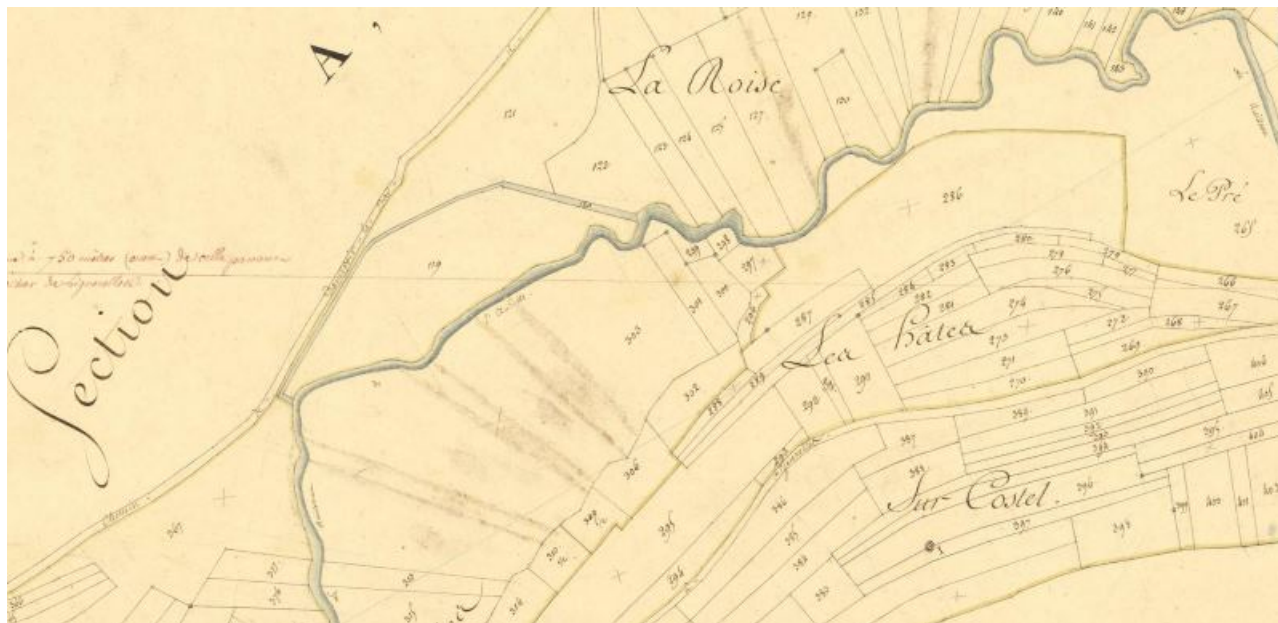
N° de l'illustration : 20162100645NUC1A

**Plan cadastral napoléonien (AD 21 : 3 P 347/1).**

Aucun bâtiment n'est matérialisé à cet emplacement sur le plan cadastral napoléonien de 1825 ; la construction du moulin semble donc postérieure à cette date, mais pourrait néanmoins dater de la seconde moitié du 19e siècle. Il semble que le moulin réutilise des aménagements hydrauliques plus anciens : en effet, sur le plan cadastral, un bief de dérivation est représenté dans ce secteur de prairies, situées entre l'Aubette et la route de Dancevoir-le-Bas à Lignerolles. Cet aménagement apparaît nettement déconnecté du moulin établi plus en aval. Il pourrait plutôt être rapproché du nom du lieu-dit : "Le patouillet", et constituerait ainsi le vestige d'un site, antérieur au moulin et consacré au lavage du minerai.
