MOULIN, ACTUELLEMENT MAISON

Bourgogne-Franche-Comté, Côte-d'Or
Leuglay
Le Moulin

Dossier IA21005643 réalisé en 2016 revu en
2021

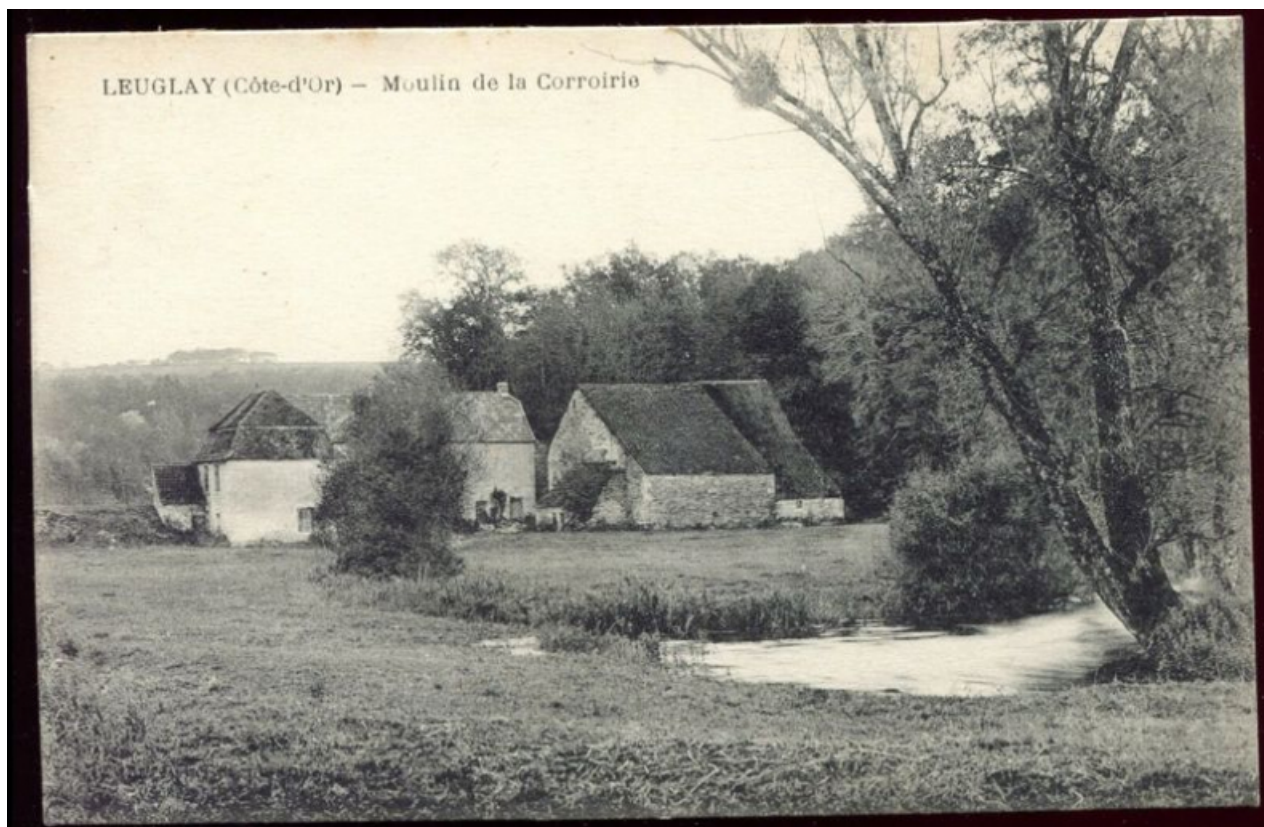
N° de l'illustration : 20162100745NUC2A

Vue de l'élévation est du moulin.

LEUGLAY (Côte-d'Or). Moulin de la corroirie, éditeur inconnu, date inconnue : carte postale (coll. privée).

Le moulin est formé de deux corps de bâtiments initialement séparés par le bief, mais raccordés par une structure ajourée liée aux roues (des poutres sont encore visibles, provenant d'un probable ouvrage partiellement en pan de bois). La façade ouest présente des modifications tardives, liées à la transformation du moulin en habitation : le mur, presque aveugle initialement, est ajouré de nombreuses baies à l'encadrement en béton. Le moulin est complété par une grange, implantée en limite de cours d'eau.
