SITE DE L'ÉCLUSE DE SEURRE

Bourgogne-Franche-Comté, Côte-d'Or
Trugny
PK 184

Dossier IA21005703 réalisé en 2018
Auteur(s) : Aurélie Lallement, Virginie
Malherbe

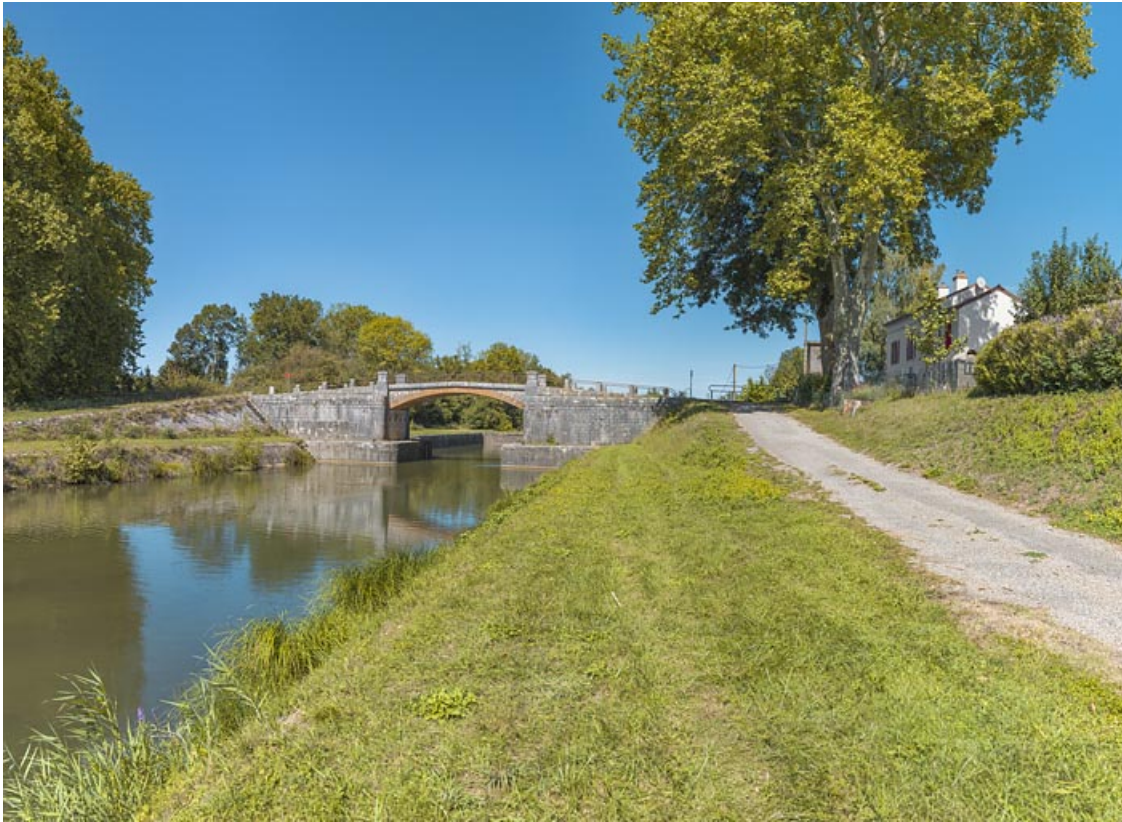
N° de l'illustration : 20192100224NUC4A

Vue d'ensemble du site, d'aval avec, à droite, la maison éclusière.
21, Trugny, lieudit : PK 184

Le site se compose d'un sas en maçonnerie de pierre de taille et de moellons, élargi dans sa partie centrale, d'une maison éclusière et d'un pont sur écluse. Les portes d'écluse ne sont plus en place. On peut encore voir les traces des mécanismes le long du sas. Sur les culées du pont on trouve des traces de halage, une échelle de crues et des escaliers.

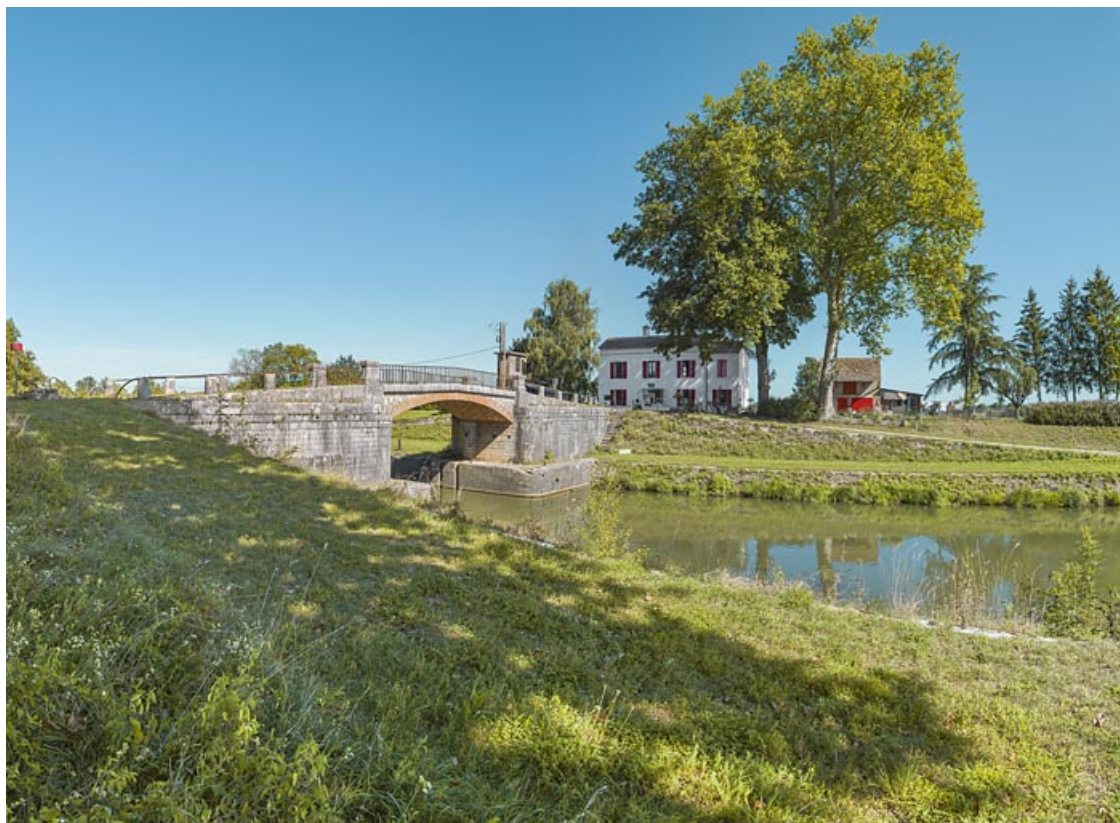
N° de l'illustration : 20192100186NUC4A

Vue d'ensemble du site, avec au centre, le pont sur écluse et à droite la maison éclusière et ses dépendances.
21, Trugny, lieudit : PK 184

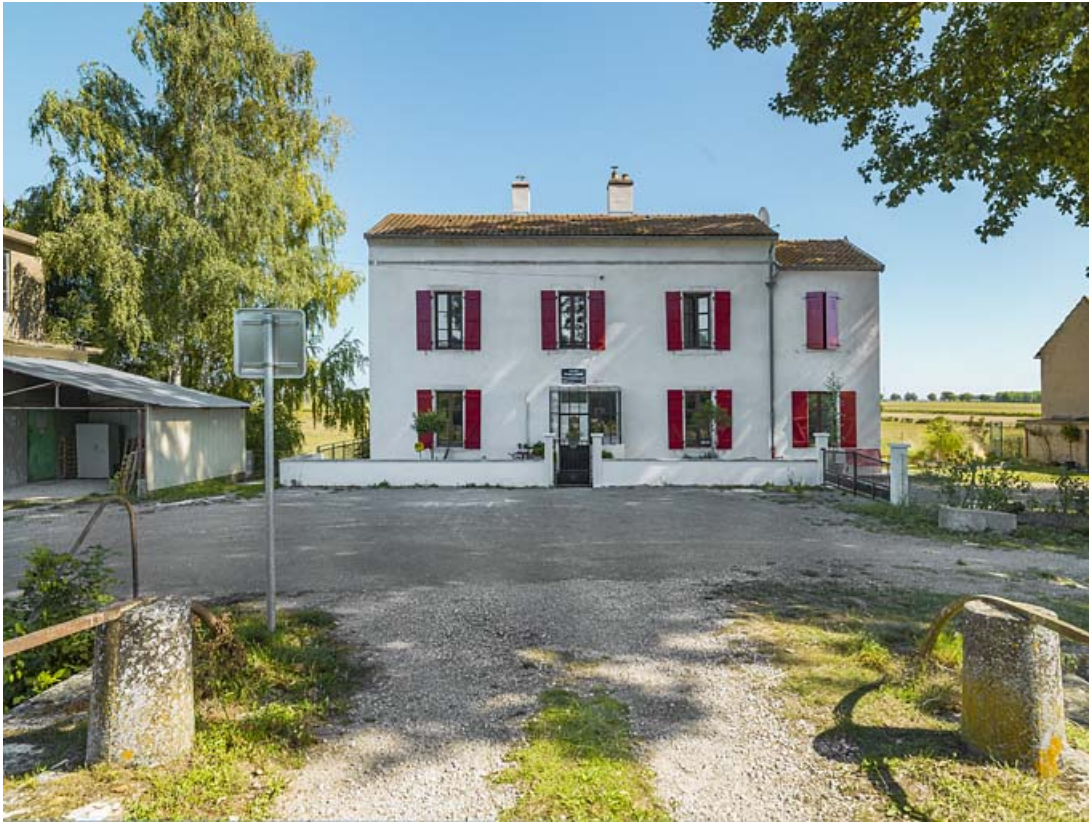
N° de l'illustration : 20192100192NUC4A

La maison éclusière : façade principale.

La maison éclusière, située rive gauche, porte la plaque indiquant "Écluse de Seurre" et les distances la séparant de Saint-Jean-de-Losne et de Chalon-sur-Saône. La date de 1842 est également gravée sur la façade. De plan rectangulaire, elle s'élève sur deux niveaux et un étage de comble. La façade est rythmée par 3 travées. Une 4e travée, plus basse, a été ajoutée à droite. Les murs pignons sont percés de 2 baies rectangulaires et d'une troisième baie en demi-lune éclairant le comble. Une corniche en pierre souligne la toiture ; elle est doublée d'un cordon en pierre au niveau des combles. Un muret entoure la maison. Dépendance à droite. La maison suit le même modèle que celles des écluses du Châtelet, de Saint-Jean-de-Losne et de Charnay.

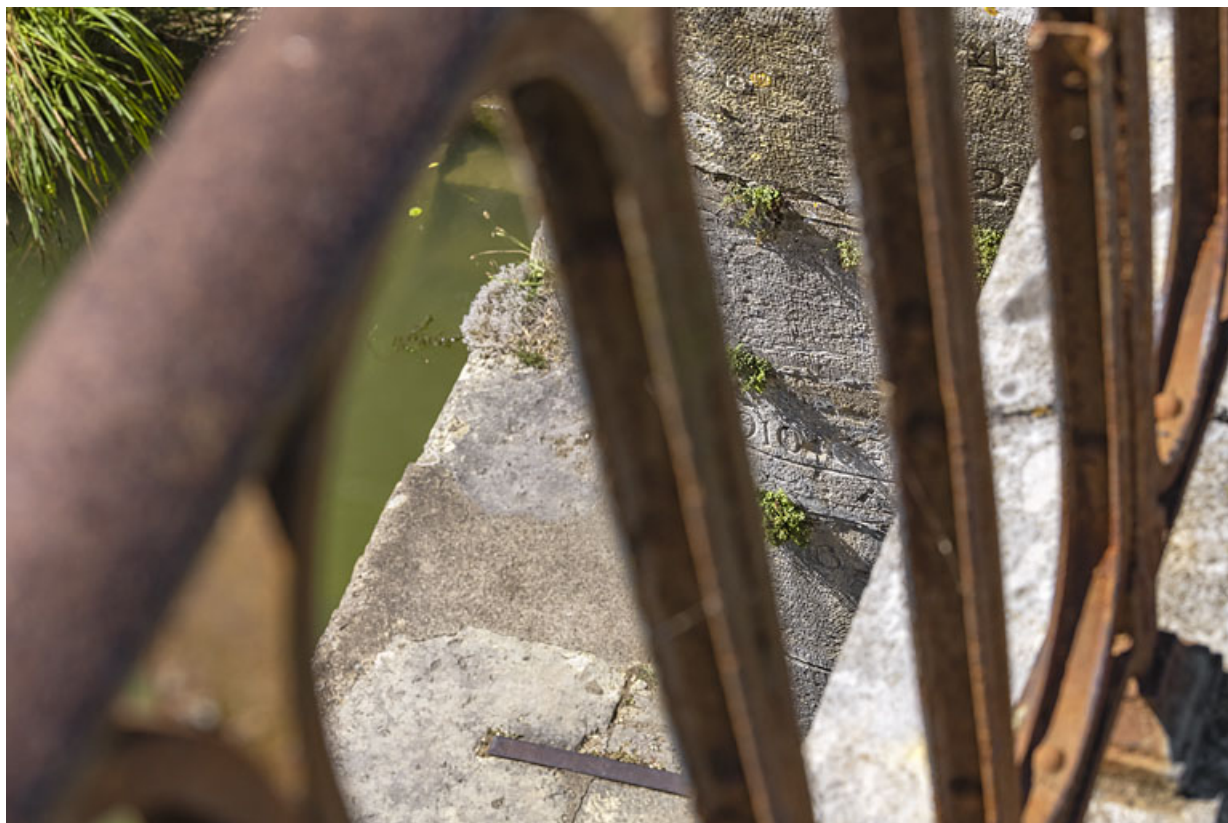
N° de l'illustration : 20192100212NUC4A

Détail de l'échelle de crue sur la culée du pont.

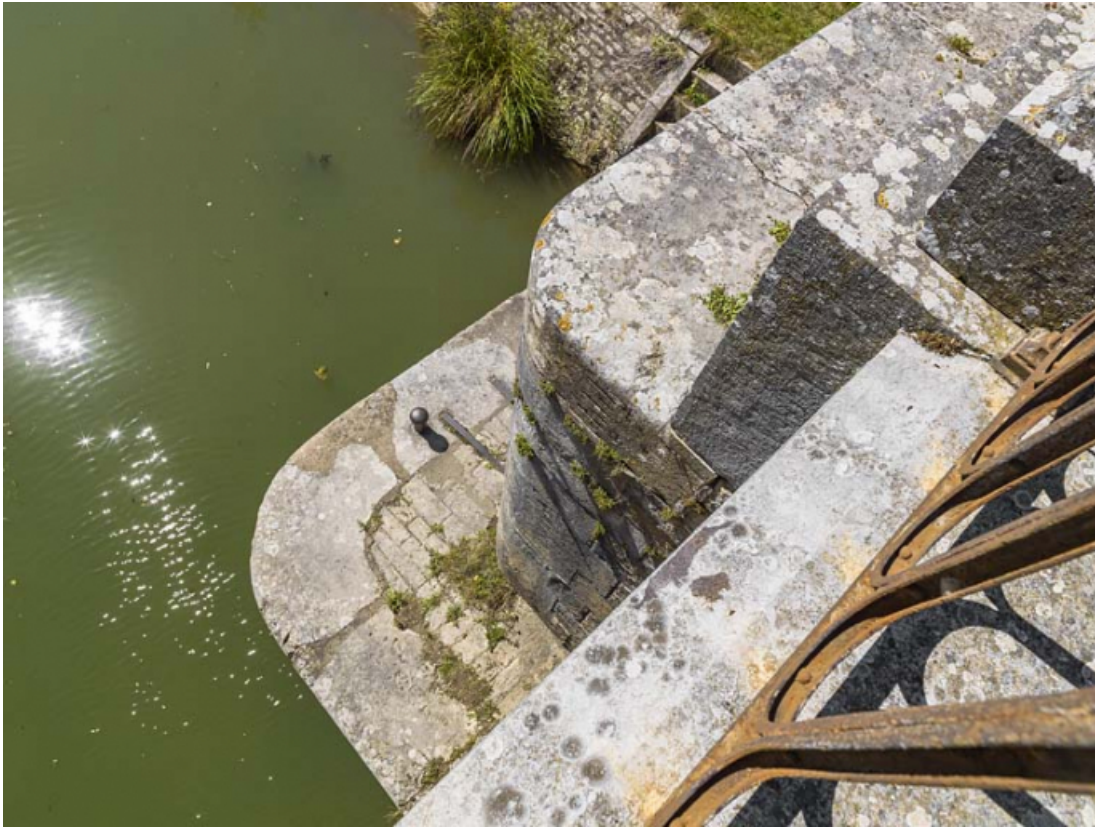
N° de l'illustration : 20192100214NUC4A

Détail de l'échelle de crue sur la culée du pont.

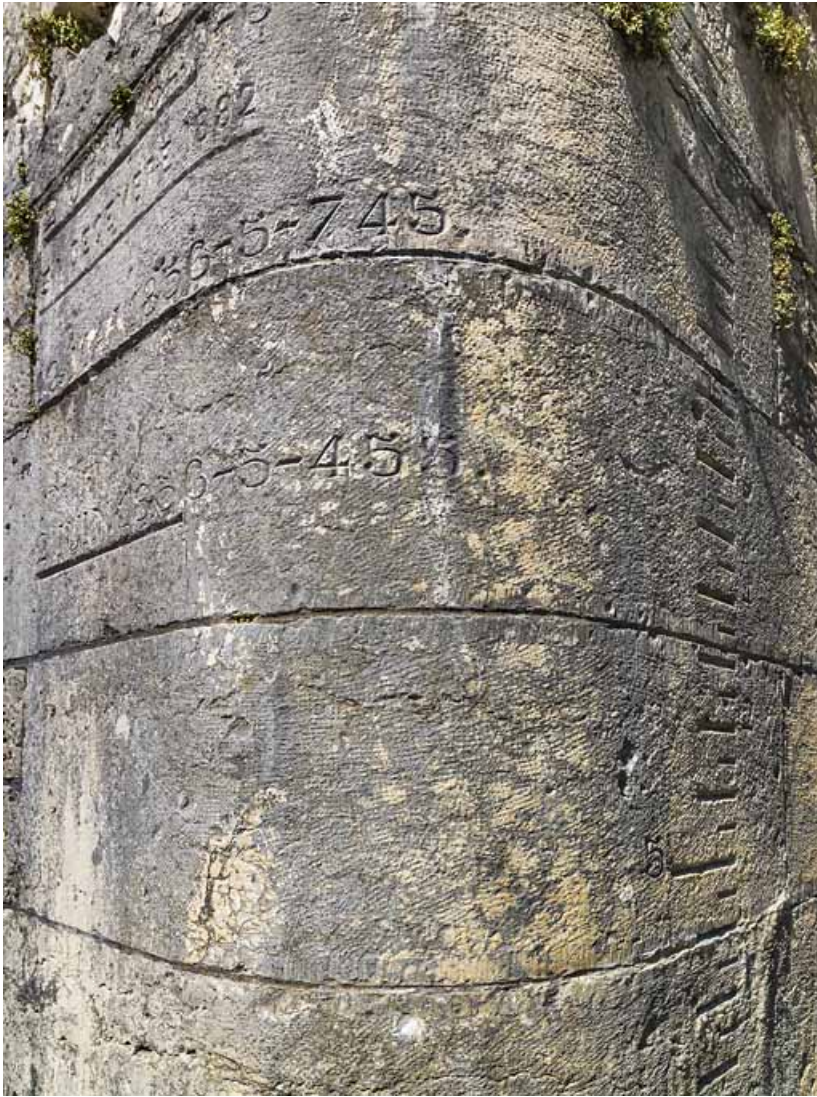
N° de l'illustration : 20192100218NUC4A

Détail de l'échelle de crue sur la culée du pont.
