SITE DE L'ÉCLUSE DE SEURRE

Bourgogne-Franche-Comté, Côte-d'Or
Trugny
PK 184

Dossier IA21005703 réalisé en 2018
Auteur(s) : Aurélie Lallement, Virginie Malherbe

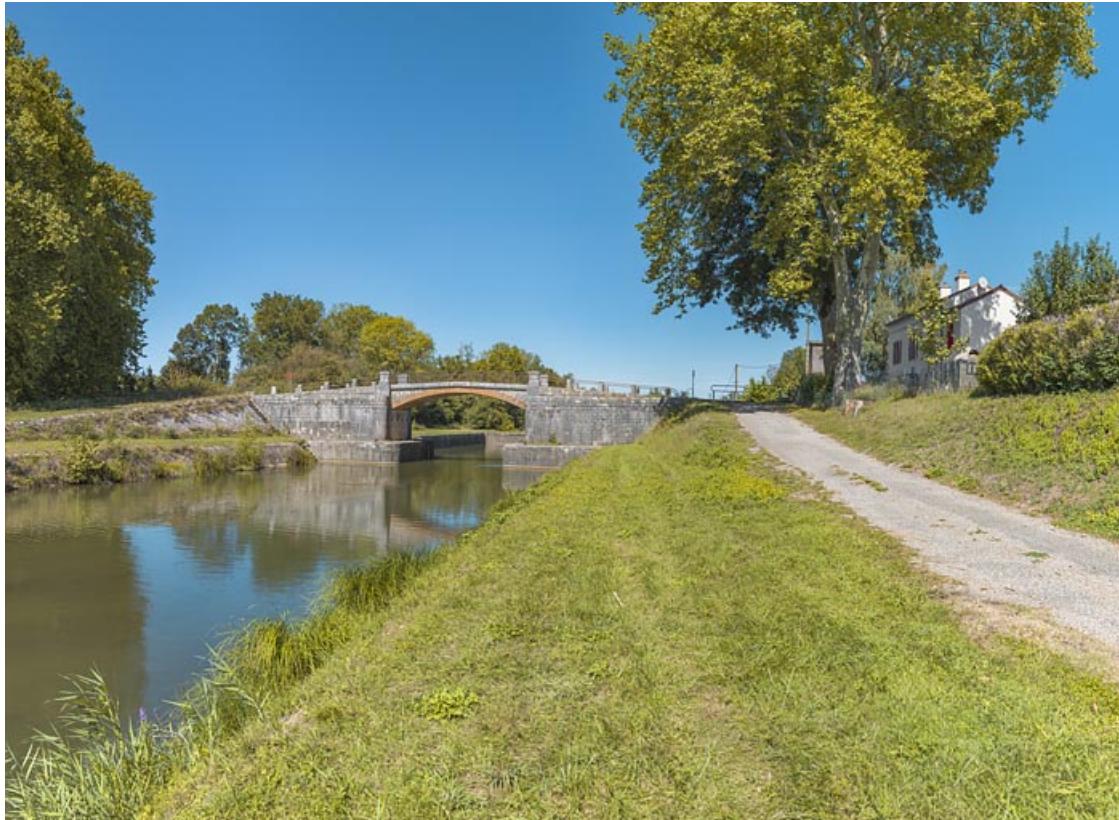
N° de l'illustration : 20192100224NUC4A

Vue d'ensemble du site, daval avec, à droite, la maison éclusière.

Le site se compose d'un sas en maçonnerie de pierre de taille et de moellons, élargi dans sa partie centrale, d'une maison éclusière et d'un pont sur écluse. Les portes d'écluse ne sont plus en place. On peut encore voir les traces des mécanismes le long du sas. Sur les culées du pont on trouve des traces de halage, une échelle de crues et des escaliers.

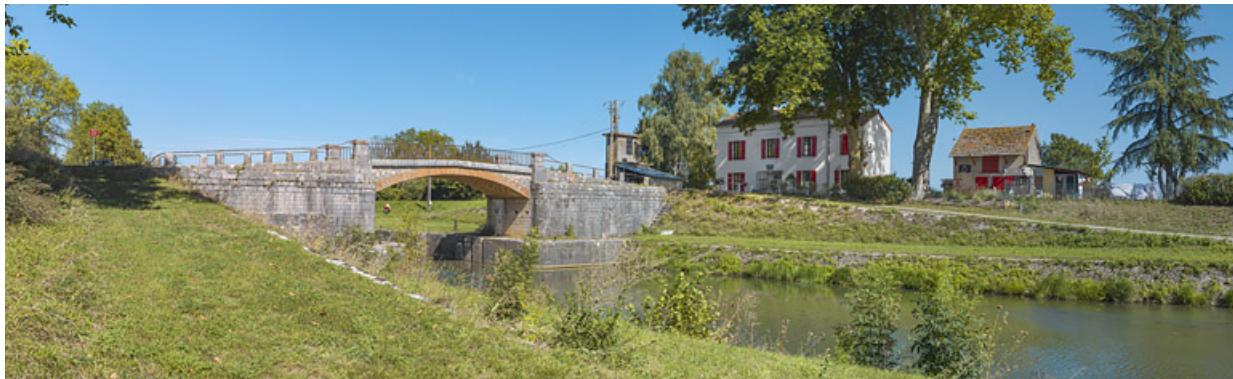
N° de l'illustration : 20192100185NUC4A

Vue d'ensemble du site, avec au centre, le pont sur écluse et à droite la maison éclusière et ses dépendances.

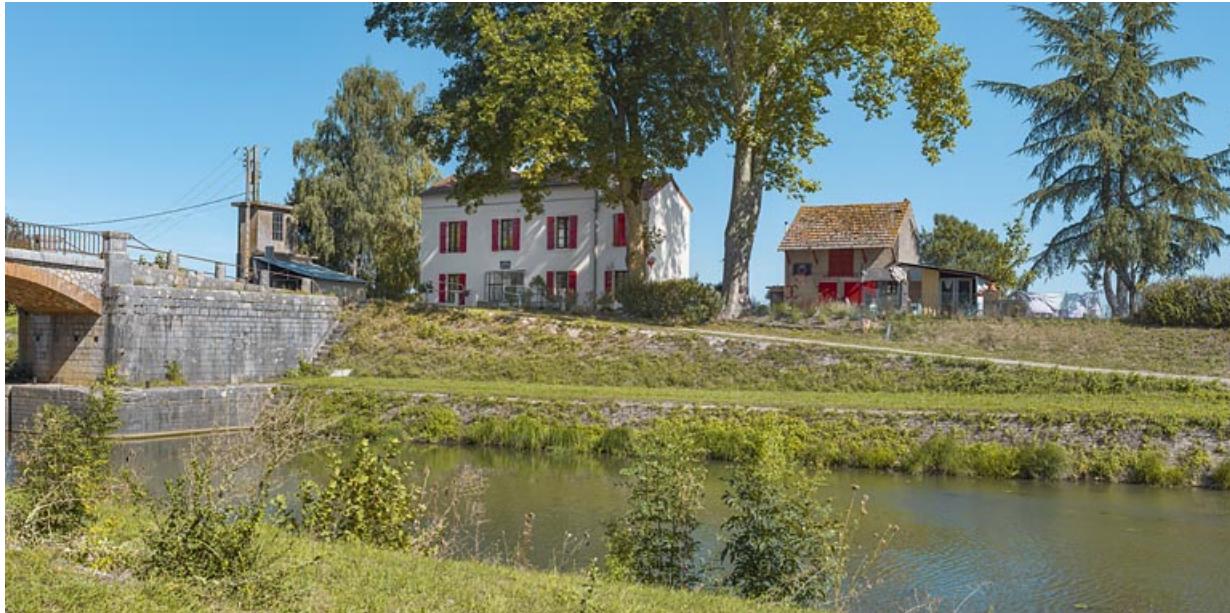
N° de l'illustration : 20192100187NUC4A

Une partie du pont et la maison éclusière.

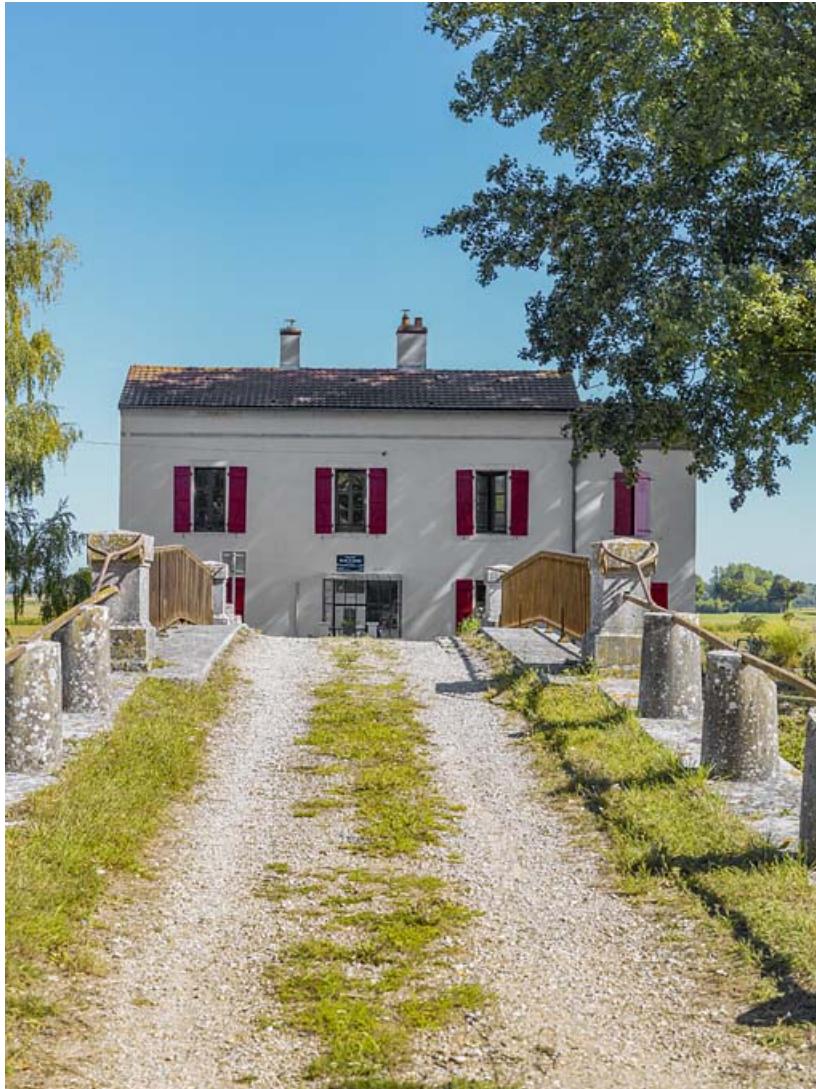
N° de l'illustration : 20192100193NUC4A

La maison éclusière : façade principale depuis le pont sur écluse.

La maison éclusière, située rive gauche, porte la plaque indiquant "Écluse de Seurre" et les distances la séparant de Saint-Jean-de-Losne et de Chalon-sur-Saône. La date de 1842 est également gravée sur la façade. De plan rectangulaire, elle s'élève sur deux niveaux et un étage de comble. La façade est rythmée par 3 travées. Une 4e travée, plus basse, a été ajoutée à droite. Les murs pignons sont percés de 2 baies rectangulaires et d'une troisième baie en demi-lune éclairant le comble. Une corniche en pierre souligne la toiture ; elle est doublée d'un cordon en pierre au niveau des combles. Un muret entoure la maison. Dépendance à droite. La maison suit le même modèle que celles des écluses du Châtelet, de Saint-Jean-de-Losne et de Charnay.

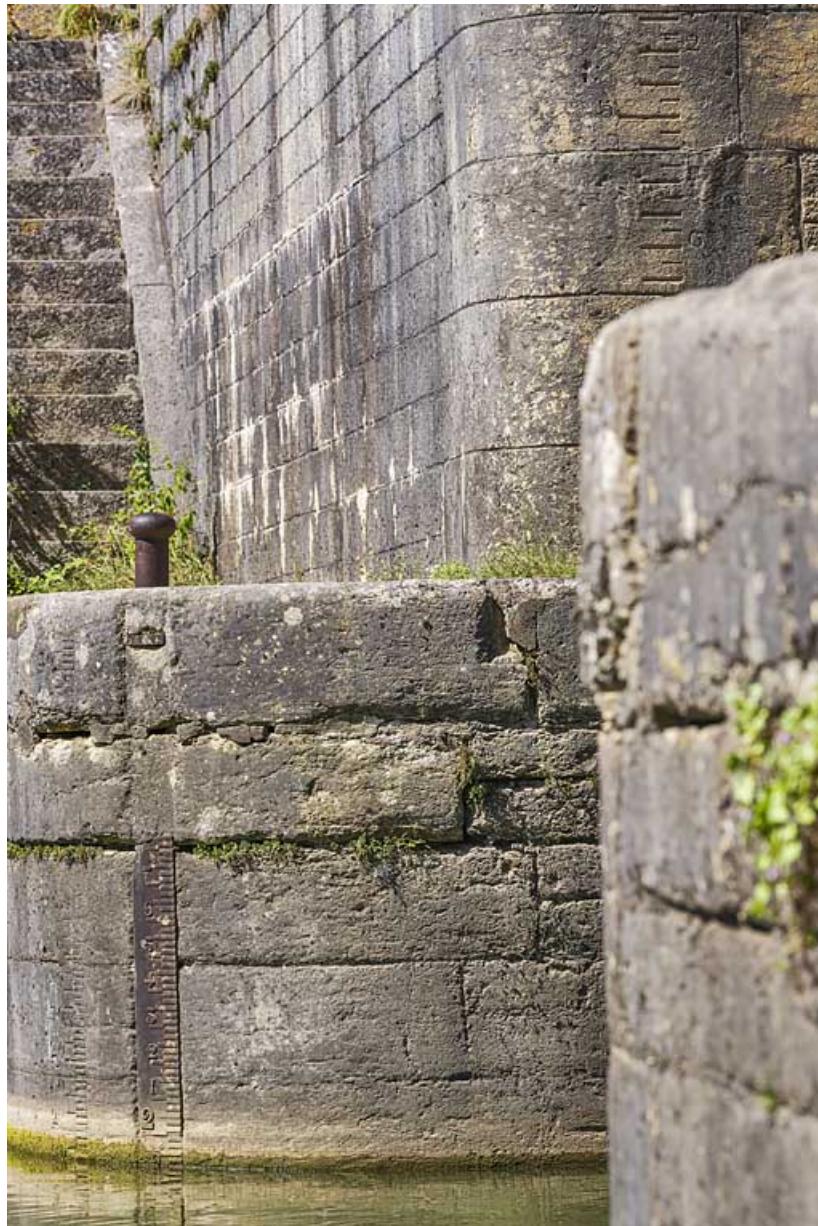
N° de l'illustration : 20192100206NUC4A

Echelle de crue sur la culée du pont et sur le bajoyer.

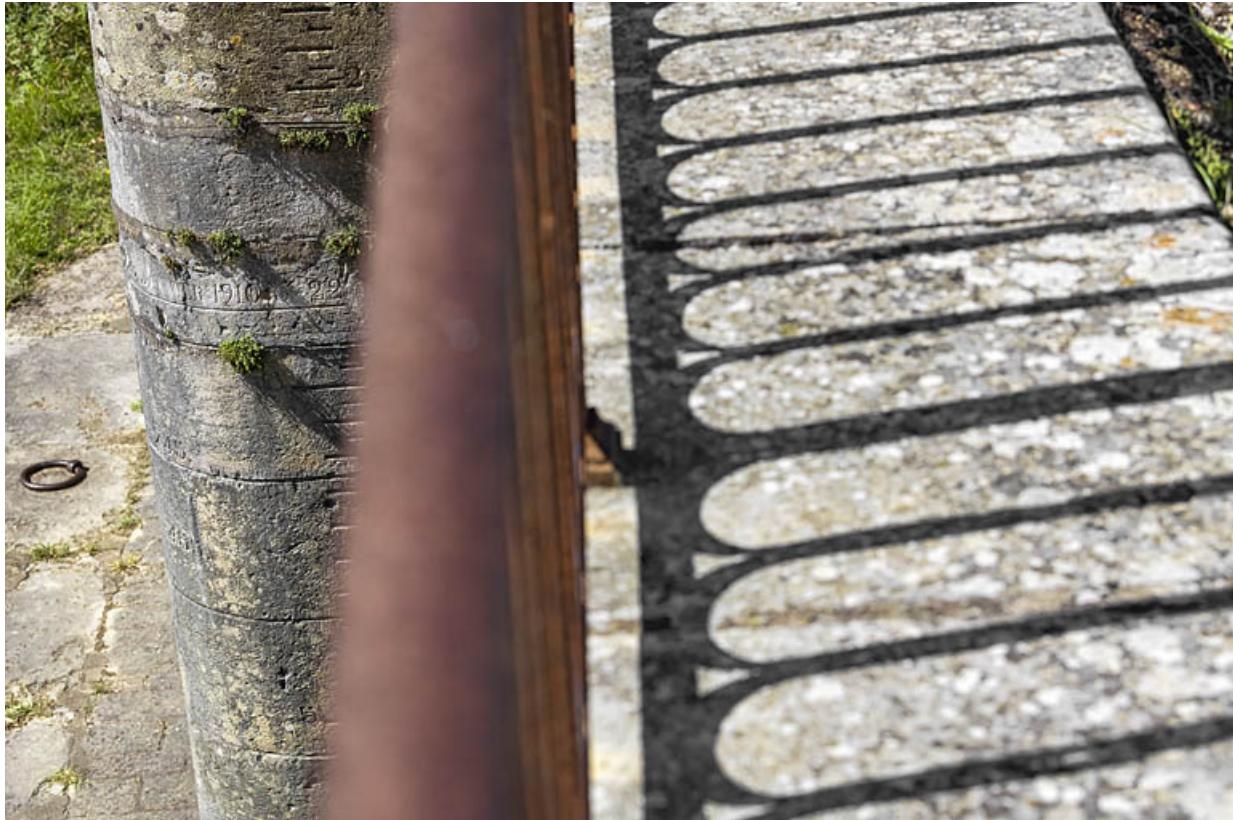
N° de l'illustration : 20192100213NUC4A

Détail de l'échelle de crue sur la culée du pont.

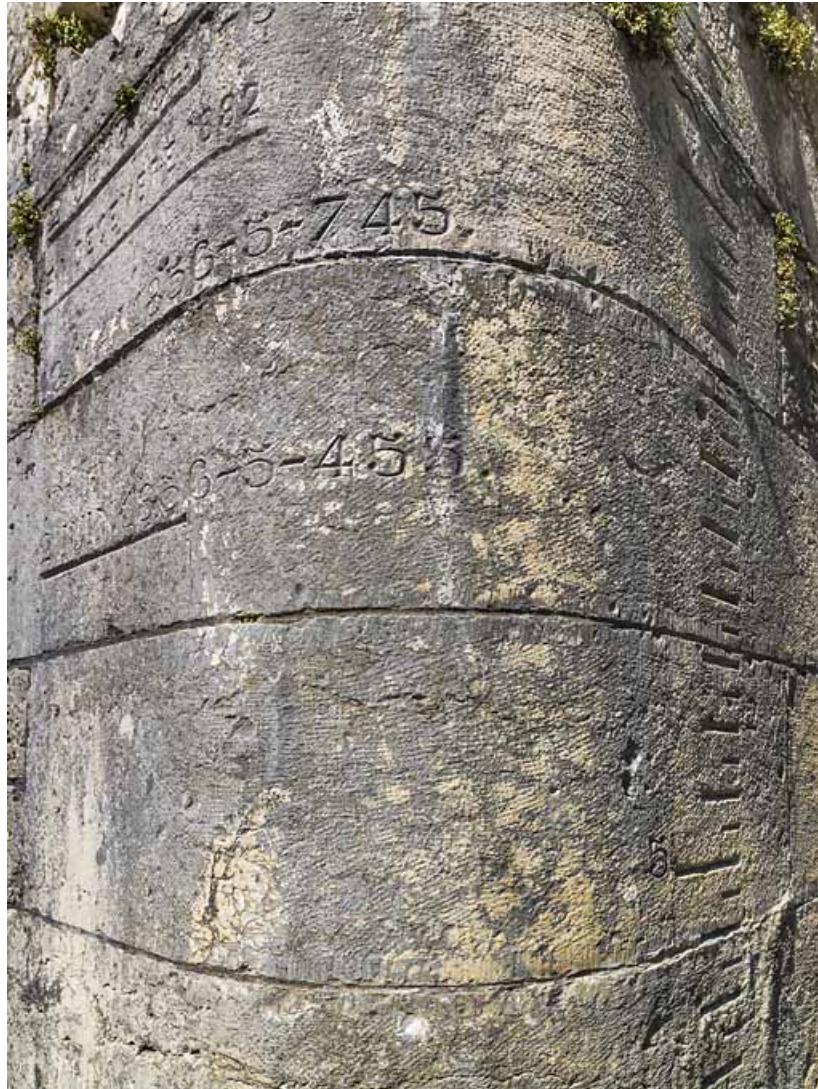
N° de l'illustration : 20192100218NUC4A

Détail de l'échelle de crue sur la culée du pont.
