## SITE DE L'ÉCLUSE DE SEURRE

Bourgogne-Franche-Comté, Côte-d'Or  
Trugny  
PK 184

Dossier IA21005703 réalisé en 2018  
Auteur(s) : Aurélie Lallement, Virginie  
Malherbe

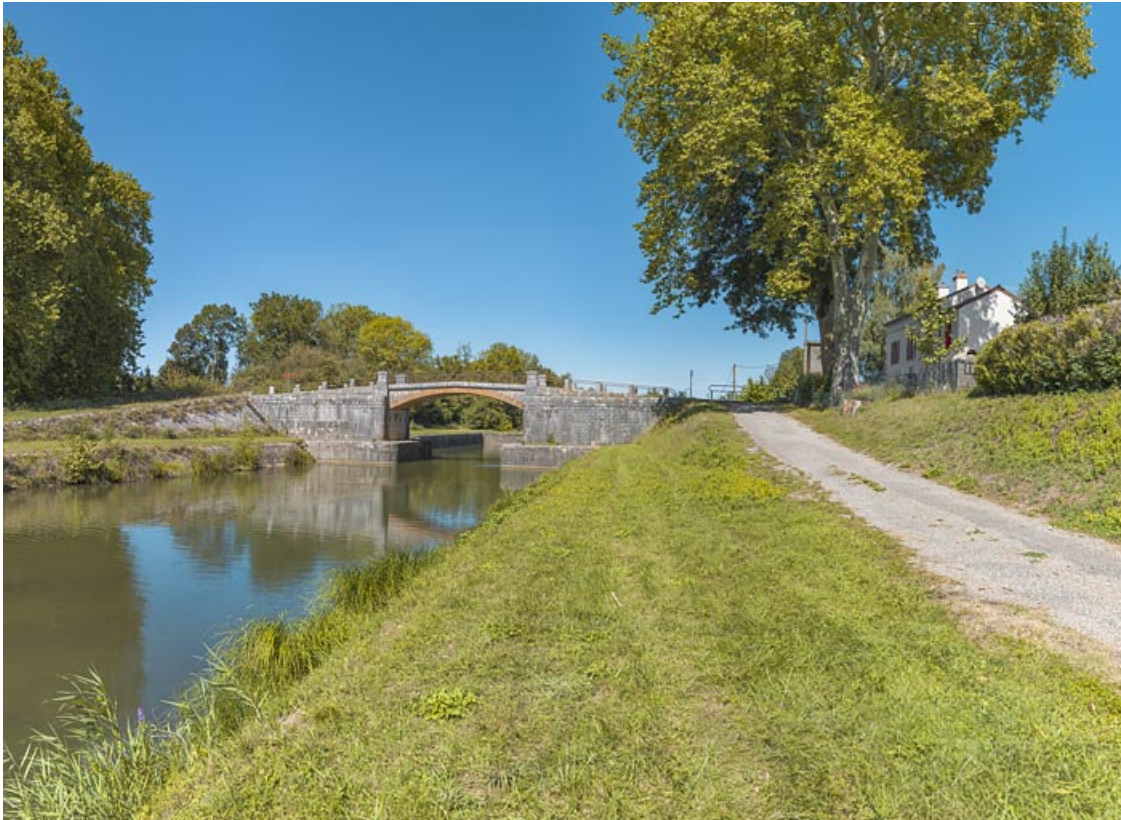
N° de l'illustration : 20192100224NUC4A

**Vue d'ensemble du site, d'aval avec, à droite, la maison éclusière.**  
21, Trugny, lieudit : PK 184

Le site se compose d'un sas en maçonnerie de pierre de taille et de moellons, élargi dans sa partie centrale, d'une maison éclusière et d'un pont sur écluse. Les portes d'écluse ne sont plus en place. On peut encore voir les traces des mécanismes le long du sas. Sur les culées du pont on trouve des traces de halage, une échelle de crues et des escaliers.

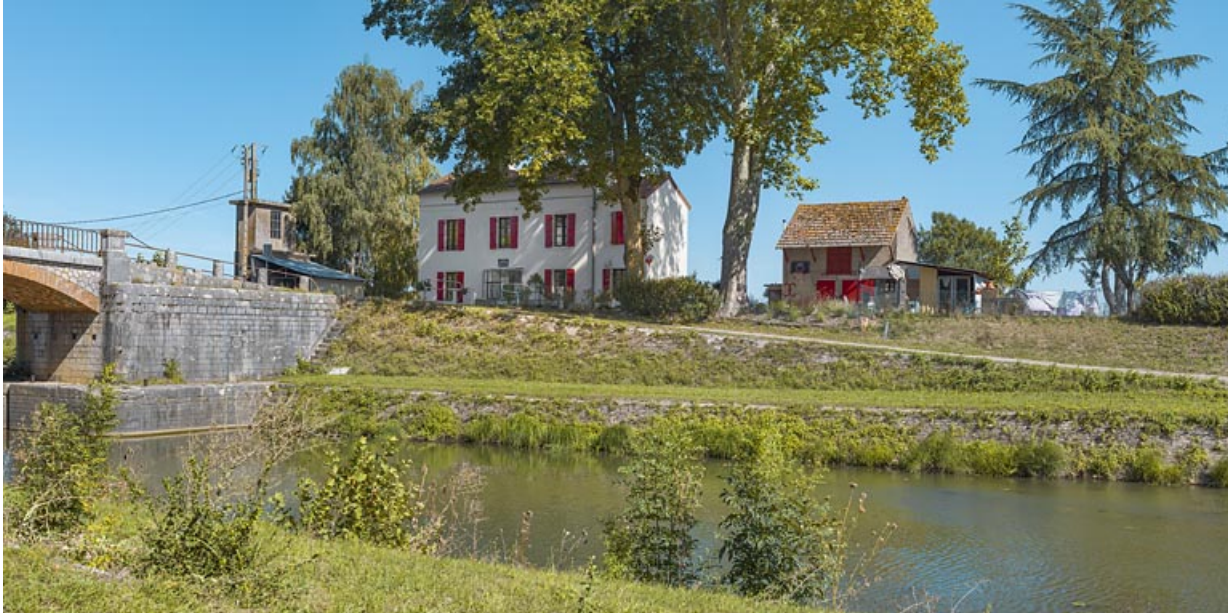
N° de l'illustration : 20192100187NUC4A

**Une partie du pont et la maison éclusière.**

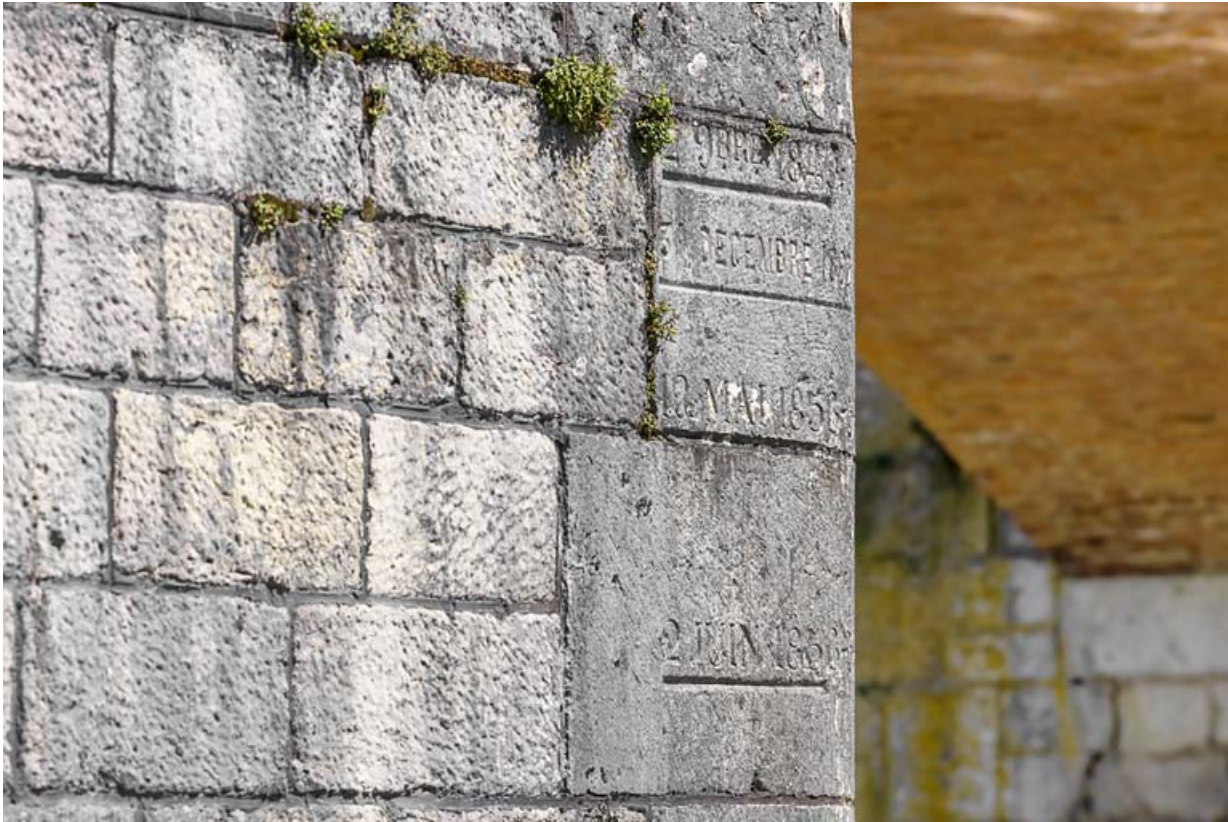
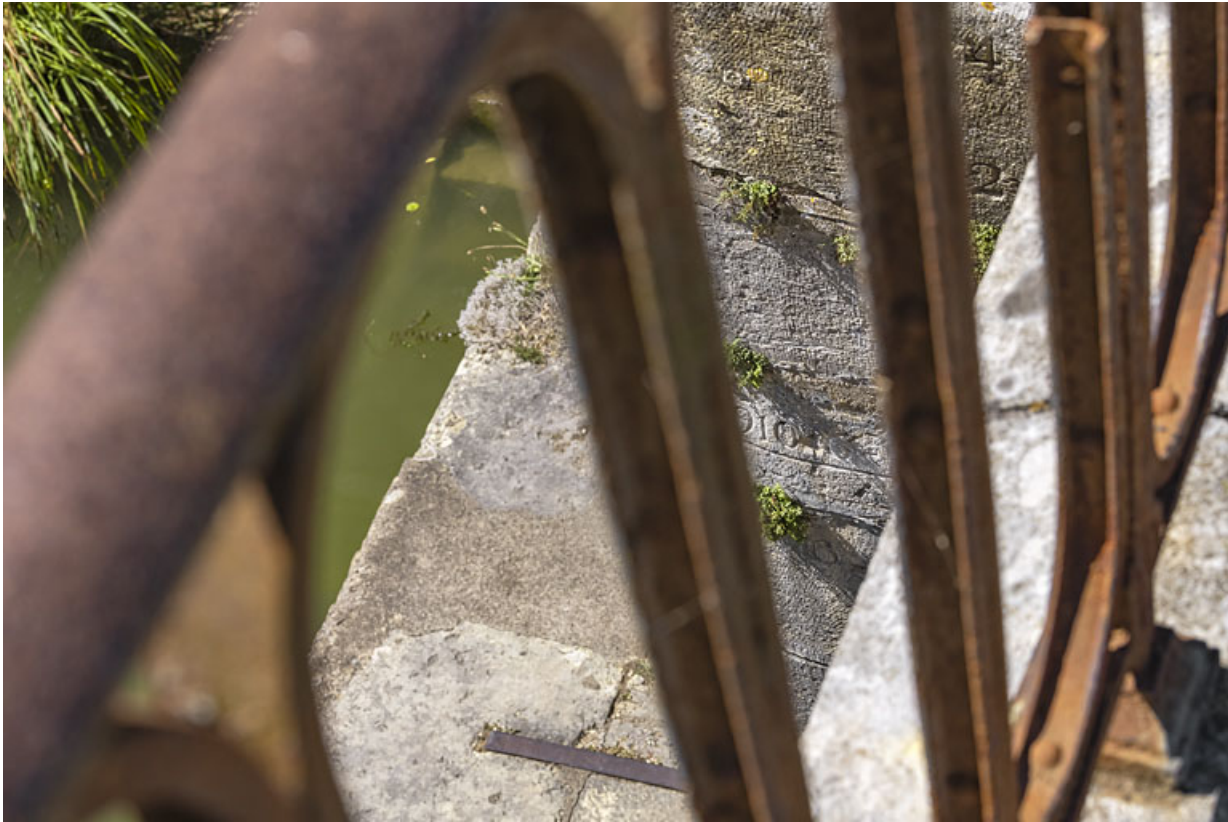
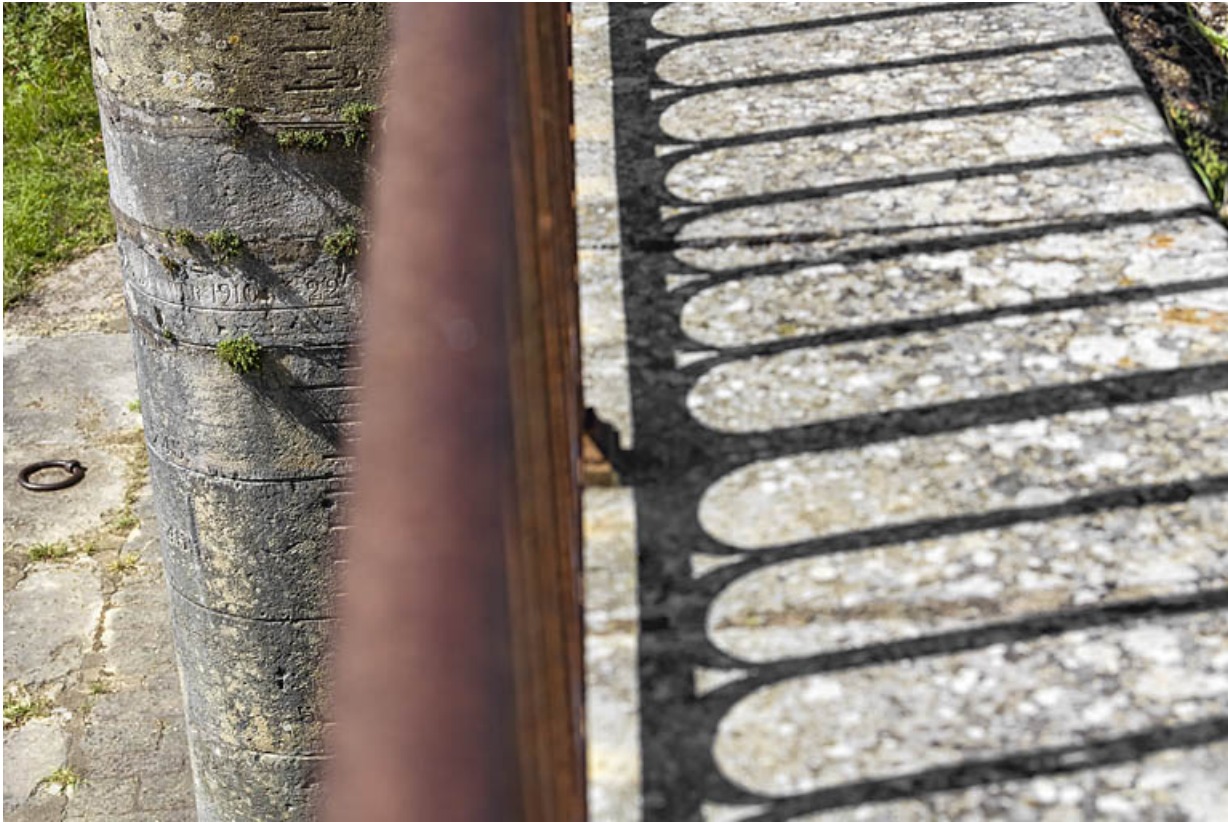
**Détail de l'échelle de crue sur la culée du pont.**
