## REMISE

Bourgogne-Franche-Comté, Côte-  
d'Or  
Boudreville

Dossier IA21005819 réalisé en 2022

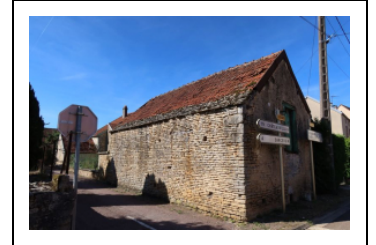
Le bâtiment est de plan rectangulaire. La couverture en pierre calcaire est conservée partiellement. Les pierres sont localisées en partie basse des pans de la toiture, le reste est couvert en tuile mécanique. Les tuiles et les pierres de rive ne sont pas saillantes.

mauvais état

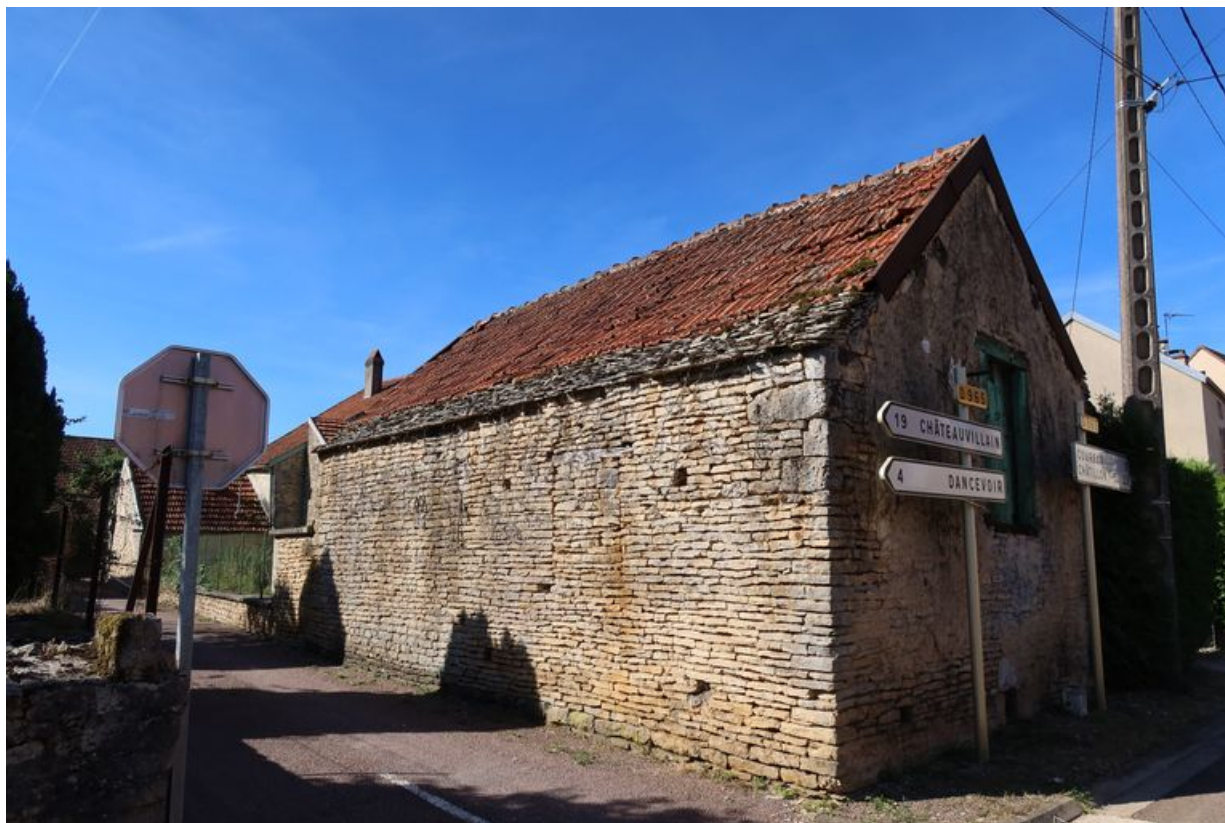
N° de l'illustration : 20222101147NUC2A

**Vue d'ensemble de la remise depuis le nord-est.**
