## REMISE

Bourgogne-Franche-Comté, Côte-  
d'Or  
Boudreville

Dossier IA21005819 réalisé en 2022

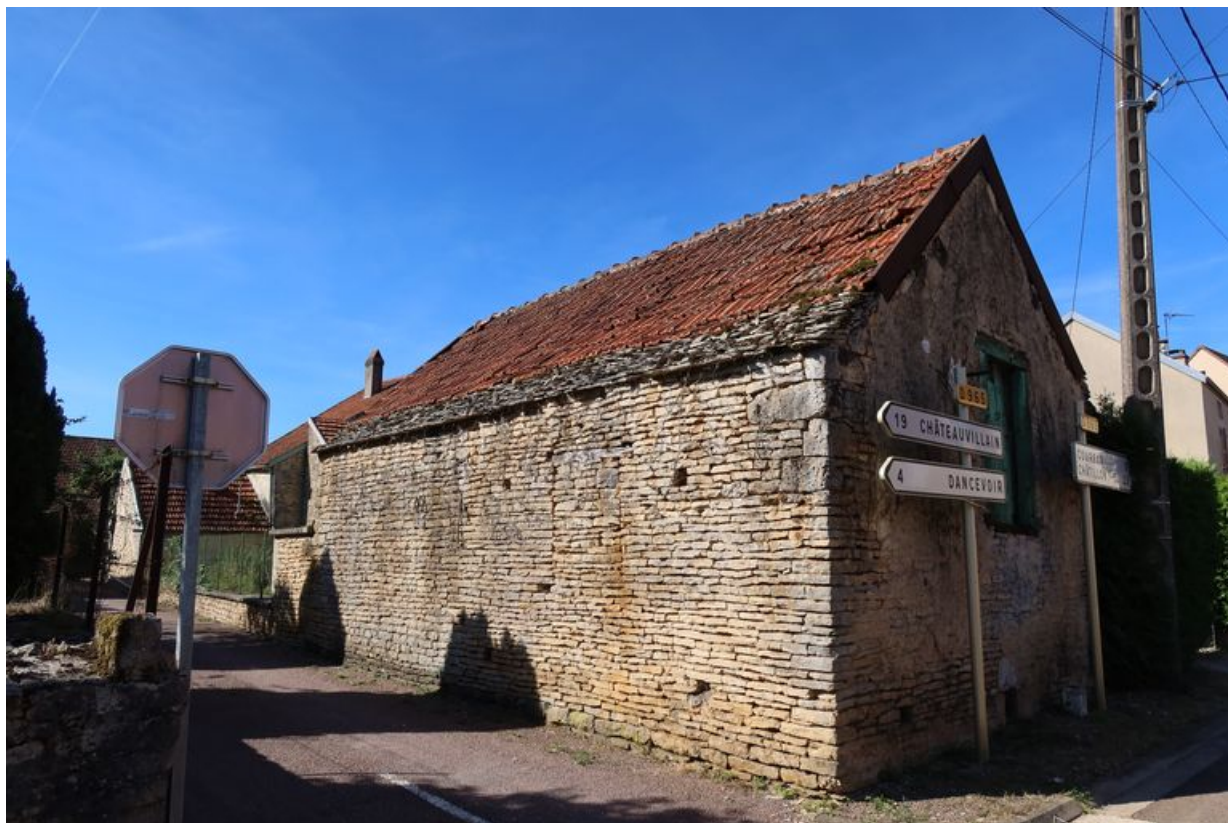
N° de l'illustration : 20222101147NUC2A

Le bâtiment est de plan rectangulaire. La couverture en pierre calcaire est conservée partiellement. Les pierres sont localisées en partie basse des pans de la toiture, le reste est couvert en tuile mécanique. Les tuiles et les pierres de rive ne sont pas saillantes.

mauvais état

**Vue d'ensemble de la remise depuis le nord-est.**
