## TOUR

Bourgogne-Franche-Comté, Côte-  
d'Or  
Sainte-Colombe-sur-Seine  
1 rue de Montchemin

Dossier IA21005842 réalisé en 2022  
Auteur(s) : Morgane Guillemain

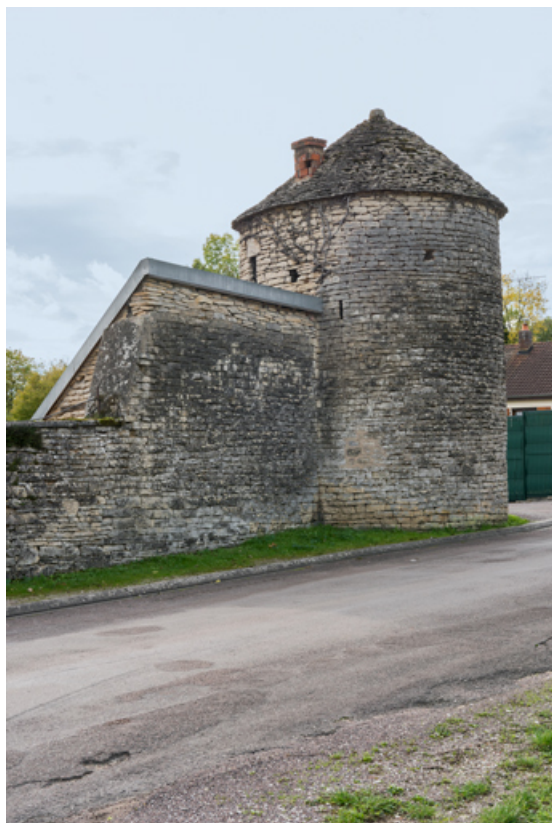
N° de l'illustration : 20222100978NUC4A

**Vue d'ensemble.**

Tour de plan circulaire flanquant certainement les vestiges du mur d'enceinte. Une ouverture de petite taille et deux meurtrières percent les murs en moellons de la tour. La toiture est couverte en pierre calcaire.

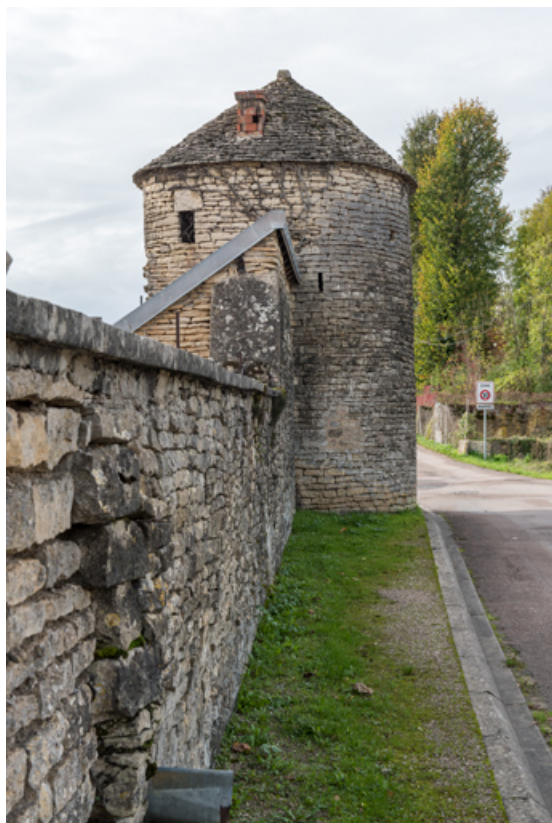
N° de l'illustration : 20222100979NUC4A

**Vue d'ensemble depuis l'est.**

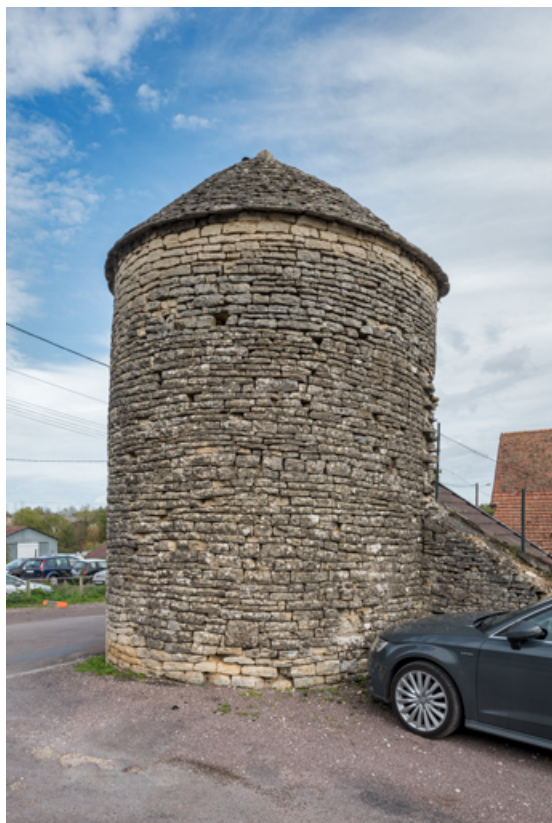
N° de l'illustration : 20222100980NUC4A

**Vue de la tour depuis l'ouest.**

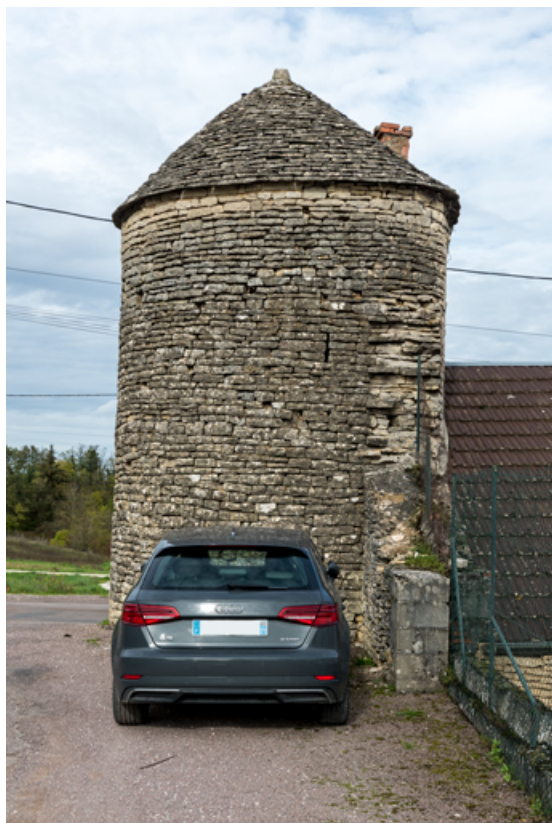
N° de l'illustration : 20222100981NUC2A

**Vue de la tour depuis le sud.**

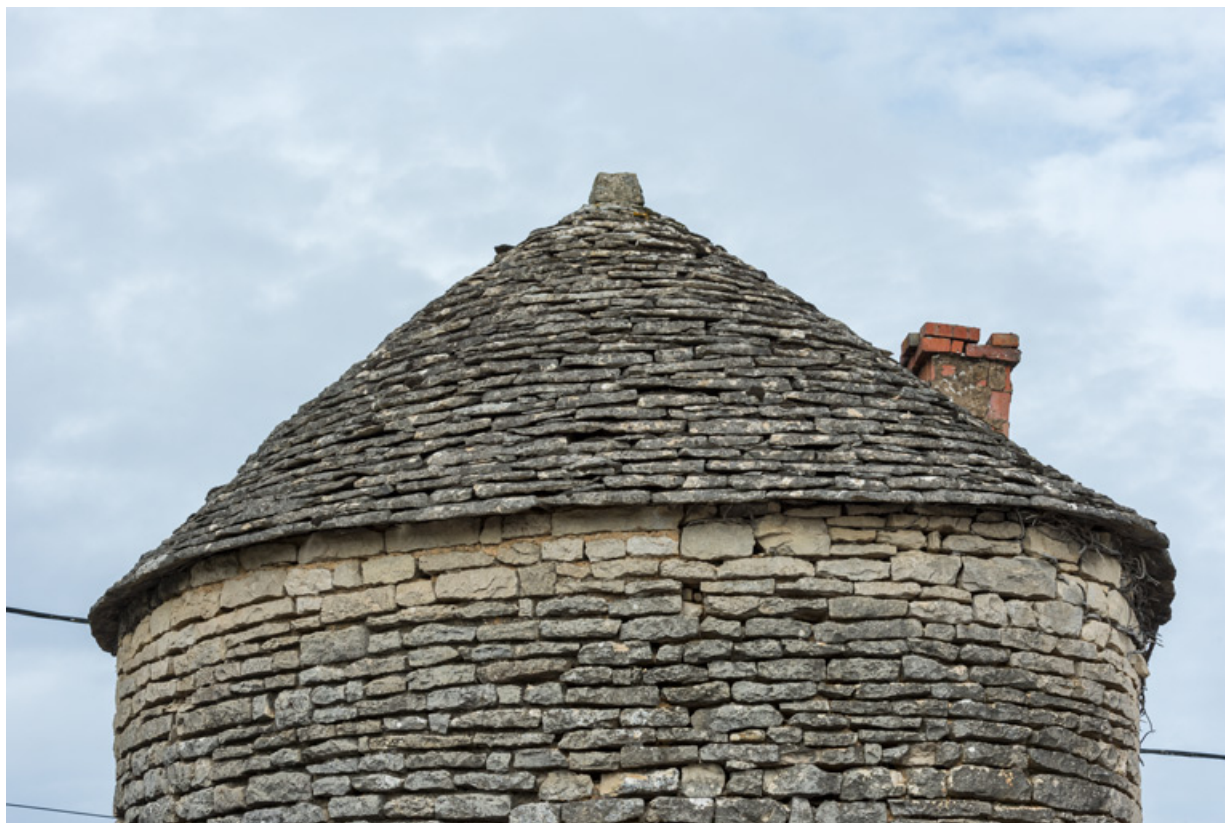
N° de l'illustration : 20222100982NUC4A

**Détail de la toiture.**

**Murs** : calcaire, moellon sans chaîne en pierre de taille  
**Toit** : calcaire en couverture  
**Type(s) de couverture** : toit conique
