#### **COLOMBIER**

Bourgogne-Franche-Comté, Côted'Or Brémur-et-Vaurois Brémur - rue du Château

Dossier IA21005847 réalisé en 2022 Auteur(s) : Morgane Guillemin

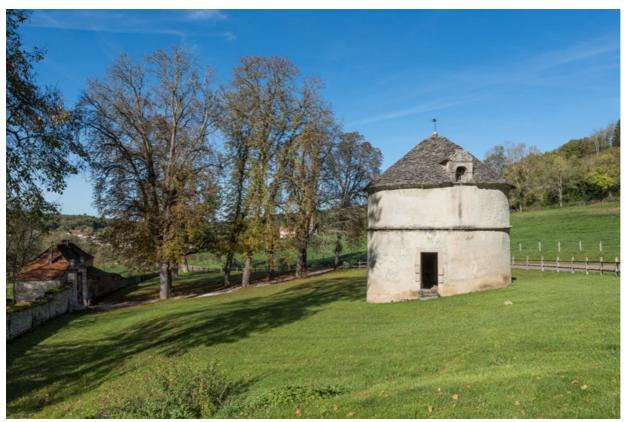
N° de l'illustration : 20222101032NUC4A

Vue d'ensemble depuis le sud.

Colombier de plan circulaire couvert en pierre calcaire. Les pierres reposent sur une charpente en bois. Le colombier est percé d'une porte piétonne et de deux lucarnes. Un larmier scinde l'élévation en deux et permet d'écarter les eaux pluviales. La lucarne sud est particulièrement soignée : deux volutes encadrent la partie centrale du fronton. A l'intérieur, la charpente formée d'un poteau central pivotant, des potences réunissant le poteau à une échelle tournante et les boulins sont conservés.

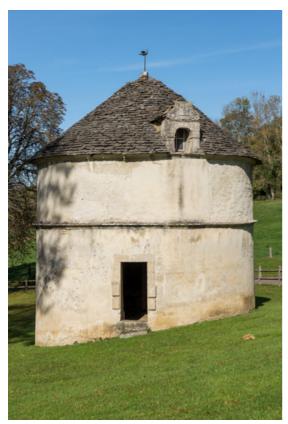
N° de l'illustration : 20222101033NUC4A

Vue des ouvertures côté sud.

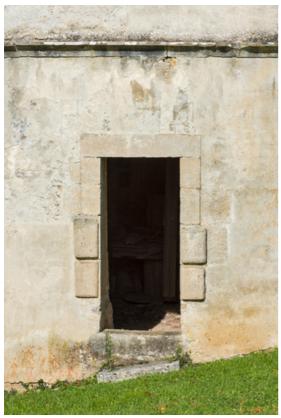
N° de l'illustration : 20222101034NUC4A

Détail de la porte.

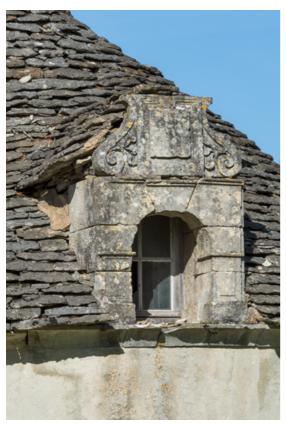
N° de l'illustration : 20222101035NUC4A

Détail de la lucarne sud.

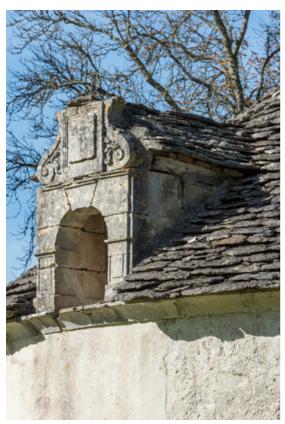
N° de l'illustration : 20222101037NUC4A

Détail de la lucarne sud.

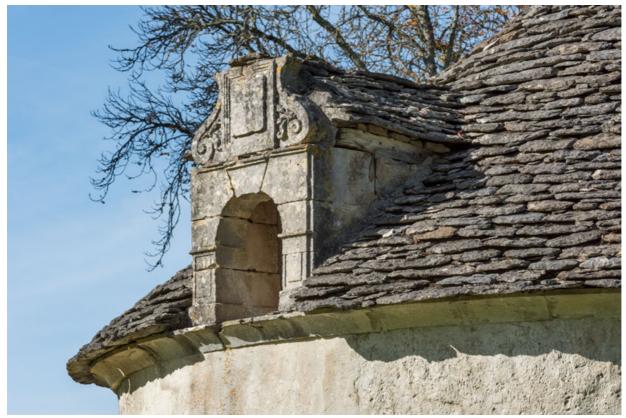
N° de l'illustration : 20222101038NUC4A

## Détail de la lucarne sud.

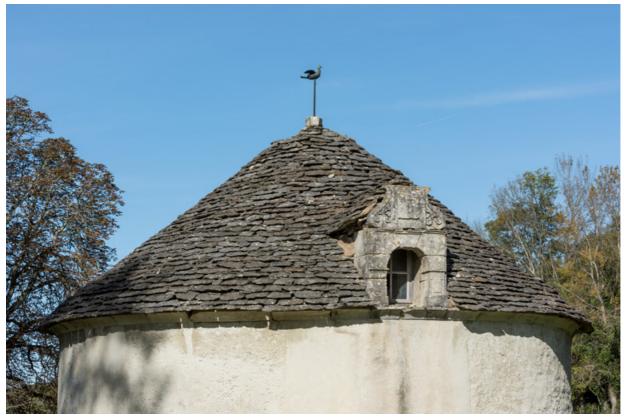
N° de l'illustration : 20222101036NUC4A

Détail de la toiture.

**Murs**: calcaire, moellon, enduit **Toit**: calcaire en couverture

**Couvrement :** charpente en bois apparente **Type(s) de couverture :** toit conique

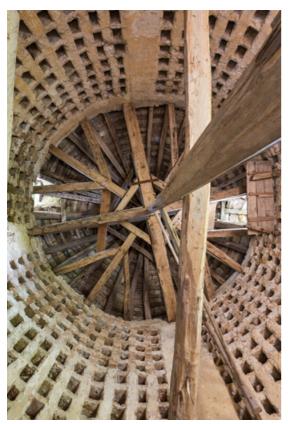
N° de l'illustration : 20222101113NUC4A

Vue intérieure.
