MOULIN DU BAS

Bourgogne-Franche-Comté, Doubs
Bonnevaux-le-Prieuré
Bonnevaux du Bas - route départementale 280

Dossier IA25000176 réalisé en 2015 revu en
2016

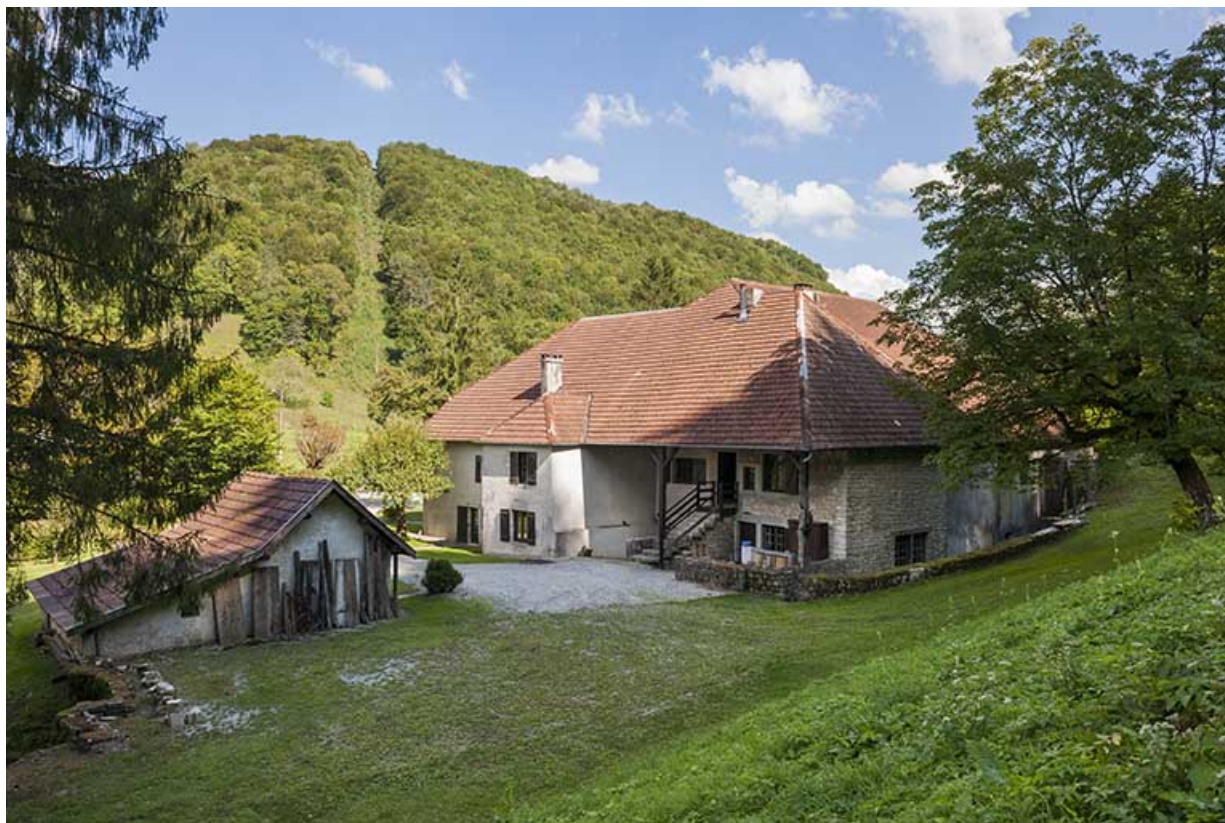
N° de l'illustration : 20152501753NUC4A

Vue d'ensemble depuis le sud-ouest.

Construit en moellon de calcaire enduit, le bâtiment est pourvu d'un étage carré et couvert d'un toit à longs pans, demi-croupes et tuile mécanique. Le moulin est établi dans la partie ouest, et les ouvertures sur la façade sud, donnant sur le canal de dérivation, ont été modifiées. Il ne reste aucun vestige de l'activité de scierie.

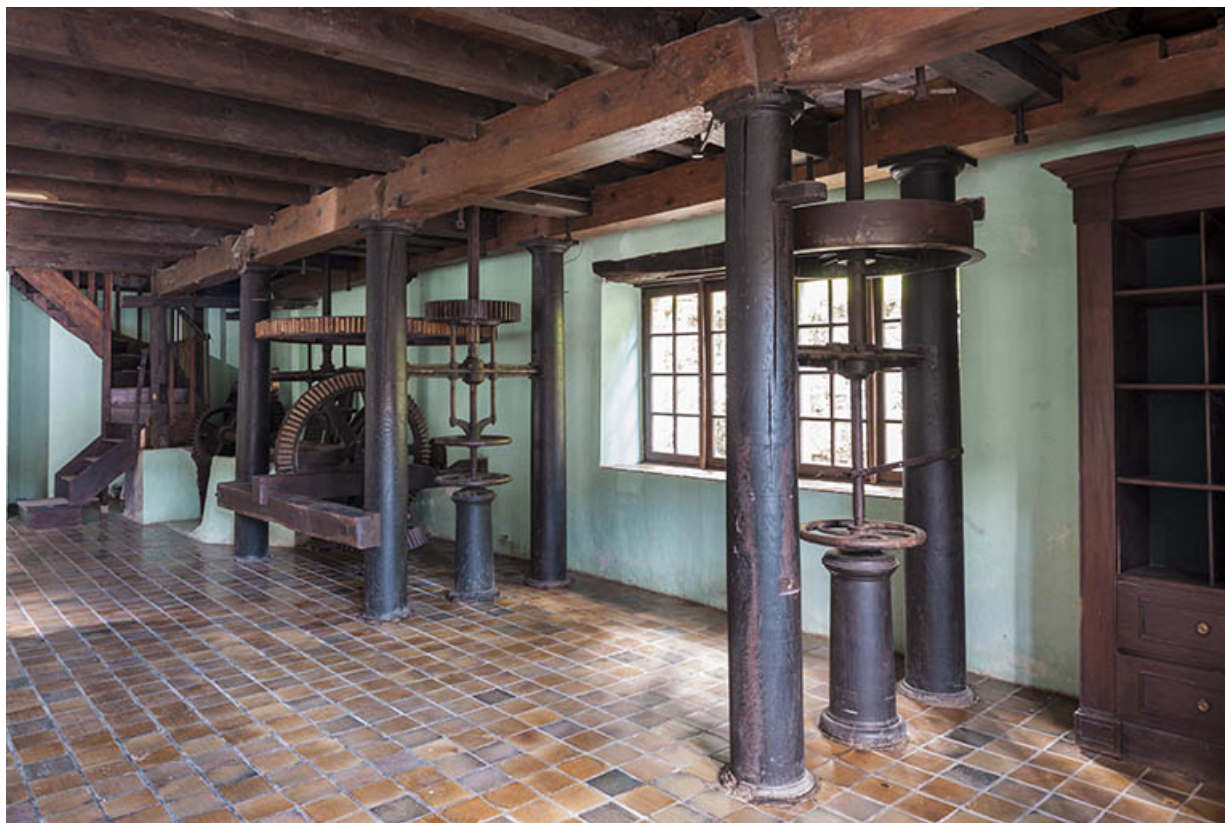
N° de l'illustration : 20152501744NUC4A

Rez-de-chaussée du moulin. Vue d'ensemble.

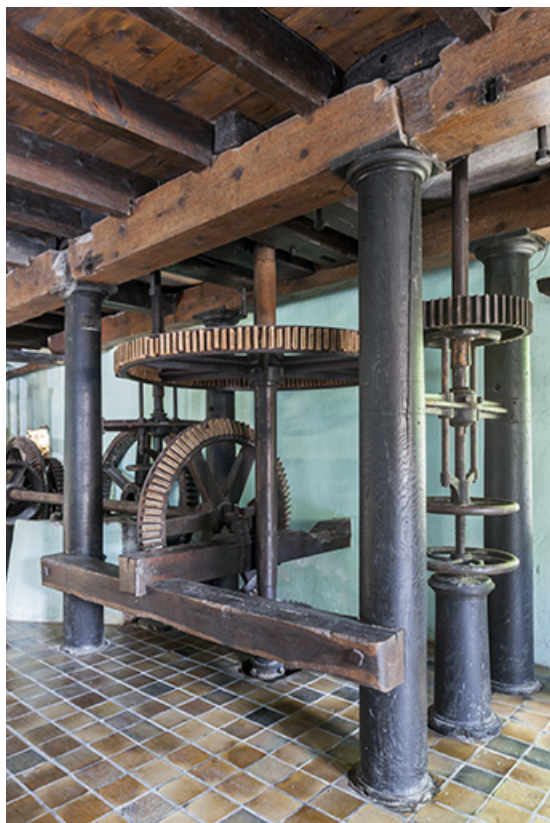
N° de l'illustration : 20152501746NUC4A

Beffroi (est) d'une paire de meules.

L'atelier de scierie travaillait à façon les grumes de résineux et de feuillus, et produisait des pièces de menuiserie et de charpente. Equipée d'un châssis de scie alternative, actionnée d'abord grâce à la roue hydraulique puis avec l'électricité, la scierie a fonctionné jusqu'au milieu des années 1970. Elle a été convertie en restaurant en 1976 et sert aujourd'hui d'habitation. Une roue hydraulique en dessus, à pales courbes, de 6 m de diamètre, a été reconstituée en 1976. Elle a été déposée en prévision d'un remontage. Le rez-de-chaussée du moulin conserve le beffroi double des meules à céréales et le beffroi simple de la meule à huile, tous constitués de colonnes en bois de style toscan. La seule meule conservée provient de la société l'Abrasienne (Epernon, 28). Une partie du système d'entraînement (axe principal et de renvoi) est toujours visible. Au premier étage de l'atelier, l'archure (coffre en bois) d'une paire de meules, une potence et un axe de transmission avec ses poulies en bois et en fonte sont encore en place.

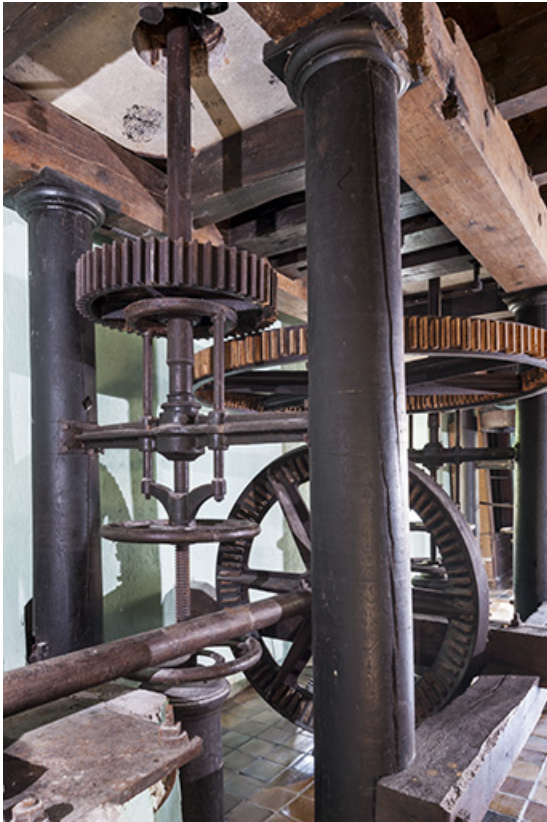
N° de l'illustration : 20152501747NUC4A

Beffroi est. Détail de la transmission.

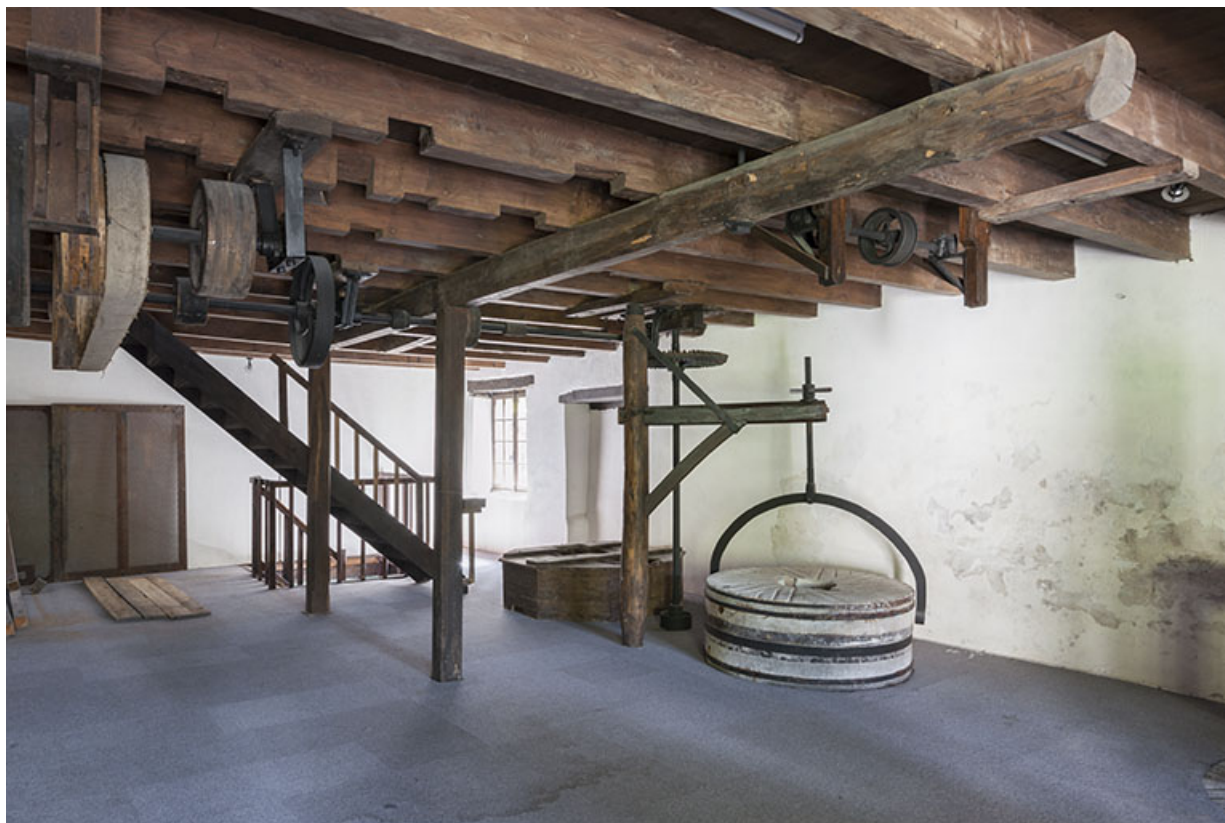
N° de l'illustration : 20152501749NUC4A

Premier étage. Vue d'ensemble depuis l'ouest.
