MOULIN DU BAS

Bourgogne-Franche-Comté, Doubs
Bonnevaux-le-Prieuré
Bonnevaux du Bas - route départementale 280

Dossier IA25000176 réalisé en 2015 revu en
2016

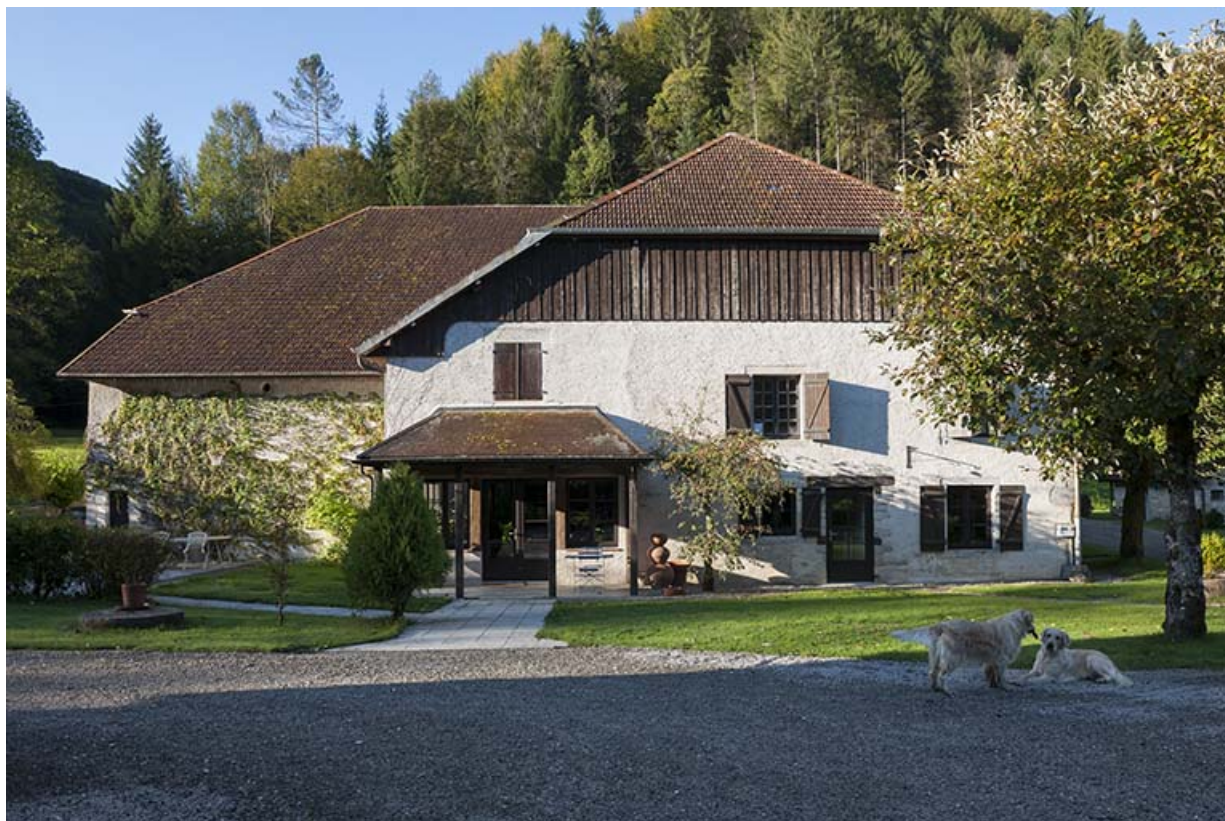
N° de l'illustration : 20152501757NUC4A

Façade nord.

Construit en moellon de calcaire enduit, le bâtiment est pourvu d'un étage carré et couvert d'un toit à longs pans, demi-croupes et tuile mécanique. Le moulin est établi dans la partie ouest, et les ouvertures sur la façade sud, donnant sur le canal de dérivation, ont été modifiées. Il ne reste aucun vestige de l'activité de scierie.

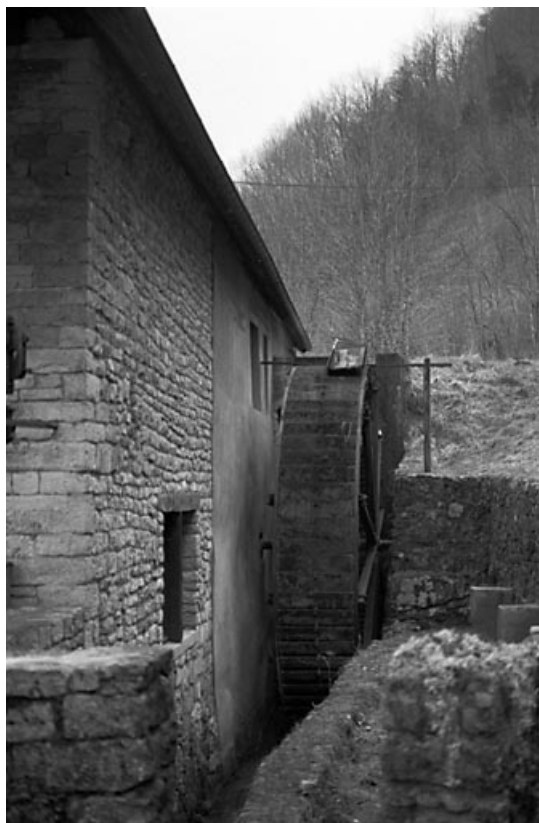
N° de l'illustration : 20002500204Z

Façade latérale droite : la roue hydraulique verticale.

L'atelier de scierie travaillait à façon les grumes de résineux et de feuillus, et produisait des pièces de menuiserie et de charpente. Equipée d'un châssis de scie alternative, actionnée d'abord grâce à la roue hydraulique puis avec l'électricité, la scierie a fonctionné jusqu'au milieu des années 1970. Elle a été convertie en restaurant en 1976 et sert aujourd'hui d'habitation. Une roue hydraulique en dessus, à pales courbes, de 6 m de diamètre, a été reconstituée en 1976. Elle a été déposée en prévision d'un remontage. Le rez-de-chaussée du moulin conserve le beffroi double des meules à céréales et le beffroi simple de la meule à huile, tous constitués de colonnes en bois de style toscan. La seule meule conservée provient de la société l'Abrasienne (Epernon, 28). Une partie du système d'entraînement (axe principal et de renvoi) est toujours visible. Au premier étage de l'atelier, l'archure (coffre en bois) d'une paire de meules, une potence et un axe de transmission avec ses poulies en bois et en fonte sont encore en place.

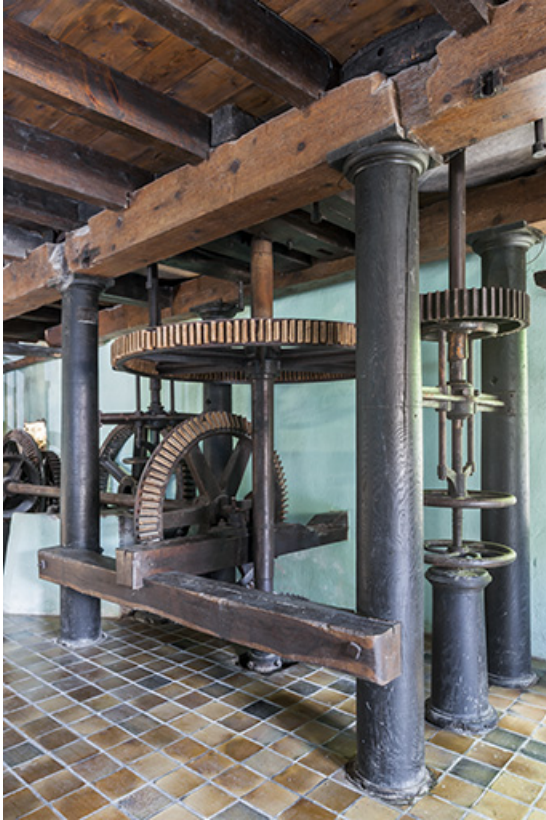
N° de l'illustration : 20152501746NUC4A

Beffroi (est) d'une paire de meules.

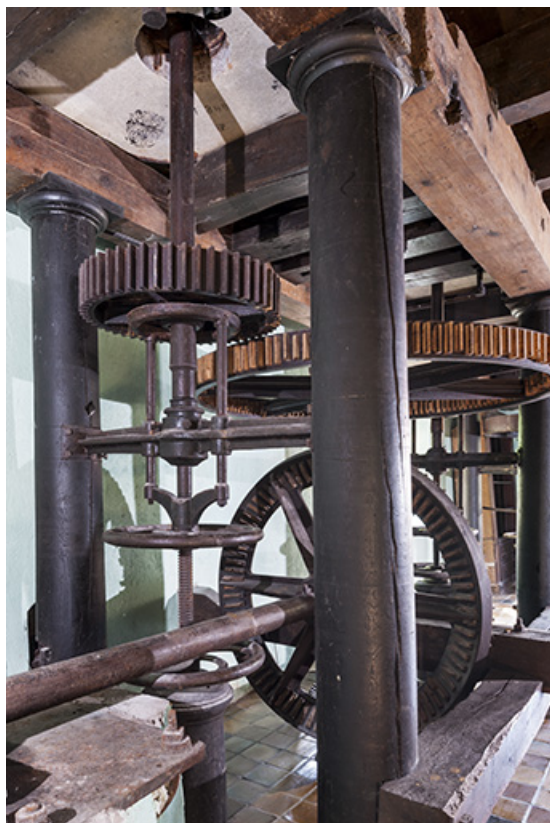
N° de l'illustration : 20152501747NUC4A

Beffroi est. Détail de la transmission.

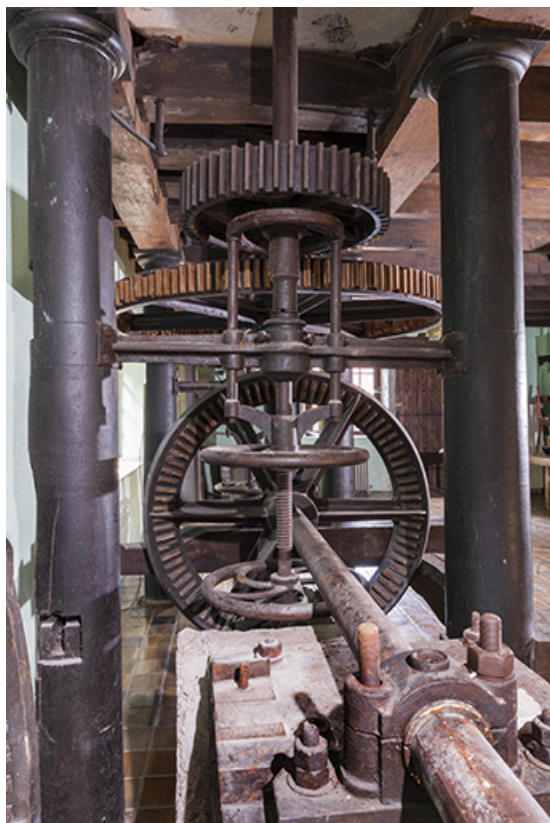
N° de l'illustration : 20152501748NUC4A

Arbre principal et système de transmission du beffroi est.

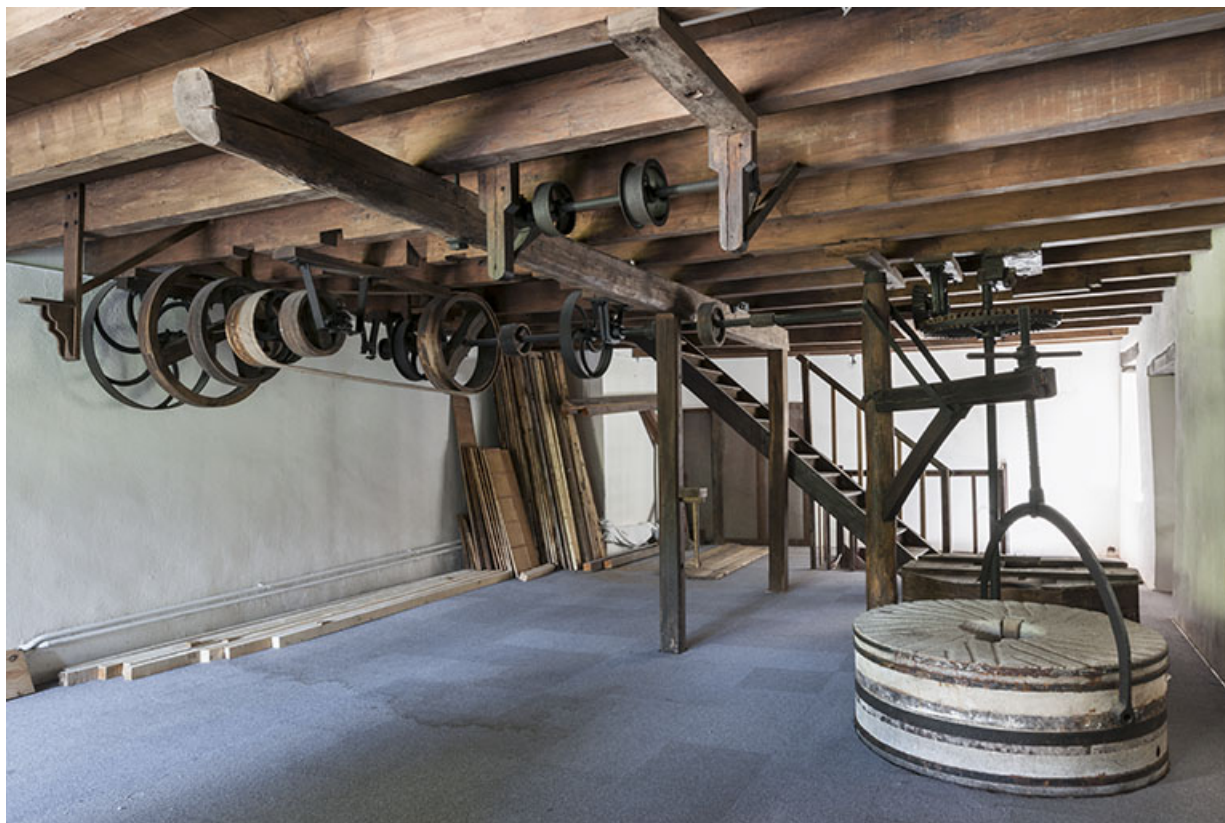
N° de l'illustration : 20152501750NUC4A

Premier étage. Transmission par poulies et meules.

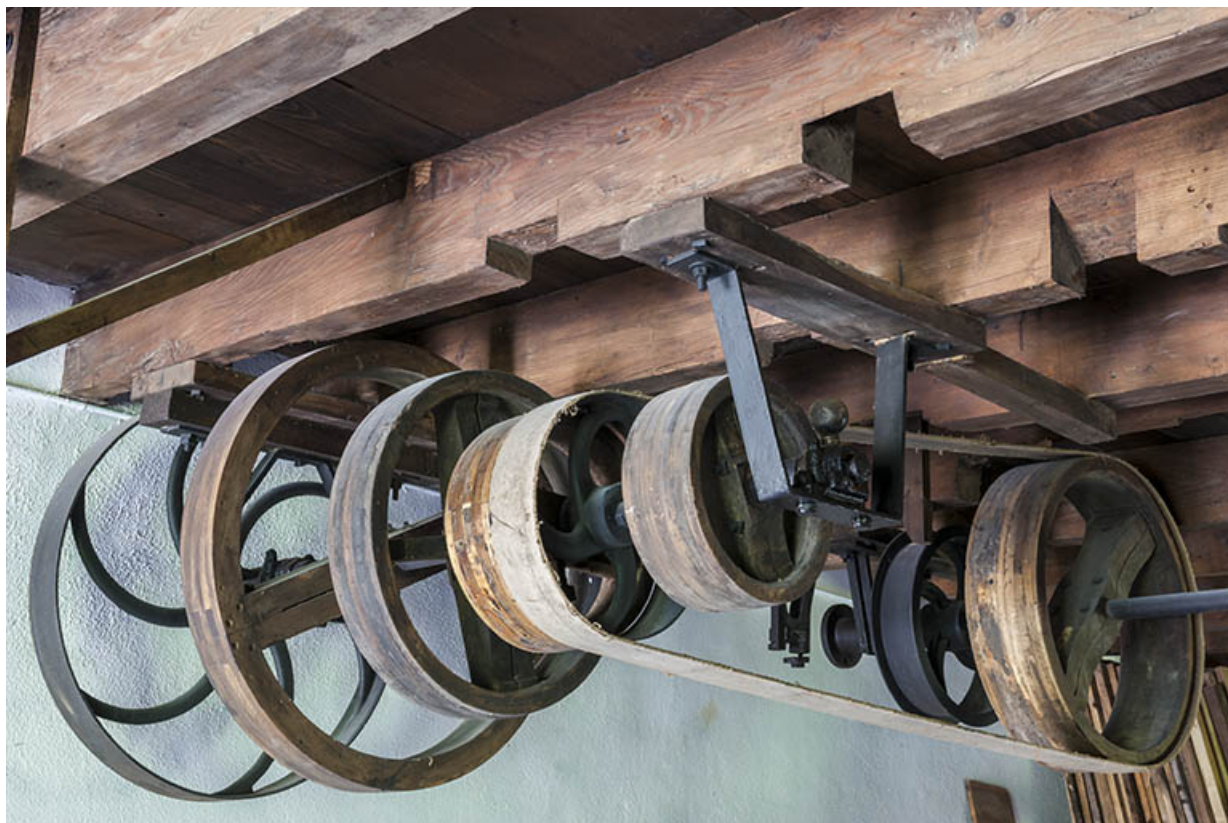
N° de l'illustration : 20152501751NUC4A

Détail de la transmission par poulies.

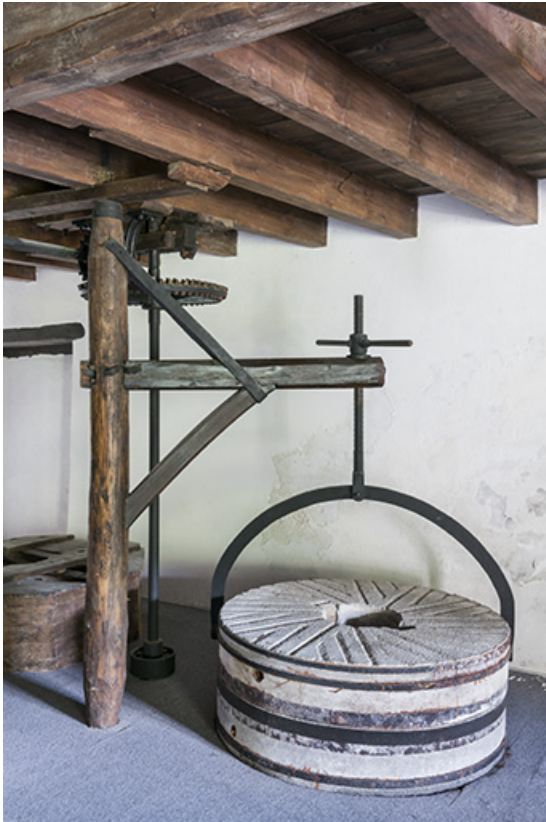
N° de l'illustration : 20152501752NUC4A

Potence et meules.
