MOULIN DU BAS

Bourgogne-Franche-Comté, Doubs
Bonnevaux-le-Prieuré
Bonnevaux du Bas - route départementale 280

Dossier IA25000176 réalisé en 2015 revu en
2016

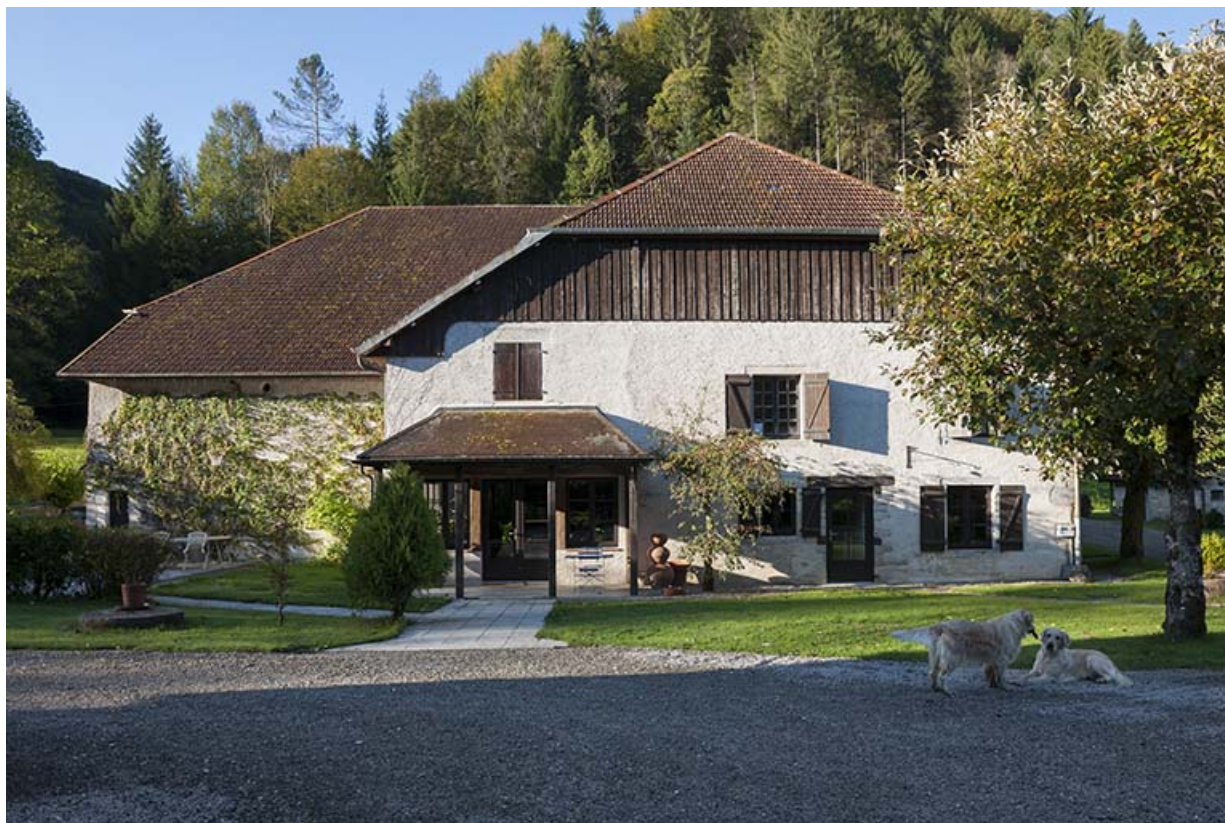
N° de l'illustration : 20152501757NUC4A

Façade nord.

Construit en moellon de calcaire enduit, le bâtiment est pourvu d'un étage carré et couvert d'un toit à longs pans, demi-croupes et tuile mécanique. Le moulin est établi dans la partie ouest, et les ouvertures sur la façade sud, donnant sur le canal de dérivation, ont été modifiées. Il ne reste aucun vestige de l'activité de scierie.

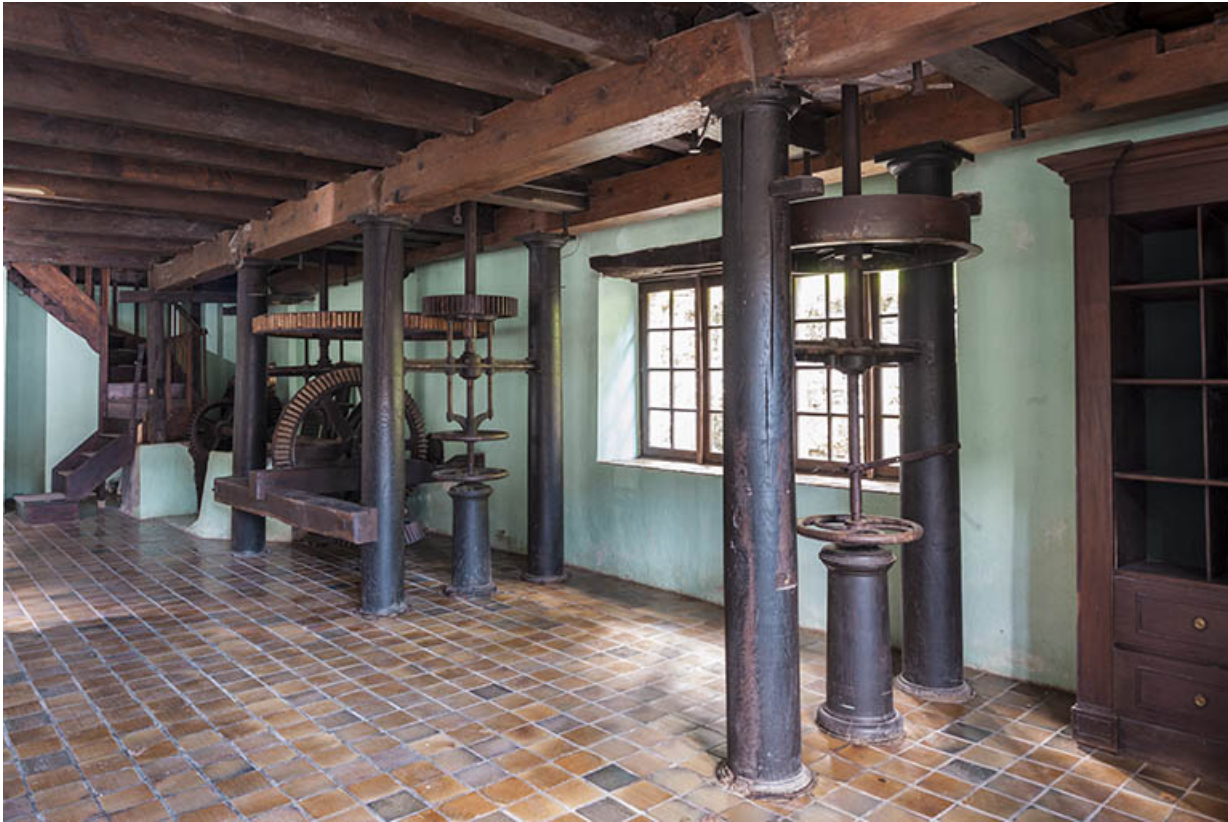
N° de l'illustration : 20152501744NUC4A

Rez-de-chaussée du moulin. Vue d'ensemble.

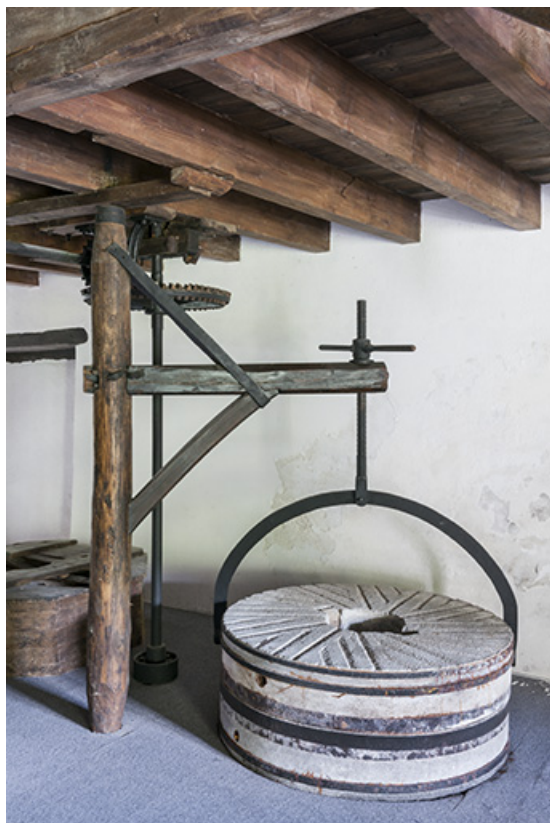
N° de l'illustration : 20152501752NUC4A

Potence et meules.

L'atelier de scierie travaillait à façon les grumes de résineux et de feuillus, et produisait des pièces de menuiserie et de charpente. Equipée d'un châssis de scie alternative, actionnée d'abord grâce à la roue hydraulique puis avec l'électricité, la scierie a fonctionné jusqu'au milieu des années 1970. Elle a été convertie en restaurant en 1976 et sert aujourd'hui d'habitation. Une roue hydraulique en dessus, à pales courbes, de 6 m de diamètre, a été reconstituée en 1976. Elle a été déposée en prévision d'un remontage. Le rez-de-chaussée du moulin conserve le beffroi double des meules à céréales et le beffroi simple de la meule à huile, tous constitués de colonnes en bois de style toscan. La seule meule conservée provient de la société l'Abrasienne (Epernon, 28). Une partie du système d'entraînement (axe principal et de renvoi) est toujours visible. Au premier étage de l'atelier, l'archure (coffre en bois) d'une paire de meules, une potence et un axe de transmission avec ses poulies en bois et en fonte sont encore en place.
