MOULIN DU BAS

Bourgogne-Franche-Comté, Doubs
Bonnevaux-le-Prieuré
Bonnevaux du Bas - route départementale 280

Dossier IA25000176 réalisé en 2015 revu en
2016

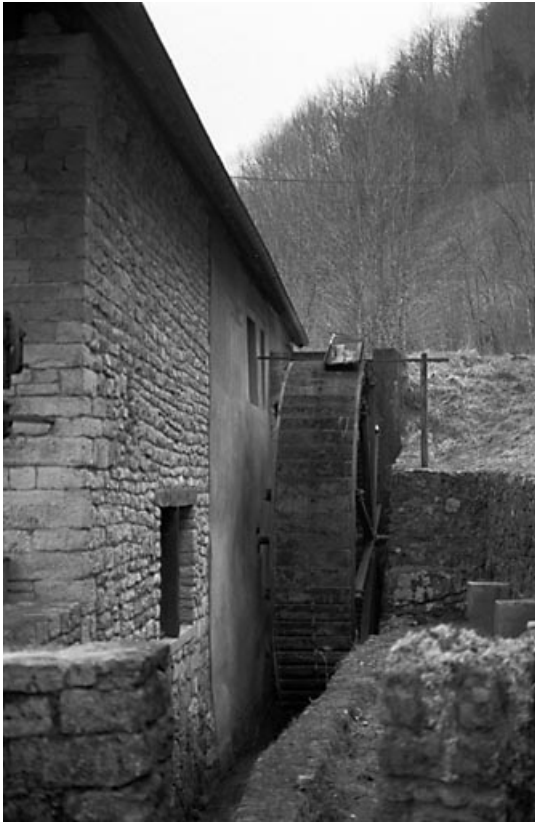
N° de l'illustration : 20002500204Z

Façade latérale droite : la roue hydraulique verticale.
