MOULIN DU BAS

Bourgogne-Franche-Comté, Doubs
Bonnevaux-le-Prieuré
Bonnevaux du Bas - route départementale 280

Dossier IA25000176 réalisé en 2015 revu en 2016

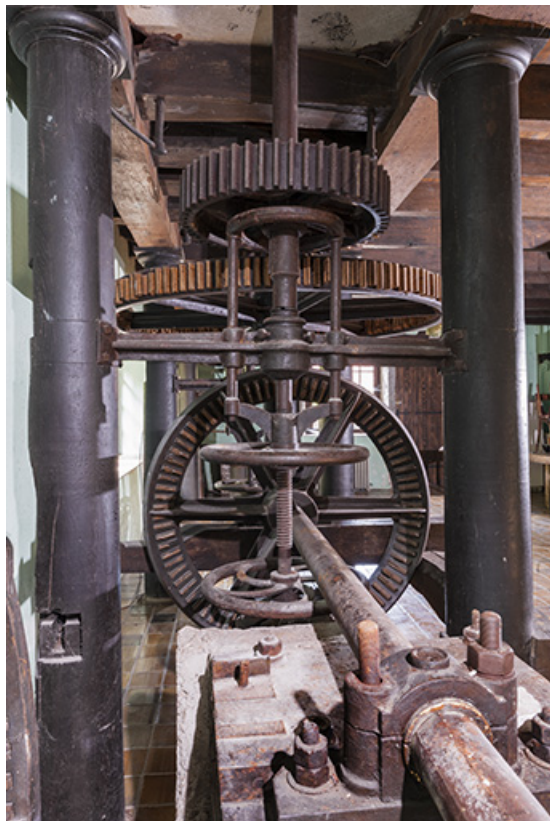
N° de l'illustration : 20152501748NUC4A

Arbre principal et système de transmission du beffroi est.

L'atelier de scierie travaillait à façon les grumes de résineux et de feuillus, et produisait des pièces de menuiserie et de charpente. Equipée d'un châssis de scie alternative, actionnée d'abord grâce à la roue hydraulique puis avec l'électricité, la scierie a fonctionné jusqu'au milieu des années 1970. Elle a été convertie en restaurant en 1976 et sert aujourd'hui d'habitation. Une roue hydraulique en dessus, à pales courbes, de 6 m de diamètre, a été reconstituée en 1976. Elle a été déposée en prévision d'un remontage. Le rez-de-chaussée du moulin conserve le beffroi double des meules à céréales et le beffroi simple de la meule à huile, tous constitués de colonnes en bois de style toscan. La seule meule conservée provient de la société l'Abrasienne (Epernon, 28). Une partie du système d'entraînement (axe principal et de renvoi) est toujours visible. Au premier étage de l'atelier, l'archure (coffre en bois) d'une paire de meules, une potence et un axe de transmission avec ses poulies en bois et en fonte sont encore en place.

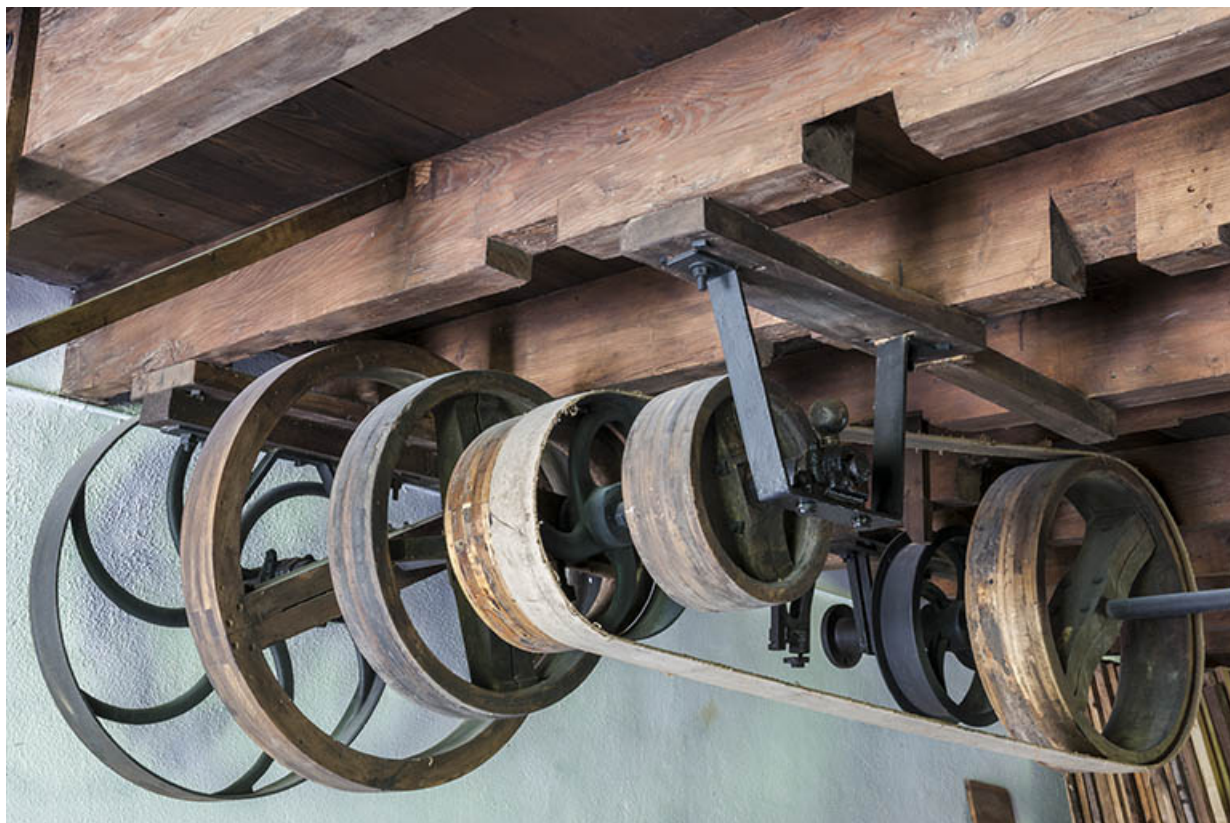
N° de l'illustration : 20152501751NUC4A

Détail de la transmission par poulies.
