HÔTEL FORAISSE

Bourgogne-Franche-Comté, Doubs
Besançon
îlot Terrier de Santans

Dossier IA25000224 réalisé en 1996 revu en
2001

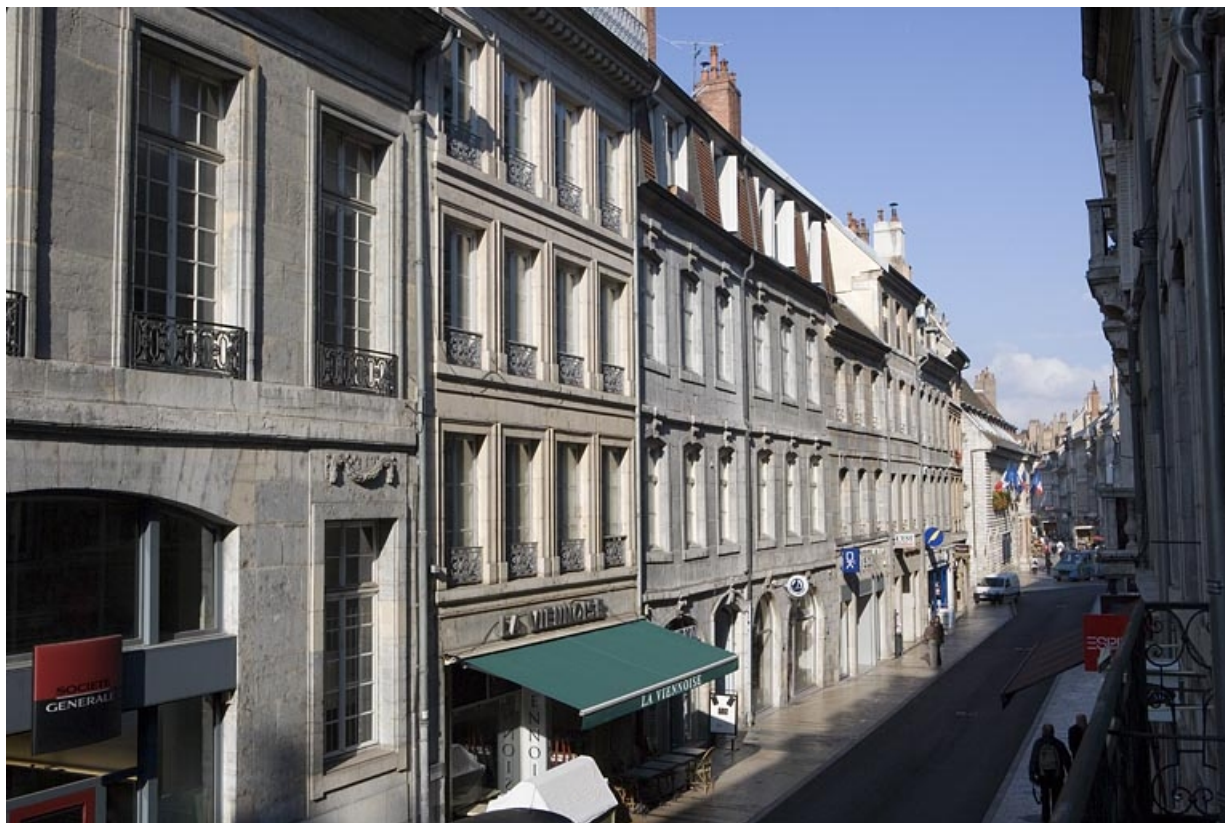
Vue d'ensemble de l'édifice dans l'alignement de la rue : de trois quarts gauche.

L'hôtel, à deux corps de logis parallèles, possède un passage cocher traversant décentré, deux escaliers à cage ouverte sur cour, l'un en maçonnerie puis en charpente et l'autre entièrement en charpente. Dans la deuxième cour, prolongée à l'origine par un jardin, sont situés un bâtiment des communs en rez-de-chaussée et un bûcher, tous deux perpendiculaires au logis secondaire. Un bâtiment de remise et écurie occupe le fond de la parcelle. Le logis principal est construit sur trois caves, l'une à deux travées voûtées d'arêtes reposant sur trois piliers centraux, et les deux autres voûtées en berceau. Sa façade sur rue est percée de trois arcades boutiquières.

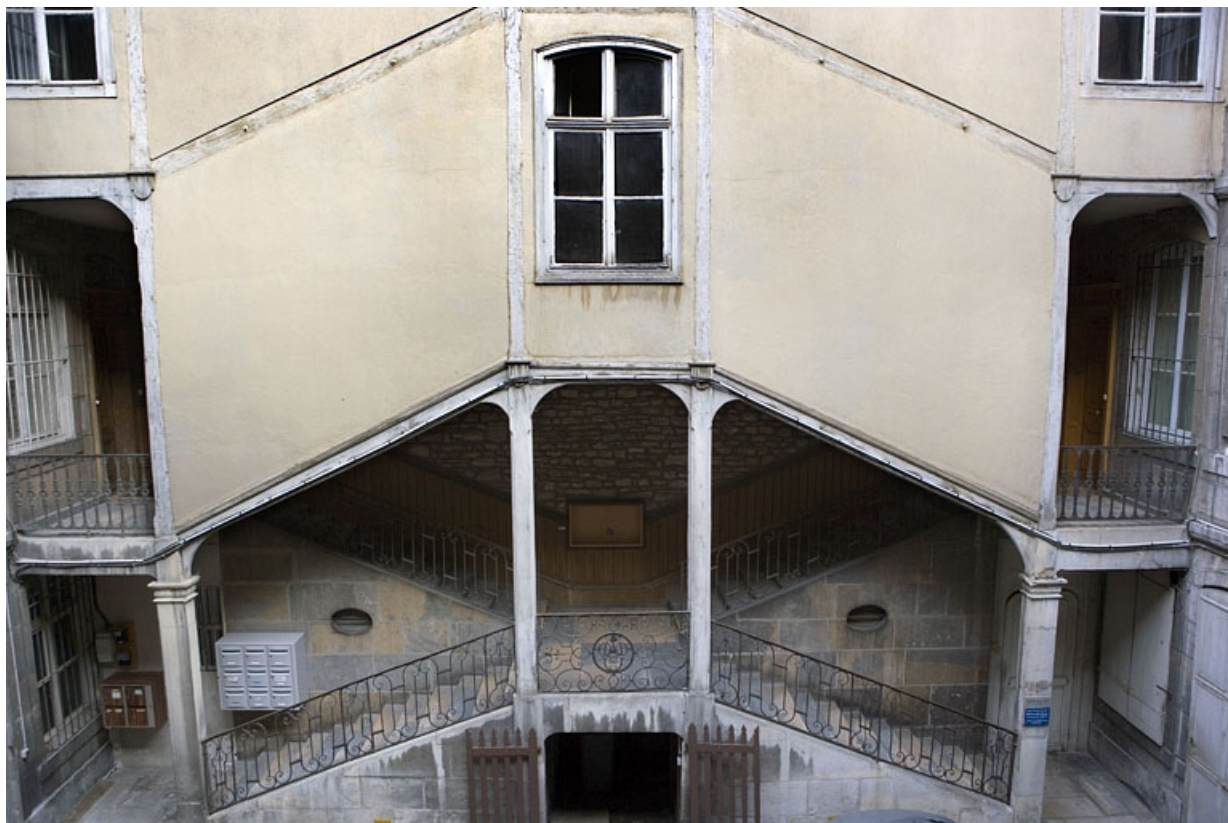
Vue d'ensemble de l'escalier à cage ouverte droit, de face, depuis l'escalier gauche.

Escaliers : escalier de distribution extérieur, escalier symétrique, cage ouverte en maçonnerie en charpente; escalier de distribution extérieur, escalier tournant à retours sans jour, cage ouverte en charpente

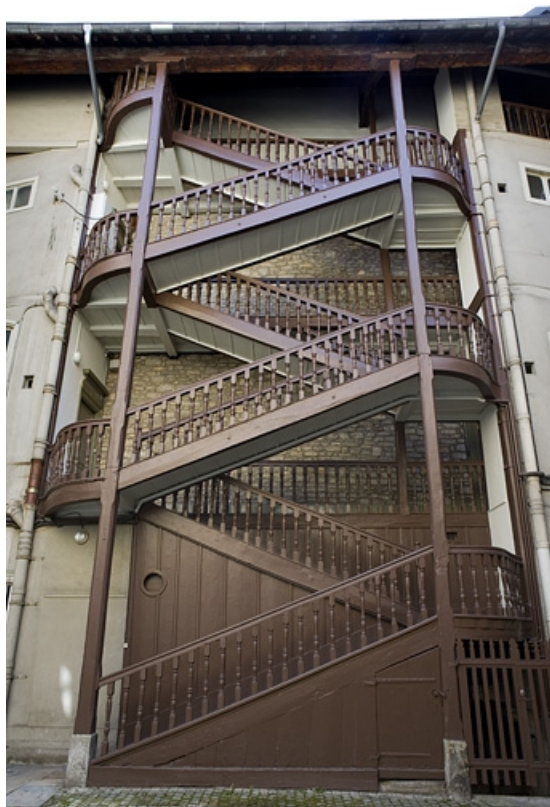
Vue de l'escalier à cage ouverte gauche, de face, depuis la cour.

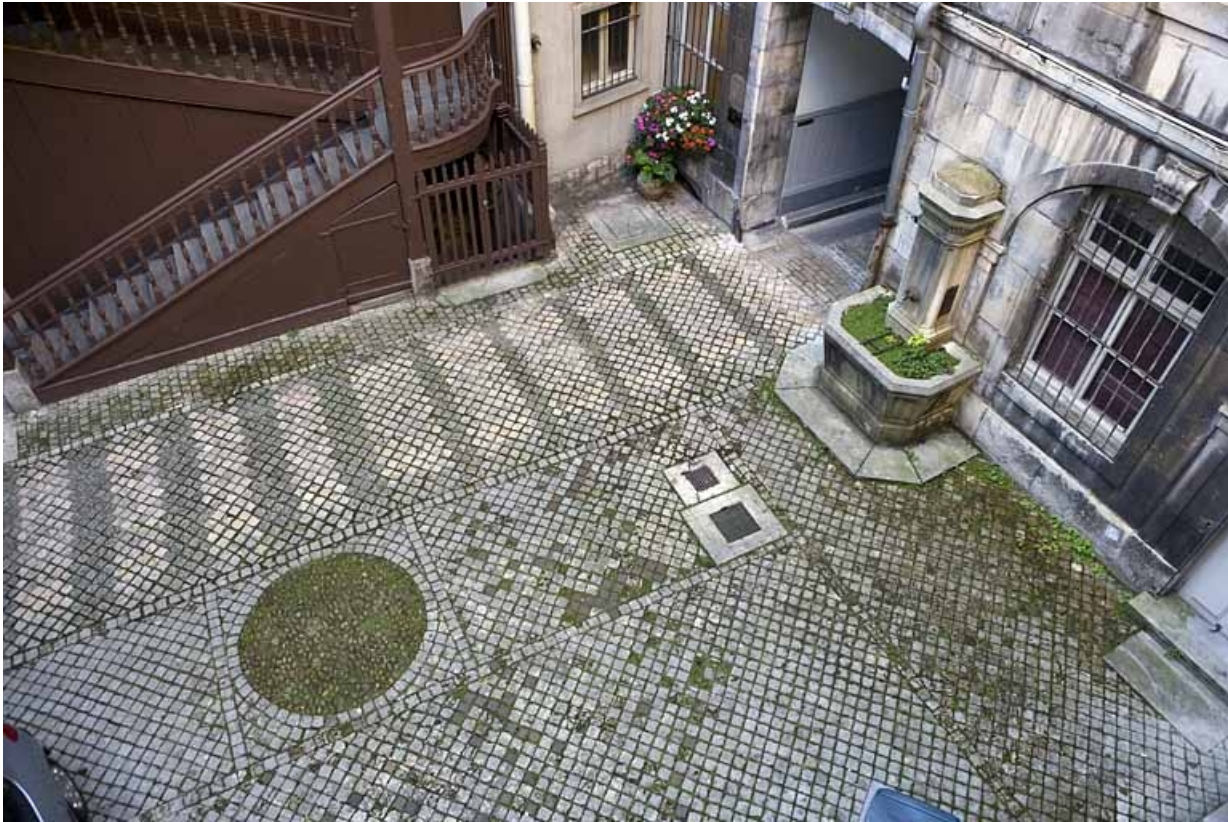
Détail du pavage de la première cour depuis l'escalier droit.

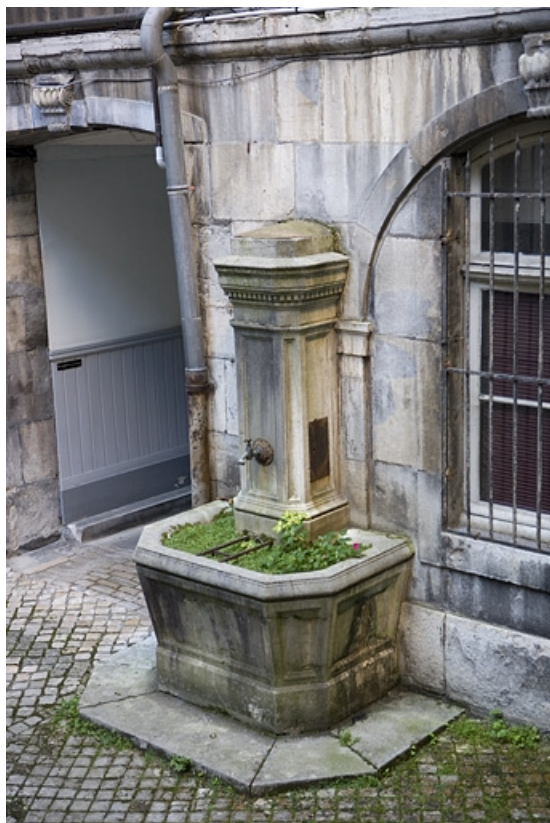
Détail de la borne fontaine située dans la première cour.
25, Besançon, 64 Grande Rue, lieudit : îlot Terrier de Santans

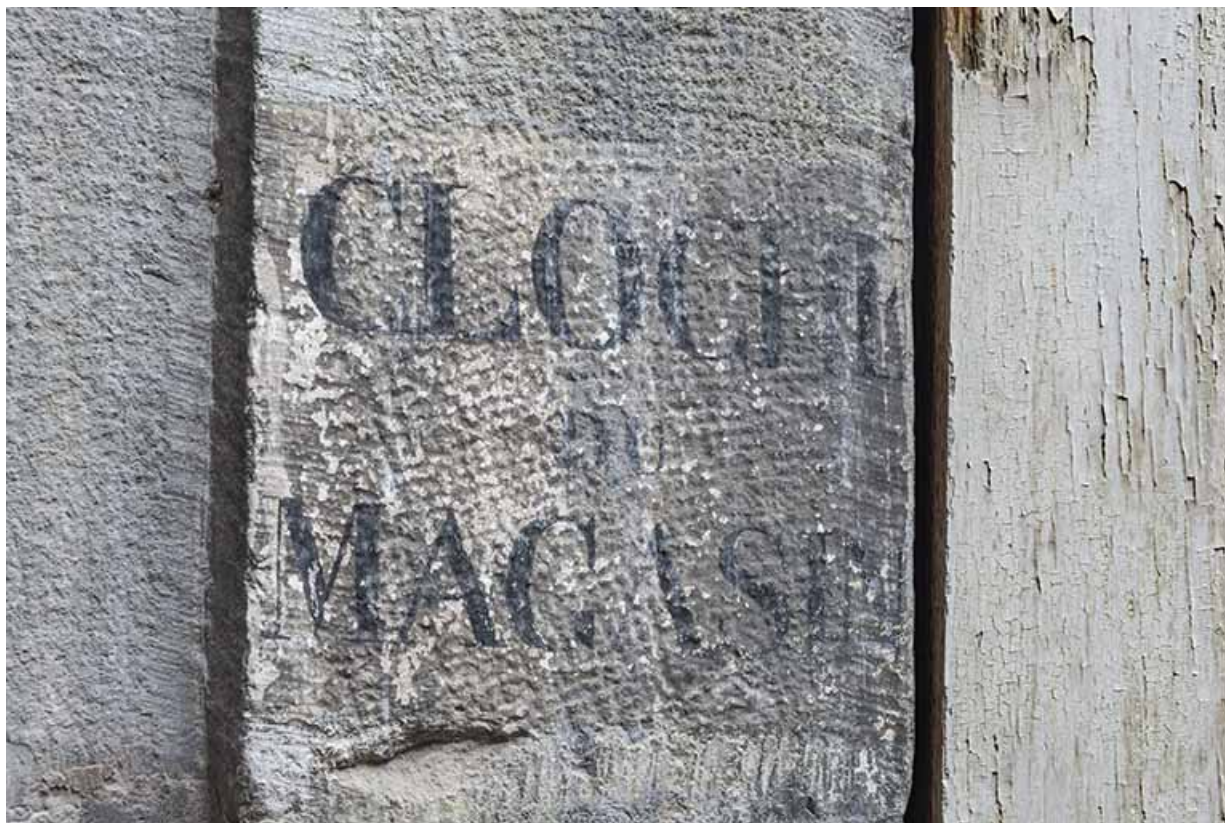
Détail de l'inscription "Cloche du magasin" sur la façade postérieure du logis principal.

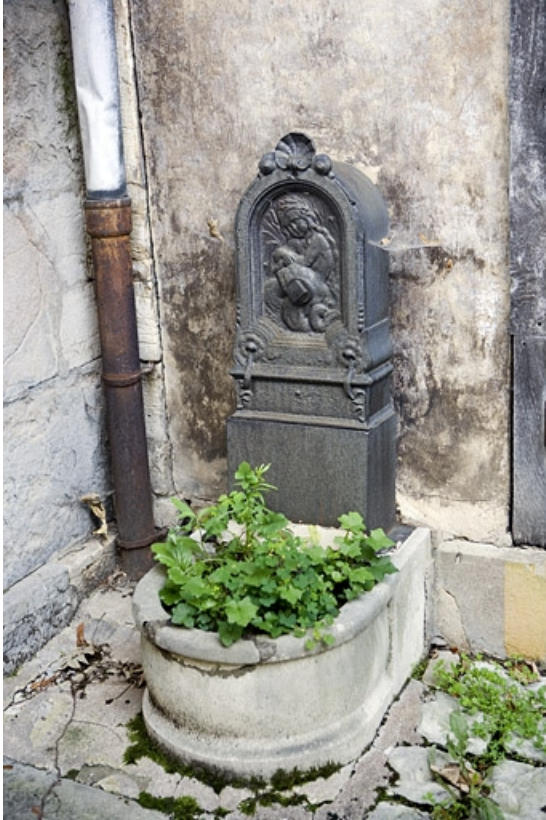
Détail de la borne fontaine située dans la deuxième cour.
25, Besançon, 64 Grande Rue, lieudit : îlot Terrier de Santans
