HÔTEL FORAISSE

Bourgogne-Franche-Comté, Doubs
Besançon
îlot Terrier de Santans

Dossier IA25000224 réalisé en 1996 revu en
2001

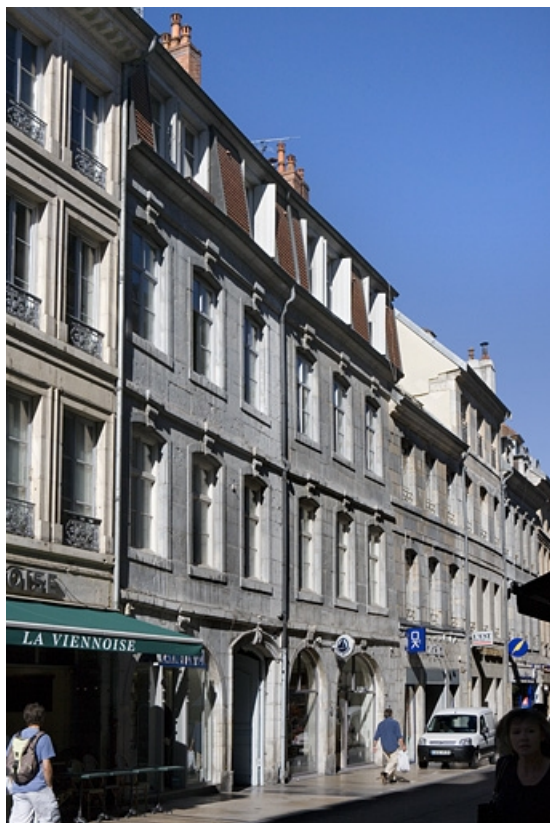
Vue d'ensemble du logis principal depuis la rue, de trois quarts gauche.

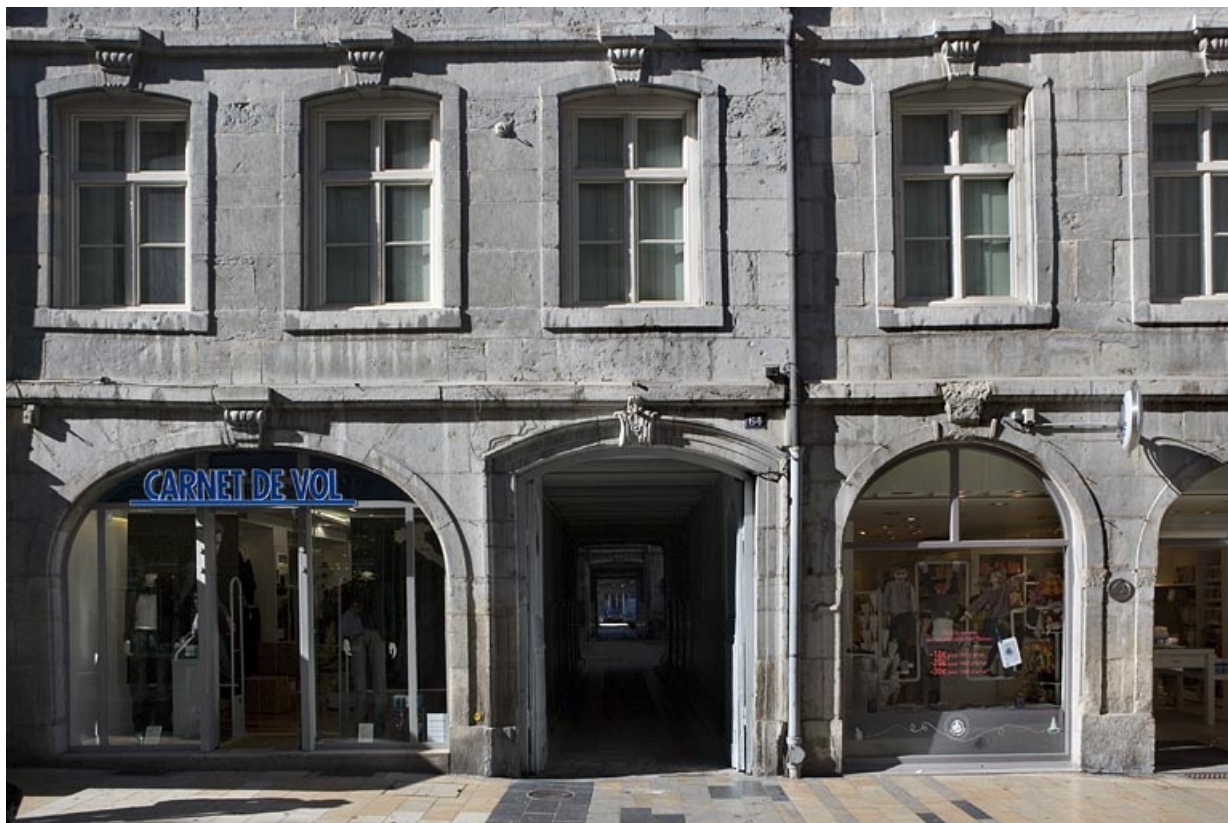
Façade sur rue du logis principal : détail du portail d'entrée, de face.
25, Besançon, 64 Grande Rue, lieudit : îlot Terrier de Santans

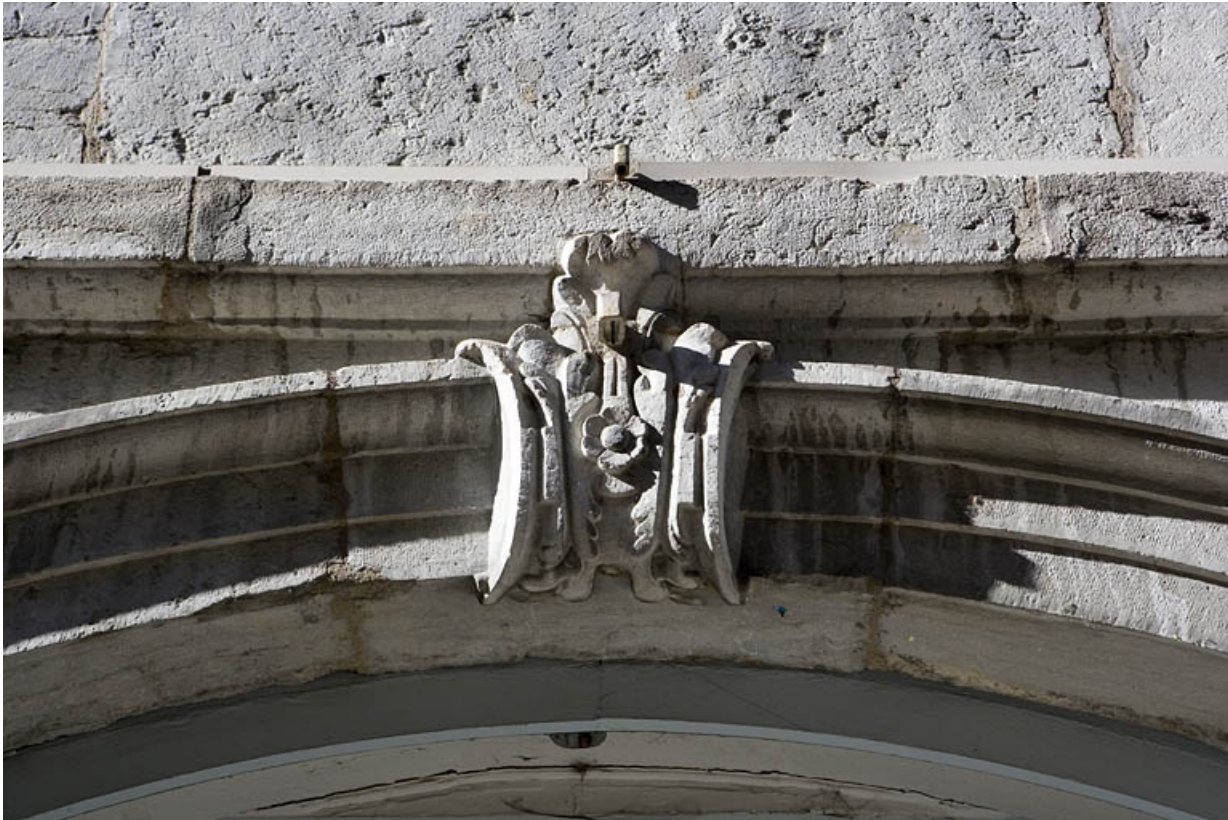
Portail d'entrée : détail de la clé de l'arc.

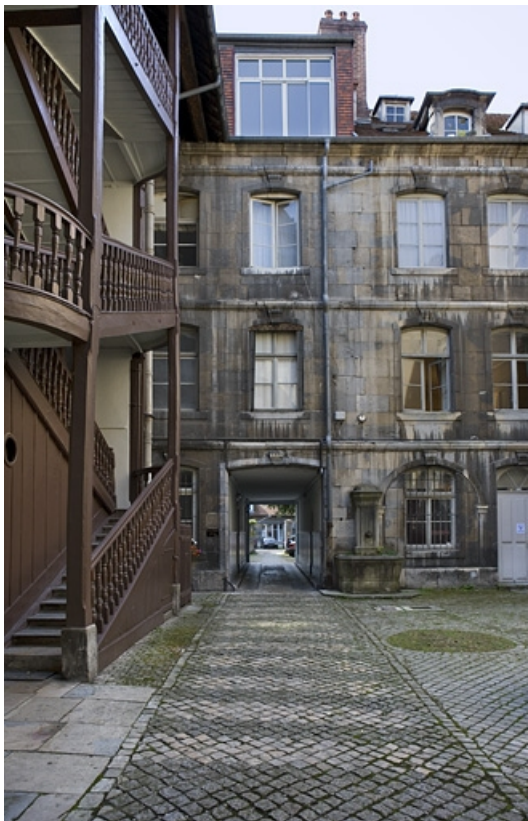
Vue d'ensemble de l'escalier gauche et du logis secondaire depuis l'entrée de la première cour.

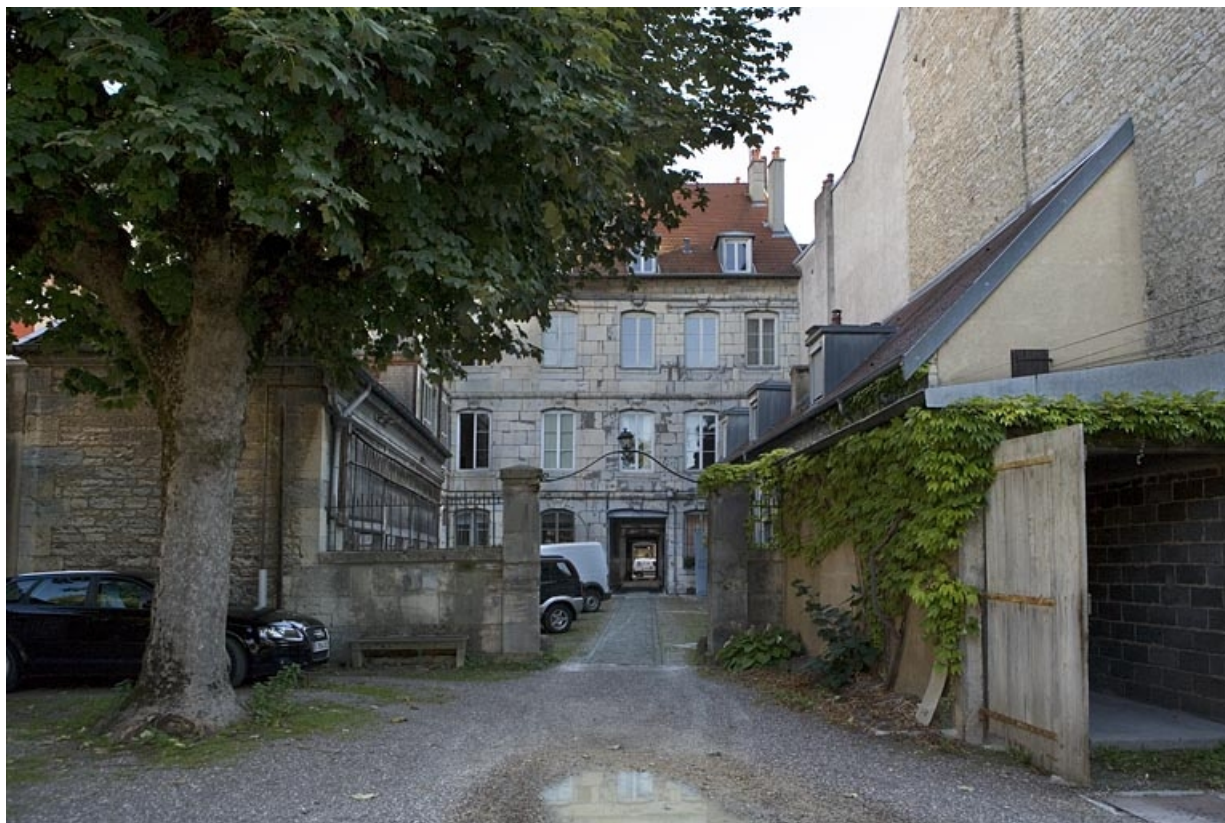
Vue d'ensemble des bâtiments depuis le fond de la parcelle.

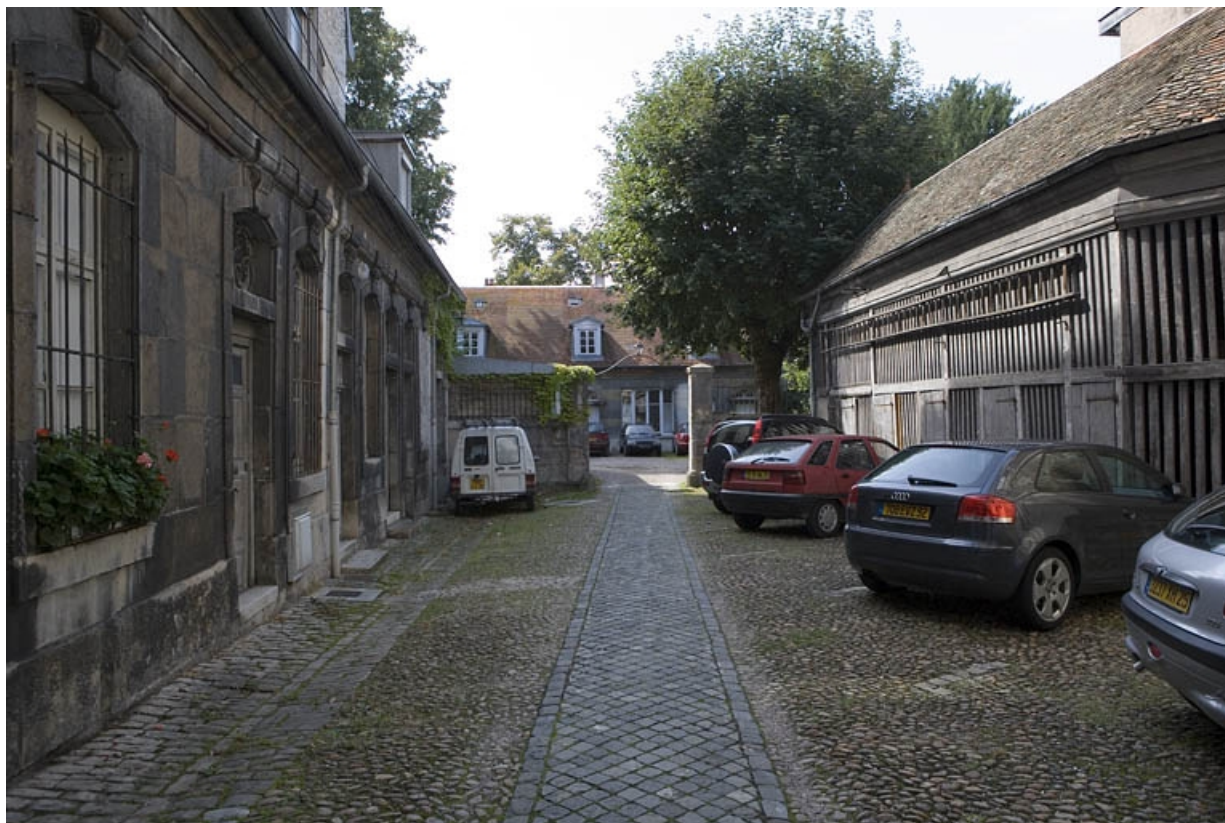
Vue d'ensemble des bâtiments situés dans la deuxième cour.

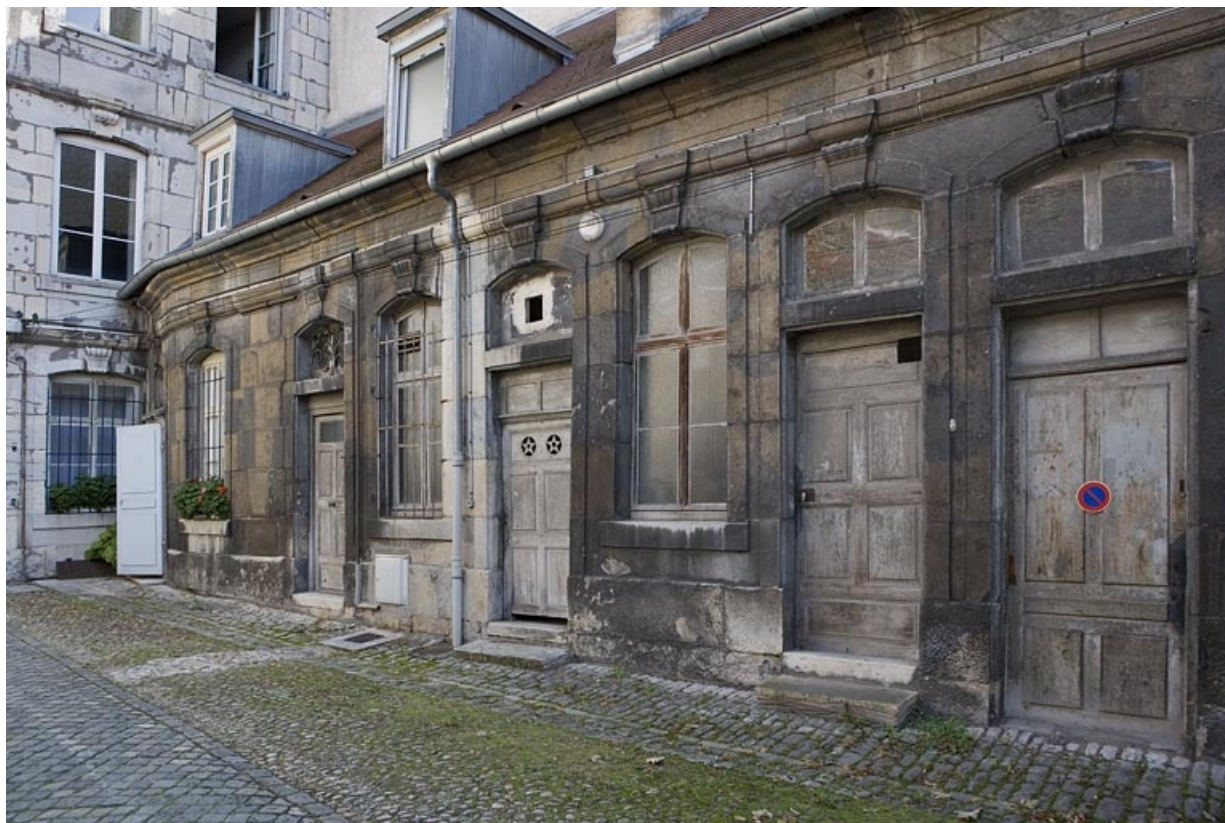
Vue du bâtiment des communs de trois quarts droit.

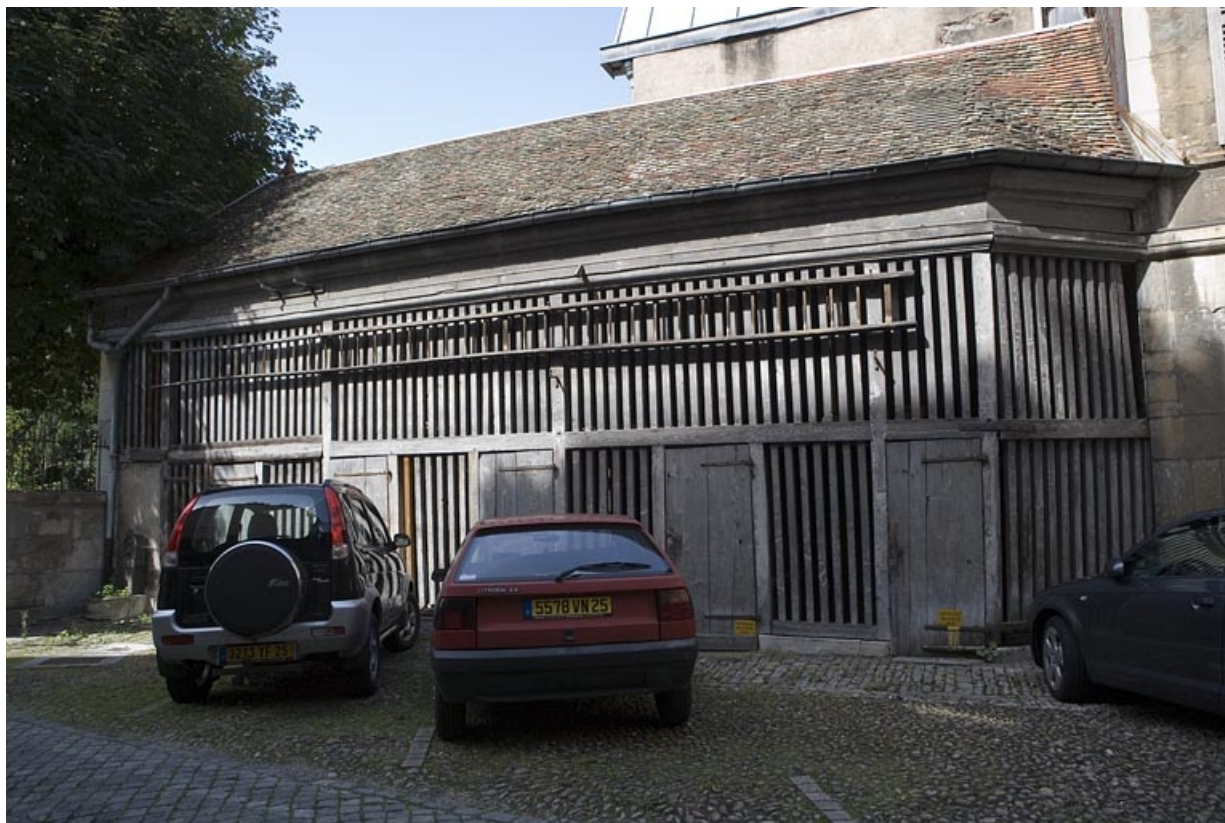
Vue du bûcher, de trois quarts droit, situé dans la deuxième cour.

Caractéristique des hôtels sur rue à deux logis parallèles distribués par deux escaliers à cage ouverte, cet hôtel a aussi conservé ses dépendances dont des communs et un bûcher de grande qualité architecturale. A signaler aussi qu'il s'agit d'un hôtel qui possédait dès l'origine des boutiques sur rue.

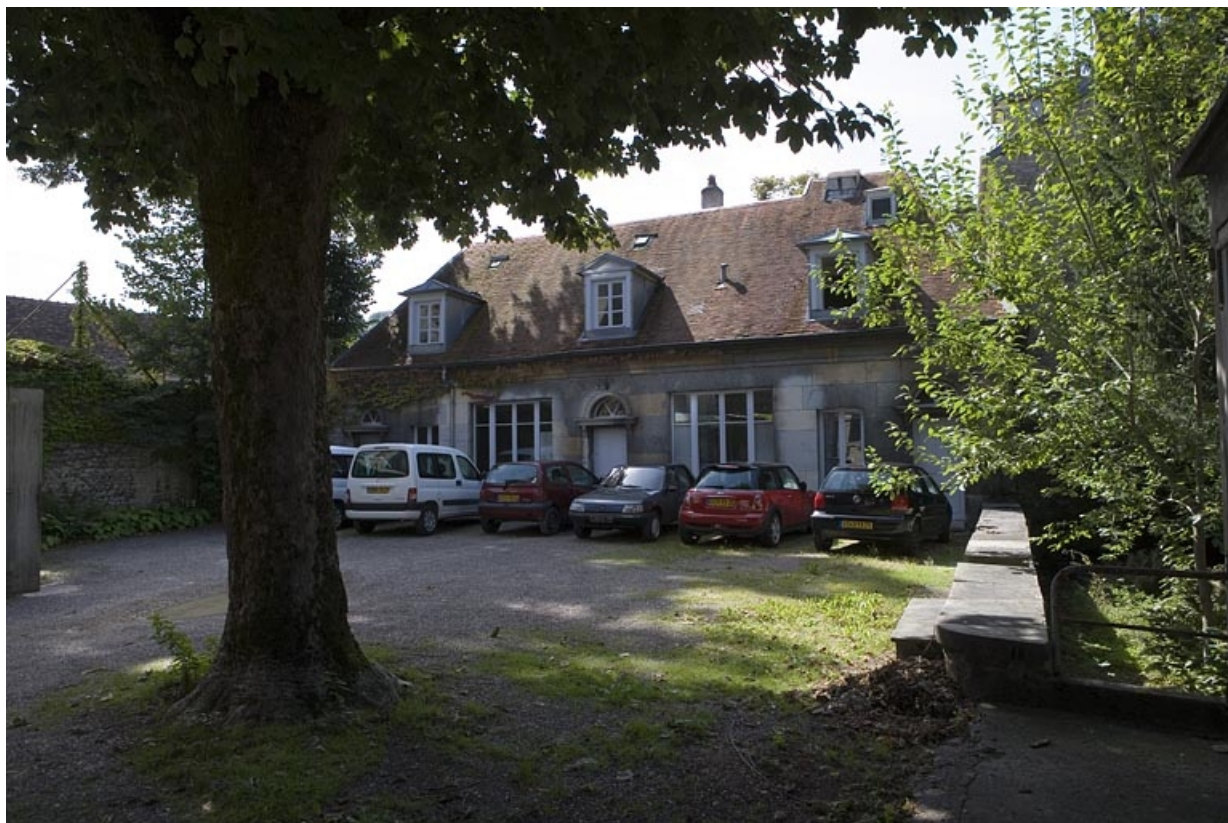
Vue du bâtiment des anciennes remise et écurie situé en fond de parcelle.

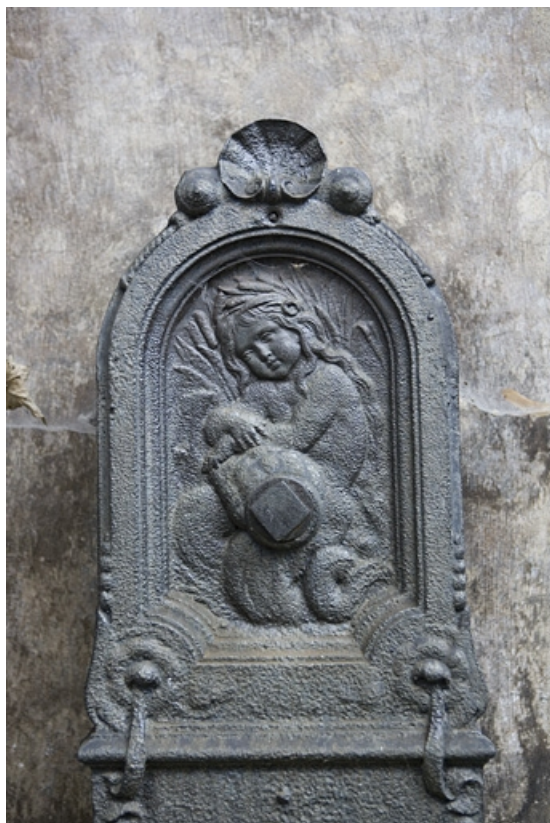
Détail de la partie supérieure de la borne fontaine située dans la deuxième cour.
25, Besançon, 64 Grande Rue, lieudit : îlot Terrier de Santans
