HÔTEL FORAISSE

Bourgogne-Franche-Comté, Doubs
Besançon
îlot Terrier de Santans

Dossier IA25000224 réalisé en 1996 revu en
2001

Auteur(s) : Christiane Roussel

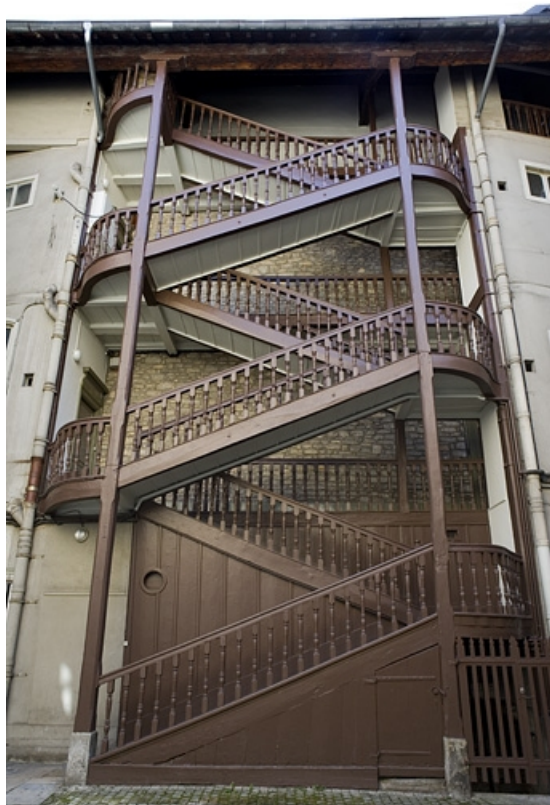
Vue de l'escalier à cage ouverte gauche, de face, depuis la cour.

Escaliers : escalier de distribution extérieur, escalier symétrique, cage ouverte en maçonnerie en charpente; escalier de distribution extérieur, escalier tournant à retours sans jour, cage ouverte en charpente

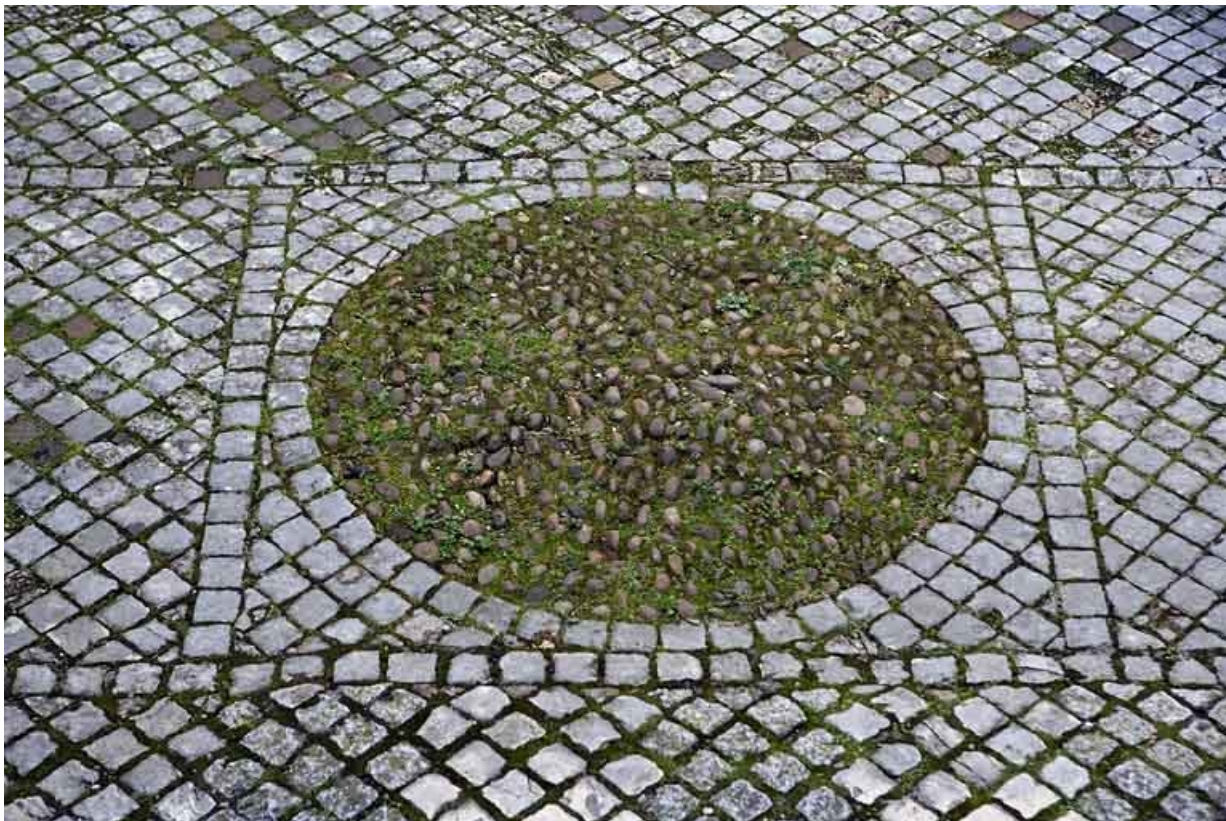
Pavage de la première cour : détail du motif central.
