HÔTEL FORAISSE

Bourgogne-Franche-Comté, Doubs
Besançon
îlot Terrier de Santans

Dossier IA25000224 réalisé en 1996 revu en
2001

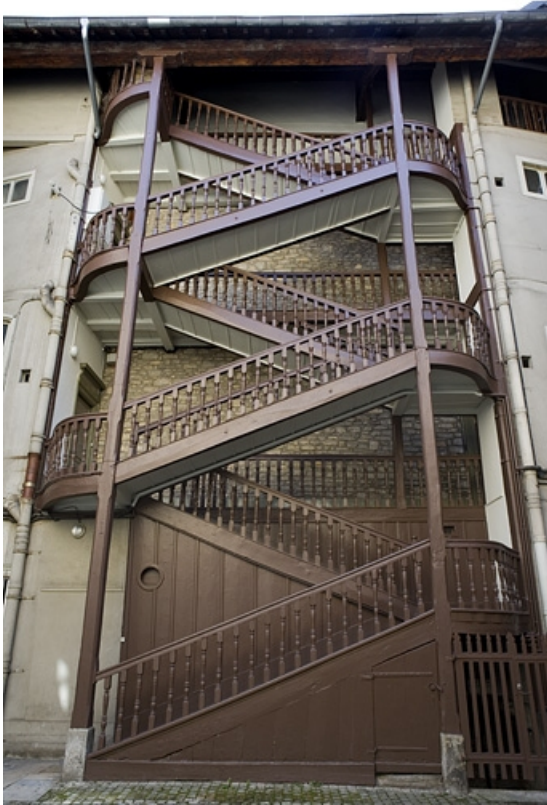
Vue de l'escalier à cage ouverte gauche, de face, depuis la cour.
