HÔTEL FORAISSE

Bourgogne-Franche-Comté, Doubs
Besançon
îlot Terrier de Santans

Dossier IA25000224 réalisé en 1996 revu en
2001

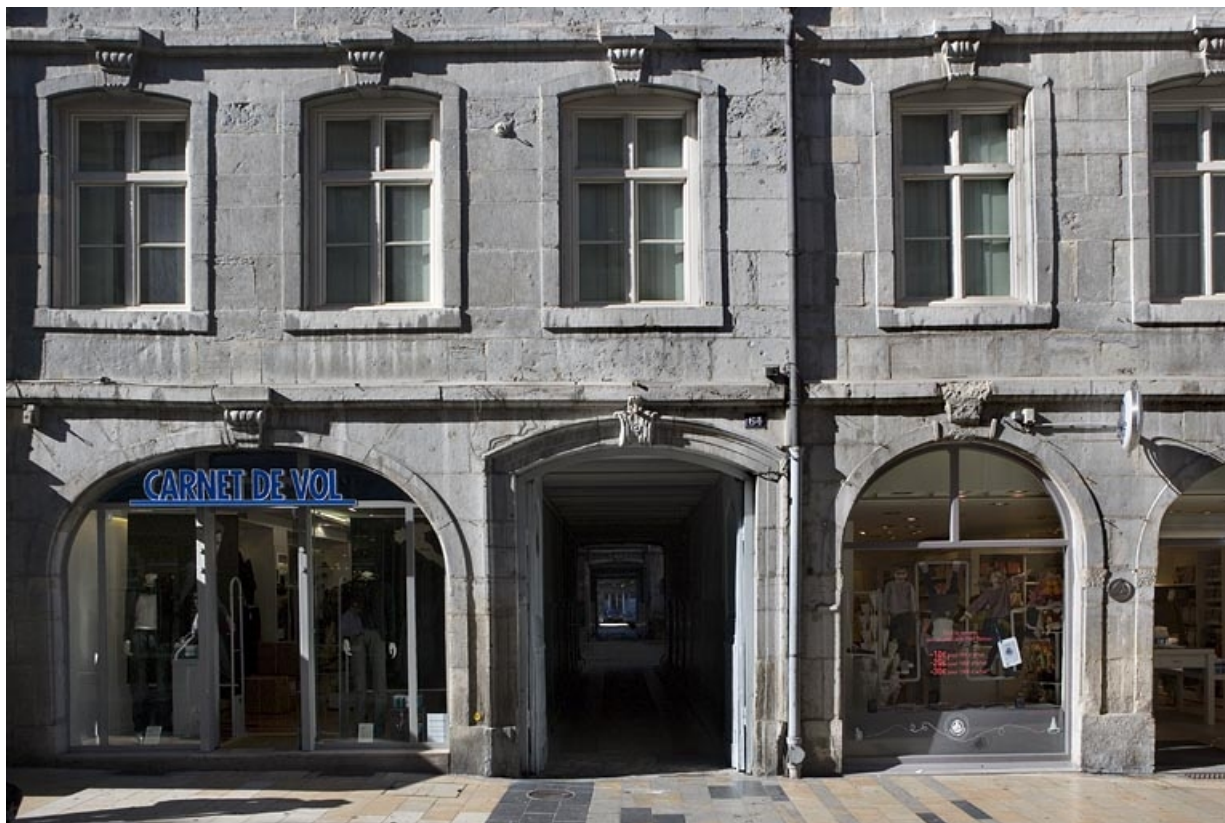
Façade sur rue du logis principal : détail du portail d'entrée, de face.
25, Besançon, 64 Grande Rue, lieudit : îlot Terrier de Santans

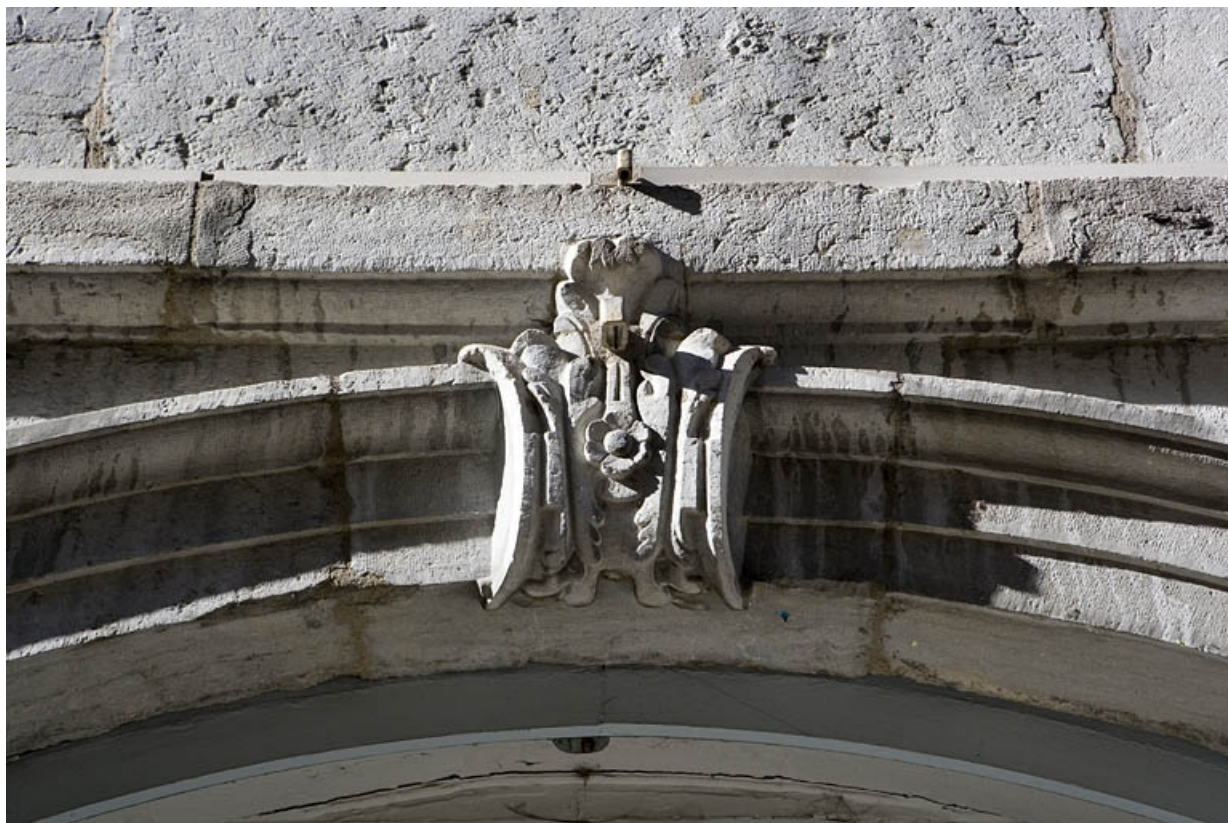
Portail d'entrée : détail de la clé de l'arc.

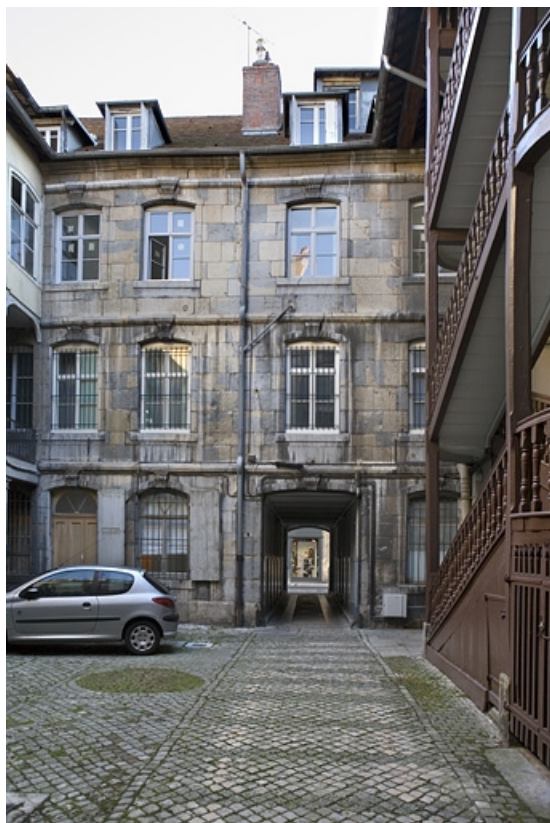
Vue d'ensemble de la façade postérieure du logis principal depuis le fond de la première cour, de face.
25, Besançon, 64 Grande Rue, lieudit : îlot Terrier de Santans

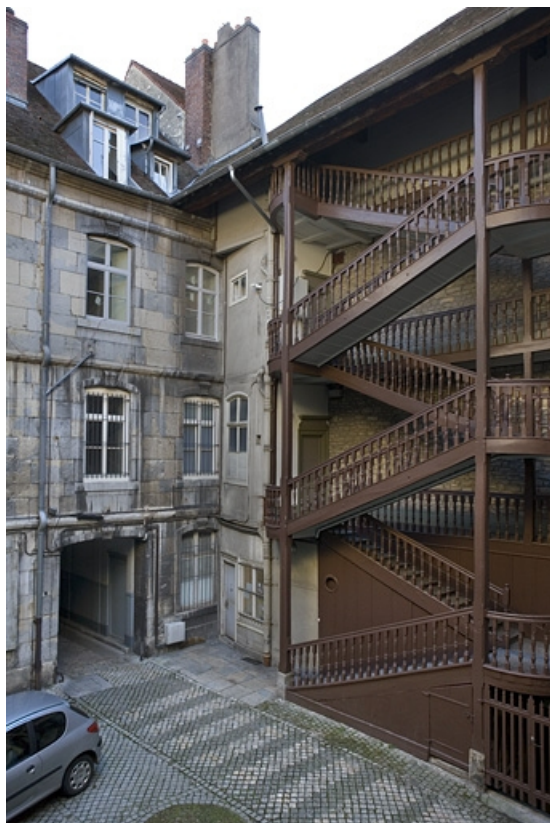
Vue de la façade postérieure du logis principal et de l'escalier gauche depuis le fond de la première cour.
25, Besançon, 64 Grande Rue, lieudit : îlot Terrier de Santans

Escaliers : escalier de distribution extérieur, escalier symétrique, cage ouverte en maçonnerie en charpente; escalier de distribution extérieur, escalier tournant à retours sans jour, cage ouverte en charpente

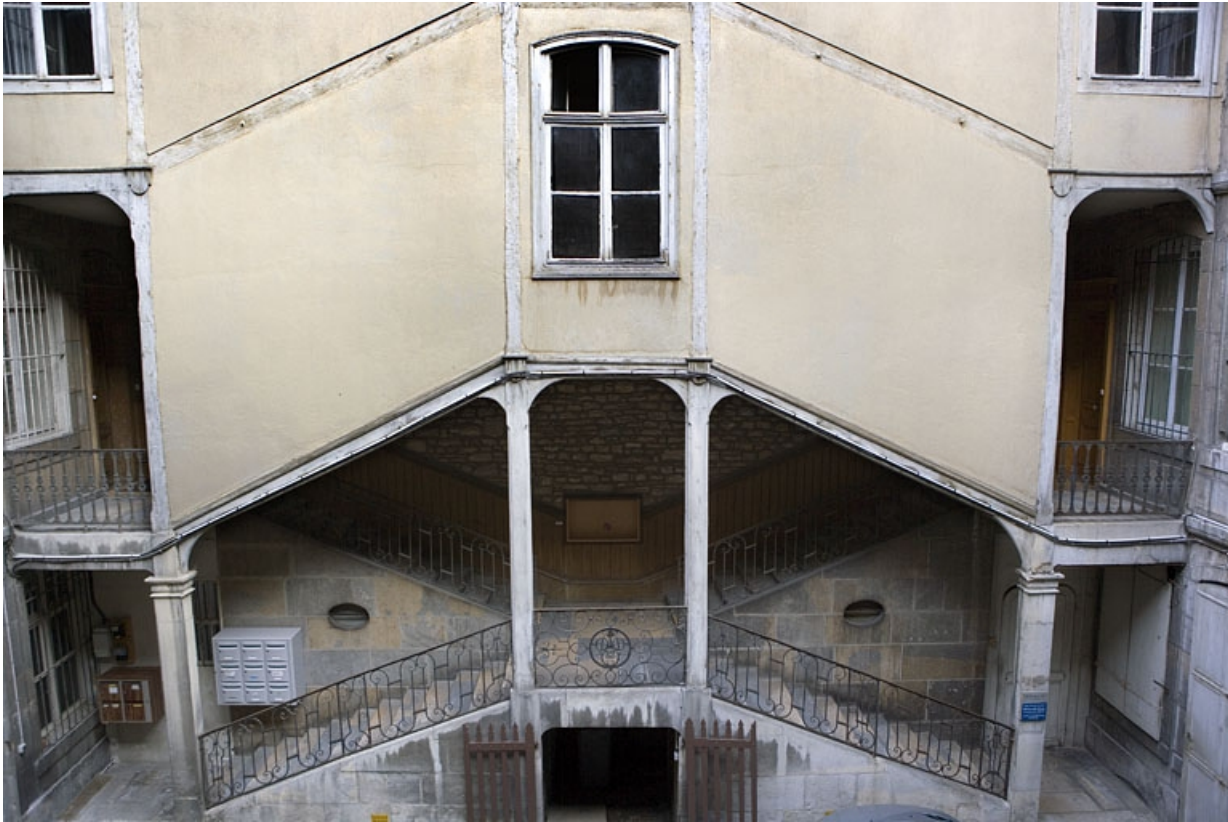
Vue d'ensemble de l'escalier à cage ouverte droit, de face, depuis l'escalier gauche.
25, Besançon, 64 Grande Rue, lieudit : îlot Terrier de Santans

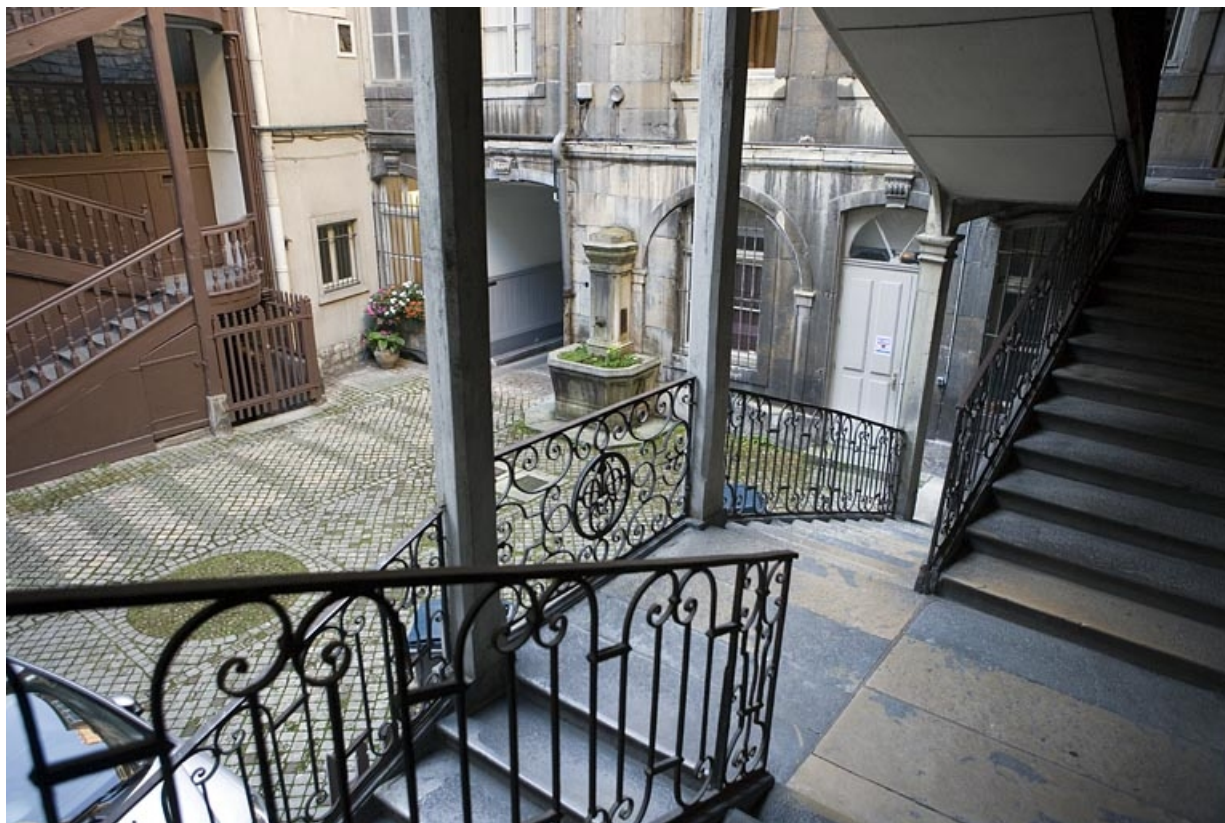
Vue de la rampe en ferronnerie de l'escalier à cage ouverte droit depuis le premier palier.

Sur la ferronnerie de l'escalier droit, le monogramme CQF de Claude-Quentin Foraisse encadre un arbre.

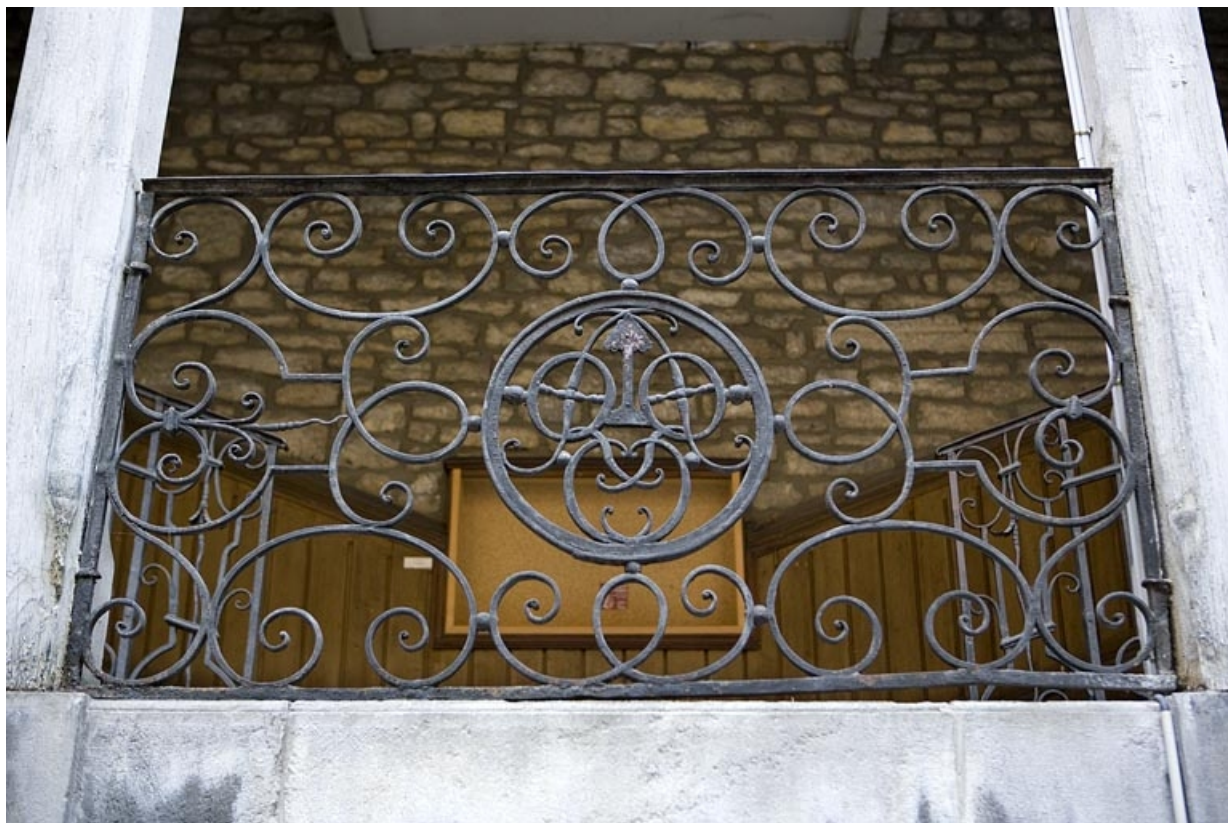
Détail du monogramme situé sur la rampe en ferronnerie de l'escalier à cage ouverte droit.

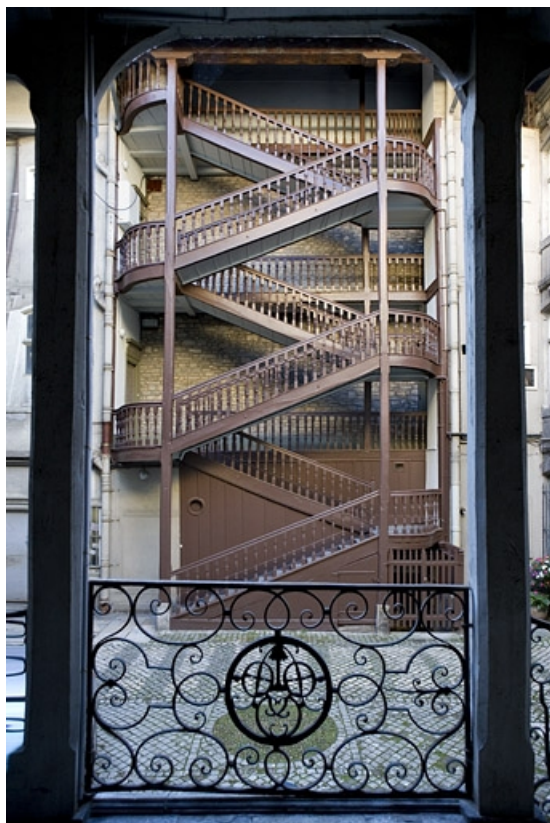
Vue de l'escalier à cage ouverte gauche, de face, depuis l'escalier droit.

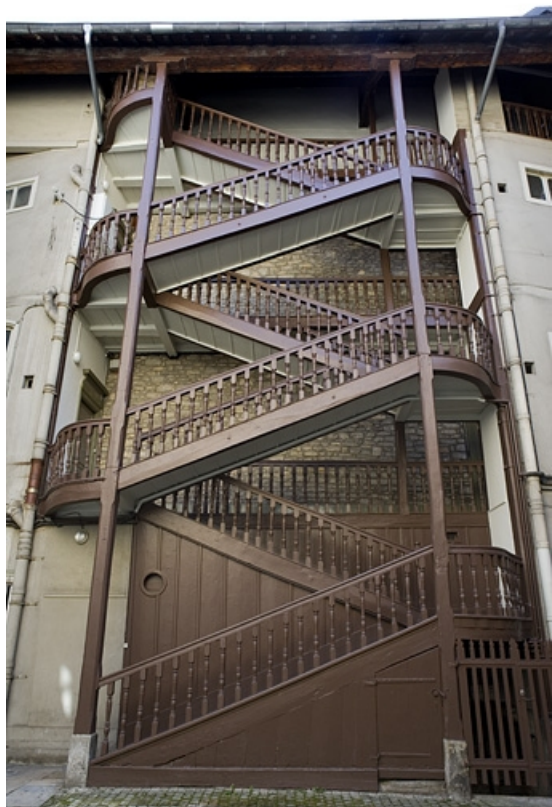
Vue de l'escalier à cage ouverte gauche, de face, depuis la cour.

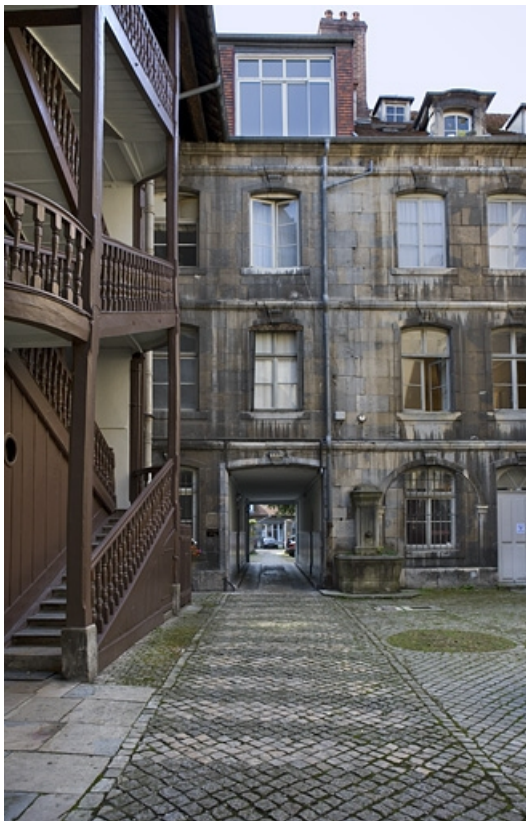
Vue d'ensemble de l'escalier gauche et du logis secondaire depuis l'entrée de la première cour.

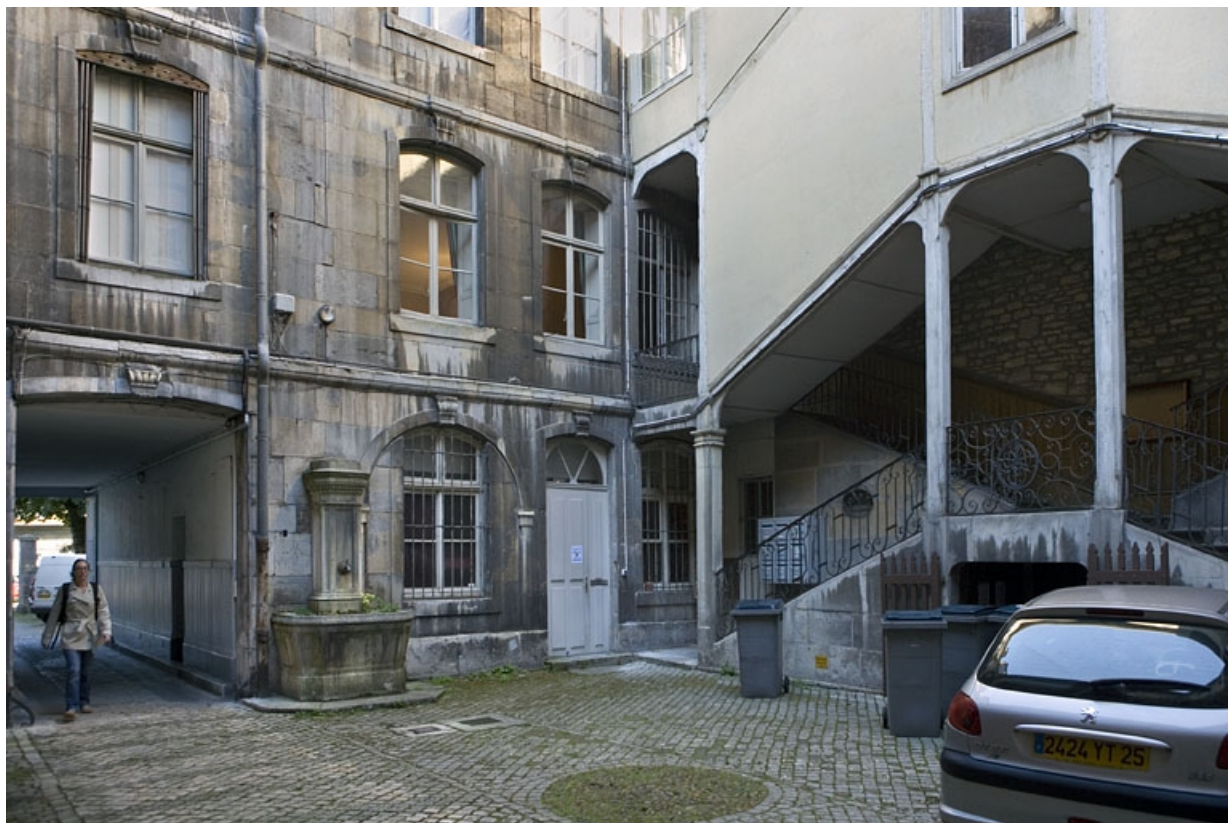
Vue de l'escalier à cage ouverte droit et du logis secondaire, de trois quarts gauche, depuis l'entrée de la première cour.
25, Besançon, 64 Grande Rue, lieudit : îlot Terrier de Santans

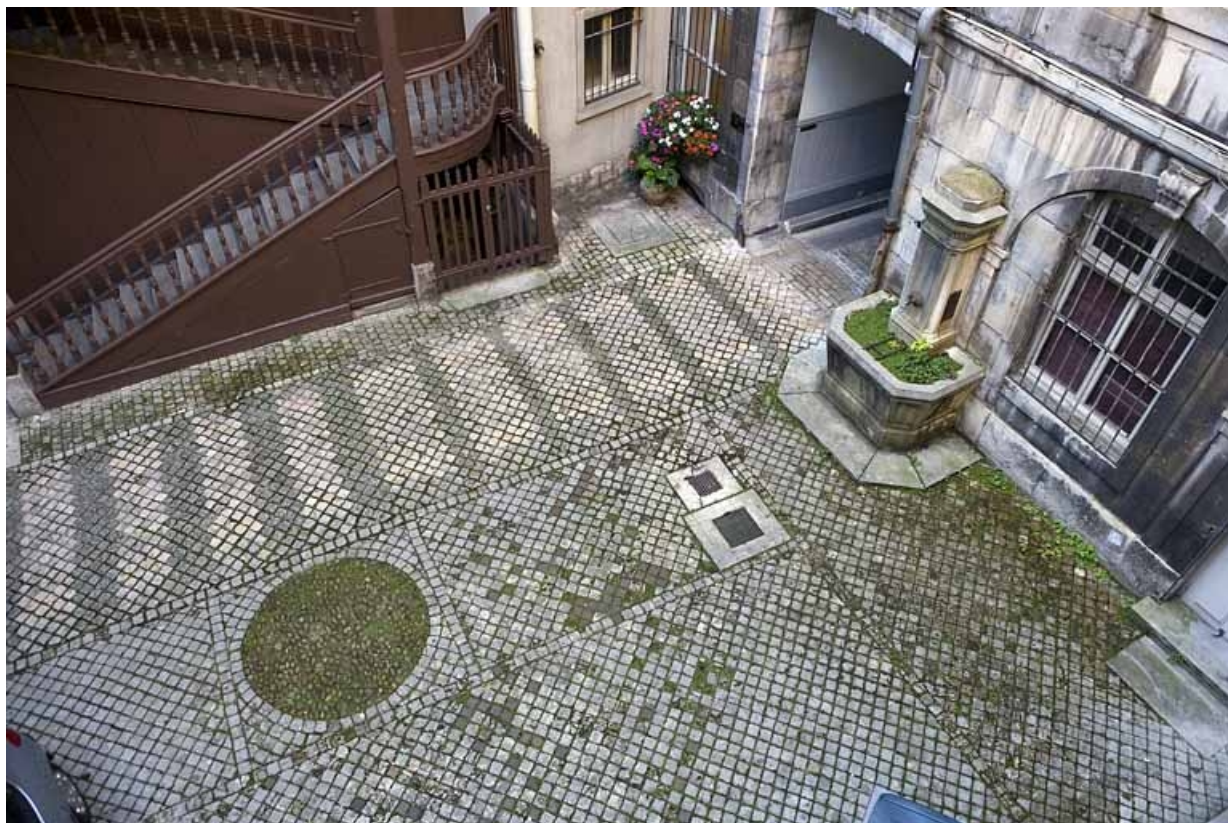
Détail du pavage de la première cour depuis l'escalier droit.

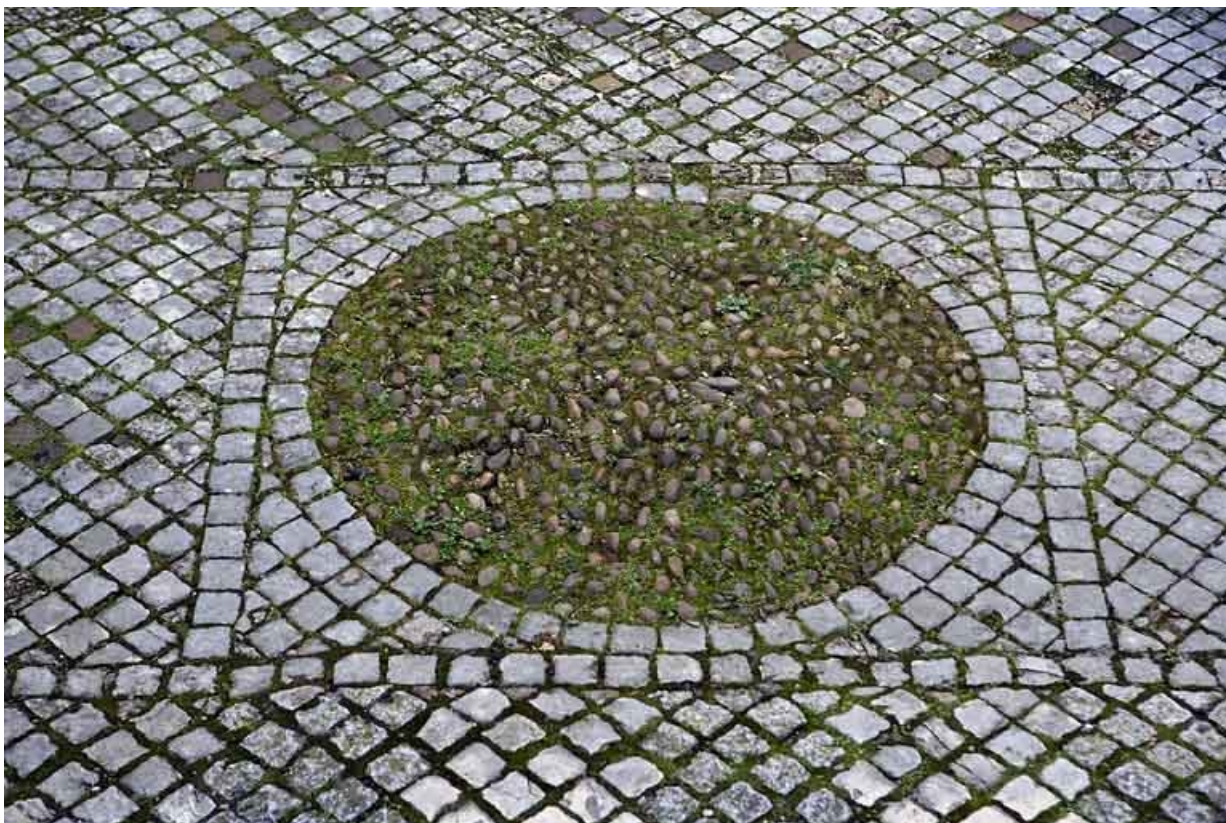
Pavage de la première cour : détail du motif central.

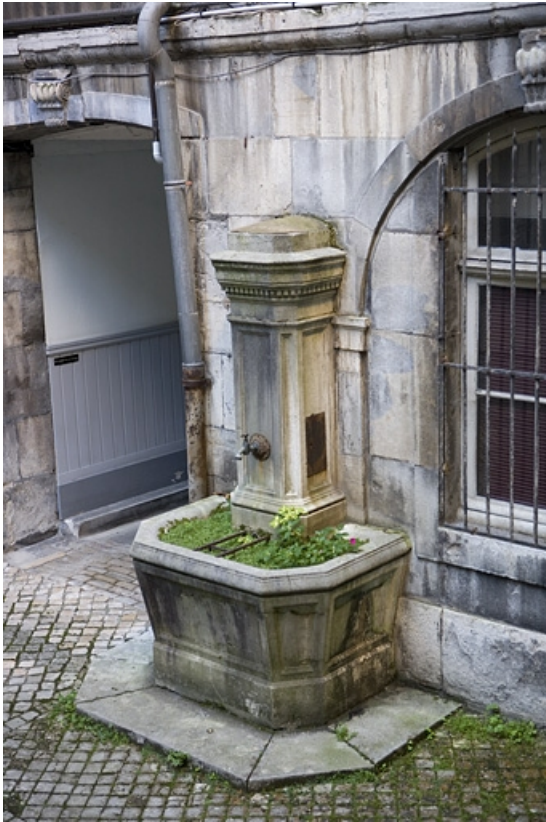
Détail de la borne fontaine située dans la première cour.
25, Besançon, 64 Grande Rue, lieudit : îlot Terrier de Santans

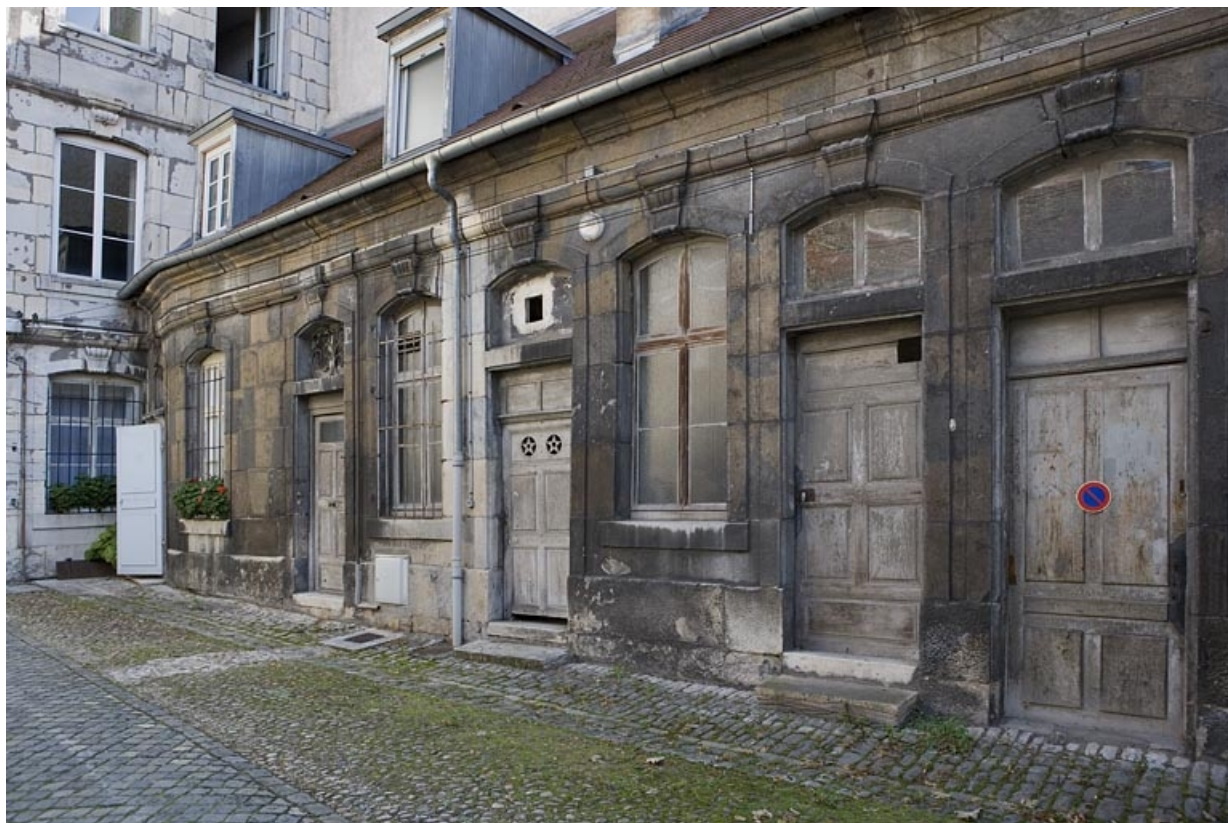
Vue du bâtiment des communs de trois quarts droit.

Caractéristique des hôtels sur rue à deux logis parallèles distribués par deux escaliers à cage ouverte, cet hôtel a aussi conservé ses dépendances dont des communs et un bûcher de grande qualité architecturale. A signaler aussi qu'il s'agit d'un hôtel qui possédait dès l'origine des boutiques sur rue.

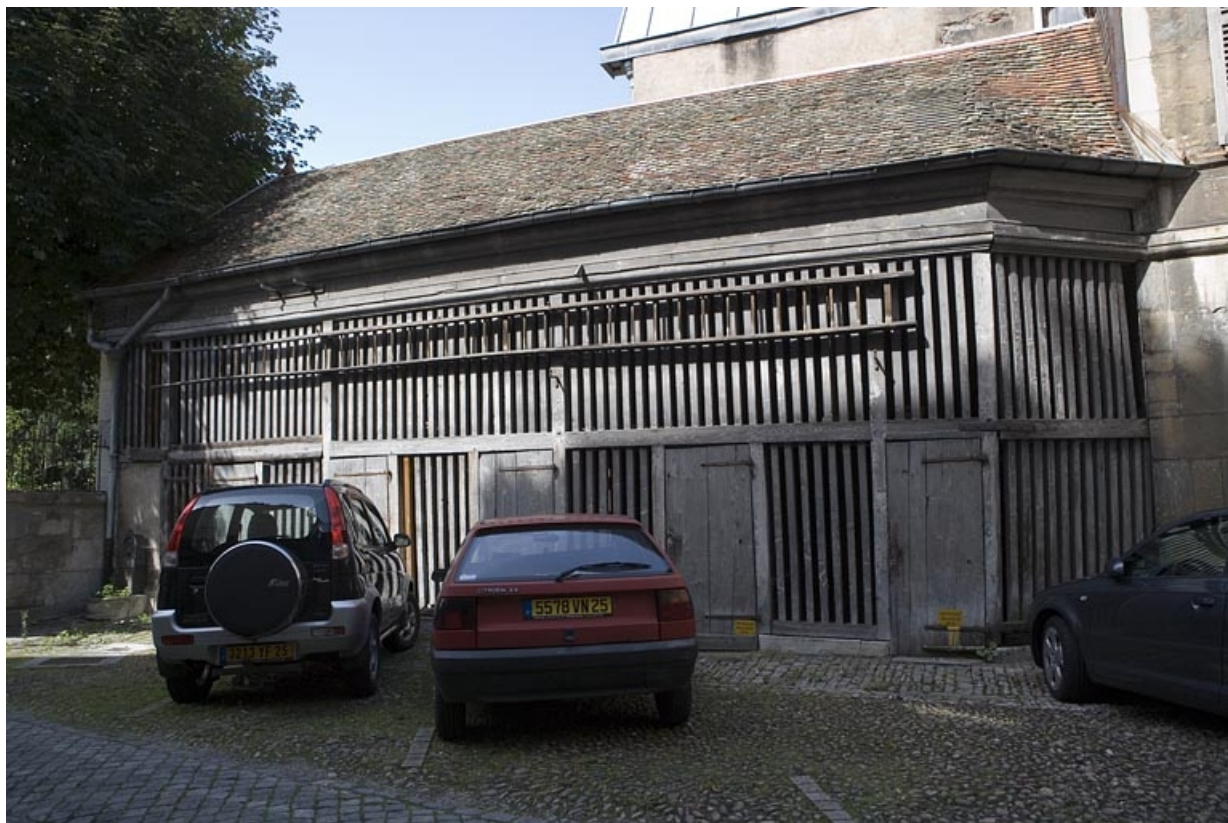
Vue du bûcher, de trois quarts droit, situé dans la deuxième cour.

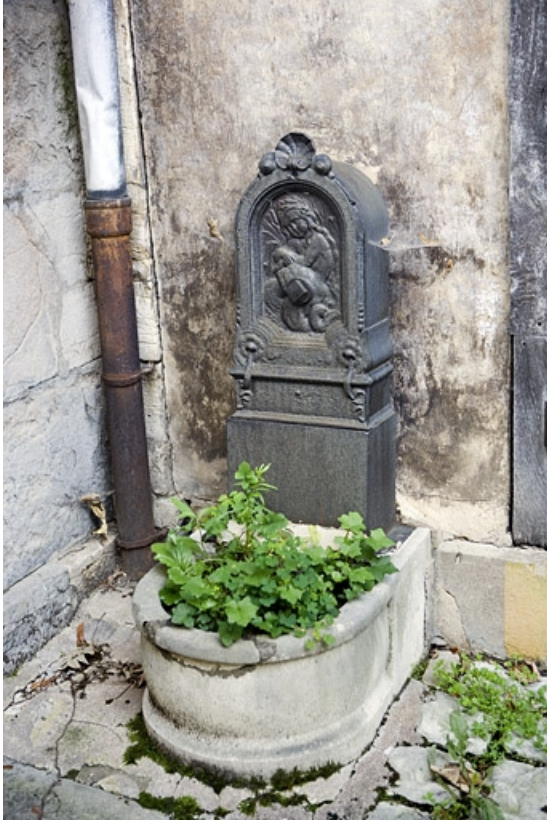
Détail de la borne fontaine située dans la deuxième cour.
25, Besançon, 64 Grande Rue, lieudit : îlot Terrier de Santans

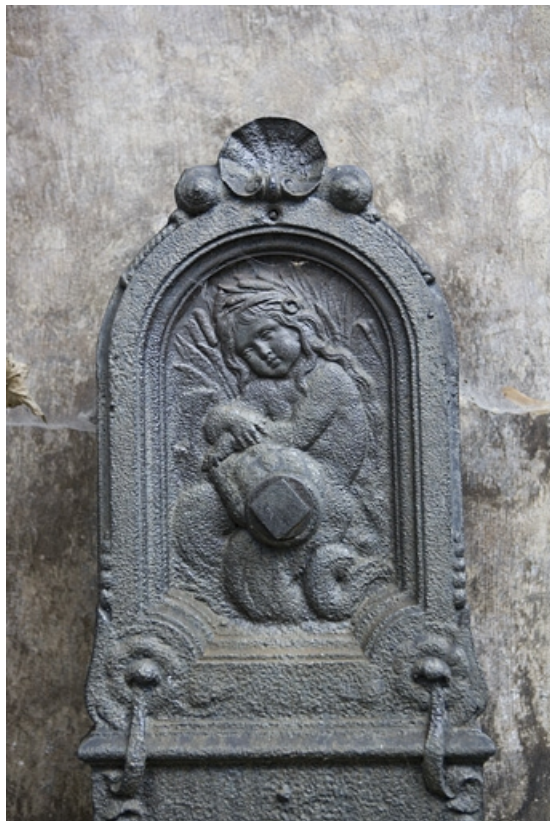
Détail de la partie supérieure de la borne fontaine située dans la deuxième cour.
25, Besançon, 64 Grande Rue, lieudit : îlot Terrier de Santans
