HÔTEL FORAISSE

Bourgogne-Franche-Comté, Doubs
Besançon
îlot Terrier de Santans

Dossier IA25000224 réalisé en 1996 revu en
2001

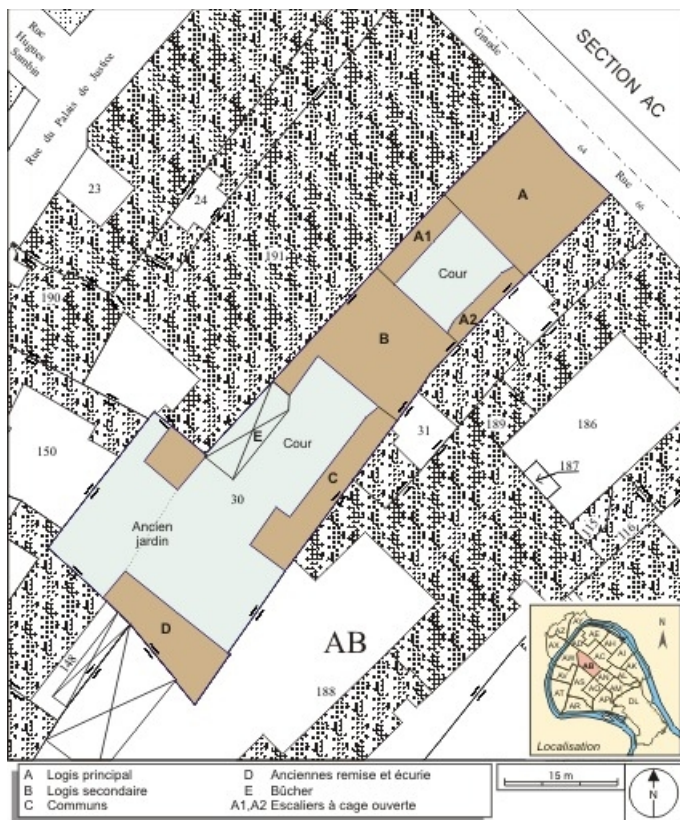
Plan masse et de situation. Extrait du plan cadastral, 1974, section AB.
25, Besançon, 64 Grande Rue, lieudit : îlot Terrier de Santans

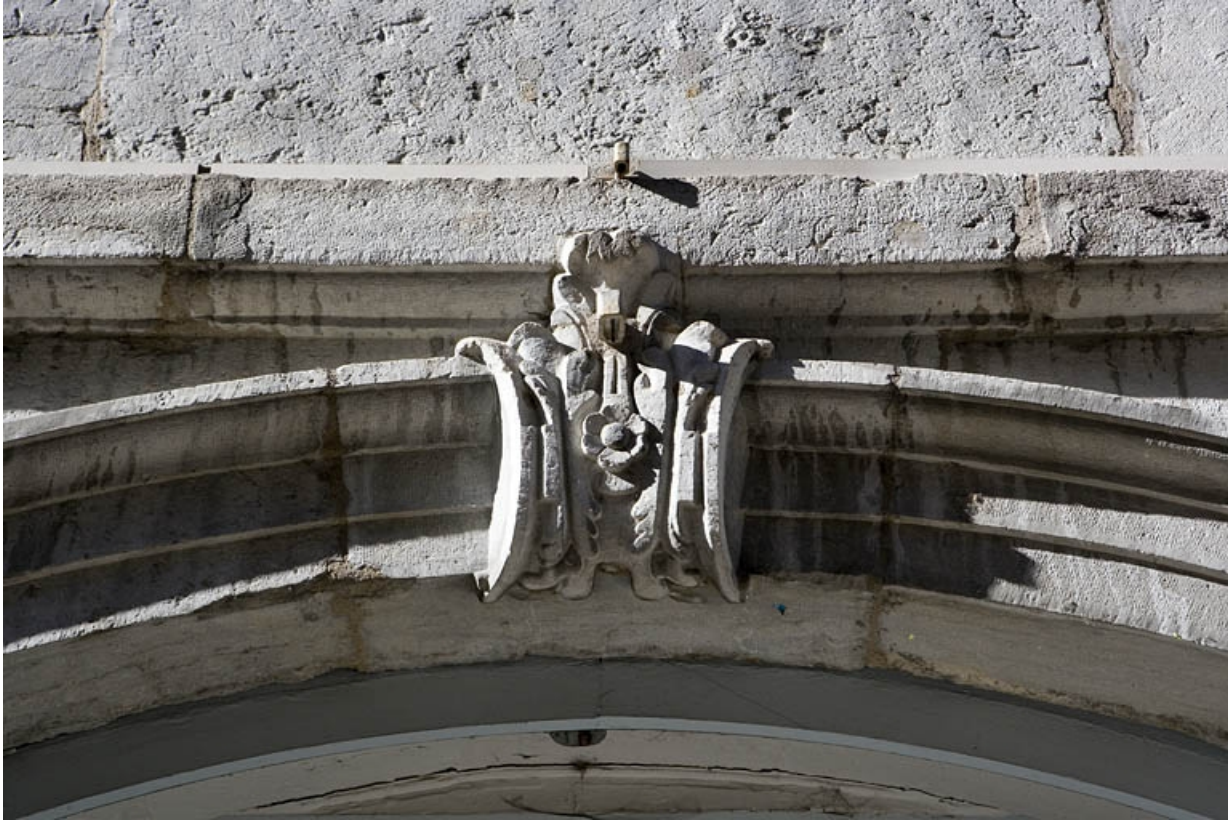
Portail d'entrée : détail de la clé de l'arc.

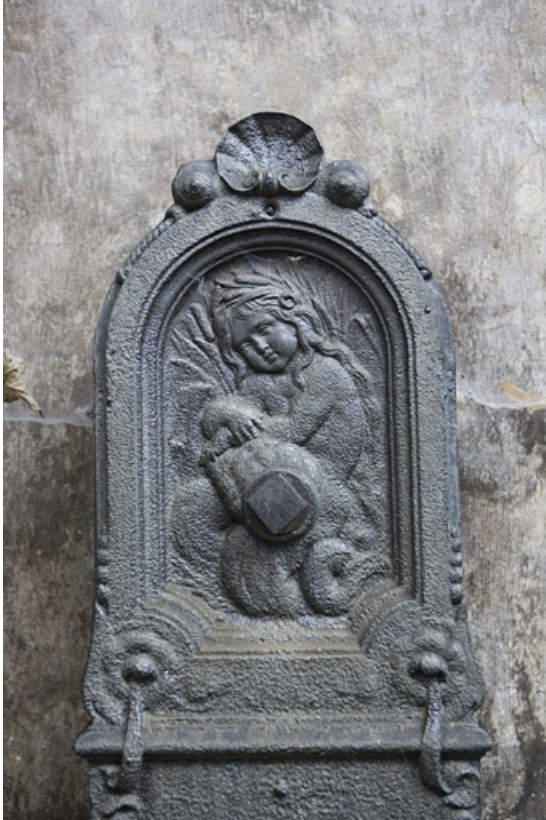
Détail de la partie supérieure de la borne fontaine située dans la deuxième cour.
25, Besançon, 64 Grande Rue, lieudit : îlot Terrier de Santans
