MAISON

Bourgogne-Franche-Comté, Doubs
Besançon
îlot Terrier de Santans - 27 rue Mégevand

Dossier IA25000228 réalisé en 1996 revu en
2001

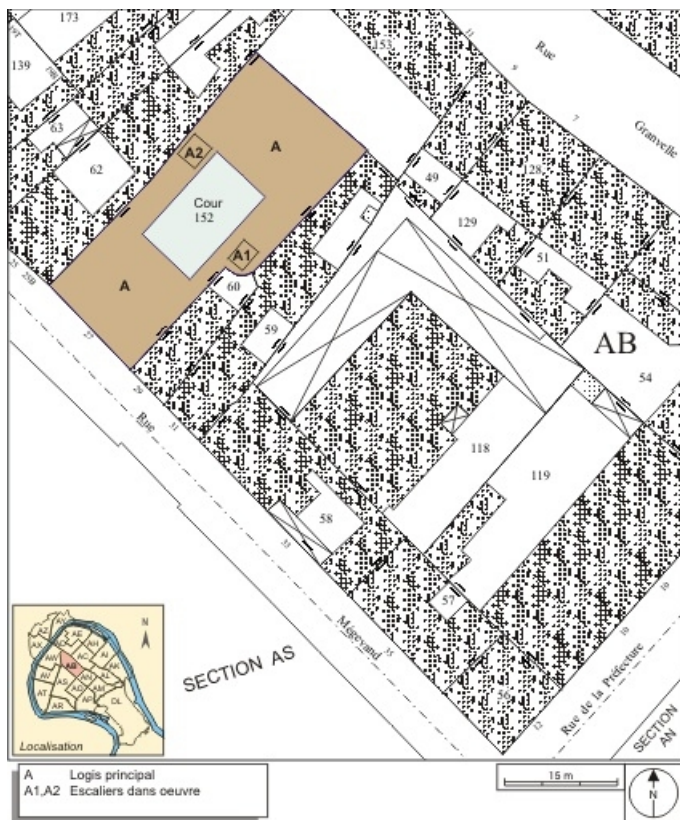
N° de l'illustration : 20072500107NUDA

Plan masse et de situation. Extrait du plan cadastral, 1974, section AB.
25, Besançon, 27 rue Mégevand, lieudit : îlot Terrier de Santans

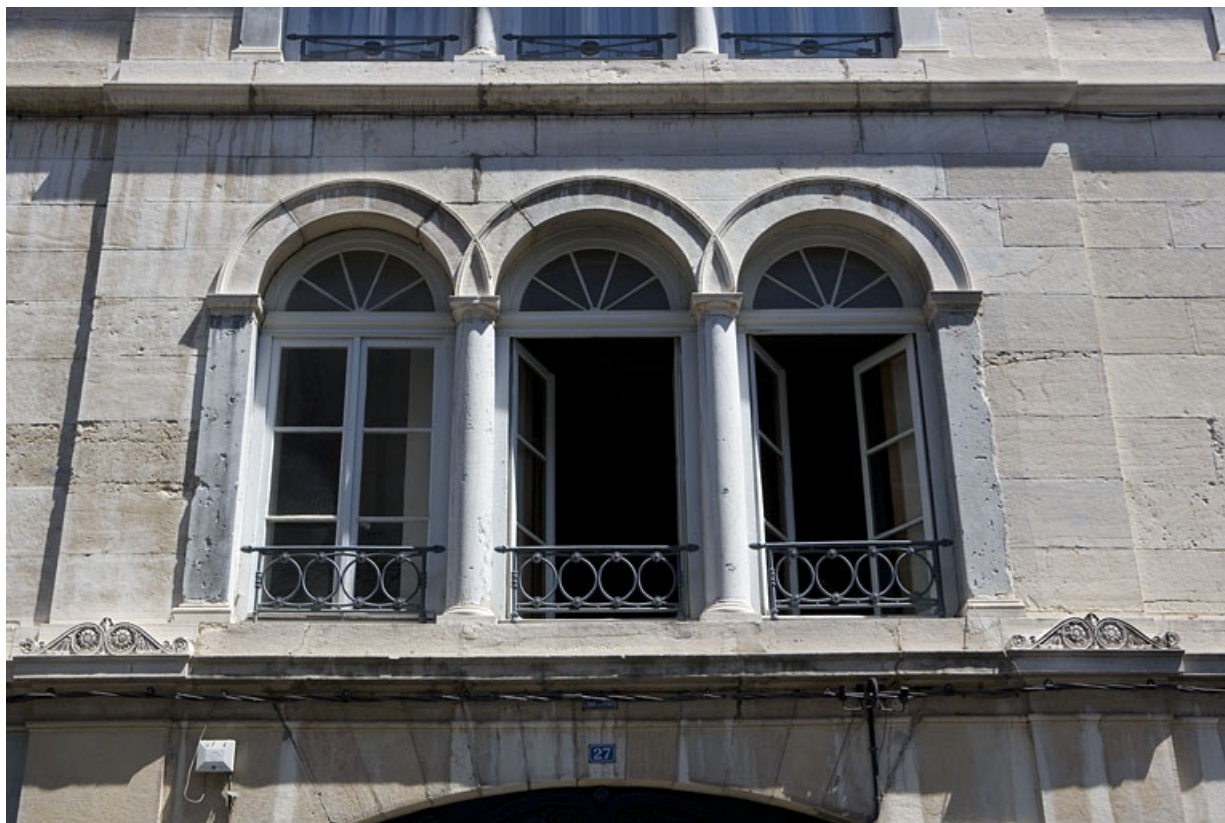
N° de l'illustration : 20082500497NUC2A

Façade sur rue : détail des fenêtres en triplet situées au-dessus du portail d'entrée.

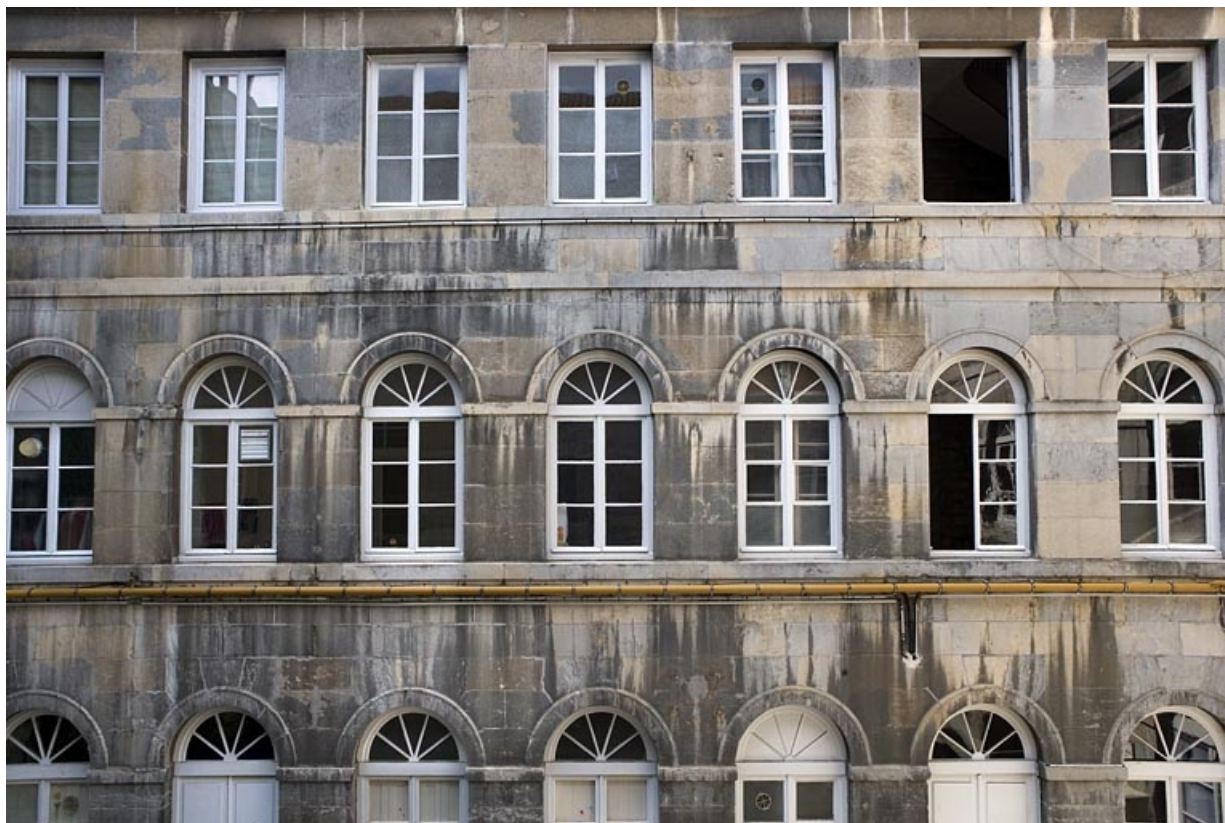
N° de l'illustration : 20082500502NUC2A

Vue de l'aile gauche sur cour, de face.

La maison, à cour centrale, est bâtie sur des caves voûtées d'arêtes ou en berceau. Une allée cochère traversante en position centrale permettait d'accéder à une deuxième cour derrière l'édifice qui a disparu. L'escalier principal en charpente et rampe en fonte occupe l'aile droite sur cour, le secondaire en même matériau et de même forme est situé dans l'aile gauche.

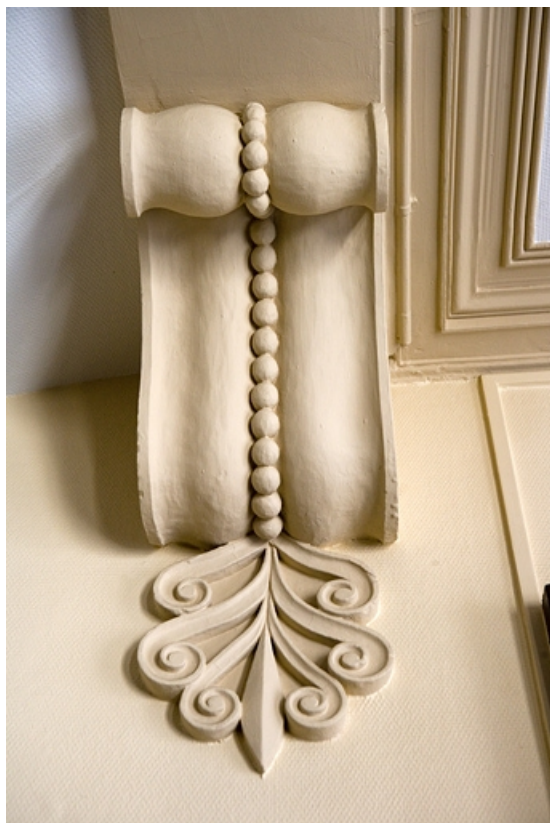
N° de l'illustration : 20082500504NUC2A

Détail d'une console soutenant le plafond de la cage d'escalier.

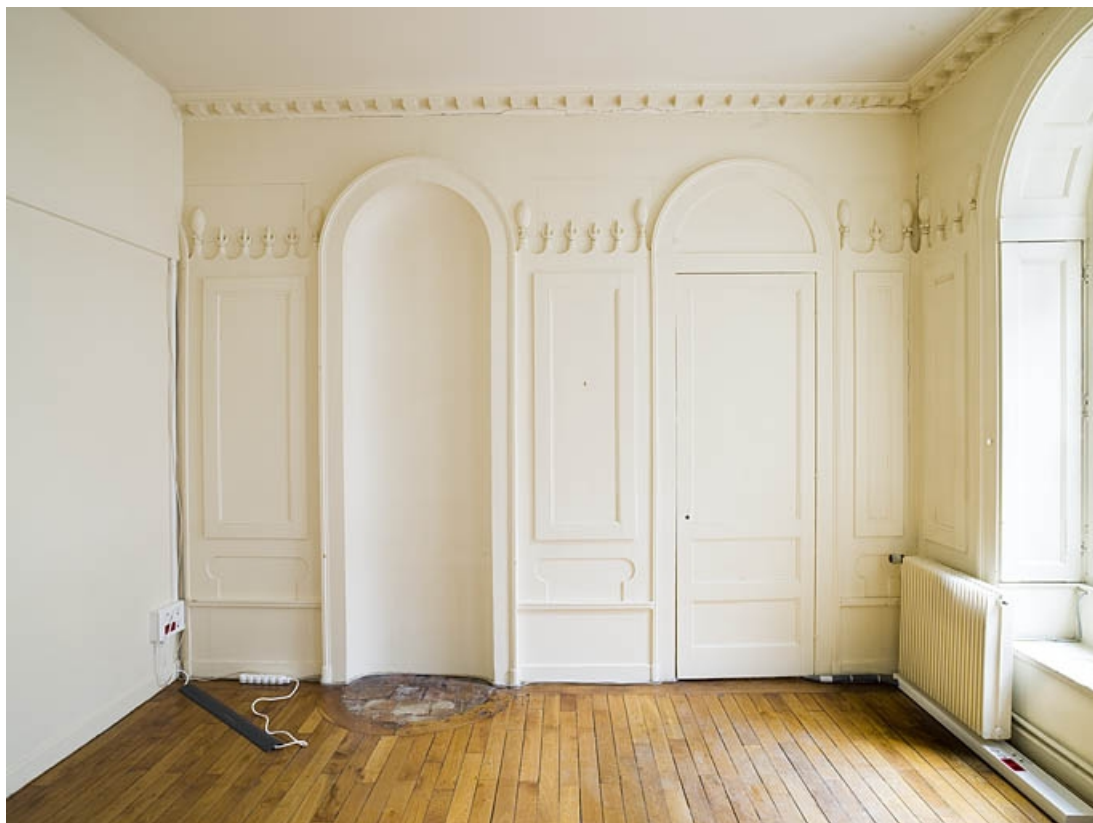
N° de l'illustration : 20112502578NUC2A

Logis principal, intérieur, salle à manger : détail du mur avec la niche du poêle.

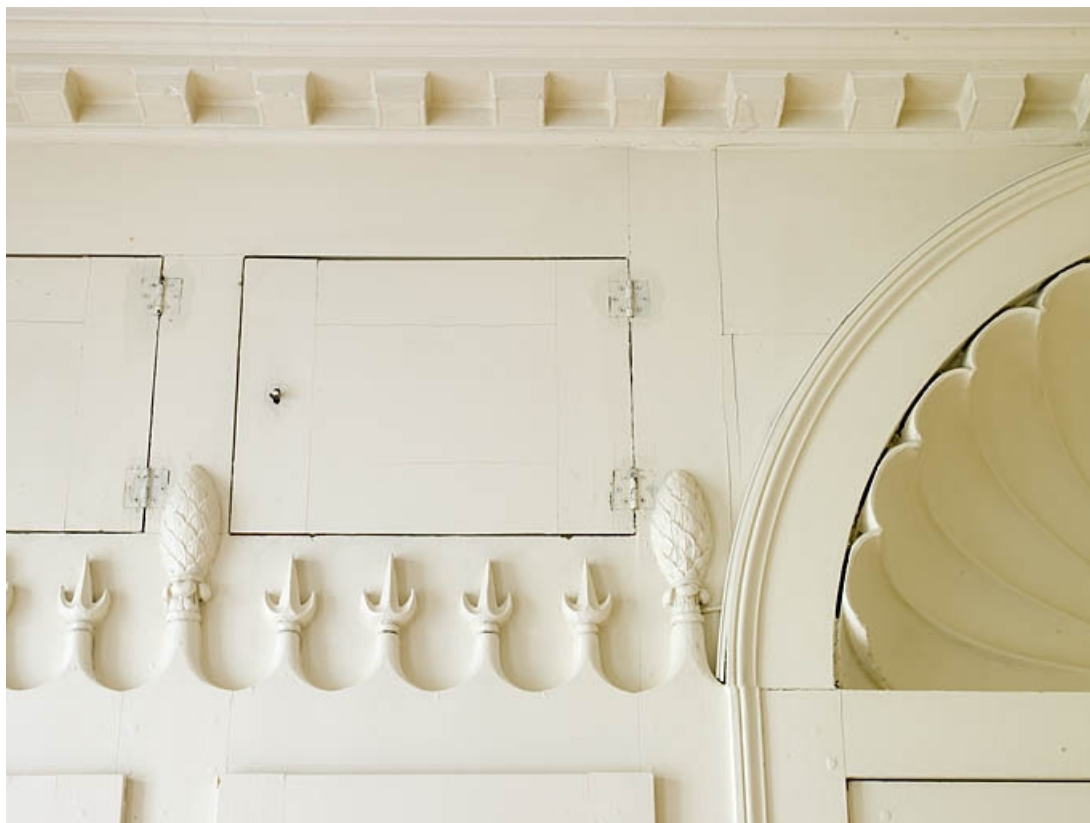
N° de l'illustration : 20112502580NUC2A

Logis principal, intérieur, salle à manger : détail du décor des lambris à côté de la porte d'entrée.
25, Besançon, 27 rue Mégevand, lieudit : îlot Terrier de Santans

chaussée de l'aile droite contenant l'escalier principal et une pièce du premier étage ornée de lambris peints d'origine.
