MAISON

Bourgogne-Franche-Comté, Doubs
Besançon
îlot Terrier de Santans - 27 rue Mégevand

Dossier IA25000228 réalisé en 1996 revu en
2001

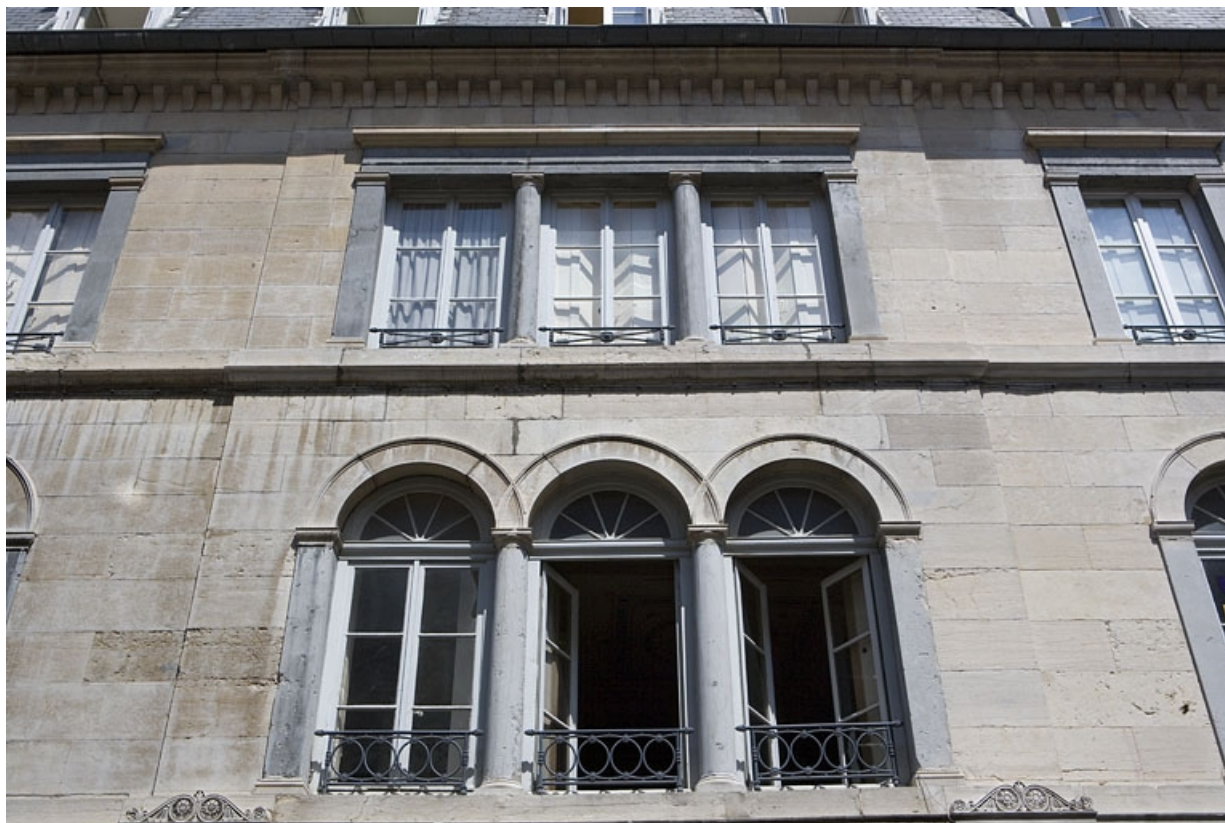
Détail des baies en triplet des premier et second étages.

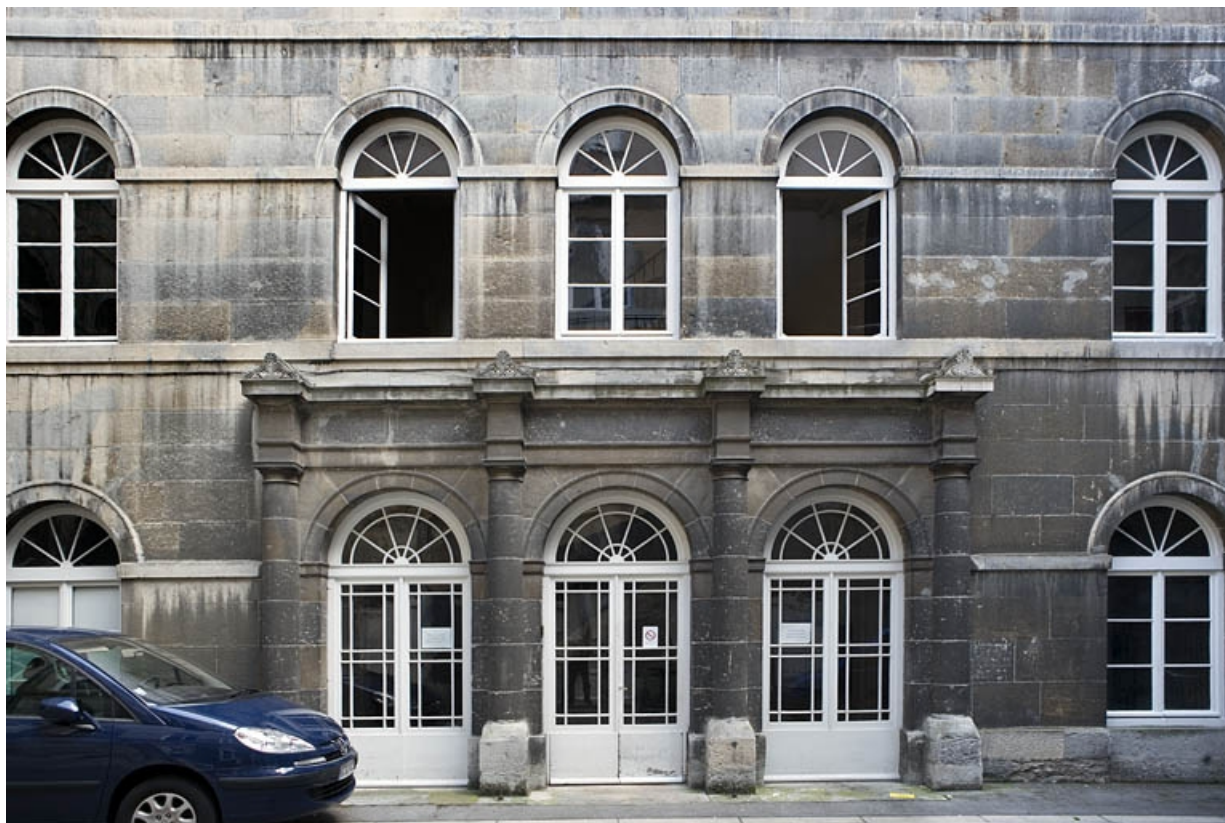
Aile droite sur cour : vue de l'entrée de l'escalier principal et du premier étage.

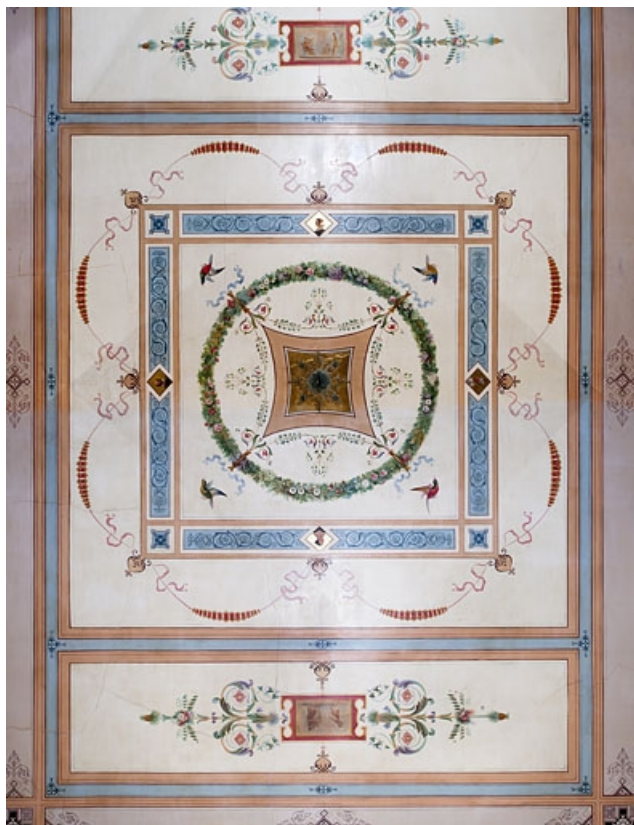
Logis principal, intérieur, salon : plafond peint, vue d'ensemble.
