MAISON

Bourgogne-Franche-Comté, Doubs
Besançon
îlot Terrier de Santans - 27 rue Mégevand

Dossier IA25000228 réalisé en 1996 revu en
2001

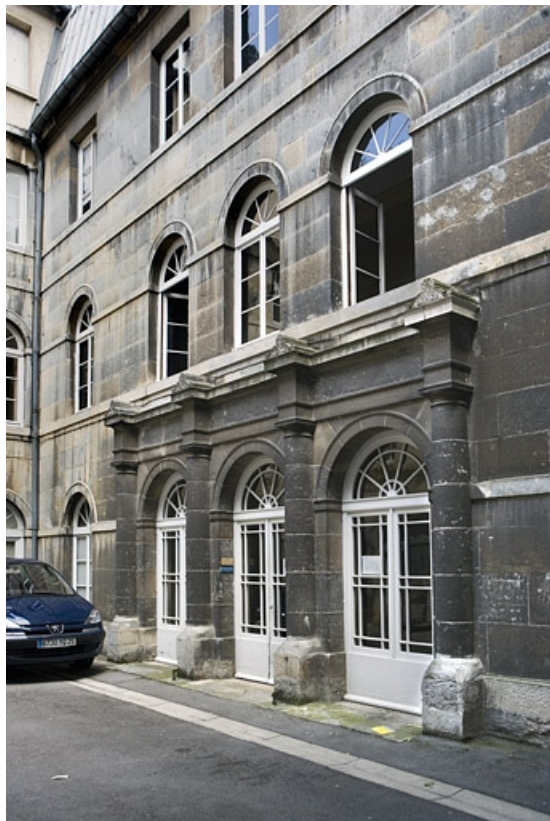
N° de l'illustration : 20082500508NUC2A

Aile droite sur cour : vue de l'entrée de l'escalier principal de trois quarts droit.
25, Besançon, 27 rue Mégevand, lieudit : îlot Terrier de Santans

La maison, à cour centrale, est bâtie sur des caves voûtées d'arêtes ou en berceau. Une allée cochère traversante en position centrale permettait d'accéder à une deuxième cour derrière l'édifice qui a disparu. L'escalier principal en charpente et rampe en fonte occupe l'aile droite sur cour, le secondaire en même matériau et de même forme est situé dans l'aile gauche.

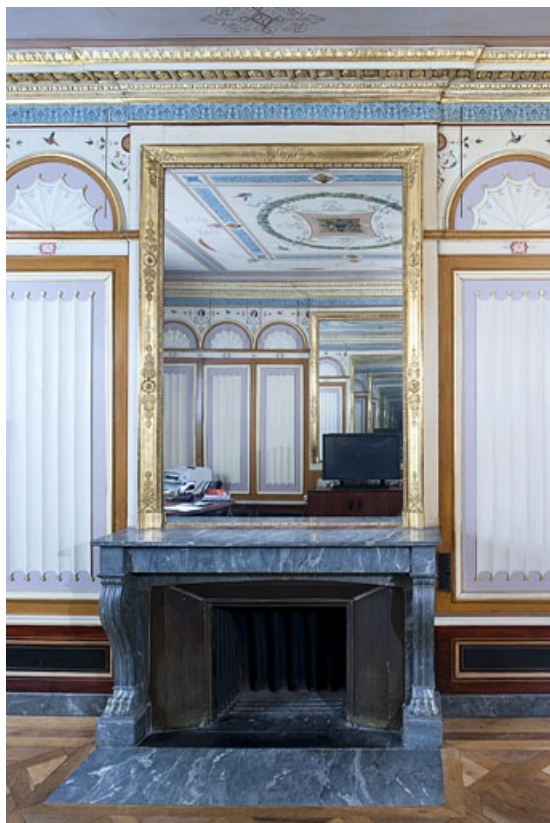
N° de l'illustration : 20112502587NUC4A

Logis principal, intérieur, salon : détail de la cheminée.
