## MAISON

Bourgogne-Franche-Comté, Doubs  
Besançon  
îlot Terrier de Santans - 27 rue Mégevand

Dossier IA25000228 réalisé en 1996 revu en  
2001

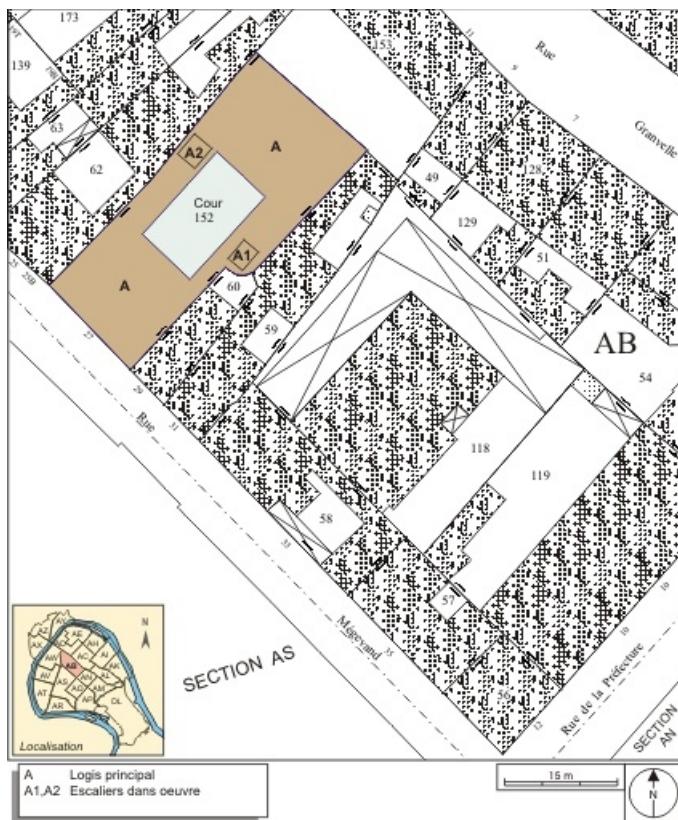
N° de l'illustration : 20072500107NUDA

**Plan masse et de situation. Extrait du plan cadastral, 1974, section AB.**

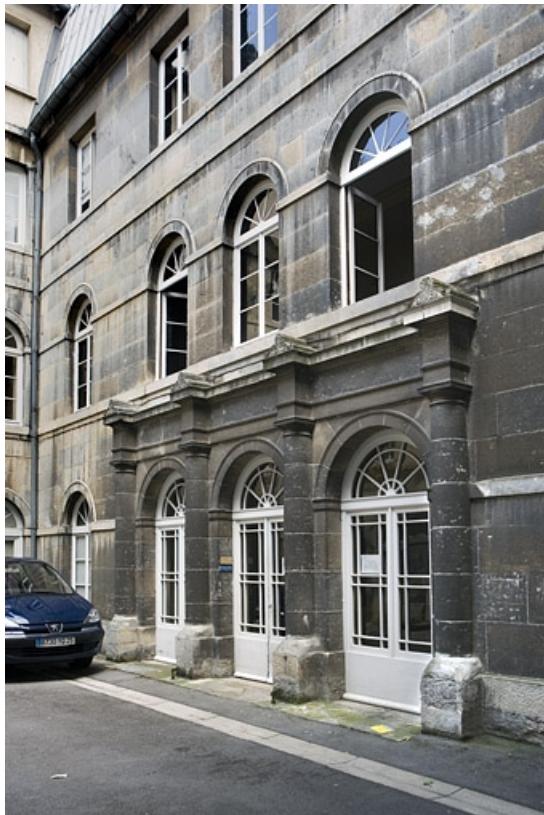
N° de l'illustration : 20082500508NUC2A

**Aile droite sur cour : vue de l'entrée de l'escalier principal de trois quarts droit.**

La maison, à cour centrale, est bâtie sur des caves voûtées d'arêtes ou en berceau. Une allée cochère traversante en position centrale permettait d'accéder à une deuxième cour derrière l'édifice qui a disparu. L'escalier principal en charpente et rampe en fonte occupe l'aile droite sur cour, le secondaire en même matériau et de même forme est situé dans l'aile gauche.

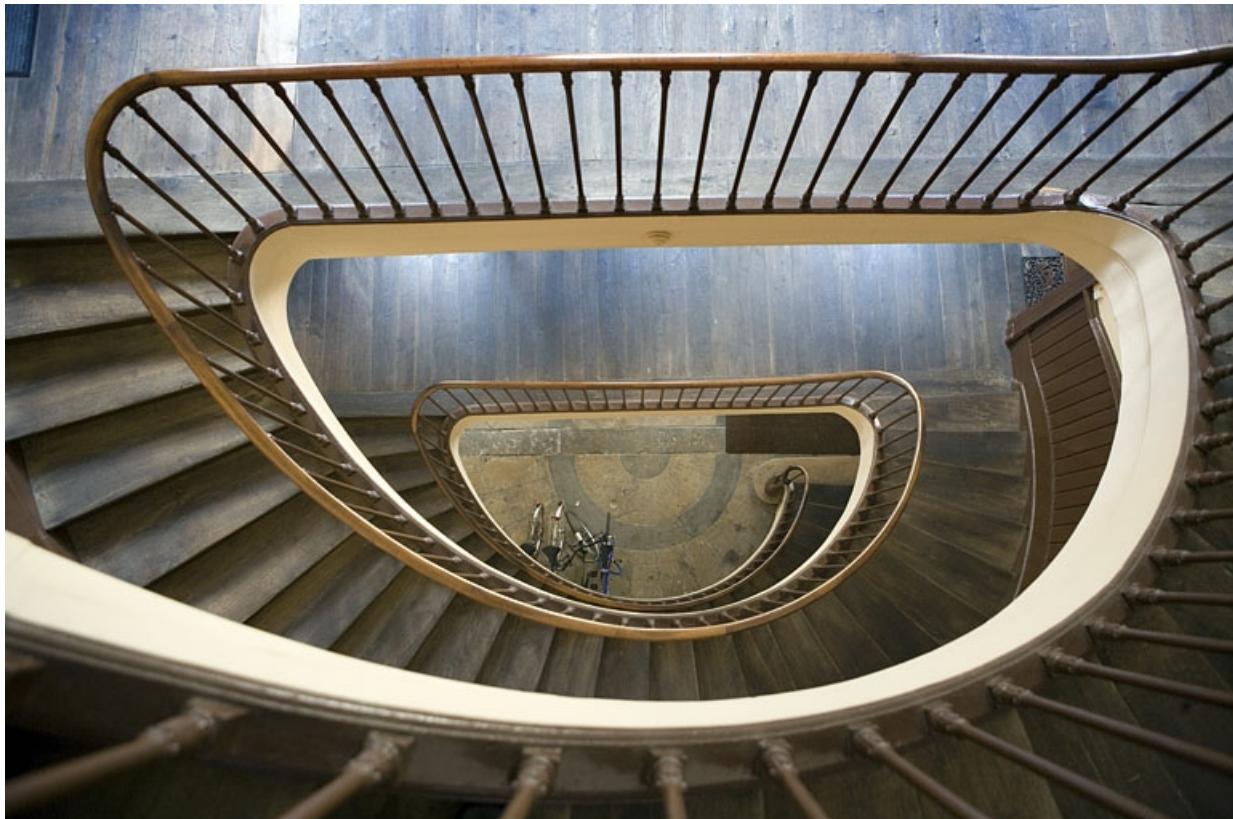
N° de l'illustration : 20082500503NUC2A

**Vue de l'escalier principal en plongée depuis le dernier palier.**

**Escaliers** : escalier dans-œuvre, escalier tournant à retours avec jour, en charpente

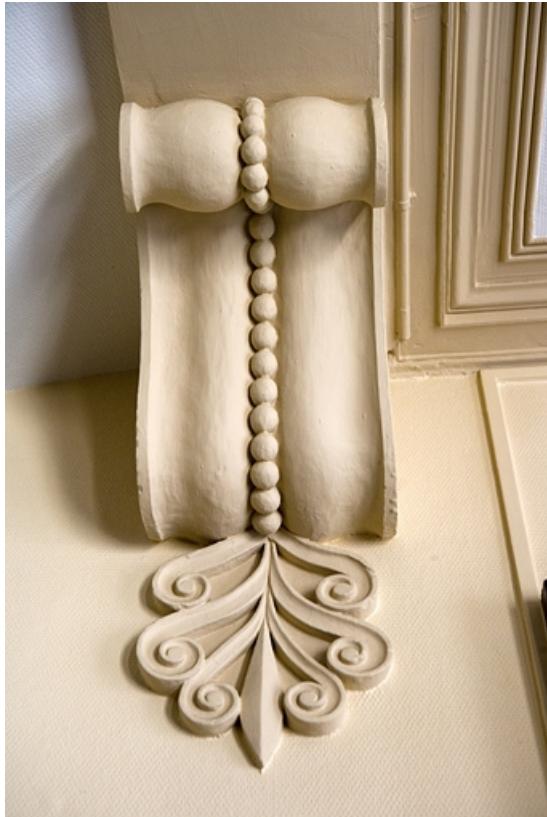
N° de l'illustration : 20082500504NUC2A

Détail d'une console soutenant le plafond de la cage d'escalier.
