## MAISON

Bourgogne-Franche-Comté, Doubs  
Besançon  
îlot Terrier de Santans - 27 rue Mégevand

Dossier IA25000228 réalisé en 1996 revu en  
2001

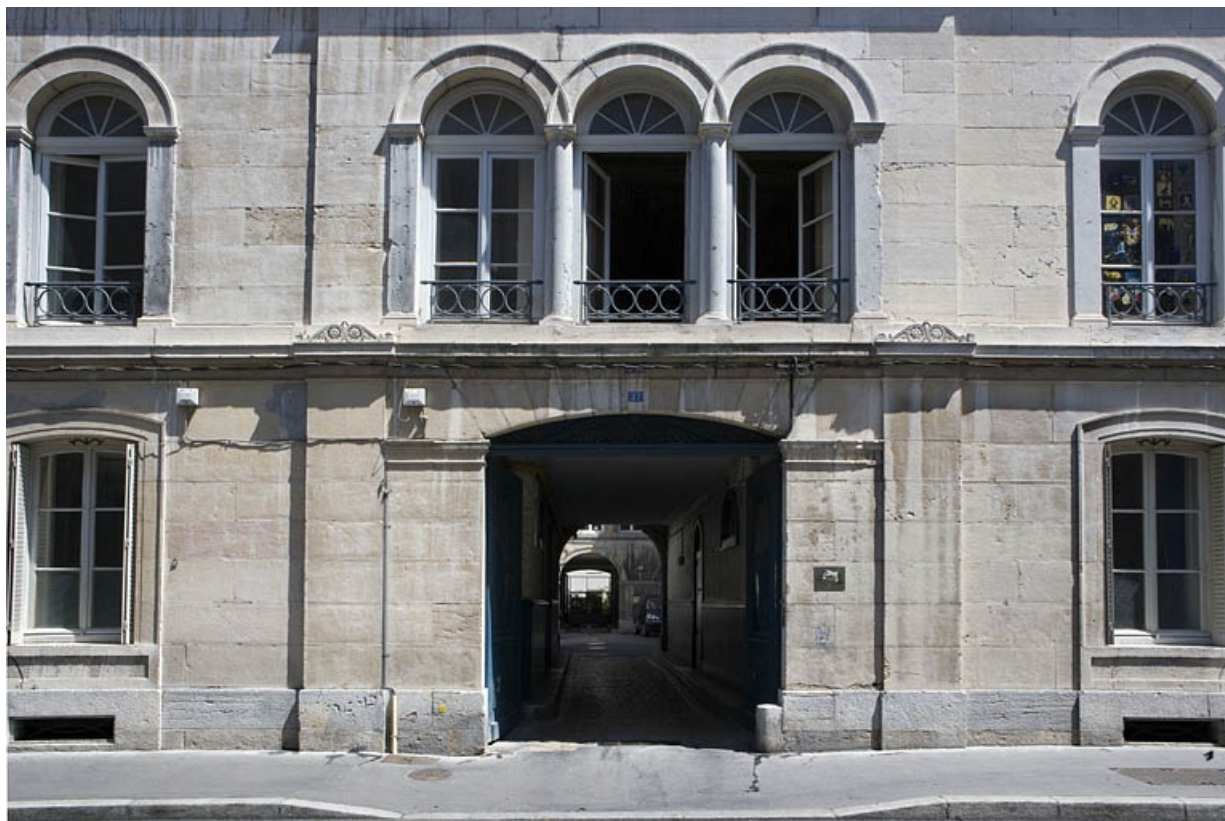
**Vue du portail d'entrée et du passage cocher.**

La maison, à cour centrale, est bâtie sur des caves voûtées d'arêtes ou en berceau. Une allée cochère traversante en position centrale permettait d'accéder à une deuxième cour derrière l'édifice qui a disparu. L'escalier principal en charpente et rampe en fonte occupe l'aile droite sur cour, le secondaire en même matériau et de même forme est situé dans l'aile gauche.

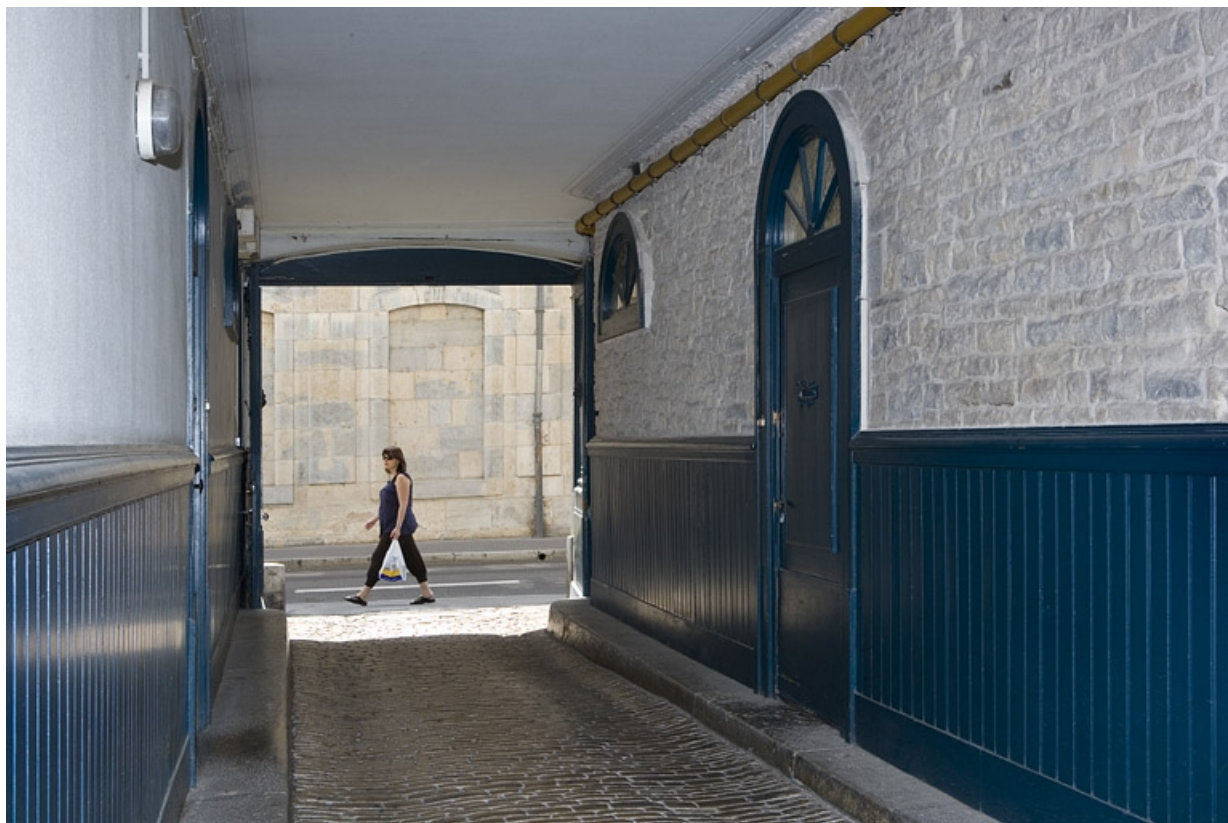
**Vue du passage cocher depuis la cour.**

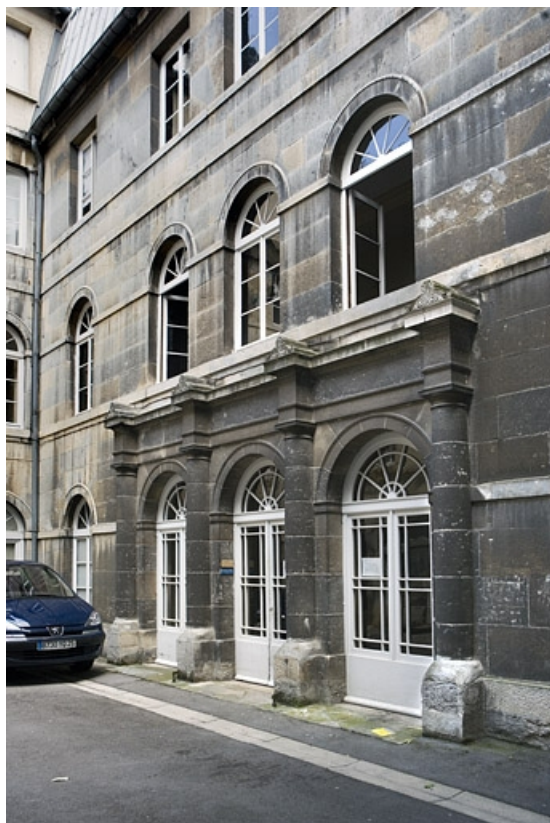
**Aile droite sur cour : vue de l'entrée de l'escalier principal de trois quarts droit.**  
25, Besançon, 27 rue Mégevand, lieudit : îlot Terrier de Santans

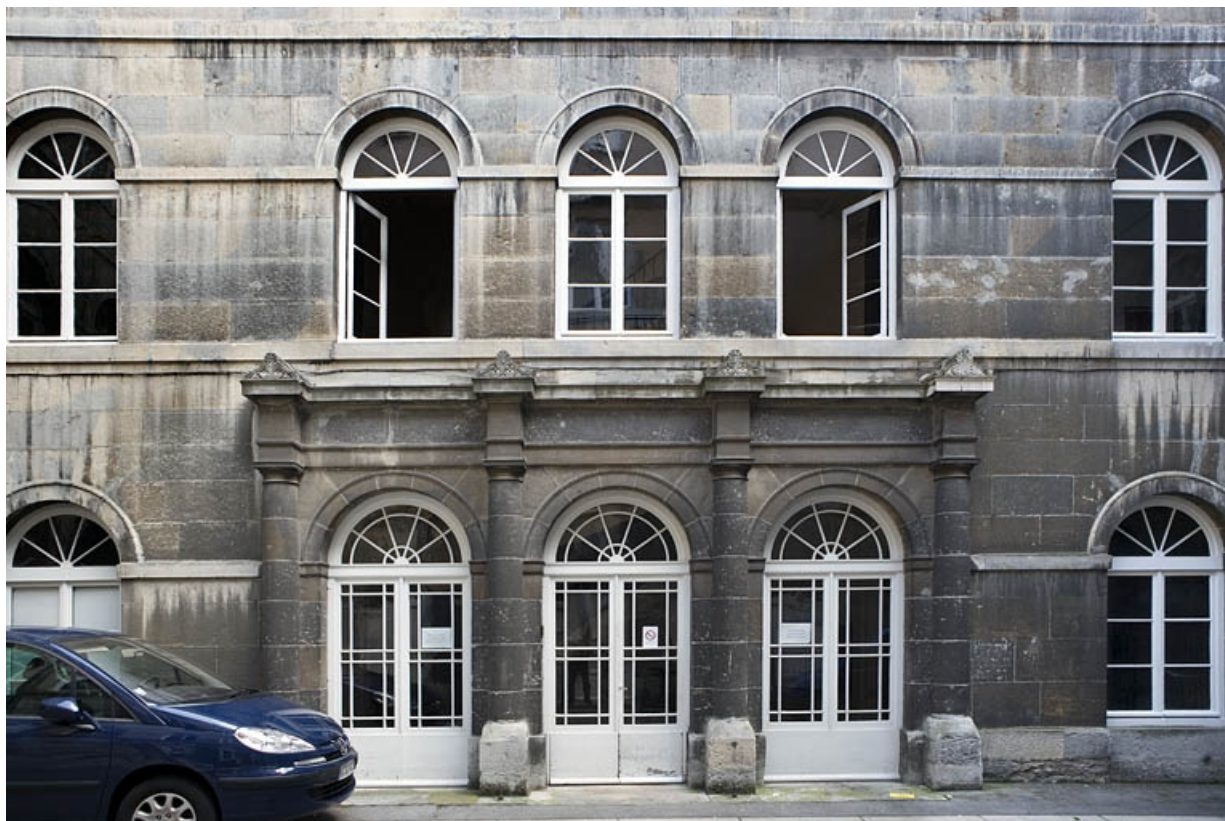
**Aile droite sur cour : vue de l'entrée de l'escalier principal et du premier étage.**  
25, Besançon, 27 rue Mégevand, lieudit : îlot Terrier de Santans

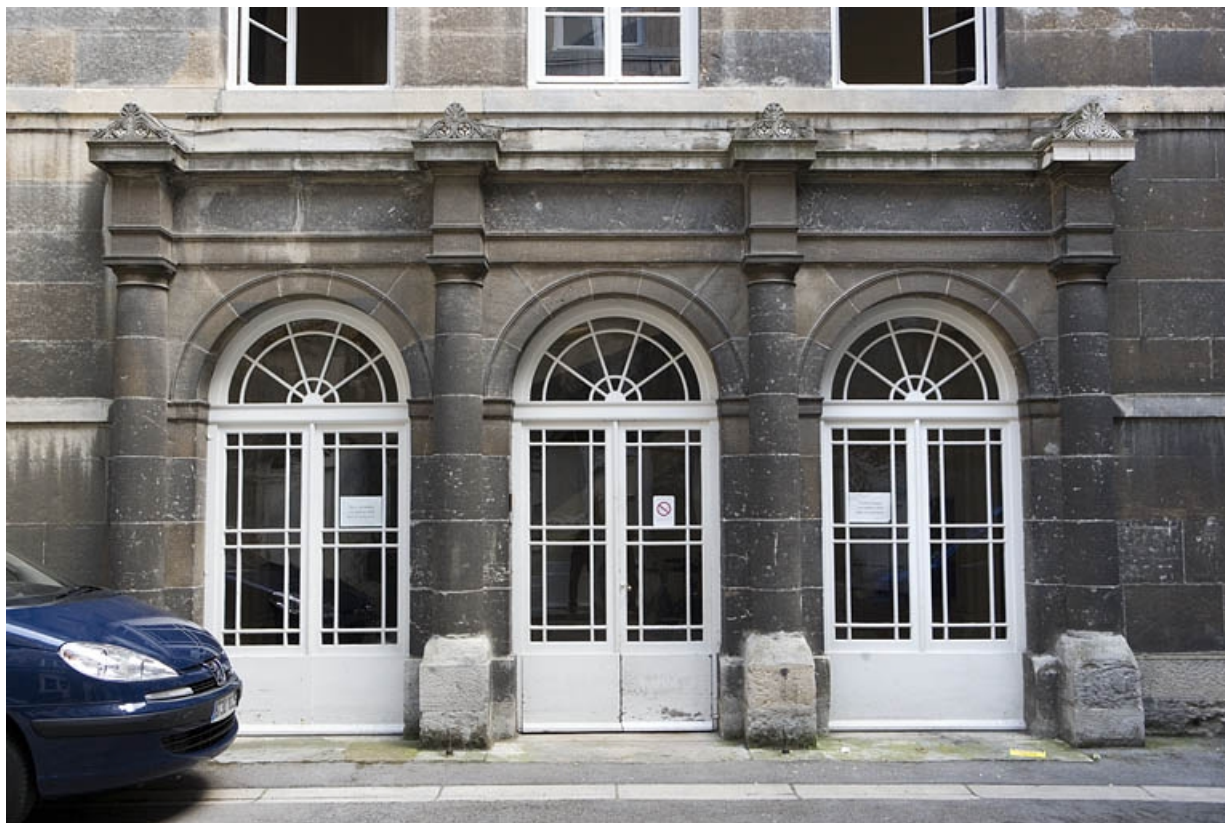
**Aile droite sur cour : vue de l'entrée de l'escalier principal.**  
25, Besançon, 27 rue Mégevand, lieudit : îlot Terrier de Santans
