HÔTEL SEGUIN DE JALLERANGE

Bourgogne-Franche-Comté, Doubs
Besançon
îlot Terrier de Santans - 19 rue Mégevand

Dossier IA25000230 réalisé en 1996 revu en
2001

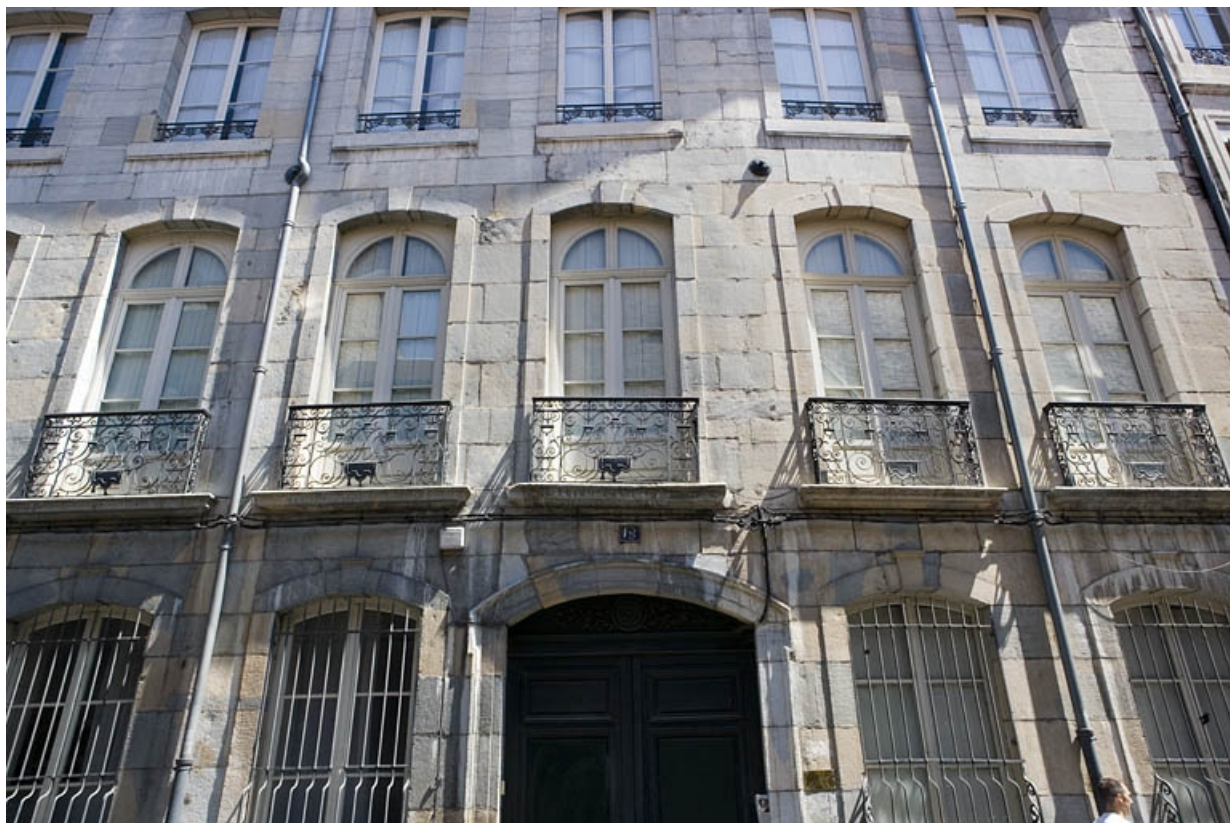
N° de l'illustration : 20082500480NUC2A

Logis principal : détail du premier étage sur rue.

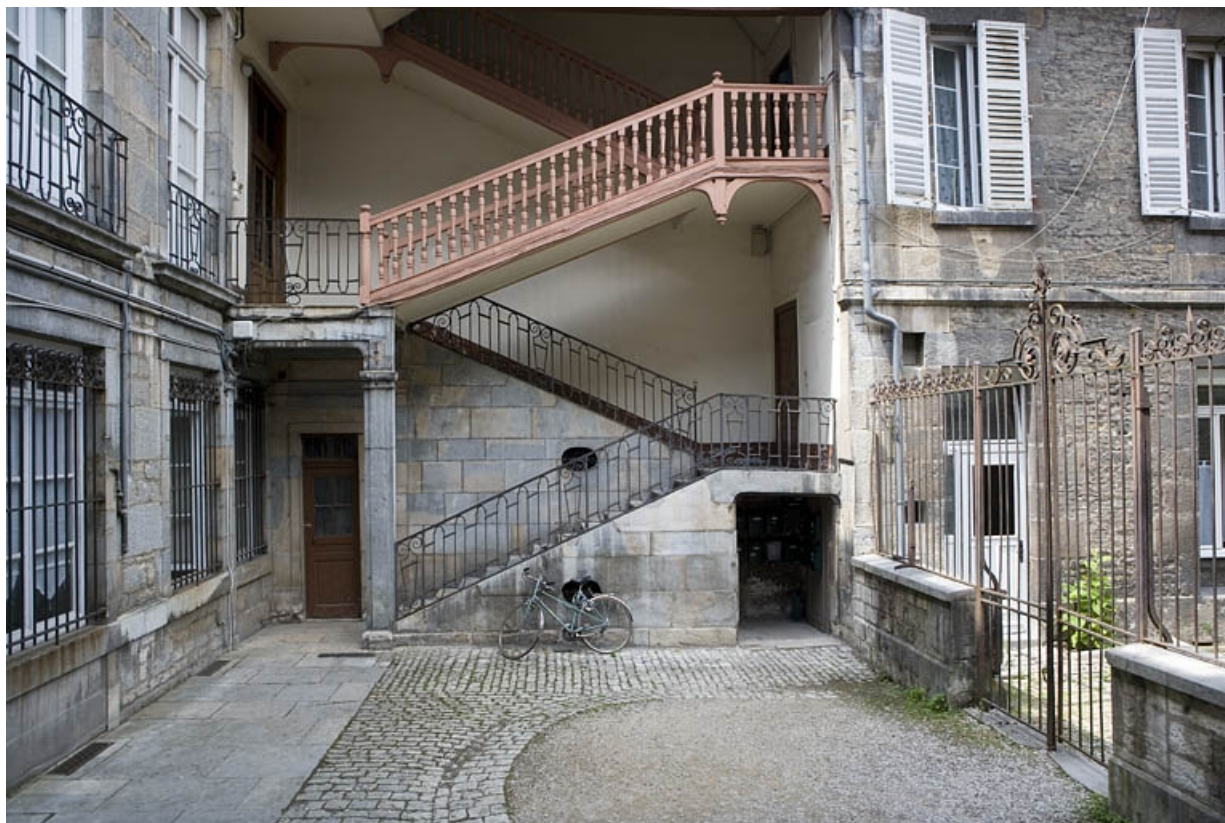
N° de l'illustration : 20082500485NUC2A

Vue de l'escalier à cage ouverte à gauche de la cour : de face.

Escaliers : escalier de distribution extérieur, escalier tournant à retours sans jour, cage ouverte en charpente; escalier de distribution extérieur, escalier tournant à retours avec jour, cage ouverte en charpente

Caractéristique des hôtels sur rue avec deux communs en retour d'équerre sur cour distribués par un escalier à cage ouverte.
