HÔTEL SEGUIN DE JALLERANGE

Bourgogne-Franche-Comté, Doubs
Besançon
îlot Terrier de Santans - 19 rue Mégevand

Dossier IA25000230 réalisé en 1996 revu en
2001

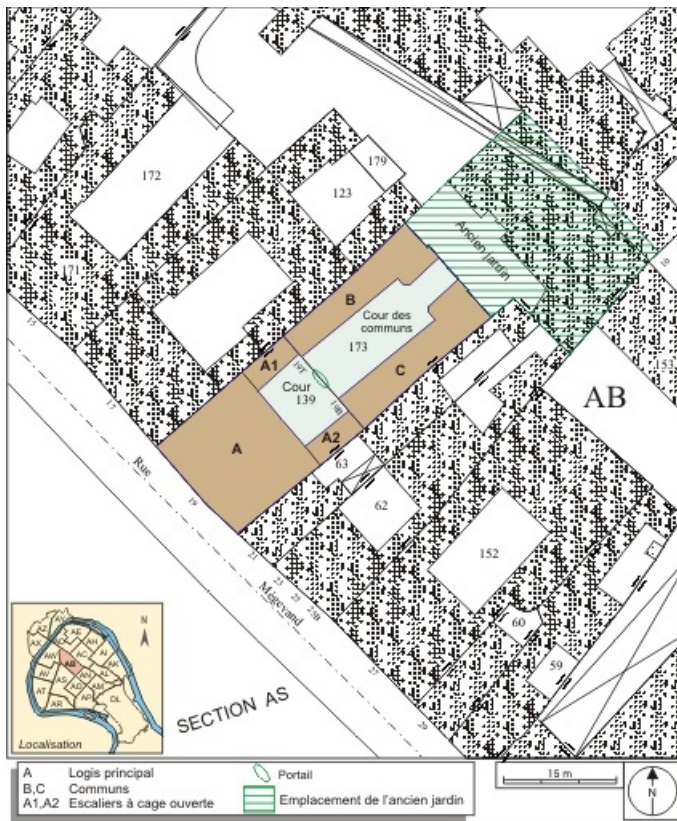
Plan masse et de situation. Extrait du plan cadastral, 1974, section AB.
25, Besançon, 19 rue Mégevand, lieudit : îlot Terrier de Santans

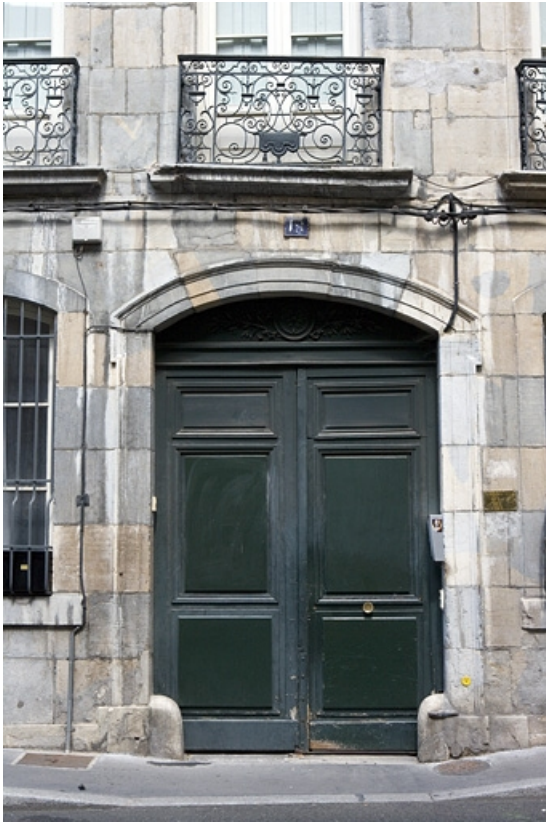
Logis principal : détail du portail d'entrée.

Le logis principal en pierre de taille, couvert en tuile mécanique et ardoise, à deux étages carrés et un étage de comble est construit sur un sous-sol voûté d'arêtes. L'entrée cochère, en position centrale, donne accès à une cour séparée de celle des anciens communs par une clôture percée d'un portail en fer forgé. Les deux bâtiments des anciens communs en moellons, perpendiculaires au logis principal, ont un étage carré et un étage de comble et sont couverts en tuile plate. Les trois corps de logis sont distribués par deux escaliers à cage ouverte sur cour. Le principal, à gauche, est en maçonnerie puis charpente avec rampe en ferronnerie puis à balustres de bois tourné. Un jardin d'agrément, qui a disparu, prolongeait la cour des communs.

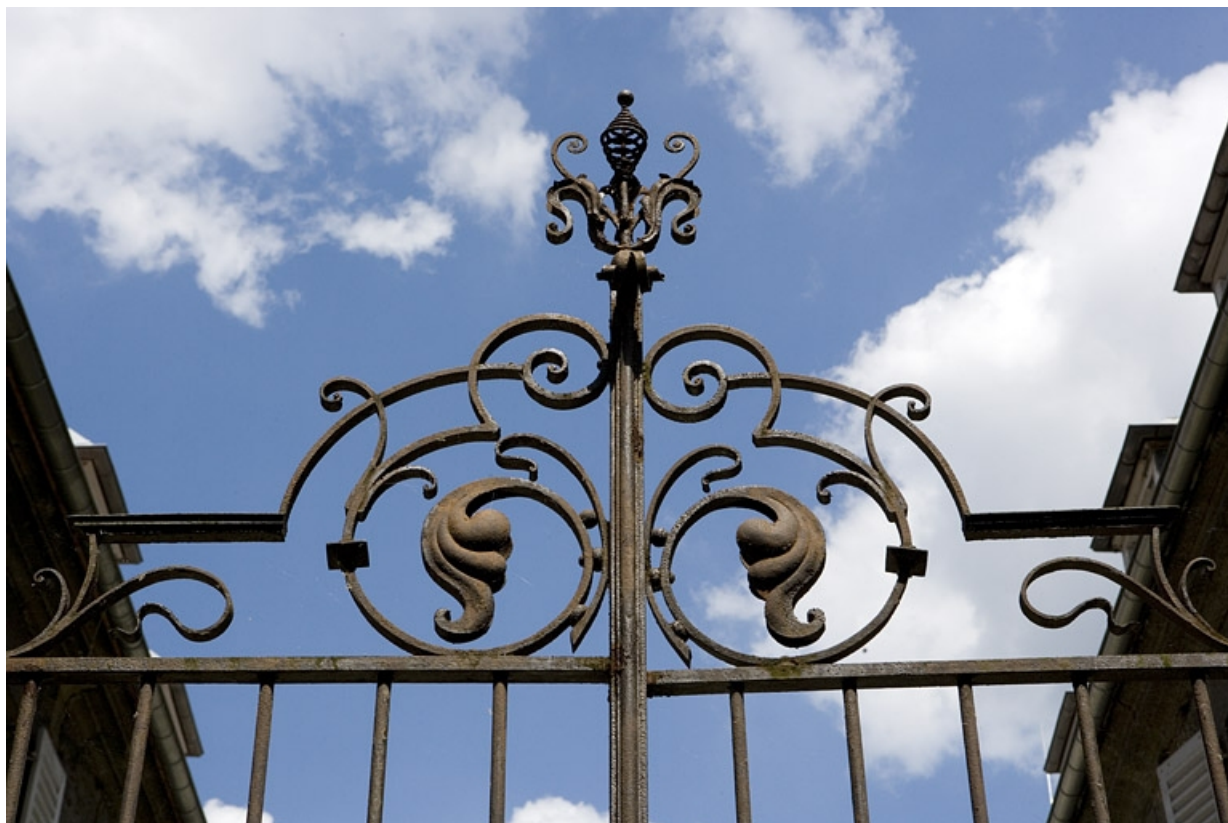
Détail de la partie supérieure de la grille séparant les deux cours.
