HÔTEL SEGUIN DE JALLERANGE

Bourgogne-Franche-Comté, Doubs
Besançon
îlot Terrier de Santans - 19 rue Mégevand

Dossier IA25000230 réalisé en 1996 revu en 2001

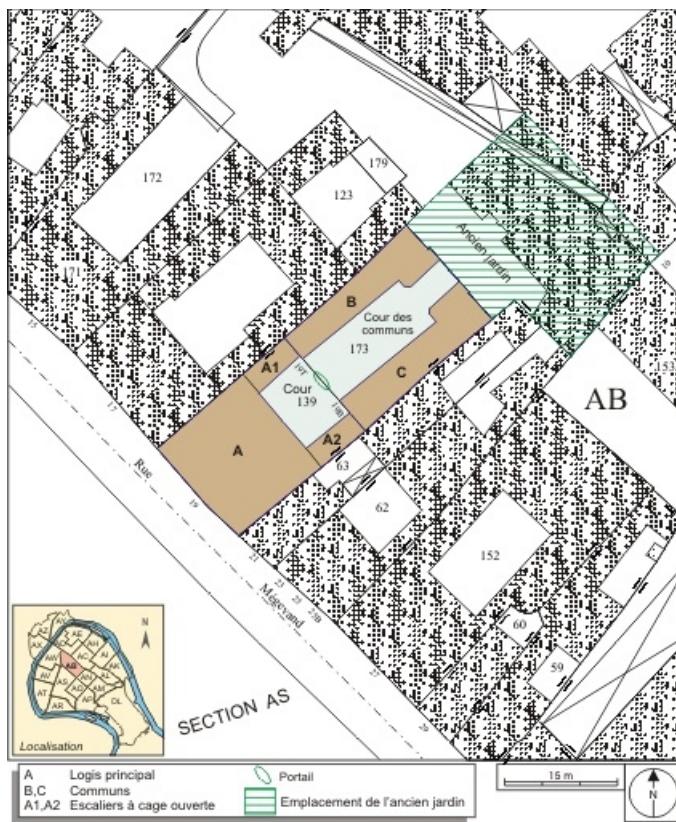
Plan masse et de situation. Extrait du plan cadastral, 1974, section AB.

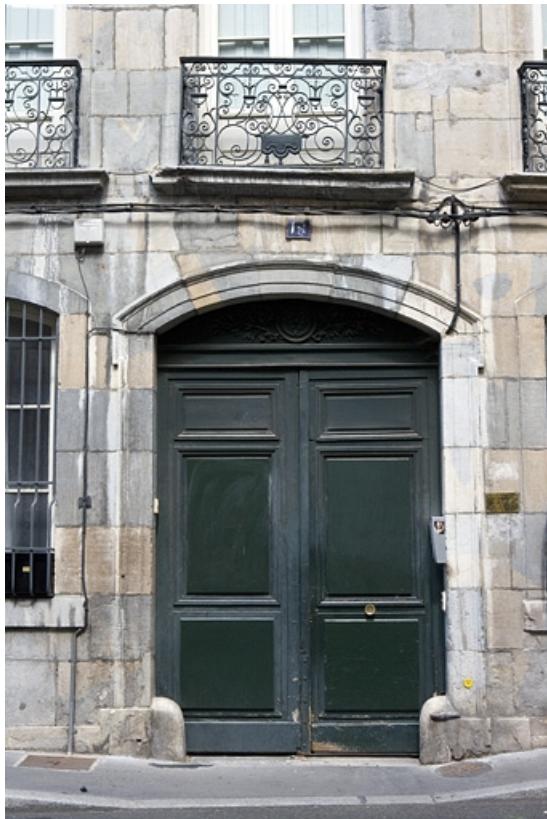
Logis principal : détail du portail d'entrée.

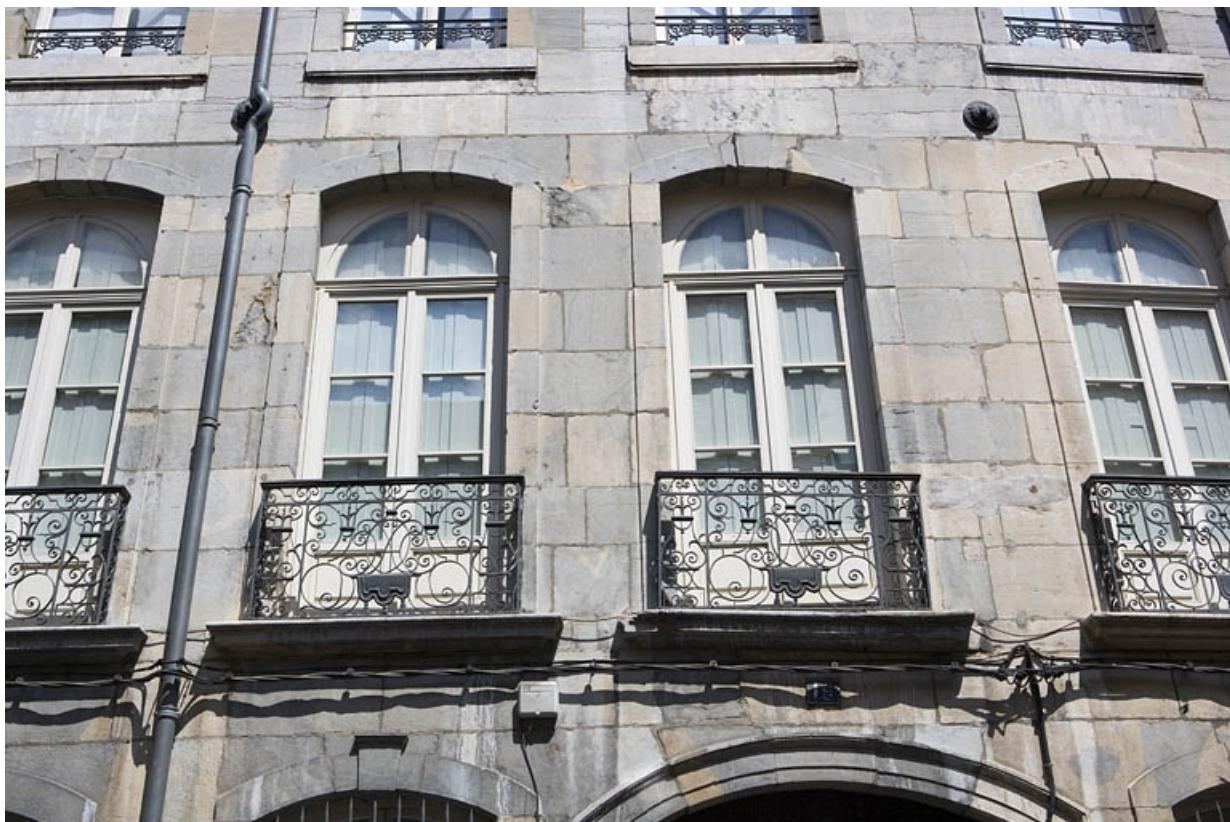
Logis principal : détail des garde-corps des fenêtres du premier étage sur rue.

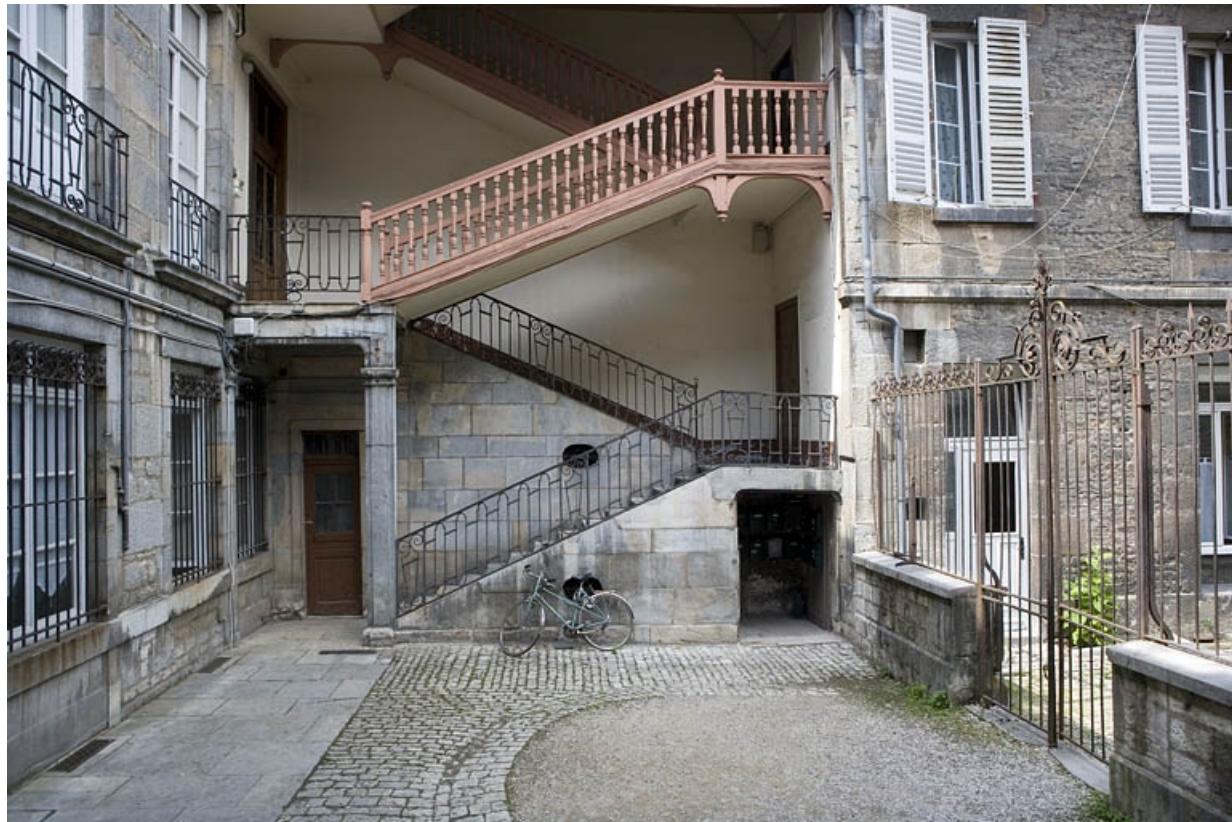
Vue de l'escalier à cage ouverte à gauche de la cour : de face.

Escaliers : escalier de distribution extérieur, escalier tournant à retours sans jour, cage ouverte en charpente; escalier de distribution extérieur, escalier tournant à retours avec jour, cage ouverte en charpente

Caractéristique des hôtels sur rue avec deux communs en retour d'équerre sur cour distribués par un escalier à cage ouverte.

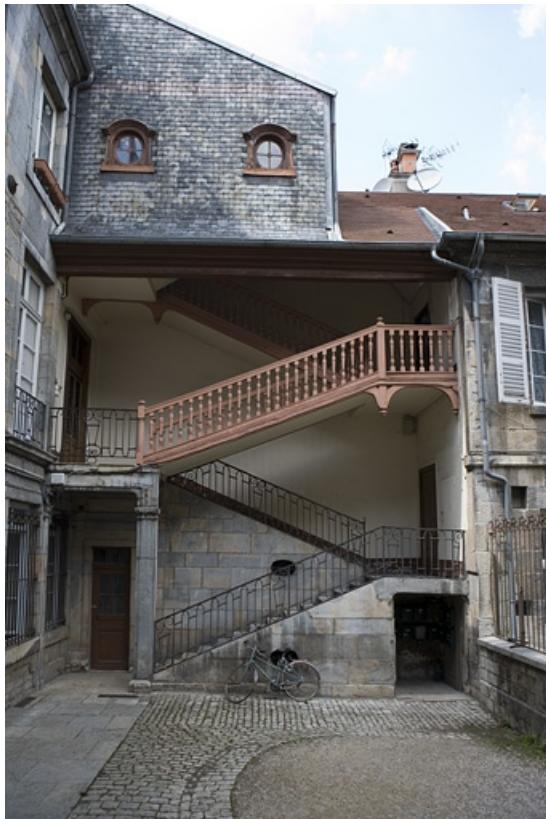
Vue de l'escalier à cage ouverte à gauche de la cour.
25, Besançon, 19 rue Mégevand, lieudit : îlot Terrier de Santans

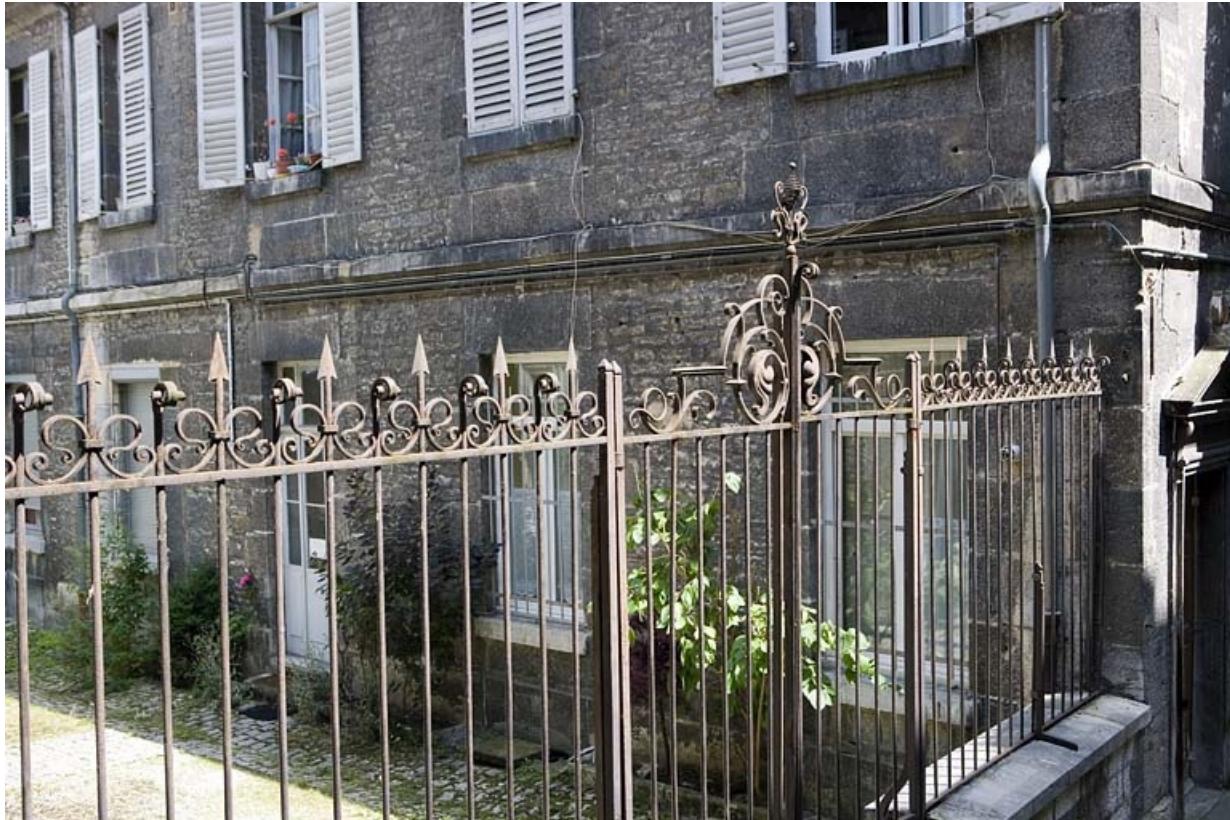
Vue de la grille séparant les deux cours, de trois quarts gauche.

Le logis principal en pierre de taille, couvert en tuile mécanique et ardoise, à deux étages carrés et un étage de comble est construit sur un sous-sol voûté d'arêtes. L'entrée cochère, en position centrale, donne accès à une cour séparée de celle des anciens communs par une clôture percée d'un portail en fer forgé. Les deux bâtiments des anciens communs en moellons, perpendiculaires au logis principal, ont un étage carré et un étage de comble et sont couverts en tuile plate. Les trois corps de logis sont distribués par deux escaliers à cage ouverte sur cour. Le principal, à gauche, est en maçonnerie puis charpente avec rampe en ferronnerie puis à balustres de bois tourné. Un jardin d'agrément, qui a disparu, prolongeait la cour des communs.

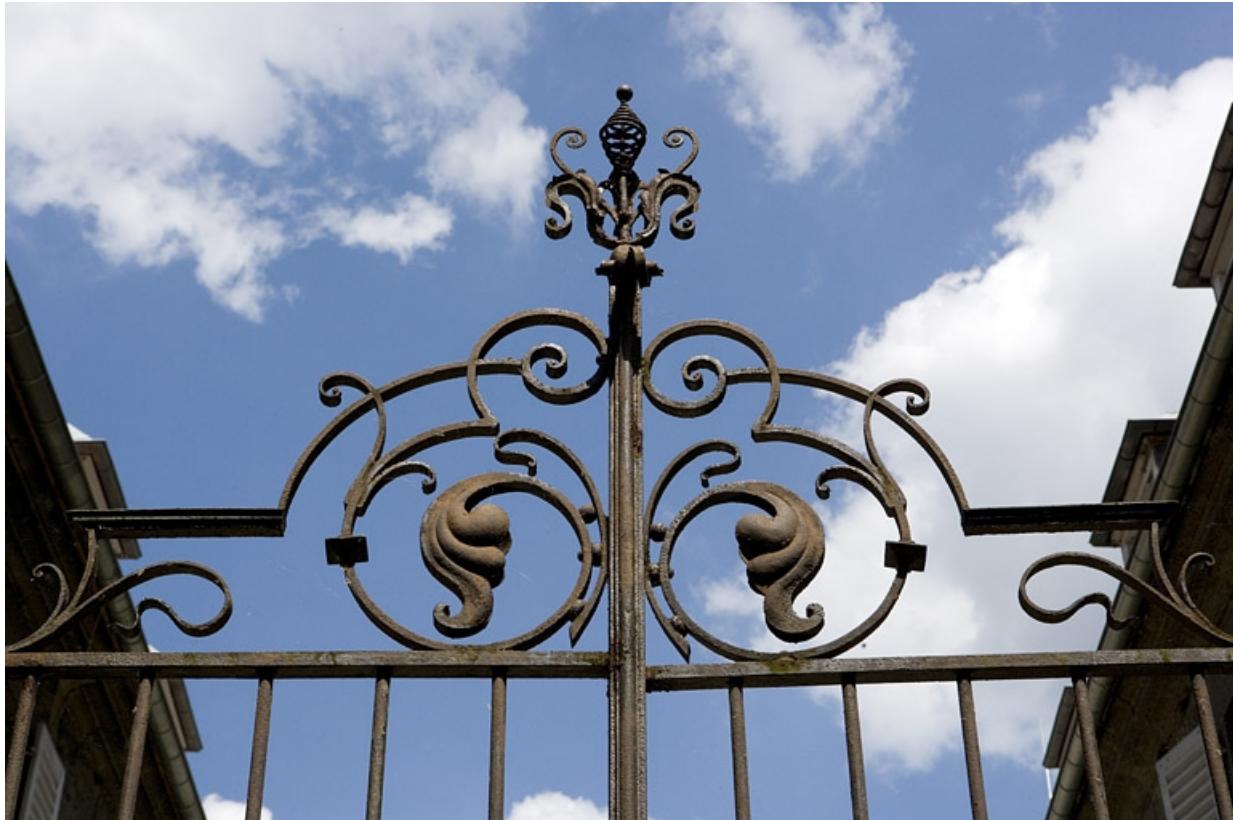
Détail de la partie supérieure de la grille séparant les deux cours.
