MAISON

Bourgogne-Franche-Comté, Doubs
Besançon
îlot Cingle - 37 rue Renan

Dossier IA25000459 réalisé en 1996 revu en
2007

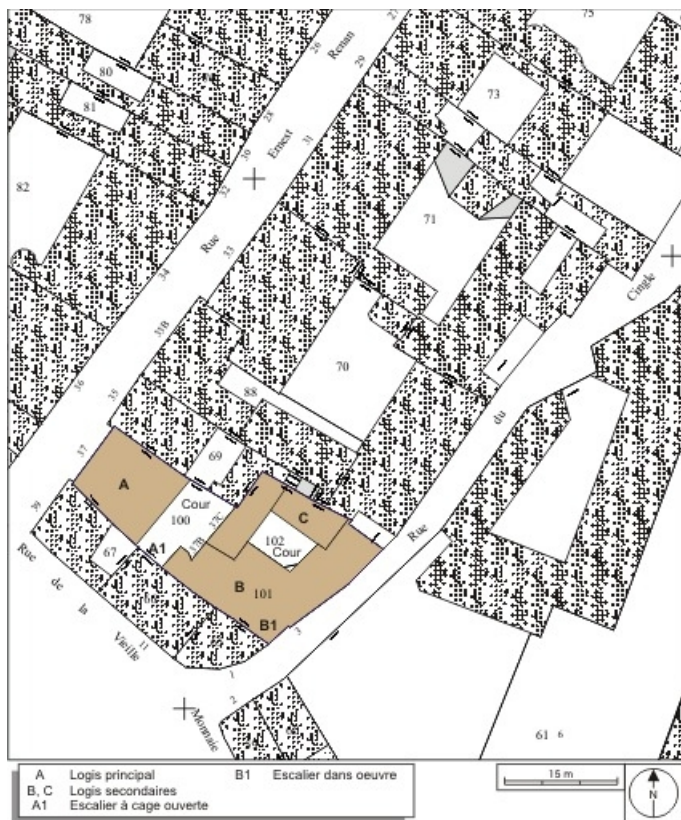
N° de l'illustration : 20092501205NUDA

Plan masse et de situation. Extrait du plan cadastral, 1974, section AM.
25, Besançon, 37 rue Renan, lieudit : îlot Cingle

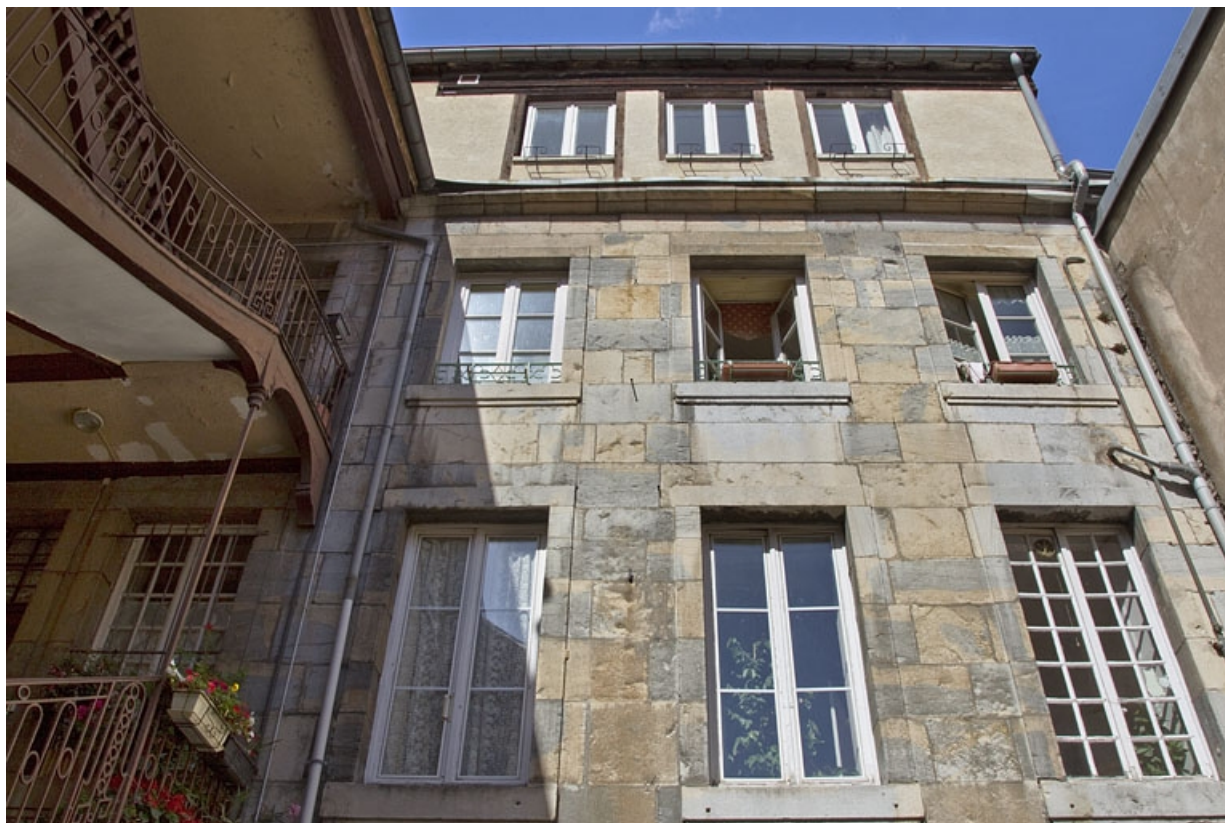
N° de l'illustration : 20112502837NUC2A

Logis principal, façade postérieure : de face.
25, Besançon, 37 rue Renan, lieudit : îlot Cingle

L'édifice, qui s'étend sur deux cours, est situé sur une parcelle traversante de forme irrégulière. Le logis principal en pierre de taille, bâti sur un sous-sol voûté d'arêtes, à deux étages carrés sur rue et trois sur cour, est distribué par un passage cocher en position latérale et un escalier à cage ouverte sur cour avec une rampe en ferronnerie puis à balustres de bois tourné. Le premier logis secondaire de plan en U irrégulier, bâti sur une cave plafonnée, comprend un passage cocher en enfilade dans l'aile située entre les deux cours, une remise et une écurie dans l'aile située au fond de la deuxième cour. Il est distribué par l'escalier principal à cage ouverte et par un escalier dans oeuvre à retours sans jour en maçonnerie, dans lequel une porte piétonne donne accès à la rue du Cingle. Ce logis est en pan de bois enduit, comme celui situé à gauche de la deuxième cour, à l'exception de deux façades en moellon ou moellon enduit.

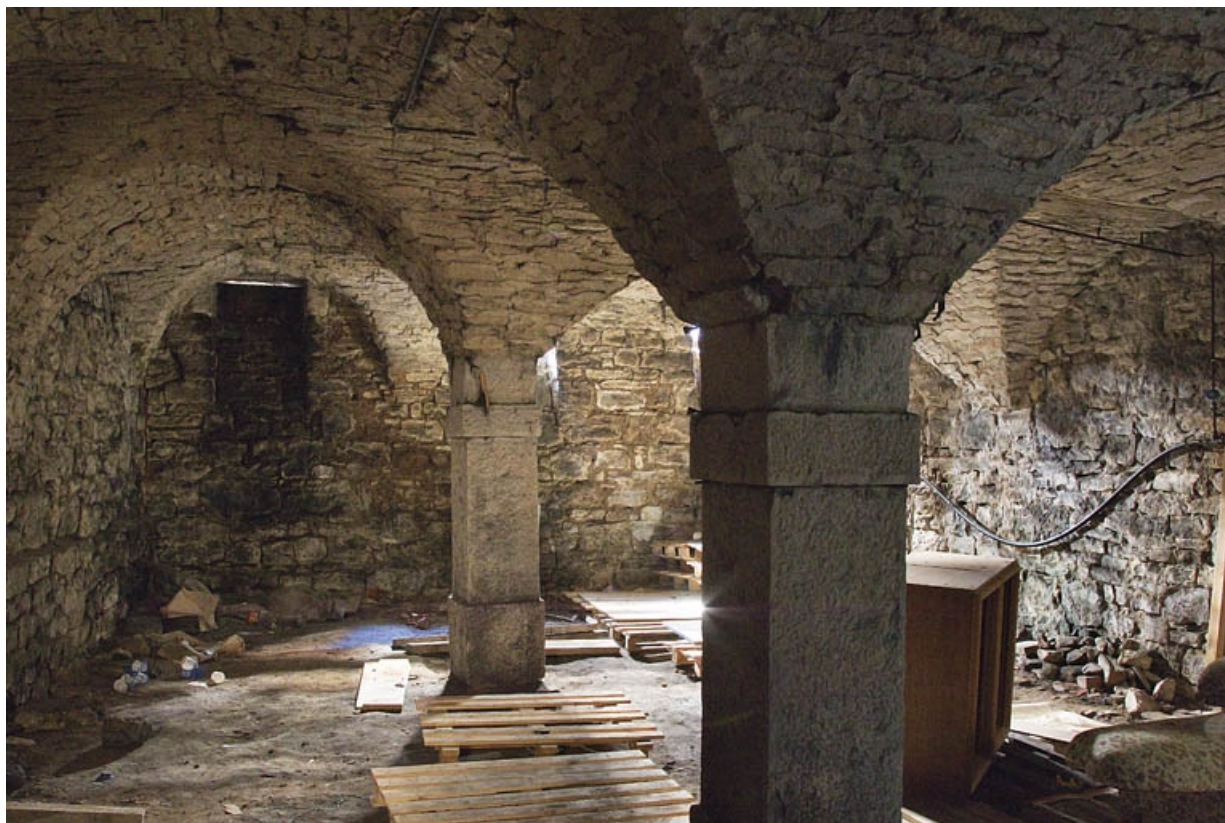
N° de l'illustration : 20112502839NUC2A

Logis principal : vue de la cave, depuis l'entrée.

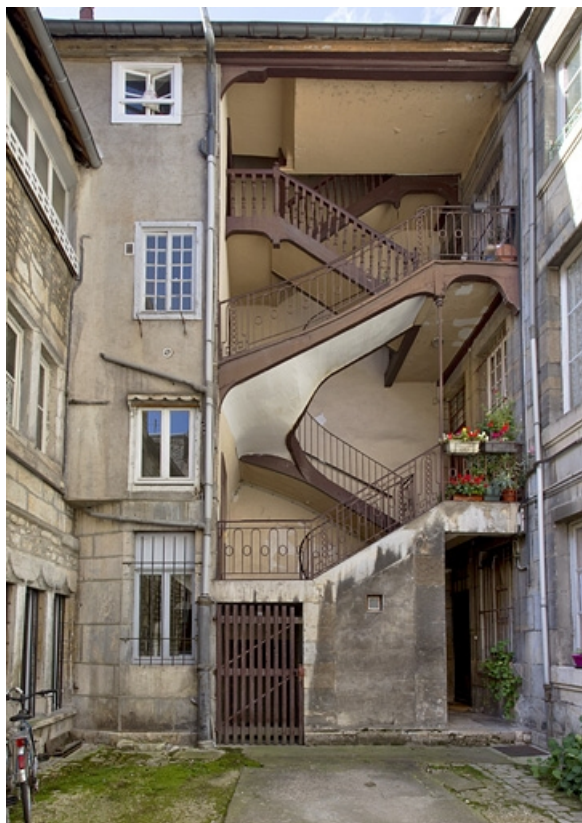
N° de l'illustration : 20112502831NUC2A

Vue d'ensemble de l'escalier à cage ouverte de la première cour : de face.

Escaliers : escalier de distribution extérieur, escalier tournant à retours avec jour, cage ouverte en maçonnerie en charpente; escalier dans-oeuvre, escalier tournant à retours sans jour, en maçonnerie

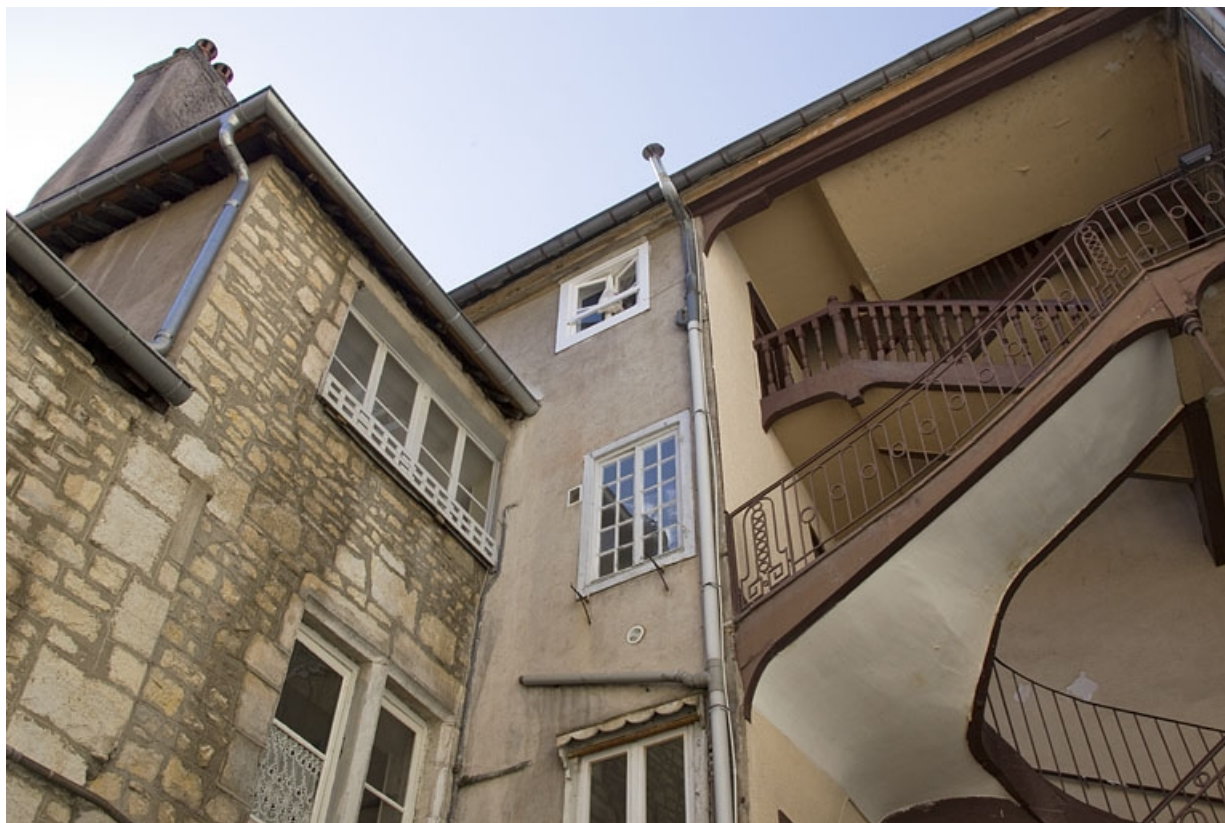
N° de l'illustration : 20112502838NUC2A

Logis secondaire et escalier à cage ouverte : détail des parties supérieures.

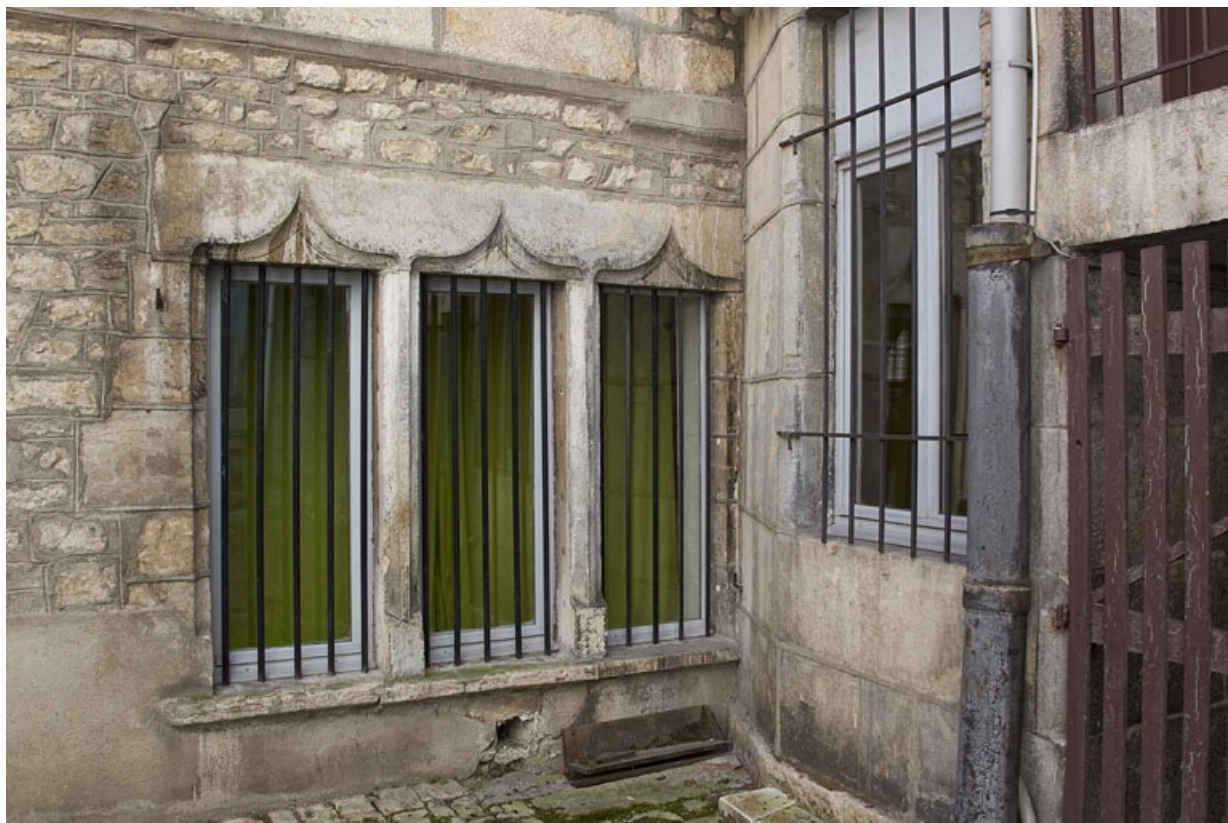
N° de l'illustration : 20112502836NUC2A

Façade antérieure du premier logis secondaire, rez-de-chaussée : détail des baies en accolade.

La maison appartenait dans le dernier tiers du 18e siècle à un certain Noiro, négociant, qui l'avait acquise du sieur Bouchet. Le logis sur rue fut reconstruit, en 1777, par Noiro et surélevé d'un étage sur cour au 19e siècle. Le logis secondaire de plan en U irrégulier date du 16e siècle : trois baies en accolade de la 1ère moitié du 16e siècle sont conservées dans la première cour, le reste datant de la 2e moitié du siècle. Le rez-de-chaussée de ce logis comprend un passage cocher encadré, dans la deuxième cour, par deux piliers en pierre de taille à chapiteaux toscan, le troisième noyé dans la maçonnerie indique peut-être qu'il s'agit d'un reste de portique datable aussi du 16e siècle. Un autre logis secondaire, de datation indéterminée mais antérieure au cadastre de 1833, est situé à gauche de la deuxième cour.

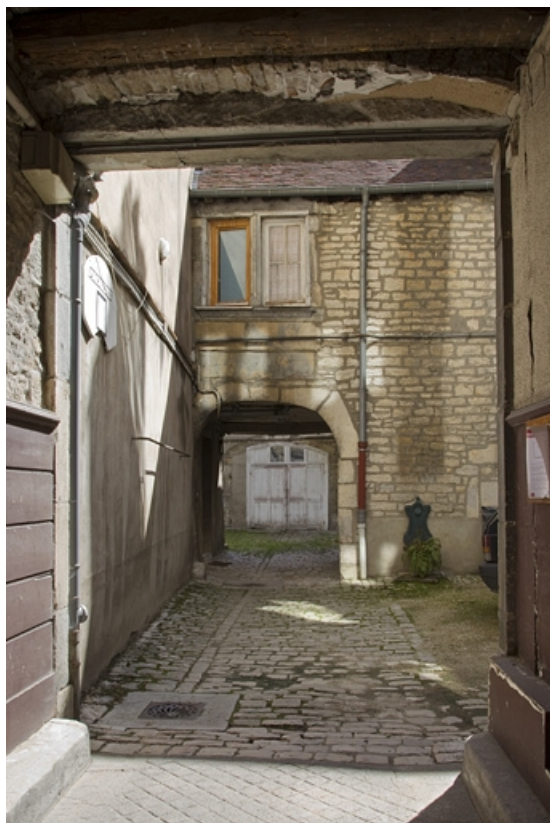
N° de l'illustration : 20112502841NUC2A

Premier logis secondaire : vue du passage cocher.

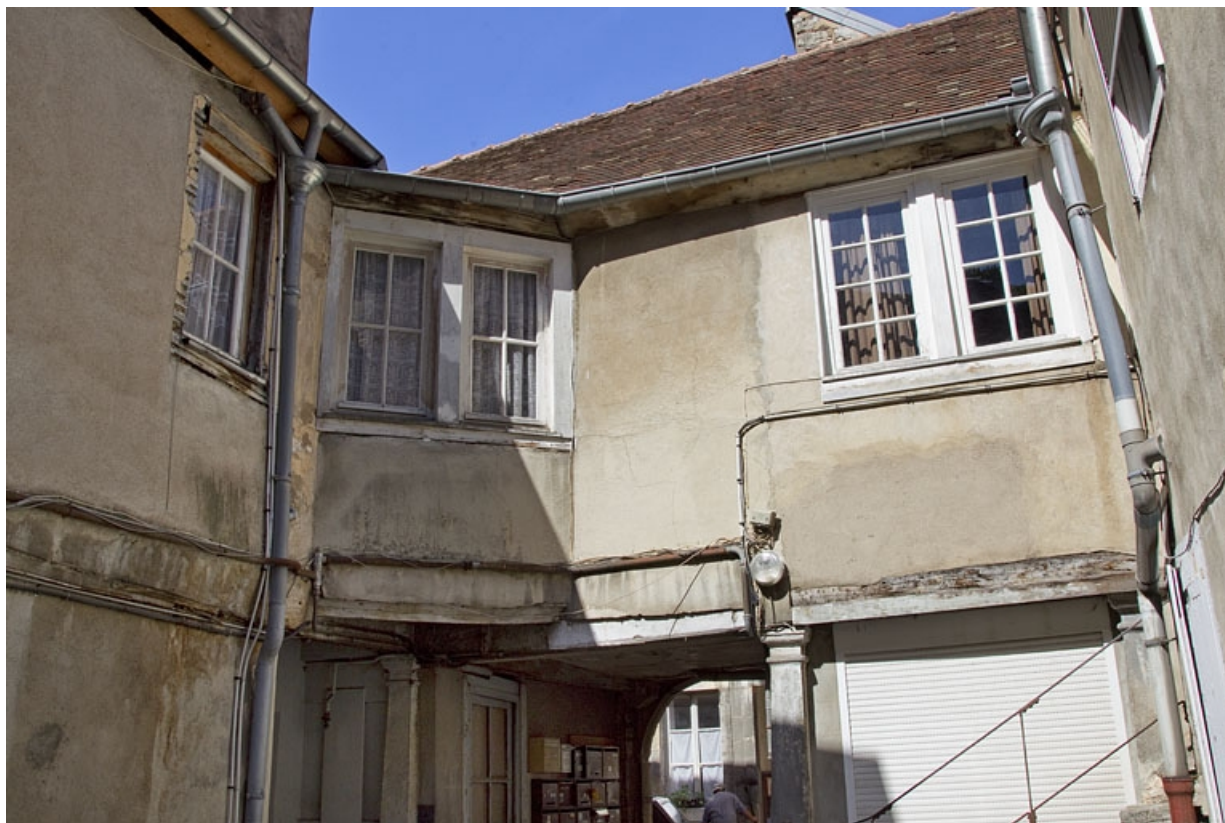
N° de l'illustration : 20112502835NUC2A

Façade postérieure du premier logis secondaire : vue d'ensemble.

L'édifice conserve un logis secondaire du 16e siècle, en partie en pan de bois enduit, avec un escalier à retours sans jour en maçonnerie et peut-être un reste de portique sur une partie du rez-de-chaussée.

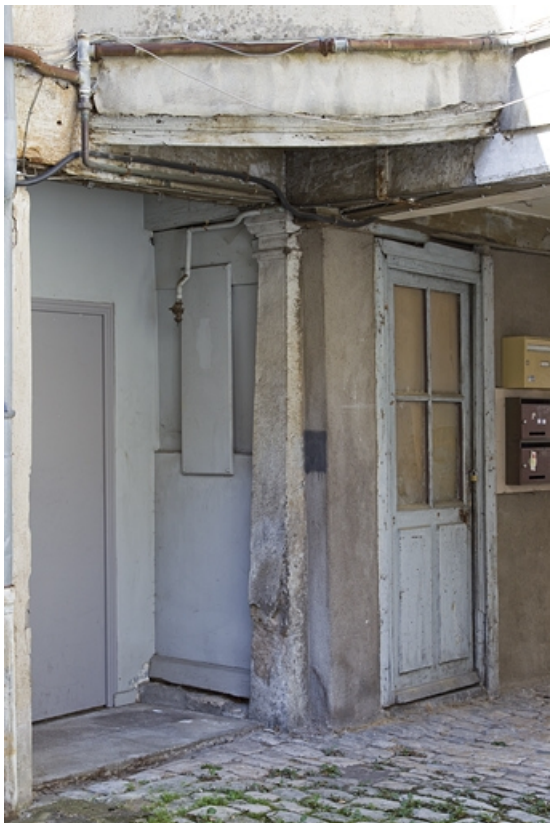
N° de l'illustration : 20112502834NUC2A

Façade postérieure du premier logis secondaire, vestiges supposés d'un portique : détail d'un pilier.
25, Besançon, 37 rue Renan, lieudit : îlot Cingle

Trois piliers à chapiteaux toscans sont situés au rez-de-chaussée d'un des logis secondaires.

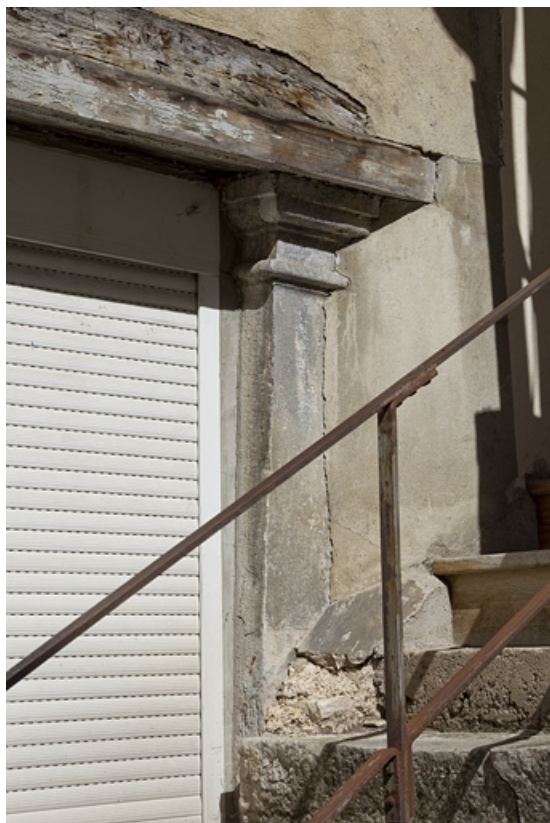
N° de l'illustration : 20112502833NUC2A

Façade postérieure du premier logis secondaire, vestiges supposés d'un portique : détail d'un chapiteau toscan.
25, Besançon, 37 rue Renan, lieudit : îlot Cingle

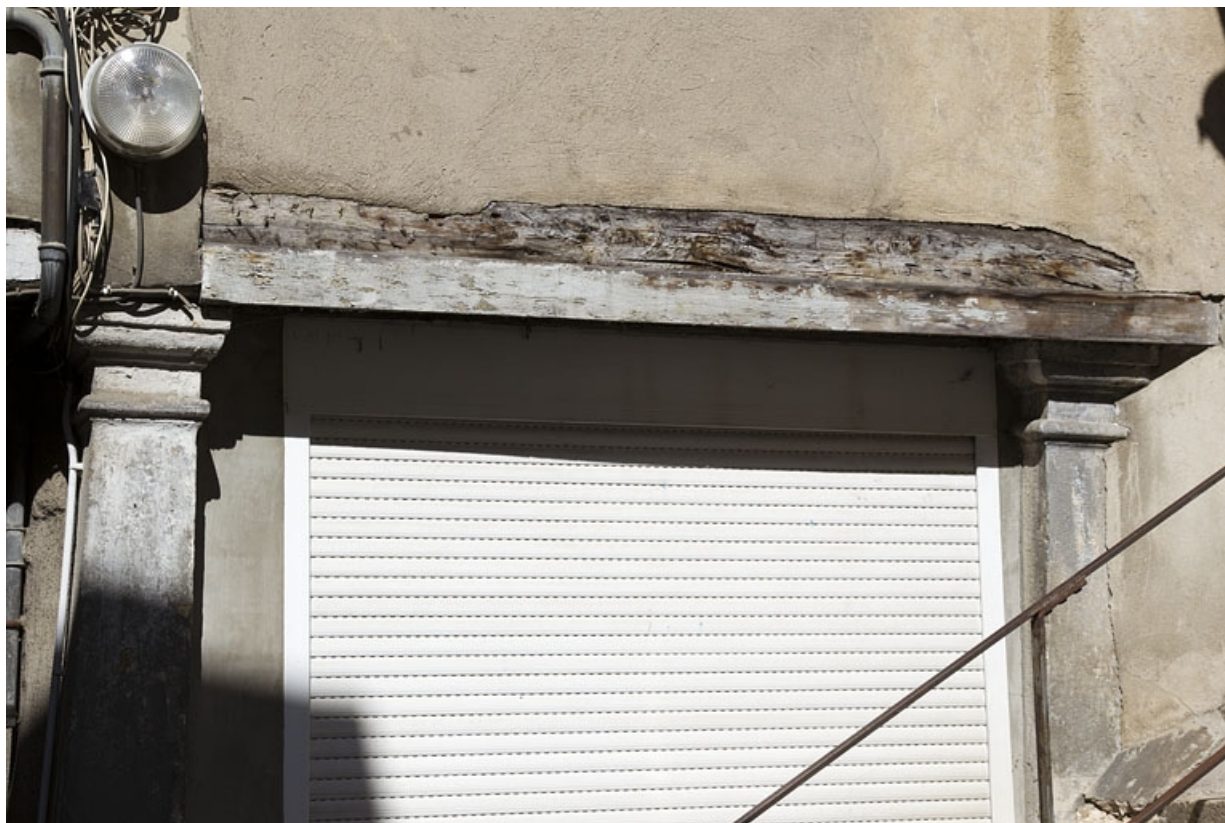
N° de l'illustration : 20112502832NUC2A

Façade postérieure du premier logis secondaire, vestiges supposés d'un portique : détail de deux piliers.
25, Besançon, 37 rue Renan, lieudit : îlot Cingle

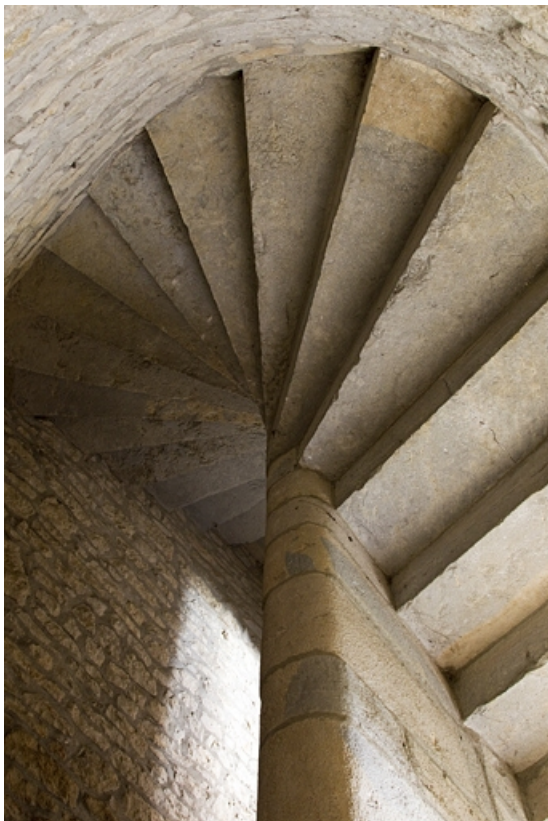
N° de l'illustration : 20112502840NUC2A

Premier logis secondaire : détail de l'escalier en vis.

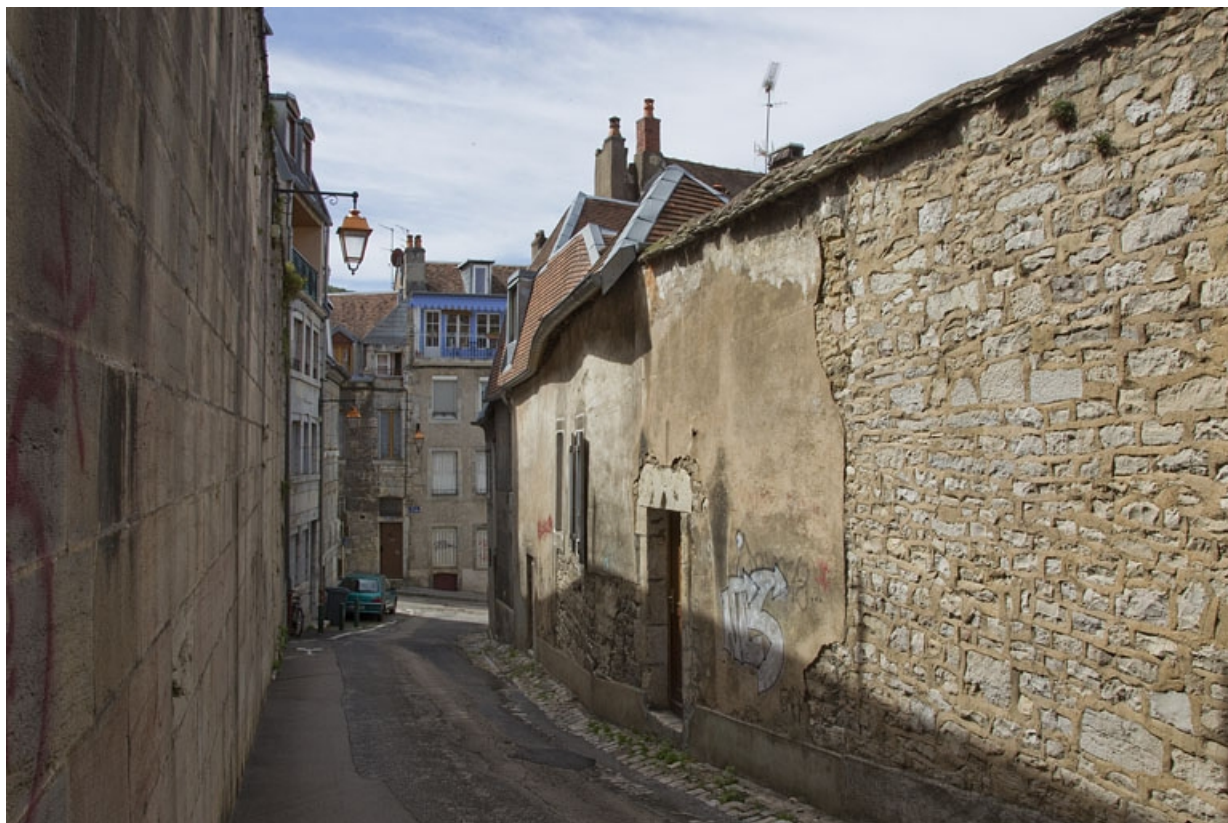
N° de l'illustration : 20112502842NUC2A

Premier logis secondaire : vue de la façade postérieure, de trois quarts droit.
