HÔTEL CASENAT, PUIS DE SORANS

Bourgogne-Franche-Comté, Doubs
Besançon
îlot Cingle - 25 rue Renan

Dossier IA25000462 réalisé en 1996 revu en 2007

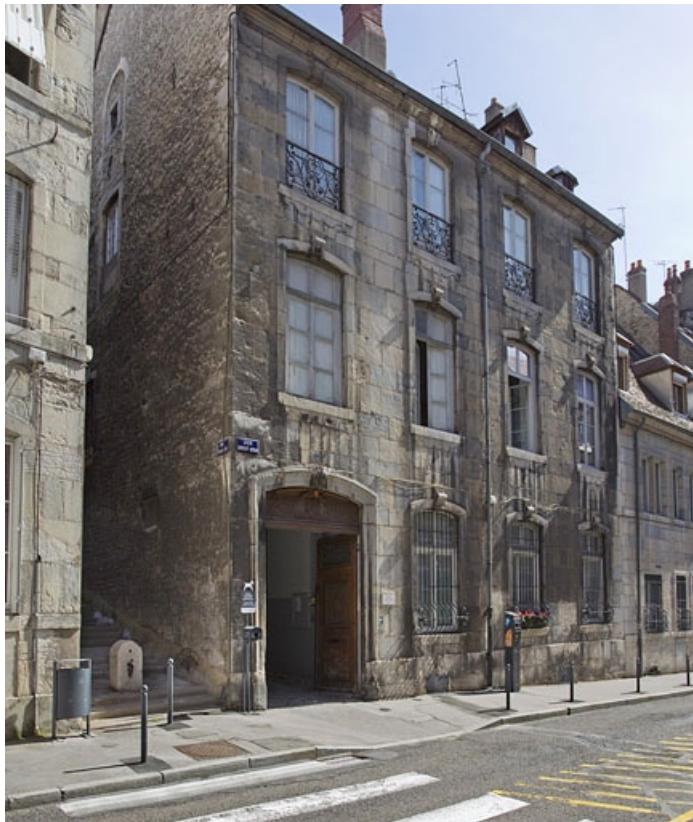
N° de l'illustration : 20112502769NUC2A

Vue d'ensemble depuis la rue, de trois quarts gauche.

Les éléments les plus remarquables de la façade sur rue sont constitués par le décor sculpté situé sous chaque fenêtre et celui conservé des vantaux du portail.

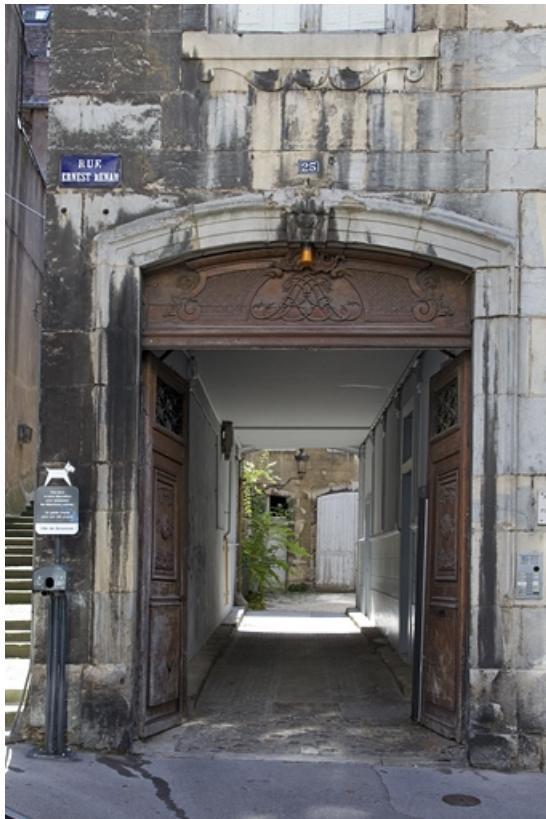
N° de l'illustration : 20112502775NUC2A

Logis principal : détail du passage cocher depuis la rue.

Situé sur une parcelle traversante en fort dénivelé, l'hôtel est constitué de trois corps de bâtiments parallèles et de deux cours. Le logis sur rue, à deux étages carrés, avec passage cocher en position latérale, est bâti sur un sous-sol voûté en berceau. Les communs, au fond de la première cour, sont constitués d'un rez-de-chaussée en partie voûté d'arêtes avec une écurie et deux remises, des logements à l'étage et dans le comble. Un couloir en position latérale donnait accès à une courette avec un corps de bâtiment regroupant une grange, un grenier et un logement. Le logis principal et les communs sont distribués par un escalier en maçonnerie puis un autre en charpente, tous deux situés dans l'aile droite avec une façade en pierre artificielle. Dans la dernière dépendance, subsiste un escalier en charpente à retours sans jour avec une rampe en ferronnerie. L'édifice

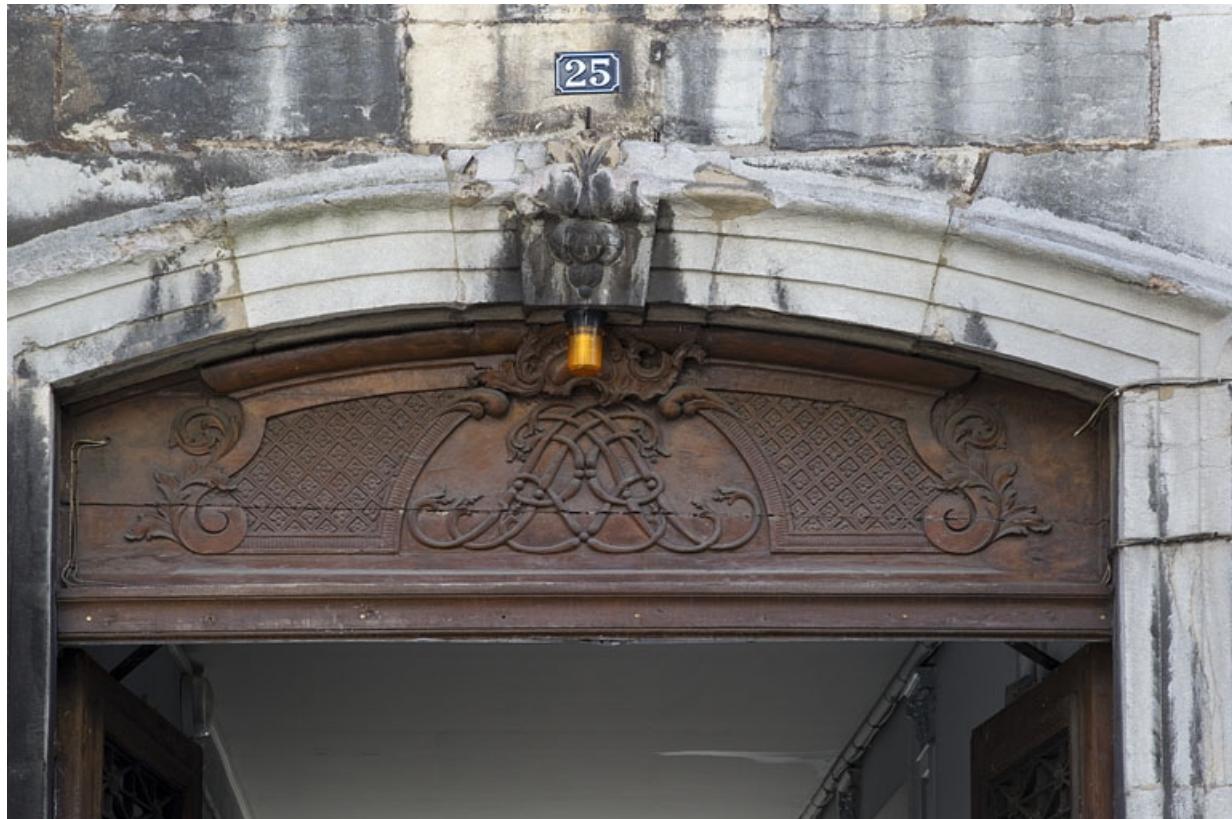
N° de l'illustration : 20112502774NUC2A

Logis principal : détail du décor du tympan en menuiserie de la porte d'entrée.

Deux panneaux du portail d'entrée sont décorés de fleurons et d'une rosace et l'imposte du monogramme RS (Rosières Sorans) surmonté d'une coquille ; sous chaque fenêtre de la façade sur rue est sculpté un décor en bas-relief représentant deux arabesques affrontées encadrant une fleur d'où pend un gland en passementerie.

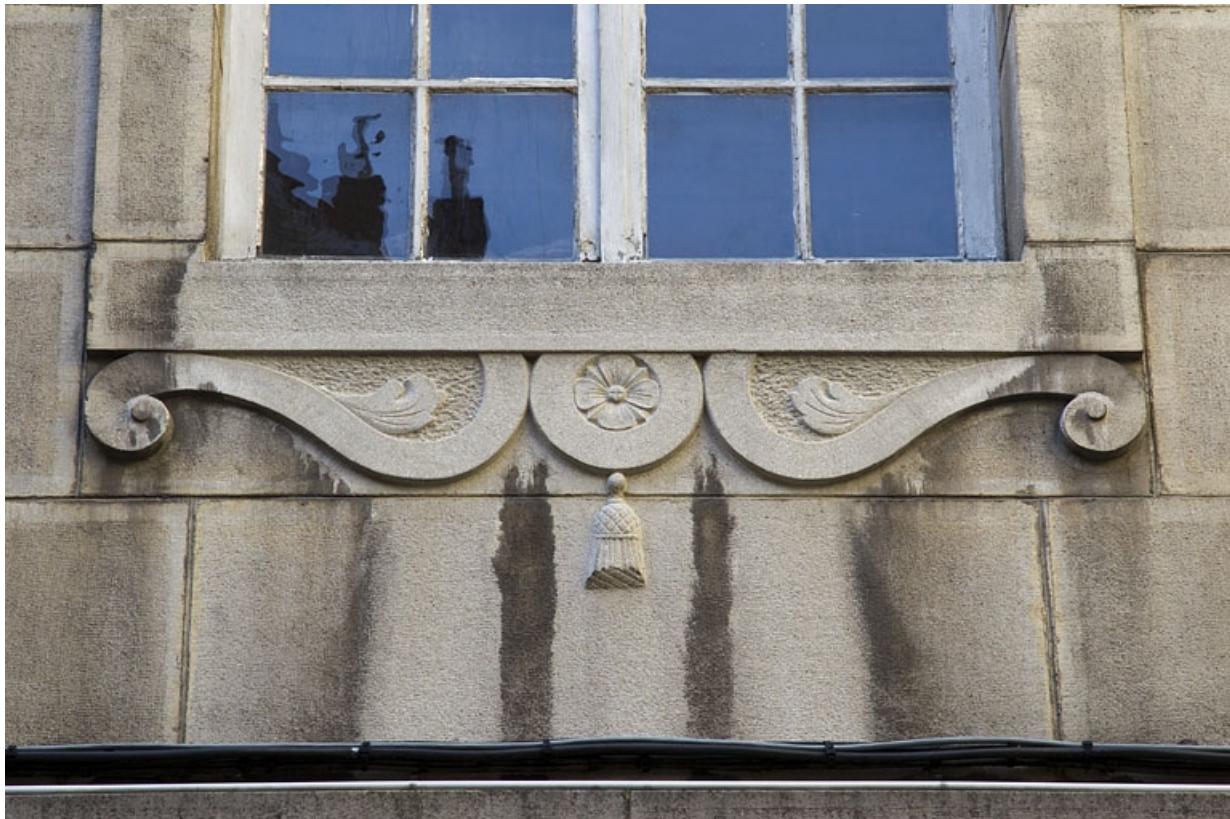
N° de l'illustration : 20112502779NUC2A

Logis principal, façade antérieure : détail d'un décor situé sous une fenêtre.

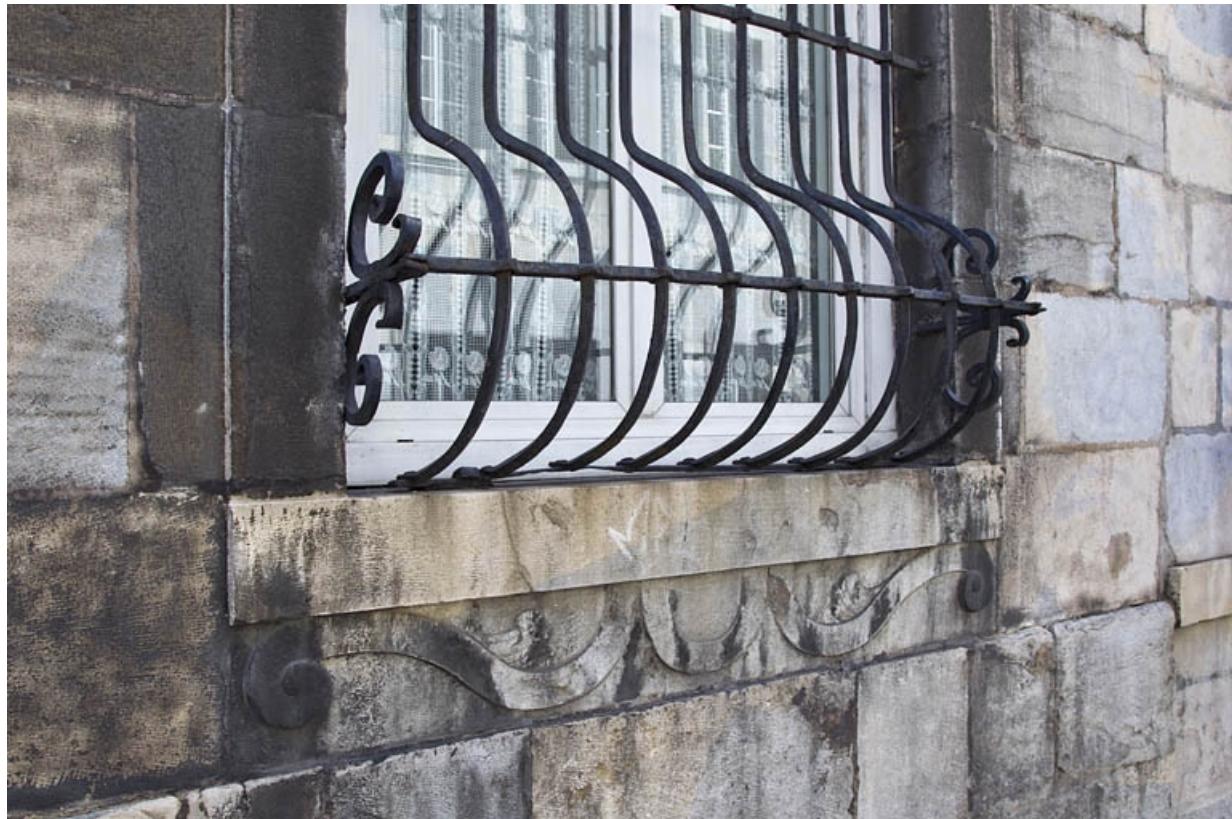
N° de l'illustration : 20112502788NUC2A

Logis principal, façade antérieure, rez-de-chaussée : détail de la partie inférieure d'une grille de fenêtre.
25, Besançon, 25 rue Renan, lieudit : îlot Cingle

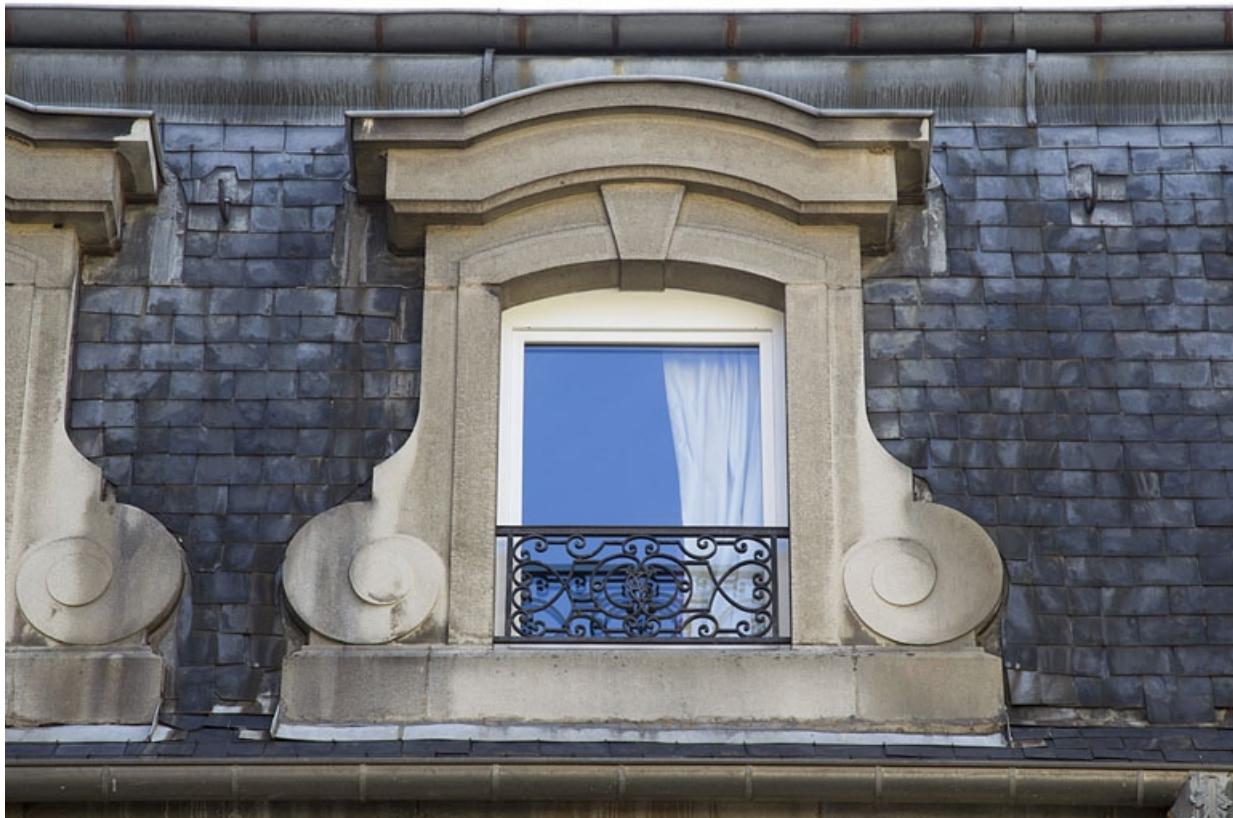
N° de l'illustration : 20112502777NUC2A

Logis secondaire : détail d'une lucarne.

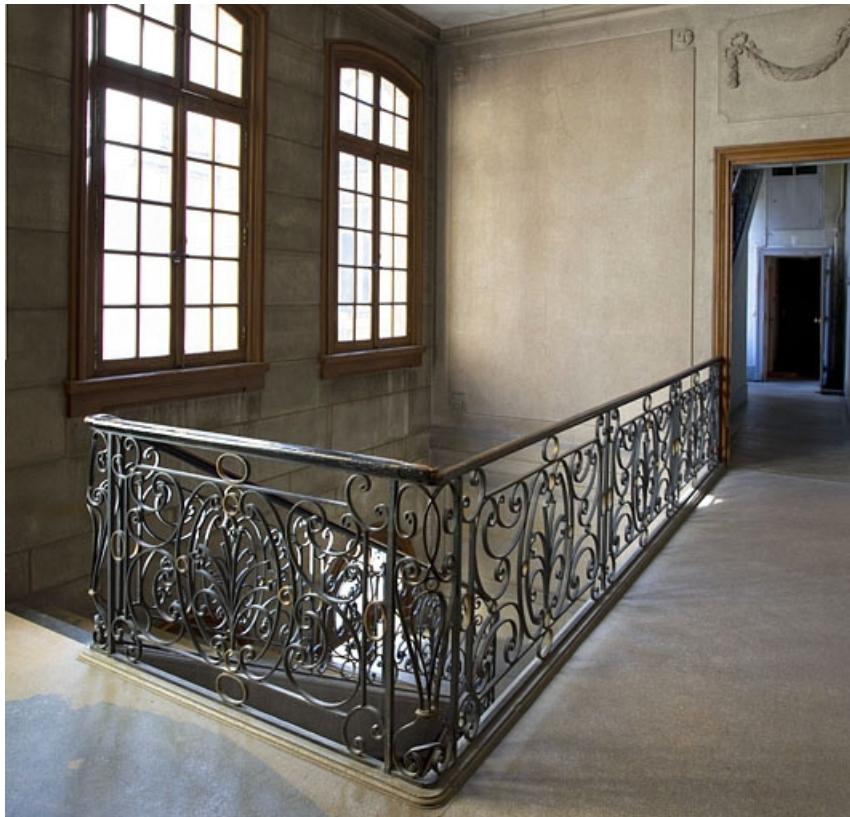
N° de l'illustration : 20112502771NUC2A

Logis principal : détail de la rampe en ferronnerie de l'escalier.

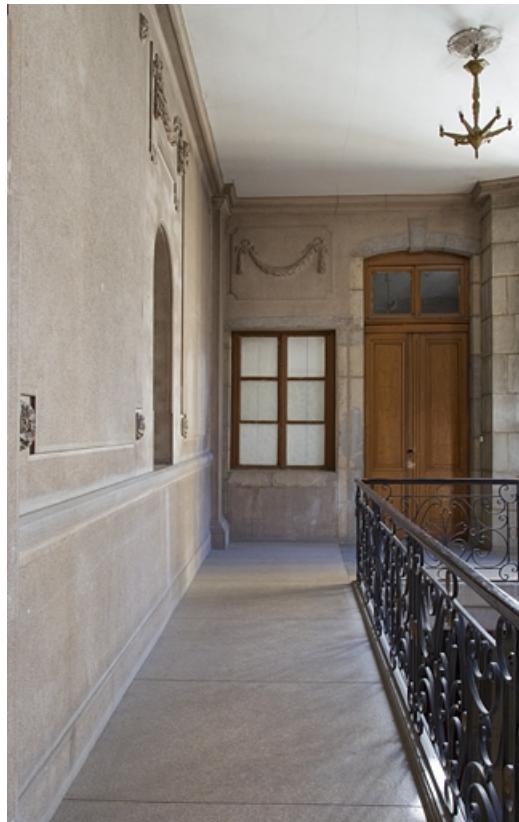
N° de l'illustration : 20112502782NUC2A

Aile de l'escalier : détail du premier palier.

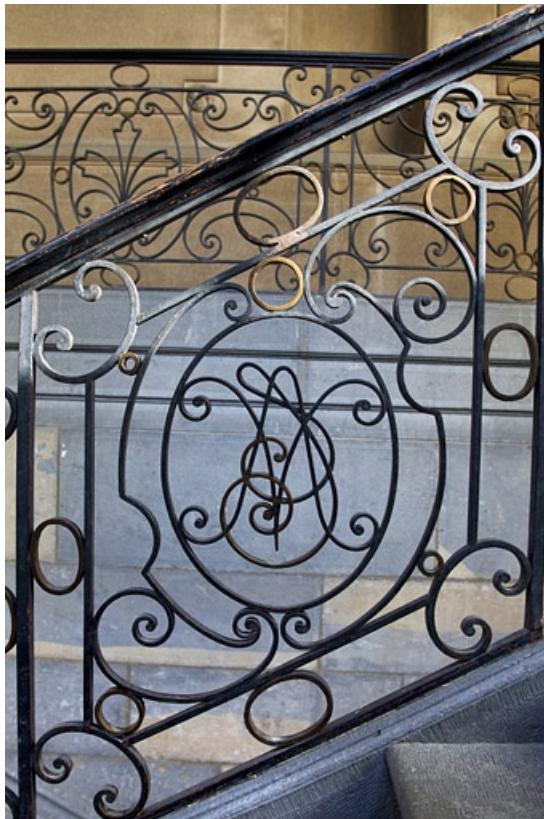
N° de l'illustration : 20112502783NUC2A

Aile de l'escalier : détail d'un motif de la rampe d'escalier.

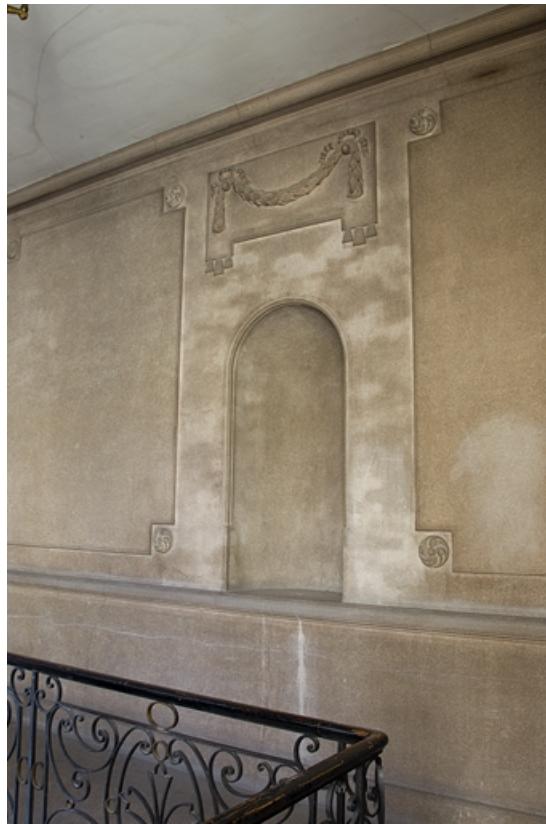
N° de l'illustration : 20112502781NUC2A

Aile de l'escalier : détail du décor de la cage.
