HÔTEL CASENAT, PUIS DE SORANS

Bourgogne-Franche-Comté, Doubs
Besançon
îlot Cingle - 25 rue Renan

Dossier IA25000462 réalisé en 1996 revu en
2007

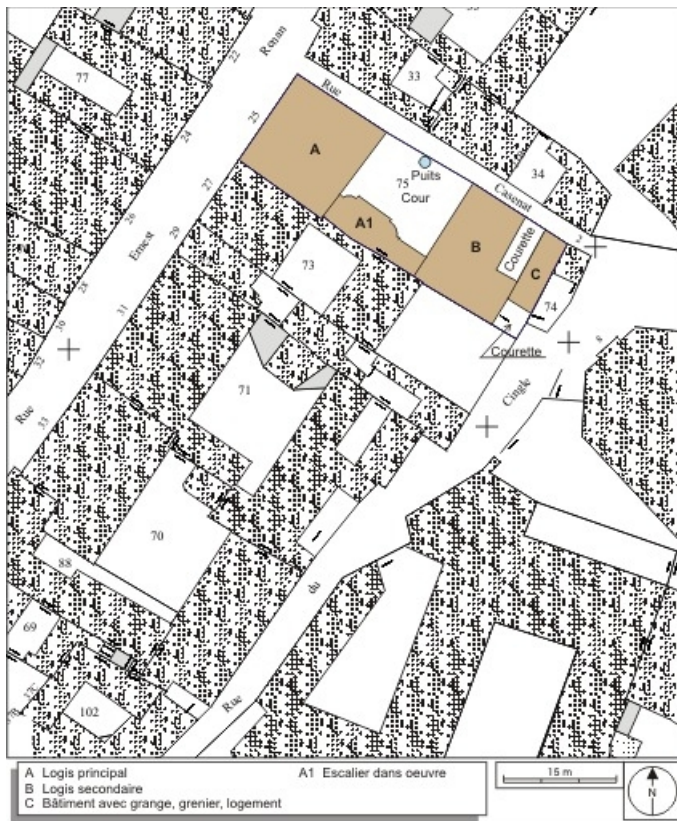
Plan masse et de situation. Extrait du plan cadastral, 1974, section AM.
25, Besançon, 25 rue Renan, lieudit : îlot Cingle

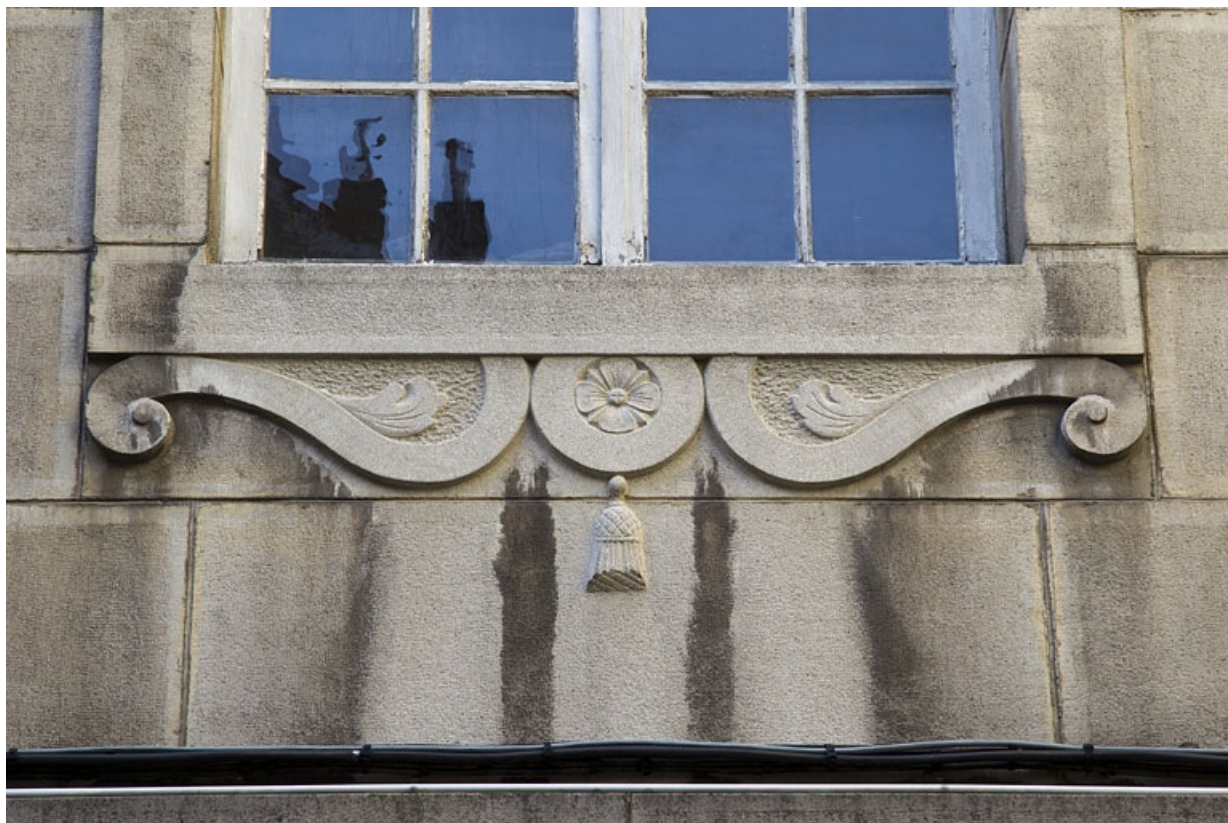
Logis principal, façade antérieure : détail d'un décor situé sous une fenêtre.

Deux panneaux du portail d'entrée sont décorés de fleurons et d'une rosace et l'imposte du monogramme RS (Rosières Sorans) surmonté d'une coquille ; sous chaque fenêtre de la façade sur rue est sculpté un décor en bas-relief représentant deux arabesques affrontées encadrant une fleur d'où pend un gland en passementerie.

Les éléments les plus remarquables de la façade sur rue sont constitués par le décor sculpté situé sous chaque fenêtre et celui conservé des vantaux du portail.

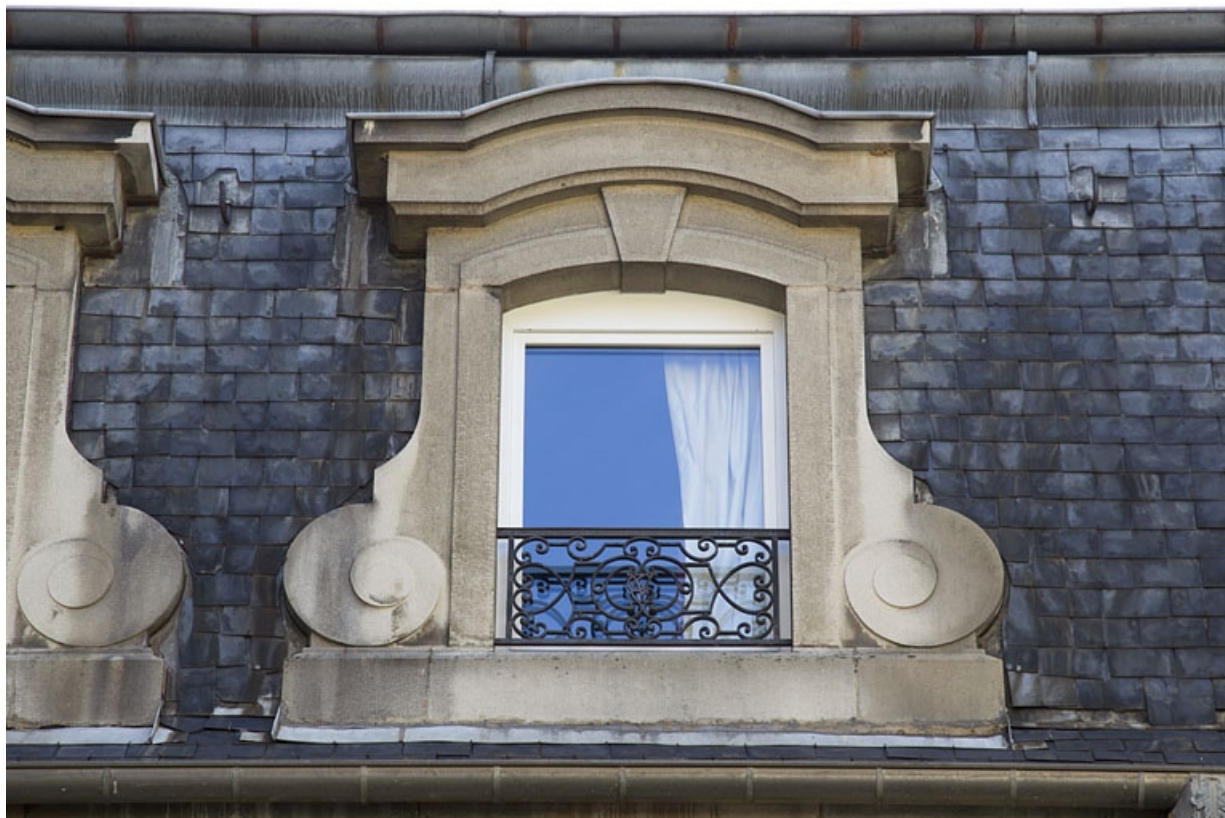
Logis secondaire : détail d'une lucarne.

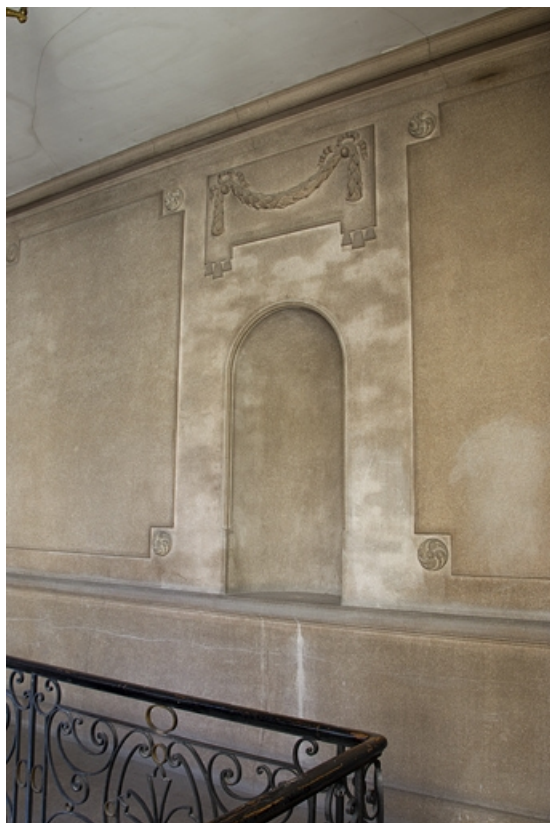
Aile de l'escalier : détail du décor de la cage.
25, Besançon, 25 rue Renan, lieudit : îlot Cingle
