## HÔTEL QUERRET

Bourgogne-Franche-Comté, Doubs  
Besançon  
îlot Refuge - 7 rue Lecourbe

Dossier IA25000469 réalisé en 1996 revu en  
2007

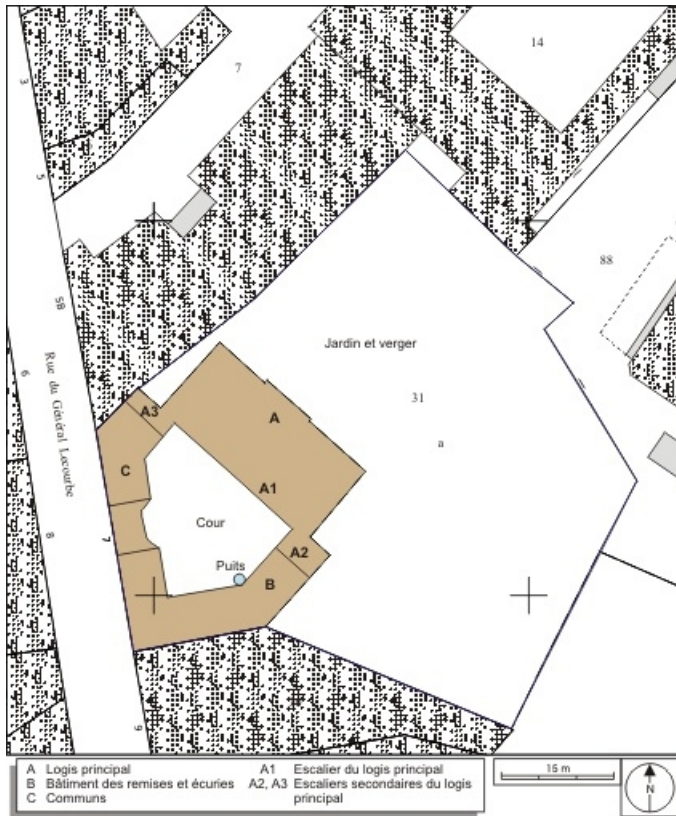
N° de l'illustration : 20092501236NUDA

**Plan masse et de situation. Extrait du plan cadastral, 1974, section AP.**  
25, Besançon, 7 rue Lecourbe, lieudit : îlot Refuge

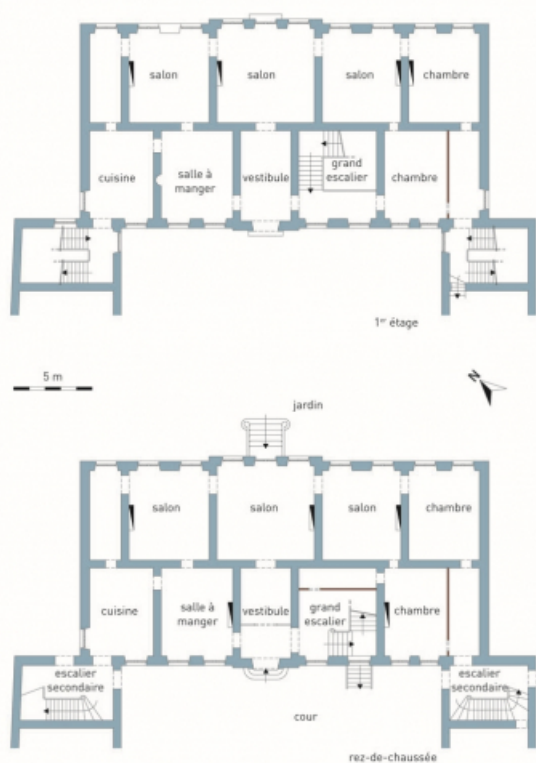
N° de l'illustration : 20132500405NUDA

**Restitution de la distribution du rez-de-chaussée et du premier étage.**

L'hôtel est situé entre cour et jardin avec deux ailes de communs bordant la rue de part et d'autre d'un portail d'entrée. Dans l'aile droite, contre laquelle s'appuie un puits, sont situées des remises et écuries. Le logis principal, bâti sur un sous-sol voûté en berceau, est distribué par un escalier d'honneur en maçonnerie à droite du vestibule et par deux escaliers en charpente situés dans les deux courtes ailes en retour du logis. L'ensemble est en pierre de taille sauf les parties latérales du corps de logis et la façade postérieure des communs droits qui sont en moellon partiellement enduit. Un jardin d'agrément, doté d'un autre puits, s'étend derrière l'habitation prolongé sur la droite par un ancien potager et verger.

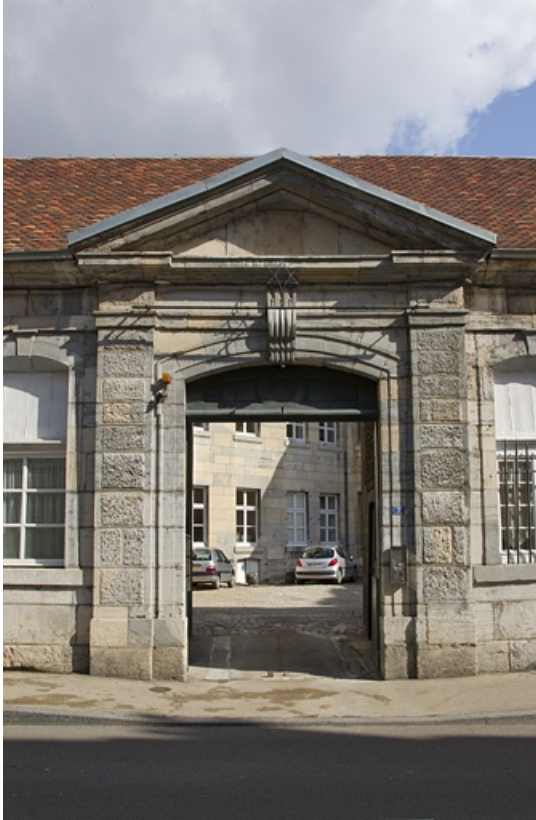
N° de l'illustration : 20122500313NUC2A

**Vue du portail dans clôture : de face.**

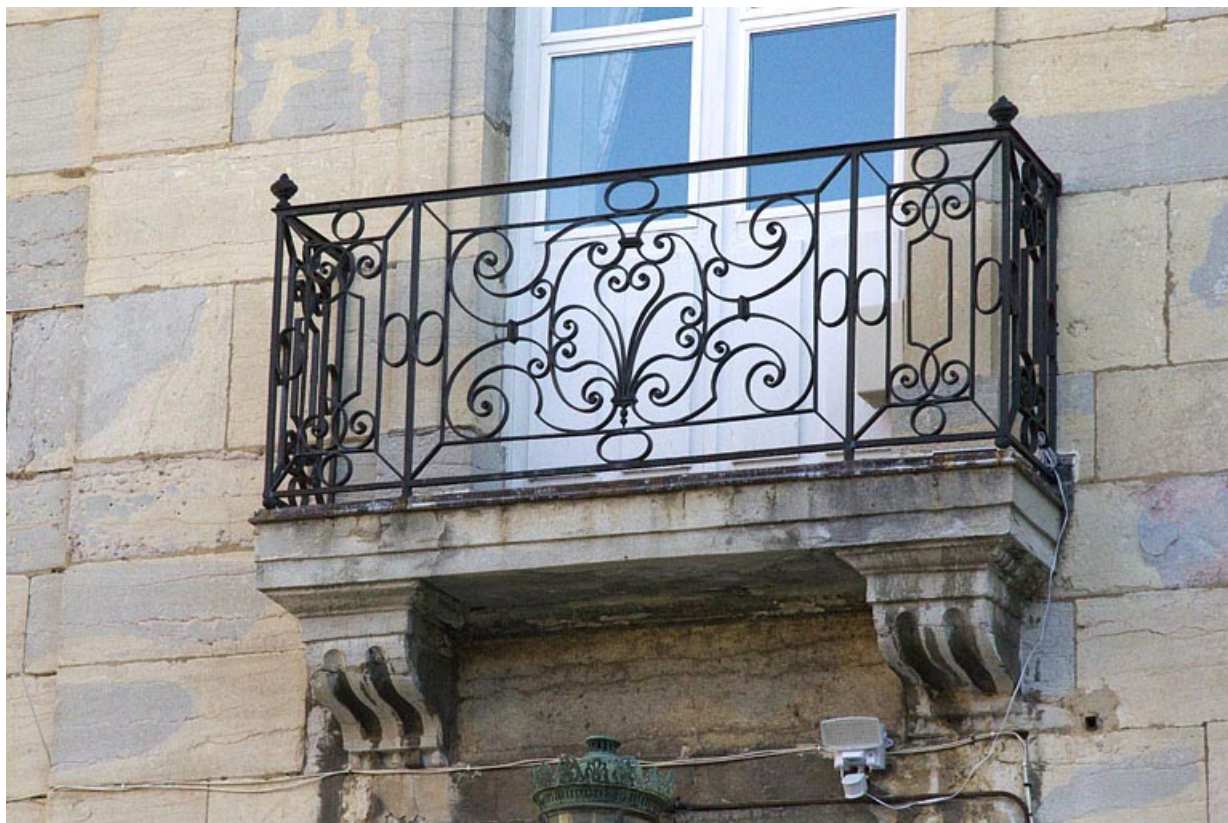
N° de l'illustration : 20122500331NUC2A

**Façade antérieure, partie centrale : détail du balcon.**

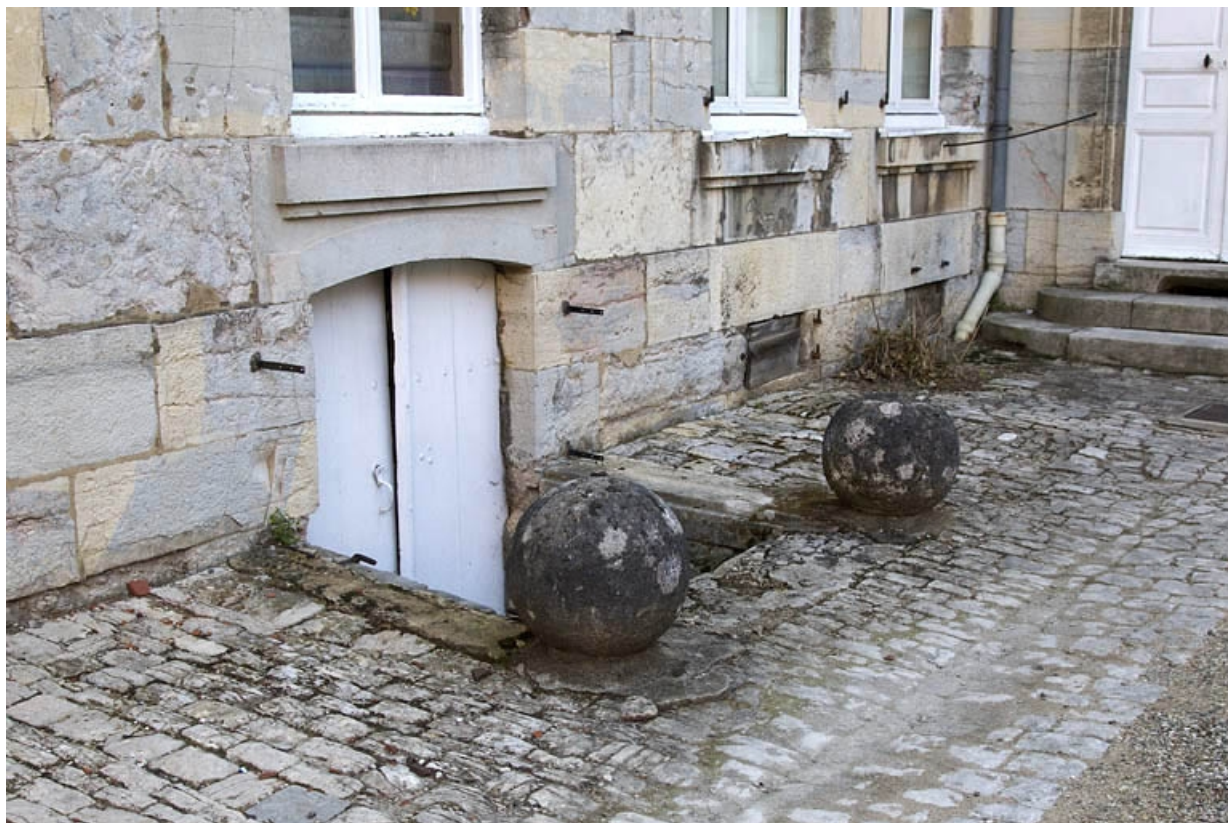
N° de l'illustration : 20122500327NUC2A

**Cour : détail de l'entrée de cave.**

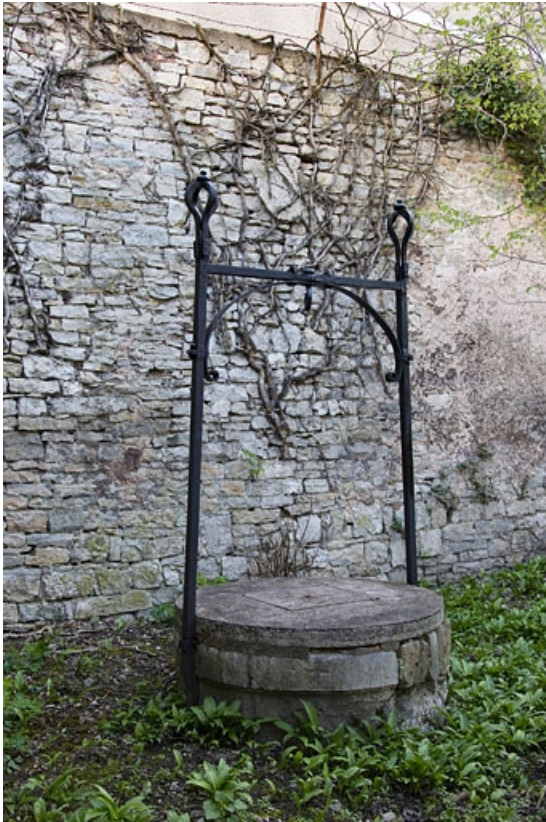
N° de l'illustration : 20122500316NUC2A

**Détail du puits situé au fond du jardin.**

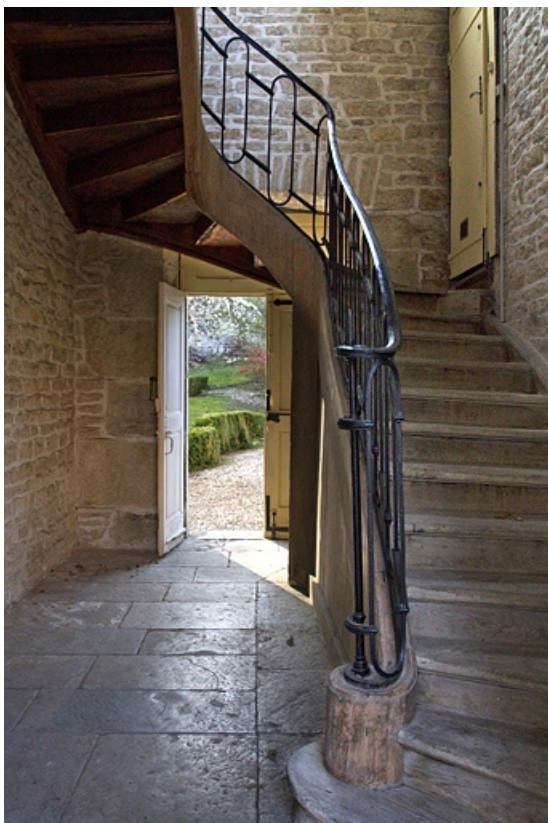
N° de l'illustration : 20122500324NUC2A

**Intérieur : détail du départ de l'escalier secondaire situé dans l'aile droite.**

**Escaliers :** escalier dans-oeuvre, escalier tournant à retours avec jour, en maçonnerie; escalier dans-oeuvre, escalier tournant à retours avec jour, en charpente
