HÔTEL QUERRET

Besançon

îlot Refuge - 7 rue Lecourbe

Dossier IA25000469 réalisé en 1996 revu en 2007

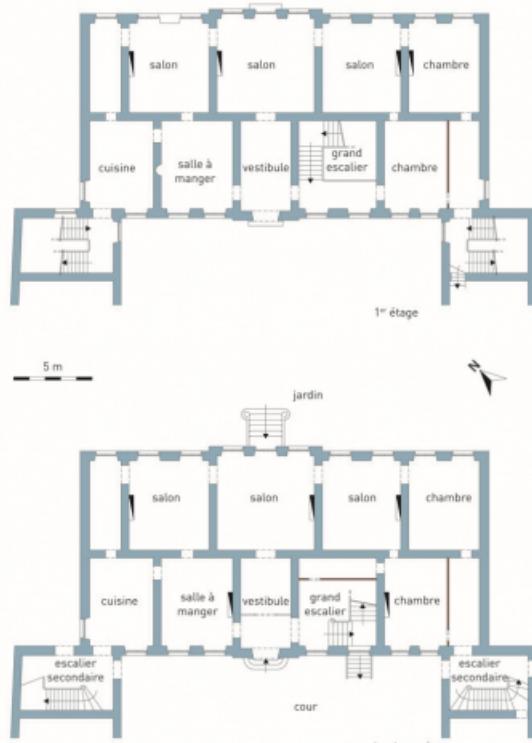
N° de l'illustration : 20132500405NUDA

Restitution de la distribution du rez-de-chaussée et du premier étage.

L'hôtel est situé entre cour et jardin avec deux ailes de communs bordant la rue de part et d'autre d'un portail d'entrée. Dans l'aile droite, contre laquelle s'appuie un puits, sont situées des remises et écuries. Le logis principal, bâti sur un sous-sol voûté en berceau, est distribué par un escalier d'honneur en maçonnerie à droite du vestibule et par deux escaliers en charpente situés dans les deux courtes ailes en retour du logis. L'ensemble est en pierre de taille sauf les parties latérales du corps de logis et la façade postérieure des communs droits qui sont en moellon partiellement enduit. Un jardin d'agrément, doté d'un autre puits, s'étend derrière l'habitation prolongé sur la droite par un ancien potager et verger.

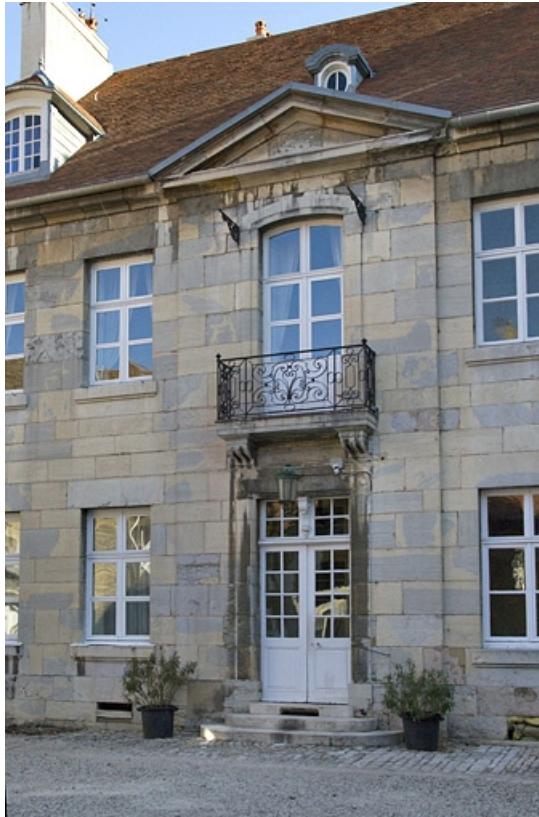
N° de l'illustration : 20122500330NUC2A

Façade antérieure : détail de la partie centrale.

Un fronton triangulaire orne, sur cour et sur jardin, les deux avant-corps centraux du logis.

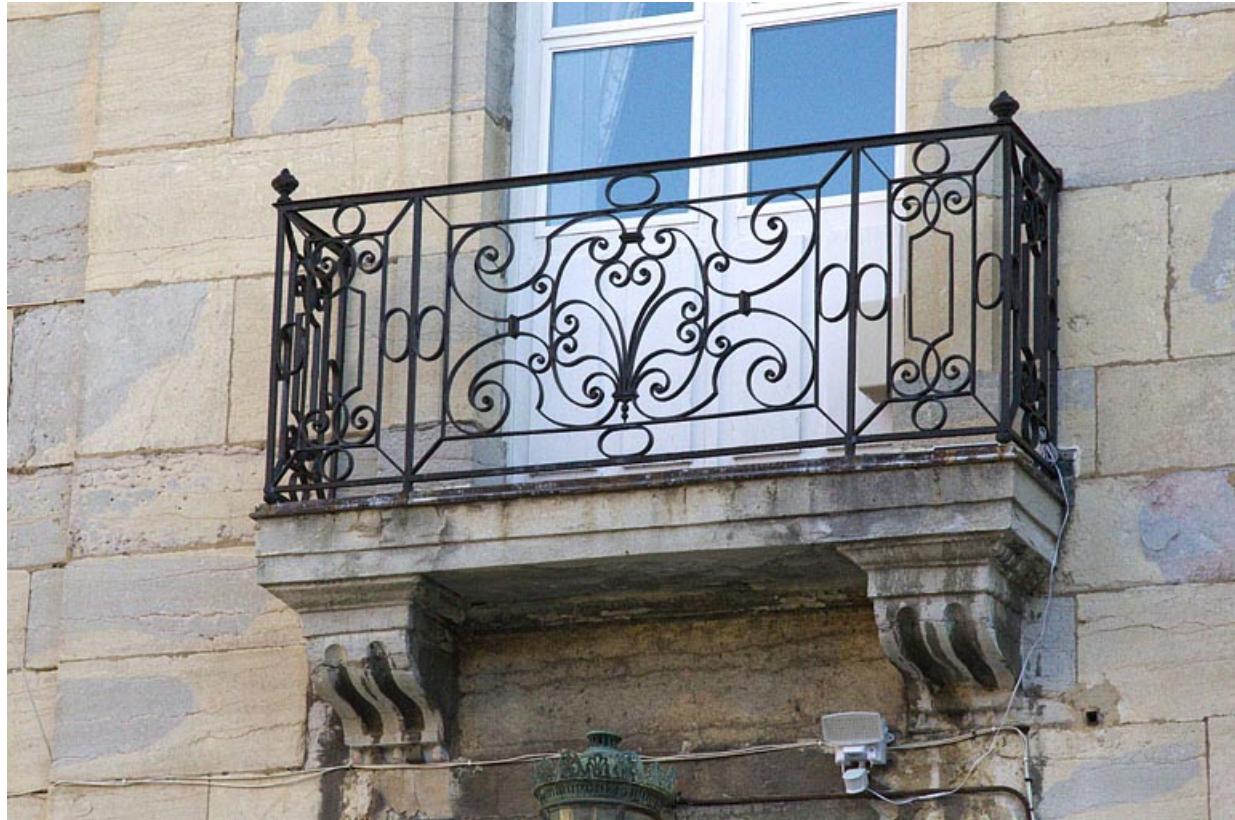
N° de l'illustration : 20122500331NUC2A

Façade antérieure, partie centrale : détail du balcon.

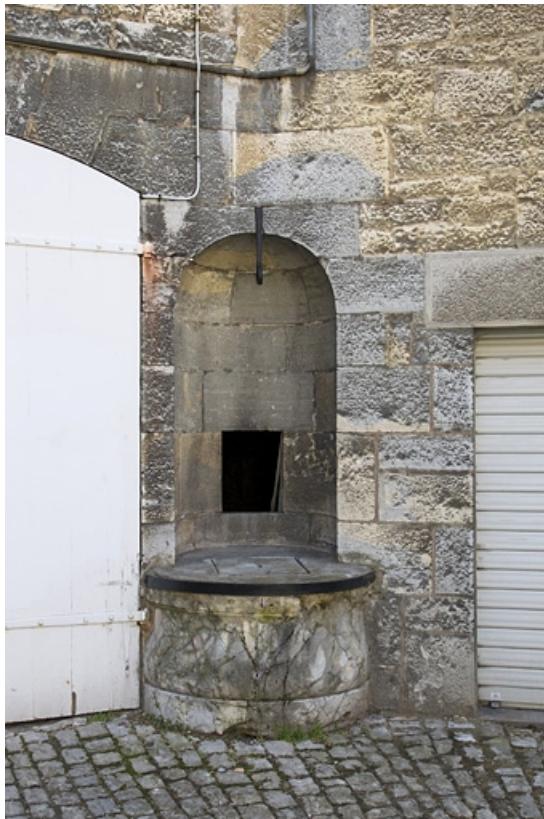
N° de l'illustration : 20122500315NUC2A

Détail du puits situé dans la cour antérieure.

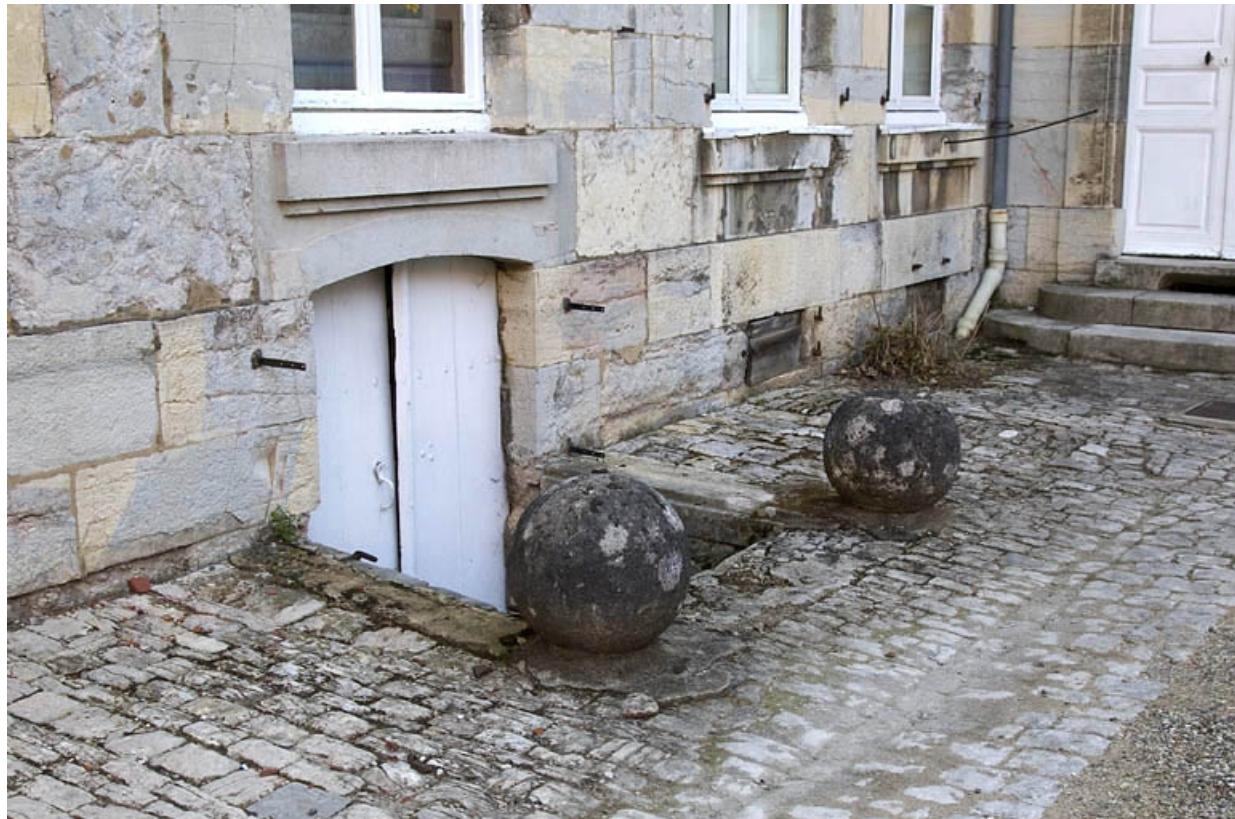
N° de l'illustration : 20122500327NUC2A

Cour : détail de l'entrée de cave.

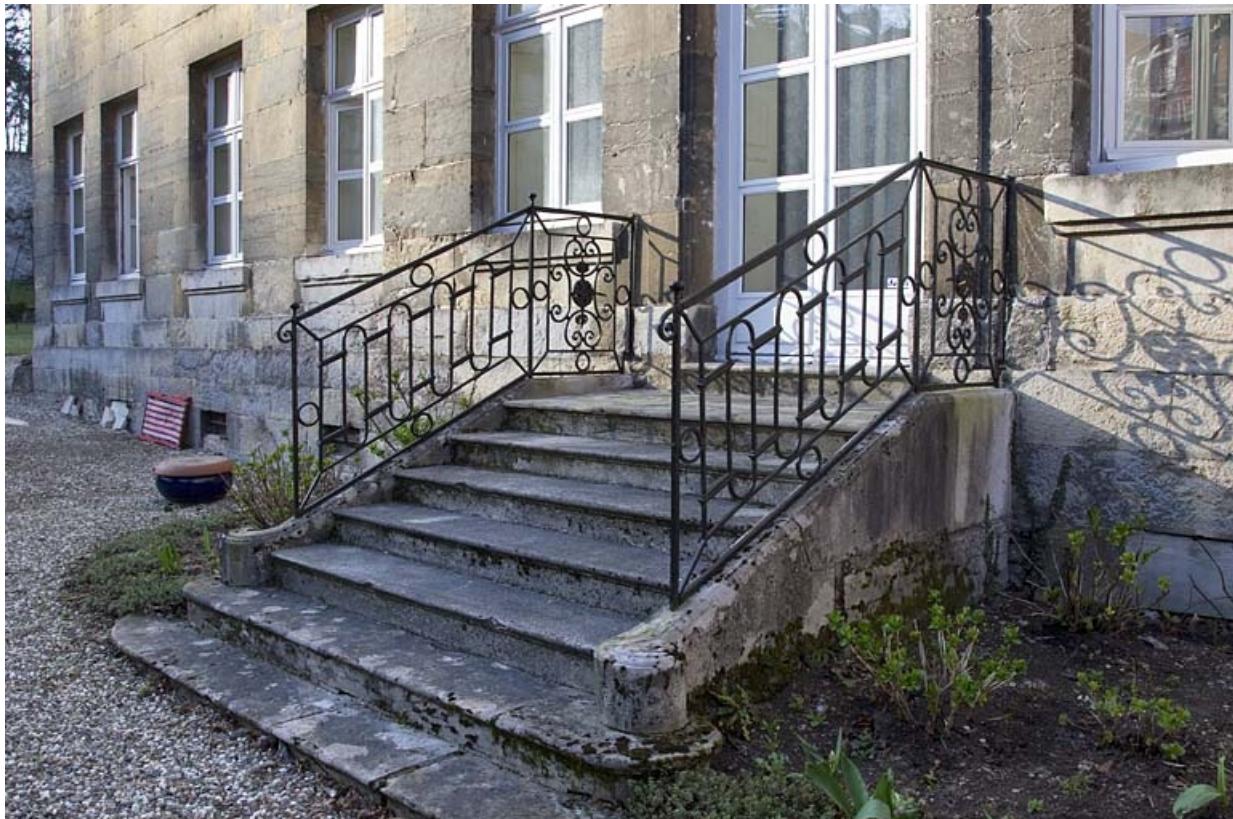
N° de l'illustration : 20122500317NUC2A

Détail du perron au centre de la façade postérieure.

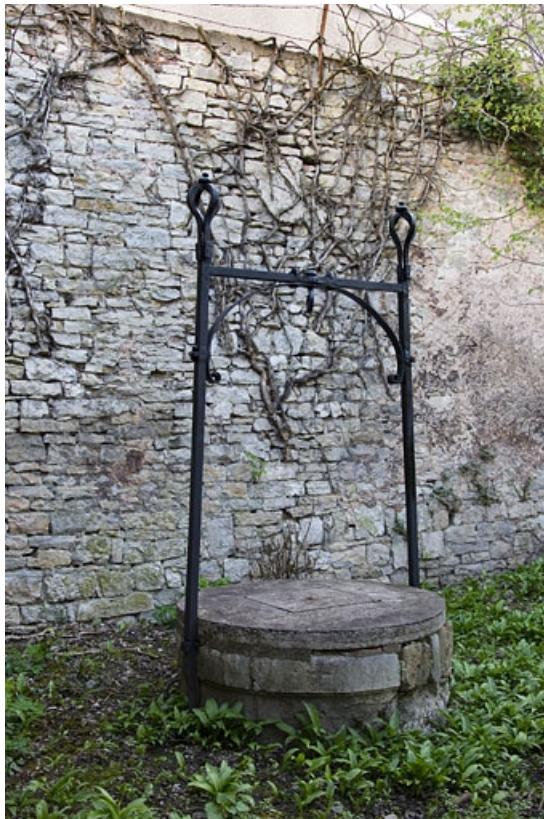
N° de l'illustration : 20122500316NUC2A

Détail du puits situé au fond du jardin.

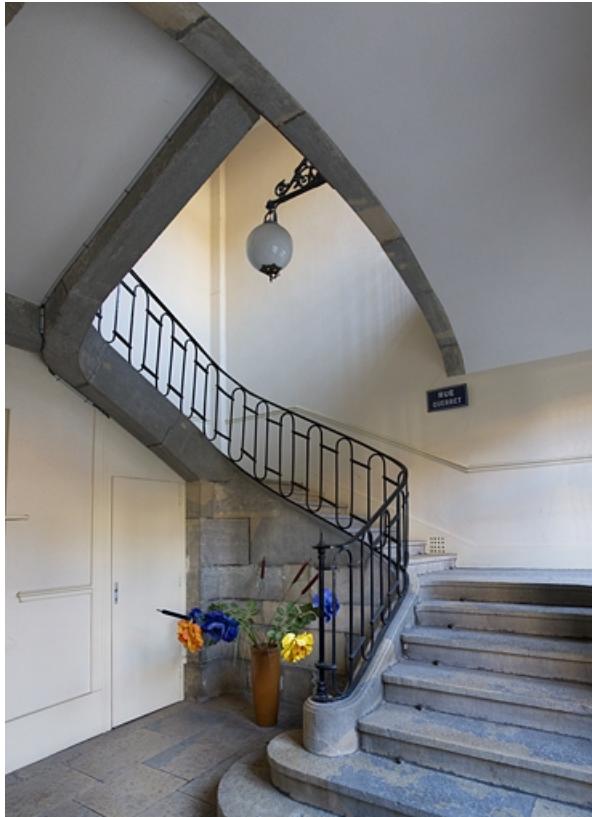
N° de l'illustration : 20122500308NUC2A

Intérieur : vue d'ensemble de l'escalier depuis le vestibule.

Escaliers : escalier dans-œuvre, escalier tournant à retours avec jour, en maçonnerie; escalier dans-œuvre, escalier tournant à retours avec jour, en charpente

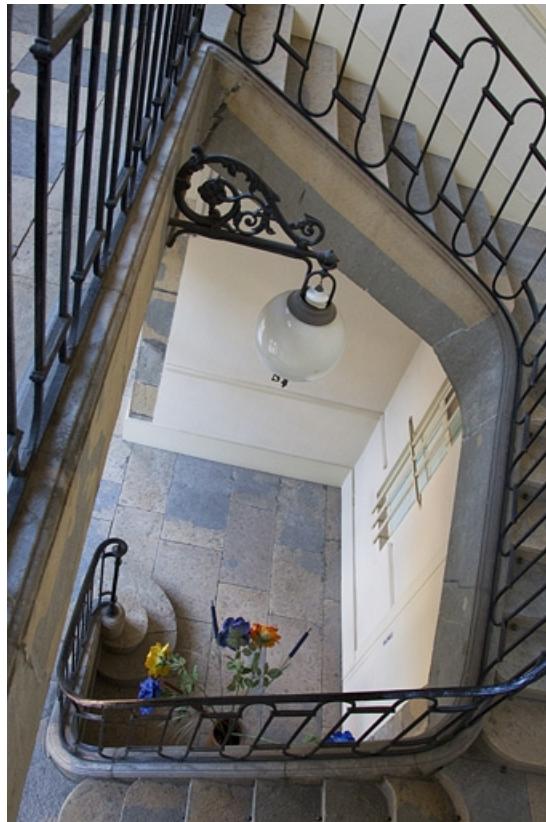
N° de l'illustration : 20122500325NUC2A

Intérieur, escalier d'honneur : vue en plongée.

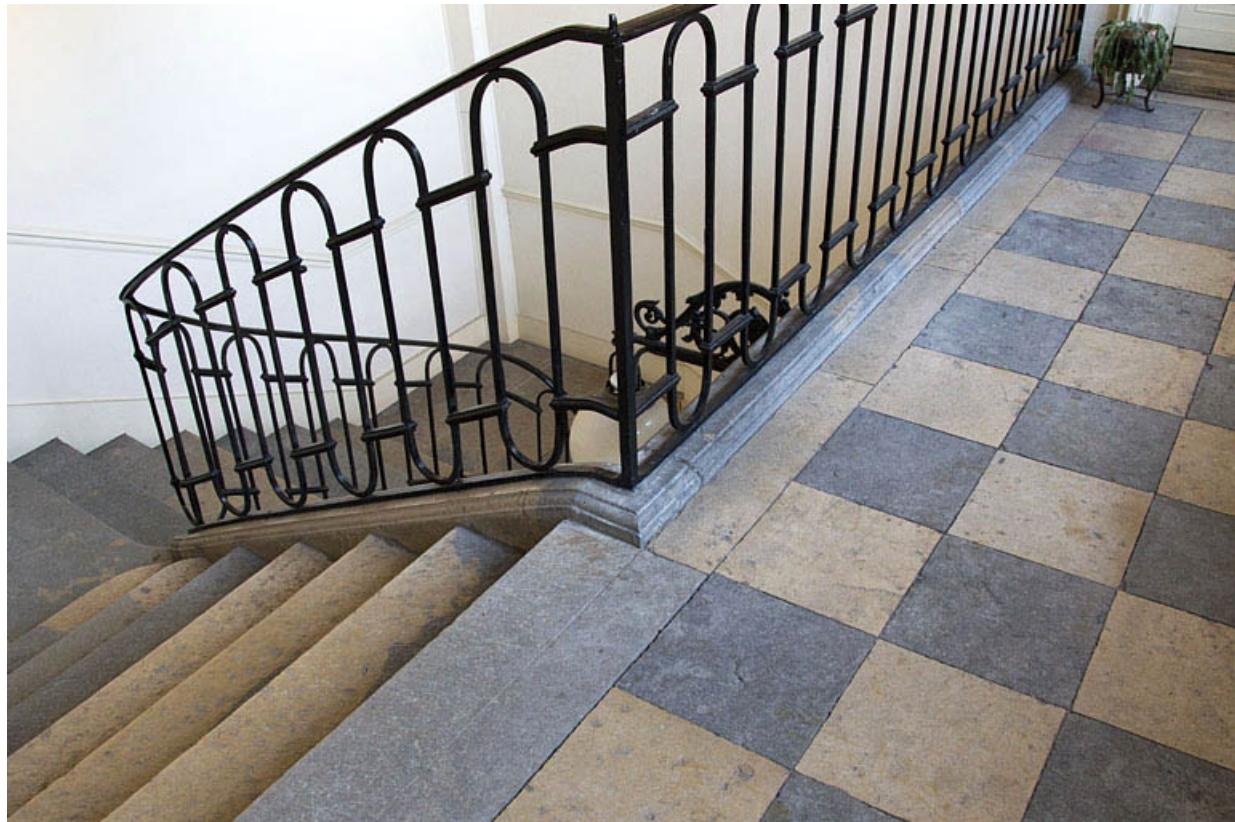
N° de l'illustration : 20122500326NUC2A

Intérieur, escalier d'honneur : vue de rampe en fer forgé et du dallage du palier.

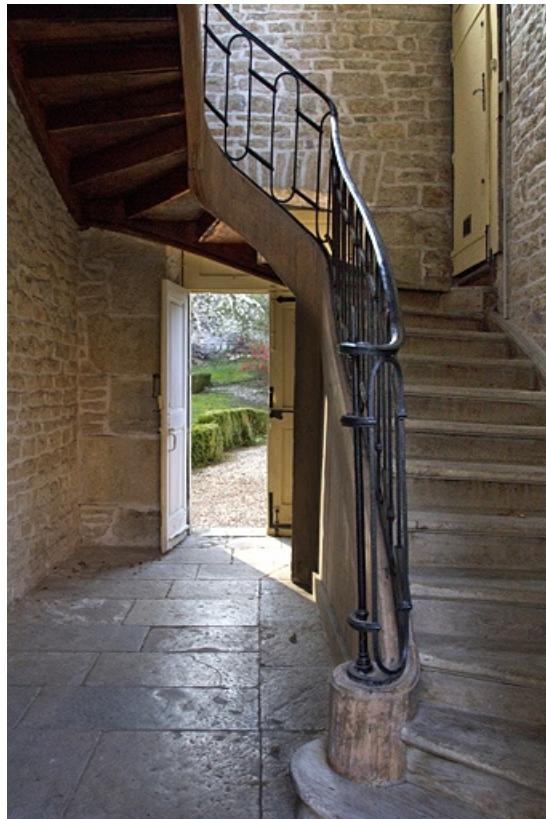
N° de l'illustration : 20122500324NUC2A

Intérieur : détail du départ de l'escalier secondaire situé dans l'aile droite.

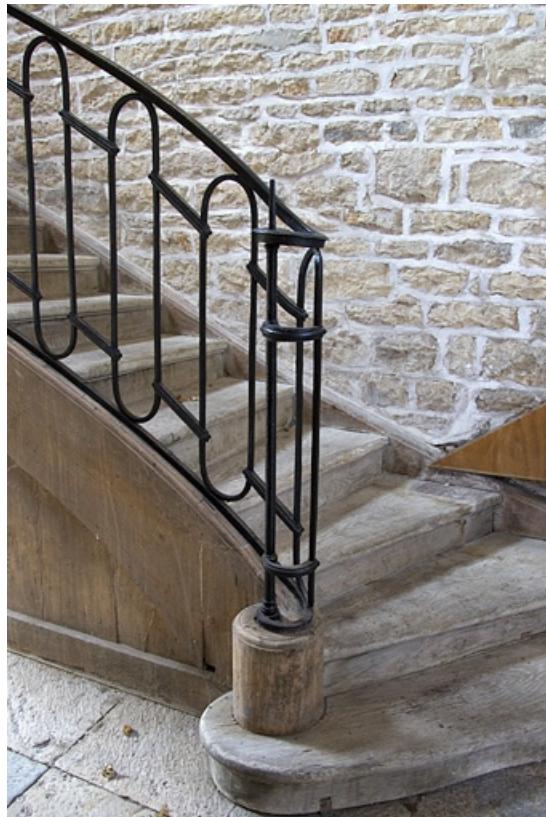
N° de l'illustration : 20122500323NUC2A

Intérieur : détail du départ de la rampe de l'escalier secondaire situé dans l'aile droite.
25, Besançon, 7 rue Lecourbe, lieudit : îlot Refuge

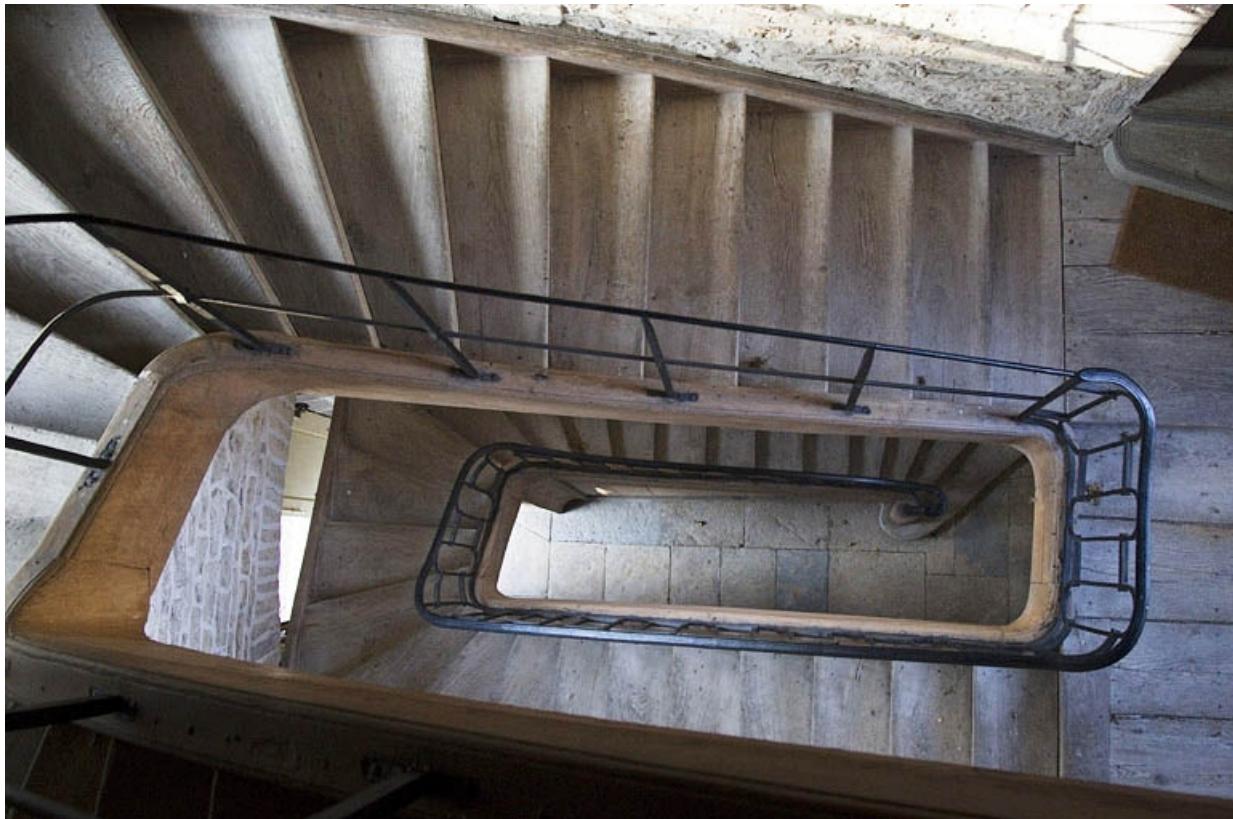
N° de l'illustration : 20122500321NUC2A

Intérieur : vue de l'escalier secondaire situé dans l'aile droite : en plongée.

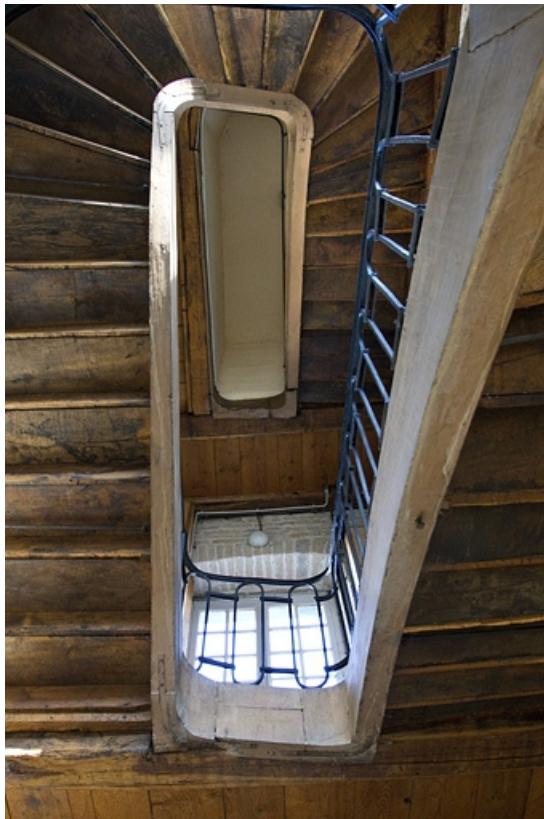
N° de l'illustration : 20122500322NUC2A

Intérieur : vue de l'escalier secondaire situé dans l'aile droite : en contre plongée.
25, Besançon, 7 rue Lecourbe, lieudit : îlot Refuge
