HÔTEL QUERRET

Bourgogne-Franche-Comté, Doubs
Besançon
îlot Refuge - 7 rue Lecourbe

Dossier IA25000469 réalisé en 1996 revu en
2007

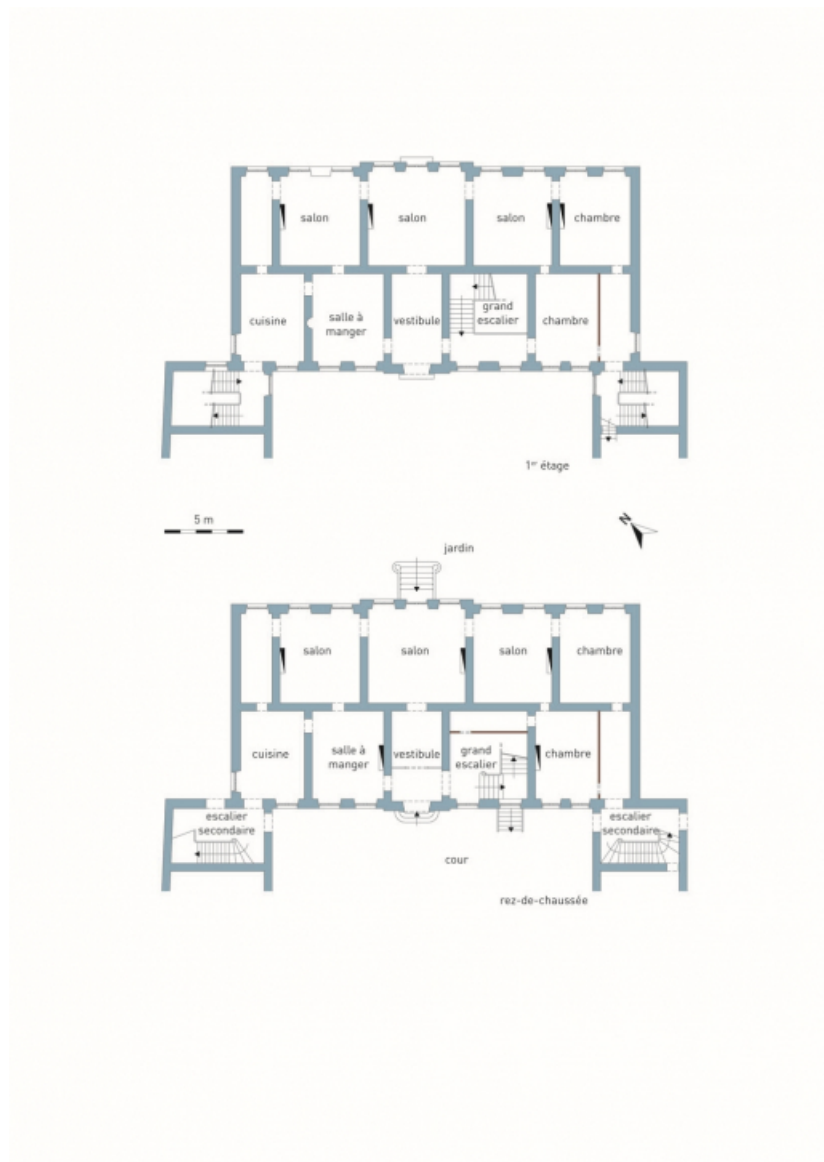
N° de l'illustration : 20132500405NUDA

Restitution de la distribution du rez-de-chaussée et du premier étage.

L'hôtel est situé entre cour et jardin avec deux ailes de communs bordant la rue de part et d'autre d'un portail d'entrée. Dans l'aile droite, contre laquelle s'appuie un puits, sont situées des remises et écuries. Le logis principal, bâti sur un sous-sol voûté en berceau, est distribué par un escalier d'honneur en maçonnerie à droite du vestibule et par deux escaliers en charpente situés dans les deux courtes ailes en retour du logis. L'ensemble est en pierre de taille sauf les parties latérales du corps de logis et la façade postérieure des communs droits qui sont en moellon partiellement enduit. Un jardin d'agrément, doté d'un autre puits, s'étend derrière l'habitation prolongé sur la droite par un ancien potager et verger.

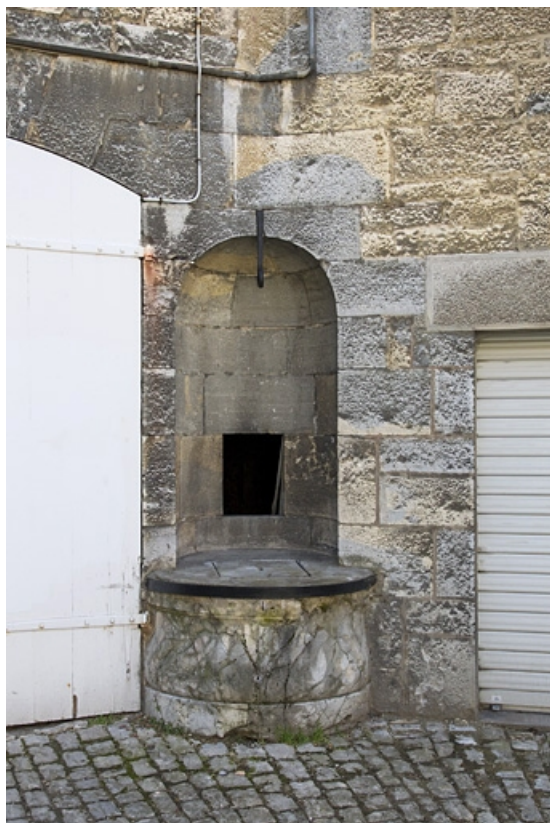
N° de l'illustration : 20122500315NUC2A

Détail du puits situé dans la cour antérieure.

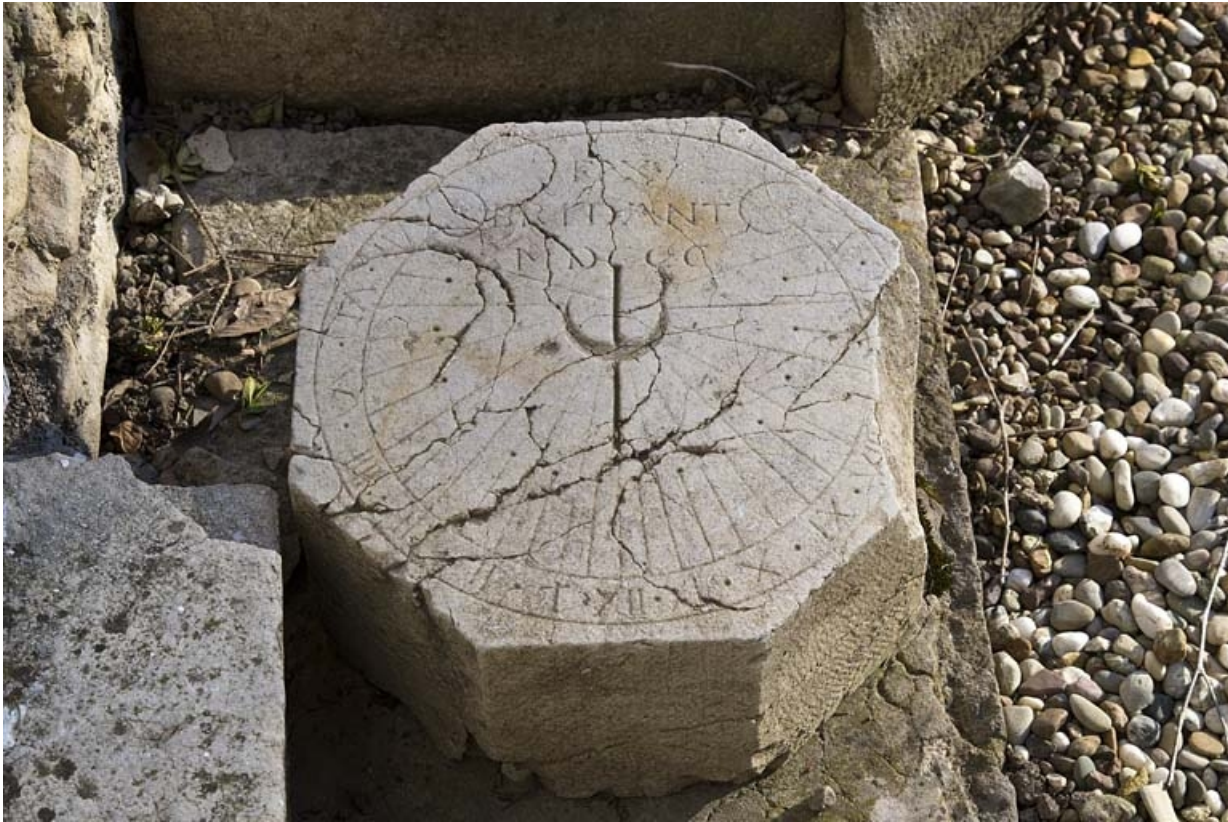
N° de l'illustration : 20122500319NUC2A

Détail d'un cadran solaire entreposé dans le jardin.

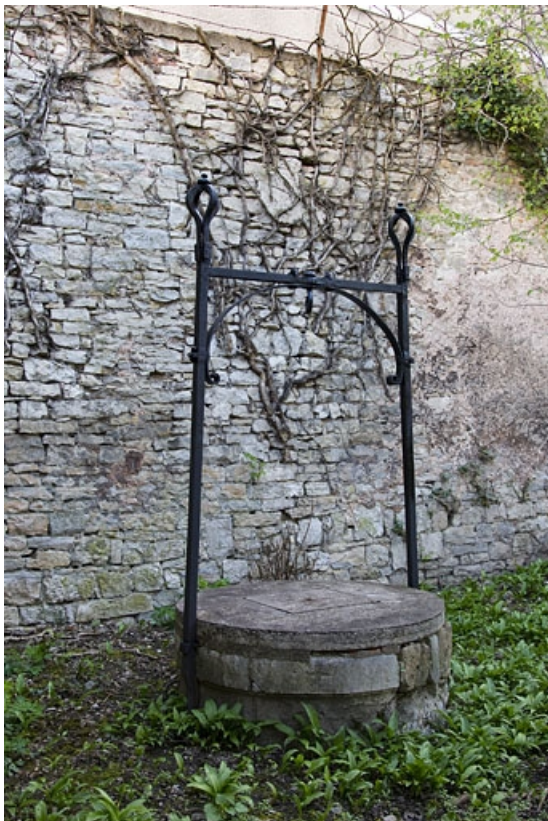
N° de l'illustration : 20122500316NUC2A

Détail du puits situé au fond du jardin.

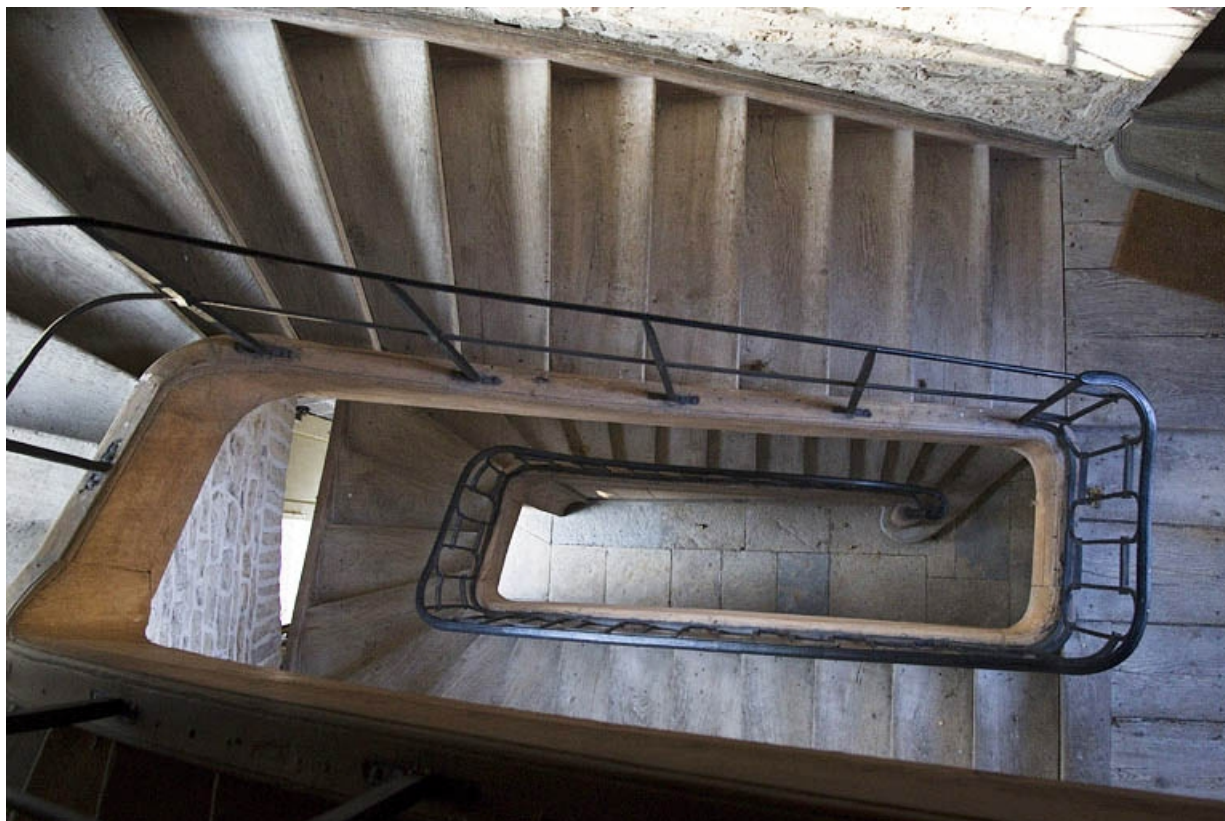
N° de l'illustration : 20122500321NUC2A

Intérieur : vue de l'escalier secondaire situé dans l'aile droite : en plongée.
