MAISON

Bourgogne-Franche-Comté, Doubs
Besançon
îlot Refuge - 3 rue Lecourbe

Dossier IA25000471 réalisé en 1996 revu en
2007

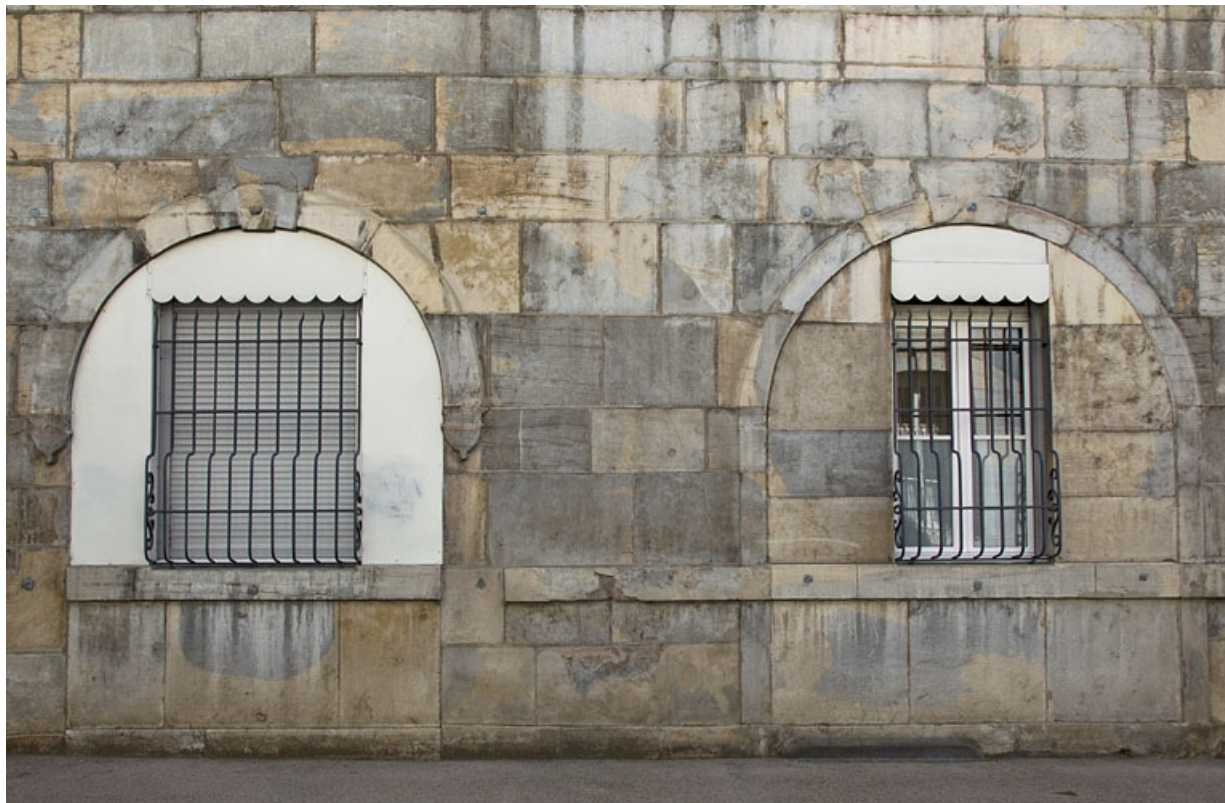
N° de l'illustration : 20112502894NUC2A

Logis principal, façade antérieure, rez-de-chaussée : détail des arcades boutiquières murées.

Caractéristique des maisons de la fin du 17^e siècle ou du début du 18^e siècle avec des baies décorées de crossettes. L'édifice a été construit dans un quartier encore très peu urbanisé. Les deux arcades boutiquières murées anciennement à gauche de l'entrée montre que, comme dans la rue Charles Nodier voisine où l'on observe le même phénomène, le commerce ne s'est jamais développé dans ce quartier, considéré à l'époque comme excentrique.

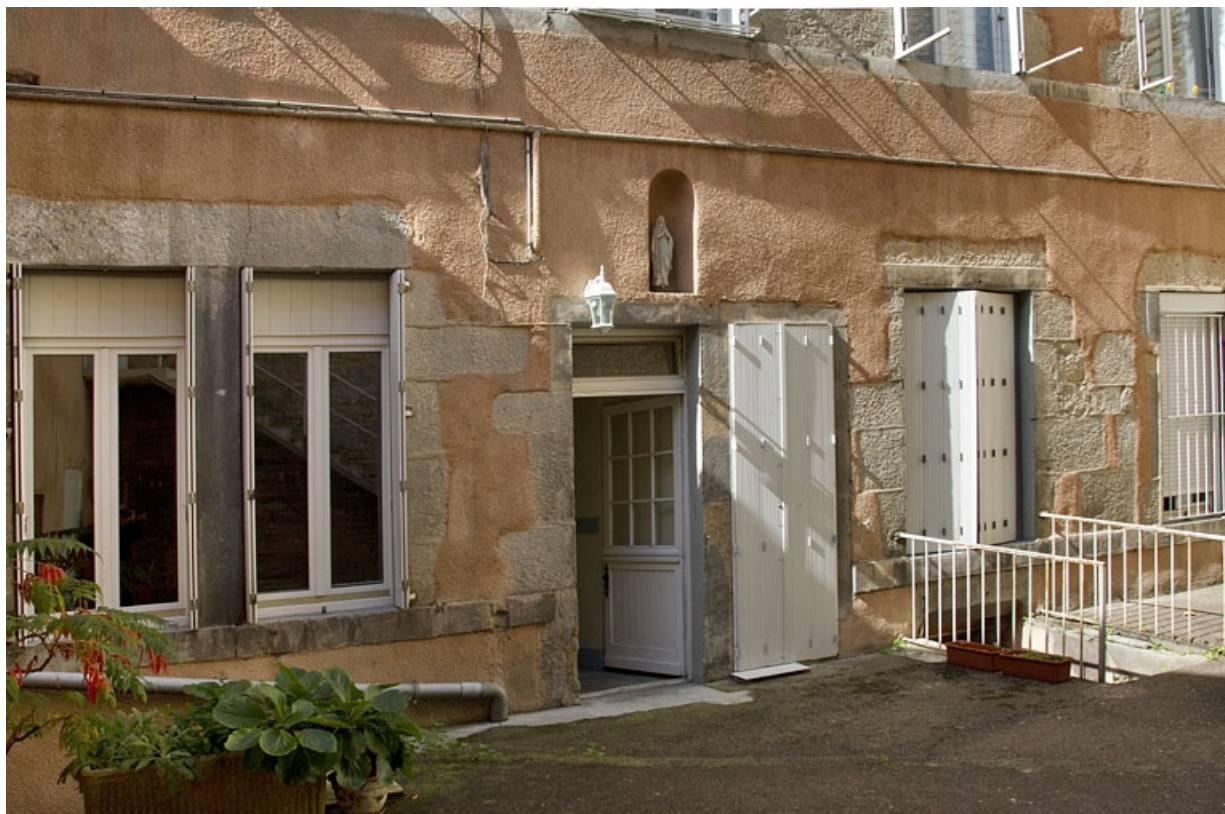
N° de l'illustration : 20112502898NUC2A

Logis principal, façade postérieure : détail du rez-de-chaussée, de trois quarts gauche.
