MAISON

Bourgogne-Franche-Comté, Doubs
Besançon
îlot Lecourbe - 6 rue Lecourbe

Dossier IA25000476 réalisé en 1996 revu en
2007

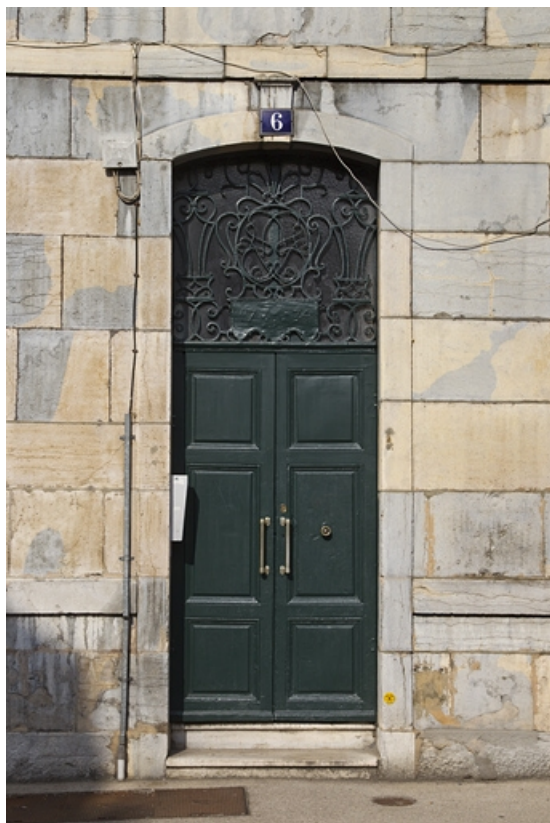
Façade antérieure : détail de la porte d'entrée.

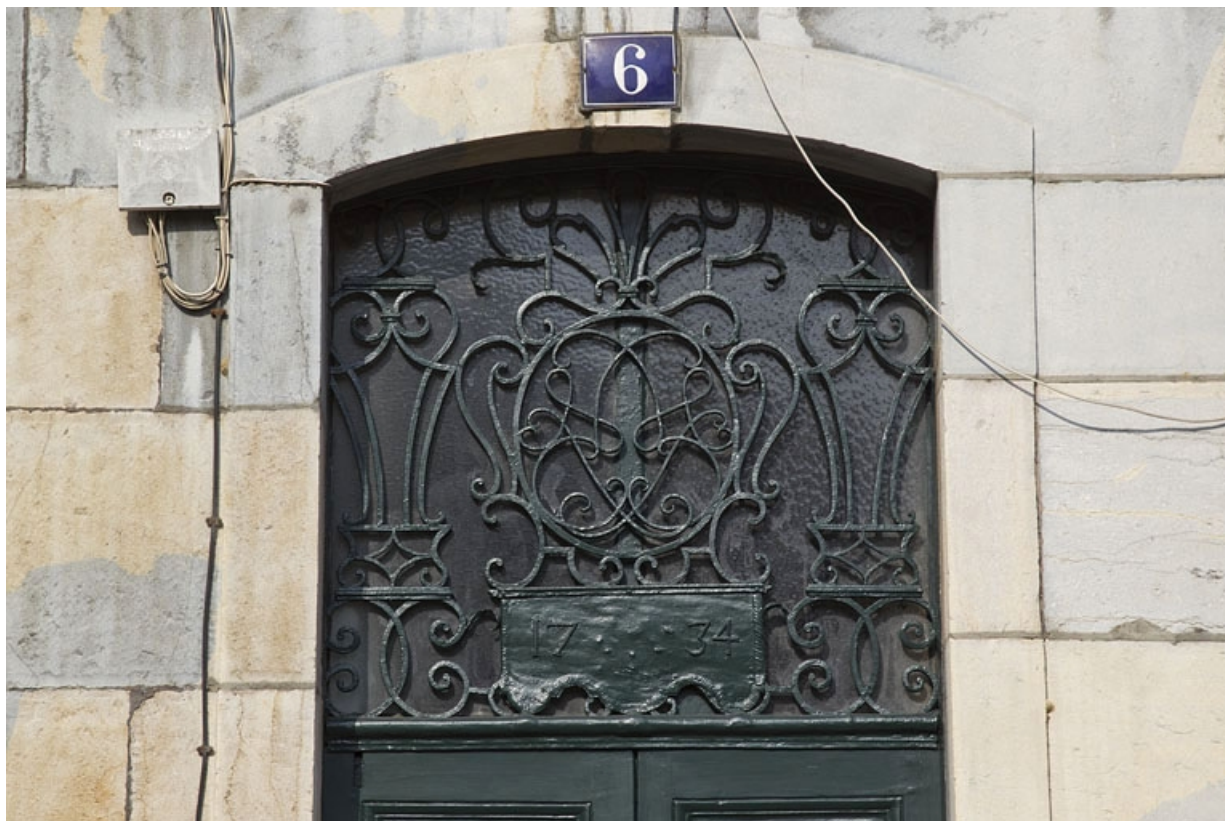
Façade antérieure : détail du dessus de porte en ferronnerie.

La grille d'imposte de la porte d'entrée est décorée d'arabesques encadrant un médaillon orné d'un faux monogramme. Sur un lambrequin est située la date 1734.

Représentative des maisons avec escalier principal donnant sur un couloir et comportant un escalier secondaire à cage ouverte sur cour ne desservant qu'un seul logis. La grille d'imposte de la porte du couloir portant la date 1734 est remarquable.

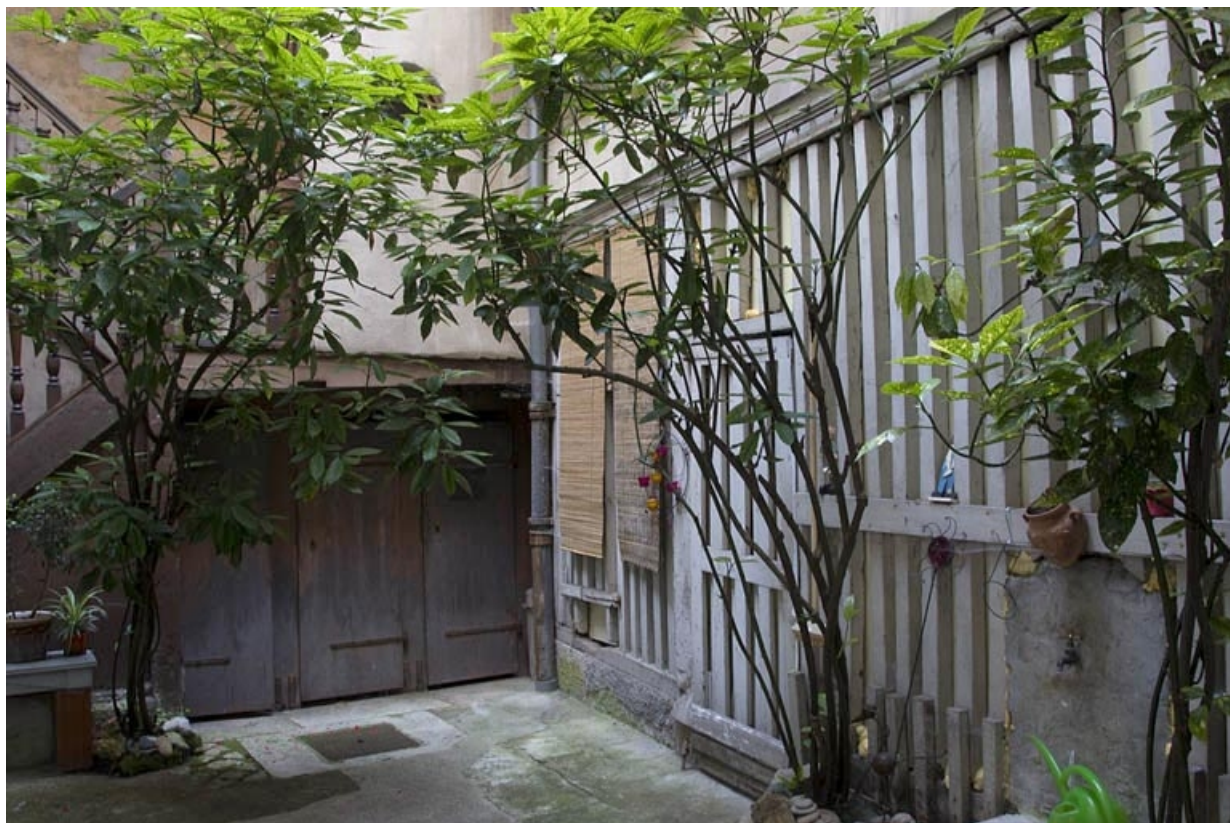
Vue d'ensemble du bûcher : de trois quarts droit.

La maison qui ne comprend qu'un seul logis est distribuée par un couloir en position décentrée et deux escaliers : le principal dans-oeuvre, le secondaire à cage ouverte sur cour. A droite de celle-ci est situé un bûcher à claire-voie de bois.

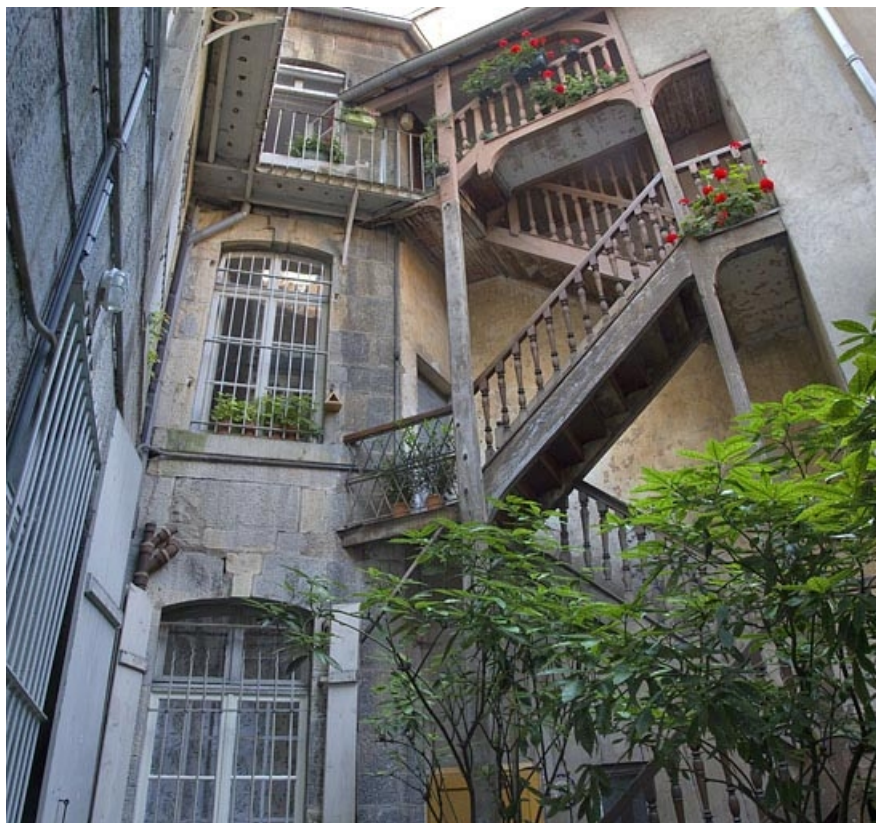
Vue d'ensemble de l'escalier à cage ouverte sur cour : de trois quarts droit.

Escaliers : escalier dans-oeuvre, escalier tournant à retours avec jour, en charpente; escalier de distribution extérieur, escalier tournant à retours sans jour, cage ouverte en charpente

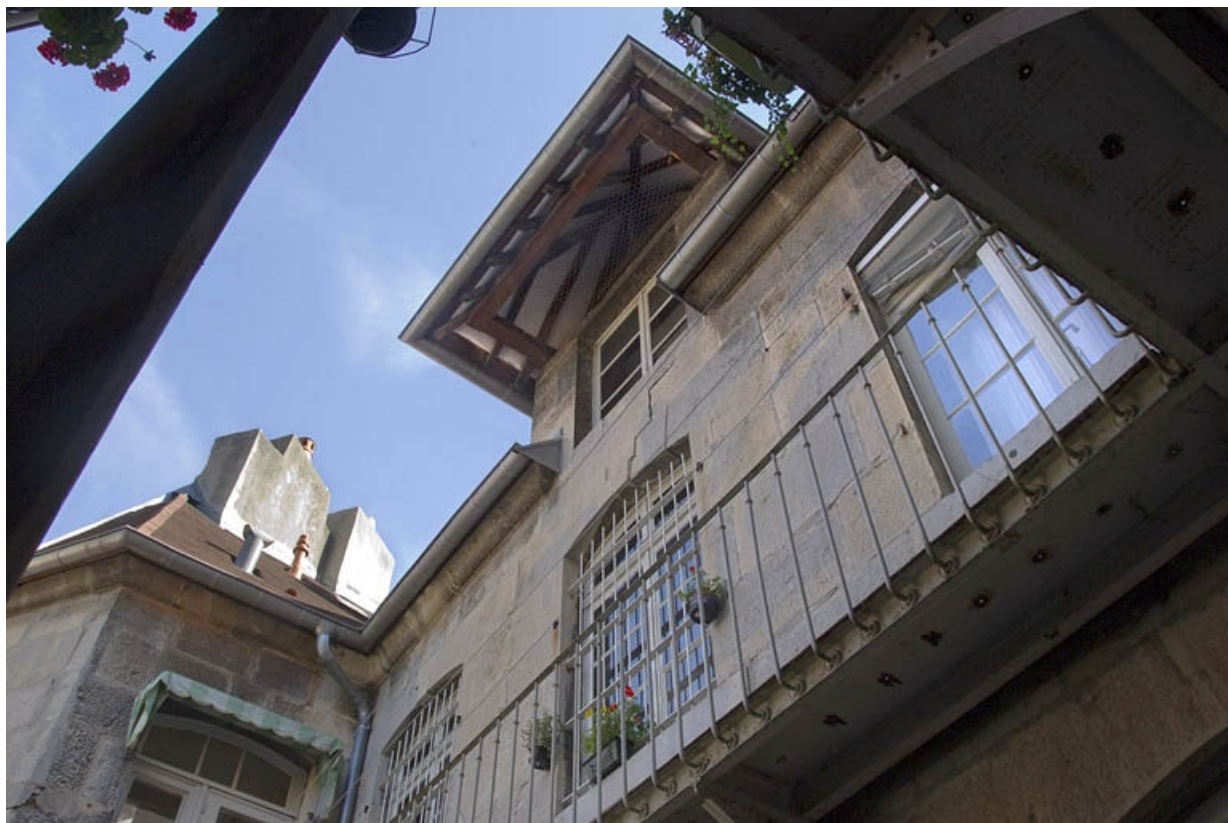
Logis : détail de la partie supérieure de la façade postérieure.

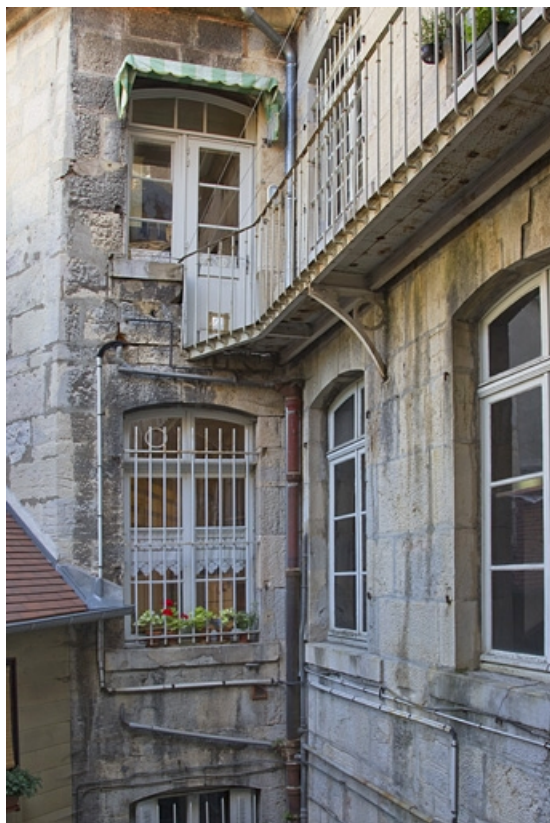
Logis : détail de la façade postérieure.
