MAISON

Bourgogne-Franche-Comté, Doubs
Besançon
îlot Lecourbe - 6 rue Lecourbe

Dossier IA25000476 réalisé en 1996 revu en
2007

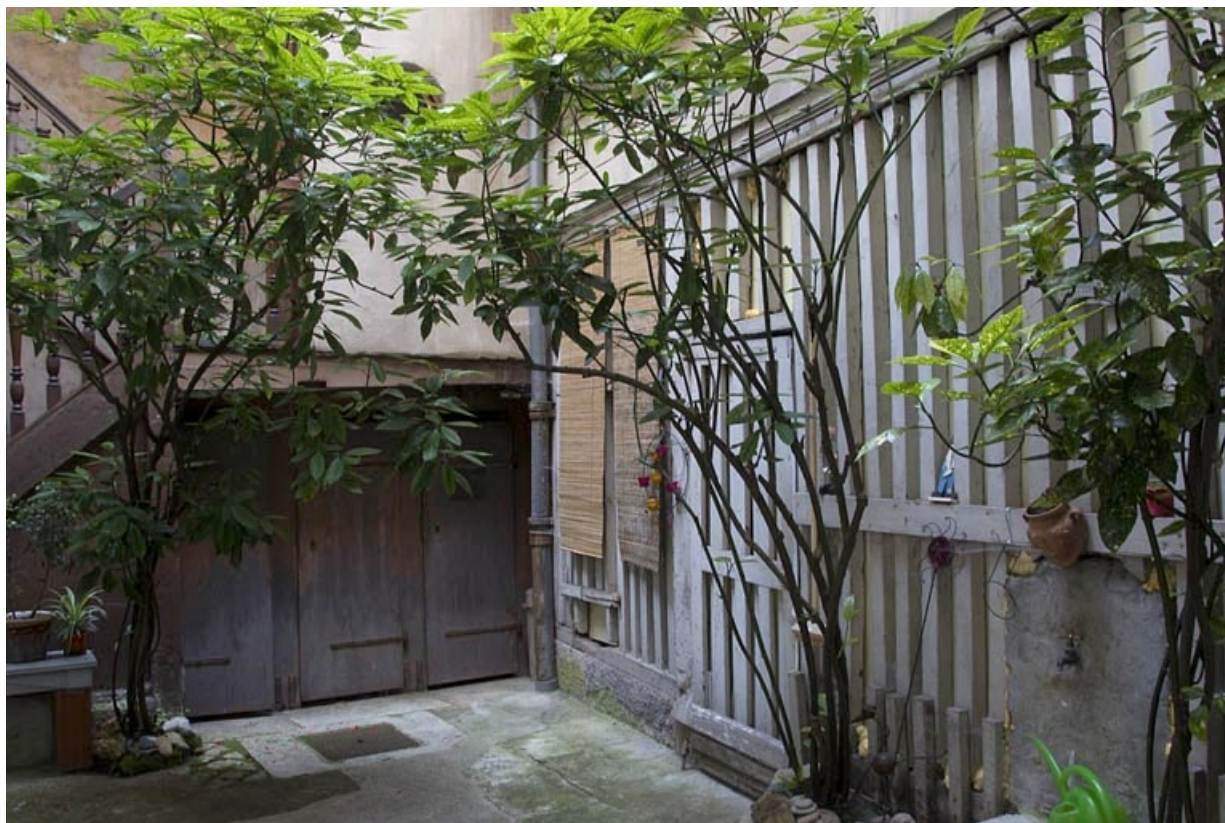
N° de l'illustration : 20112501817NUC2A

Vue d'ensemble du bûcher : de trois quarts droit.

La maison qui ne comprend qu'un seul logis est distribuée par un couloir en position décentrée et deux escaliers : le principal dans-oeuvre, le secondaire à cage ouverte sur cour. A droite de celle-ci est situé un bûcher à claire-voie de bois.
