MAISON

Bourgogne-Franche-Comté, Doubs
Besançon
îlot Lecourbe - 6 rue Lecourbe

Dossier IA25000476 réalisé en 1996 revu en
2007

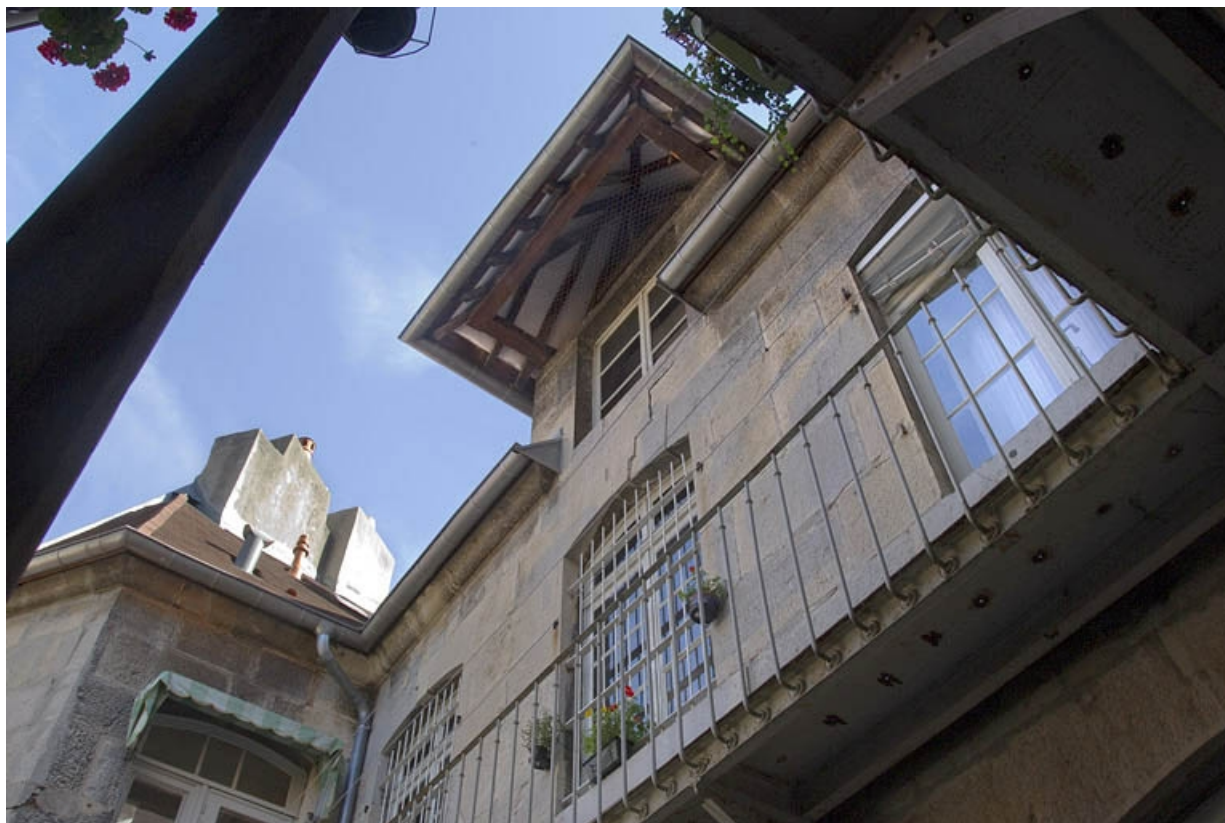
Logis : détail de la partie supérieure de la façade postérieure.
