MAISON

Bourgogne-Franche-Comté, Doubs
Besançon
îlot des Jacobins - 5 rue Rivotte

Dossier IA25000504 réalisé en 1996 revu en
2008
Auteur(s) : Christiane Roussel

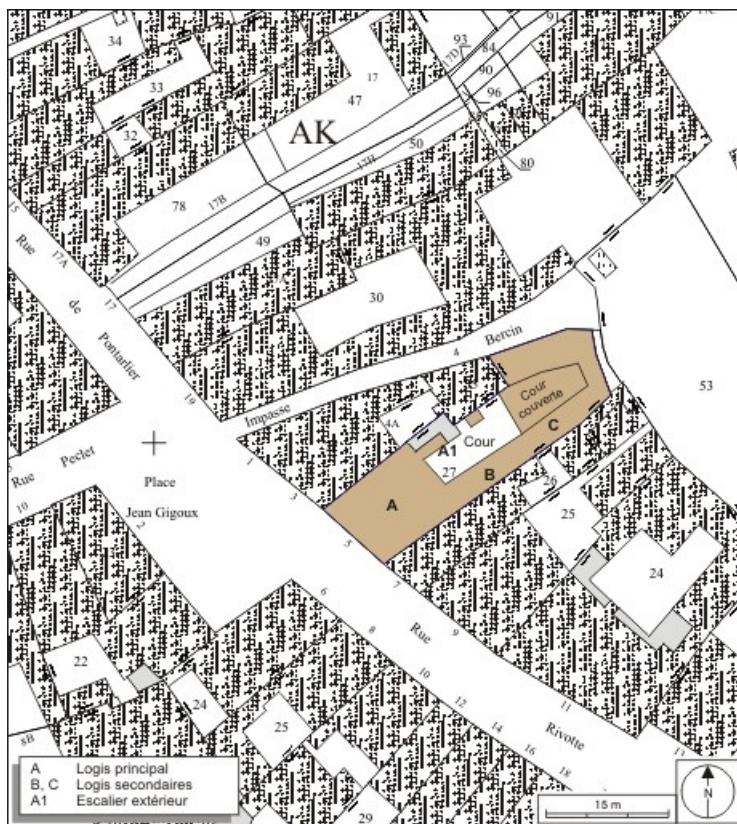
N° de l'illustration : 20102500081NUDA

Plan masse et de situation. Extrait du plan cadastral, 1974, section AK.

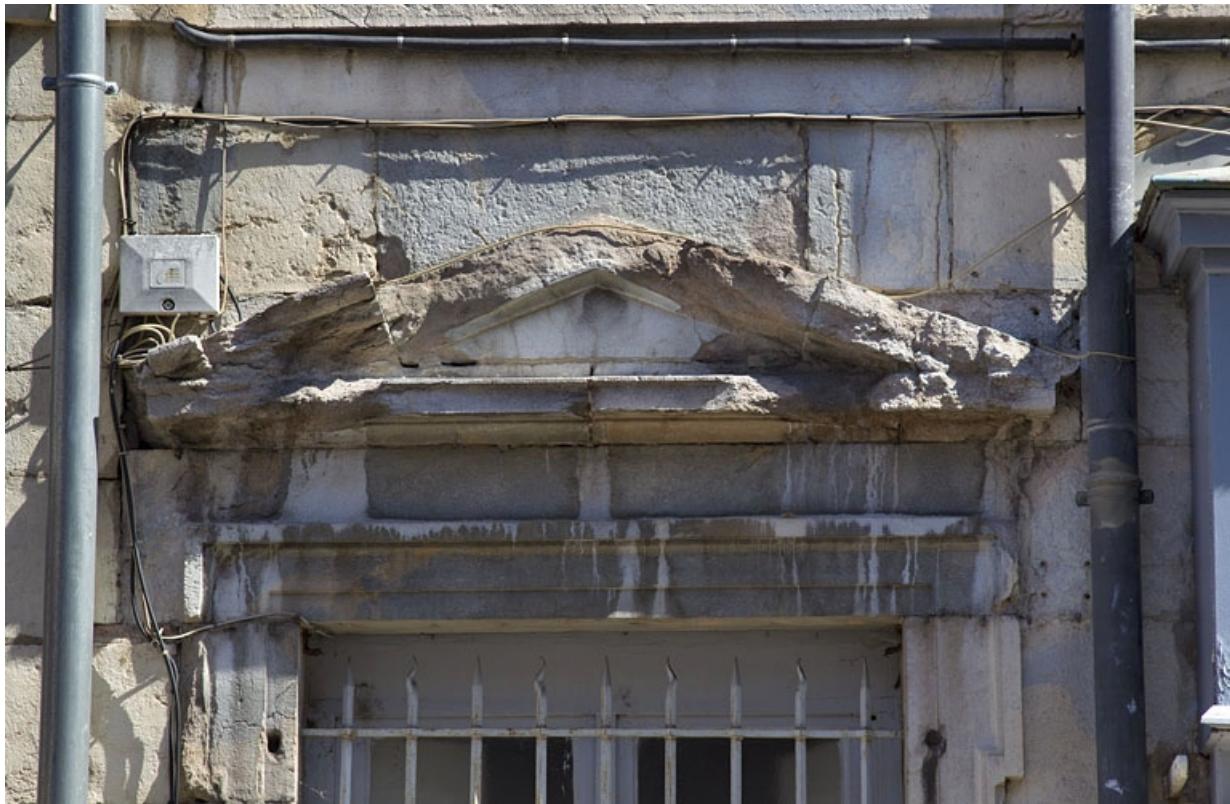
N° de l'illustration : 20112501986NUC2A

Logis principal, façade antérieure : détail du fronton de la fenêtre à gauche du portail d'entrée.

Un fronton triangulaire orne la fenêtre du rez-de-chaussée.

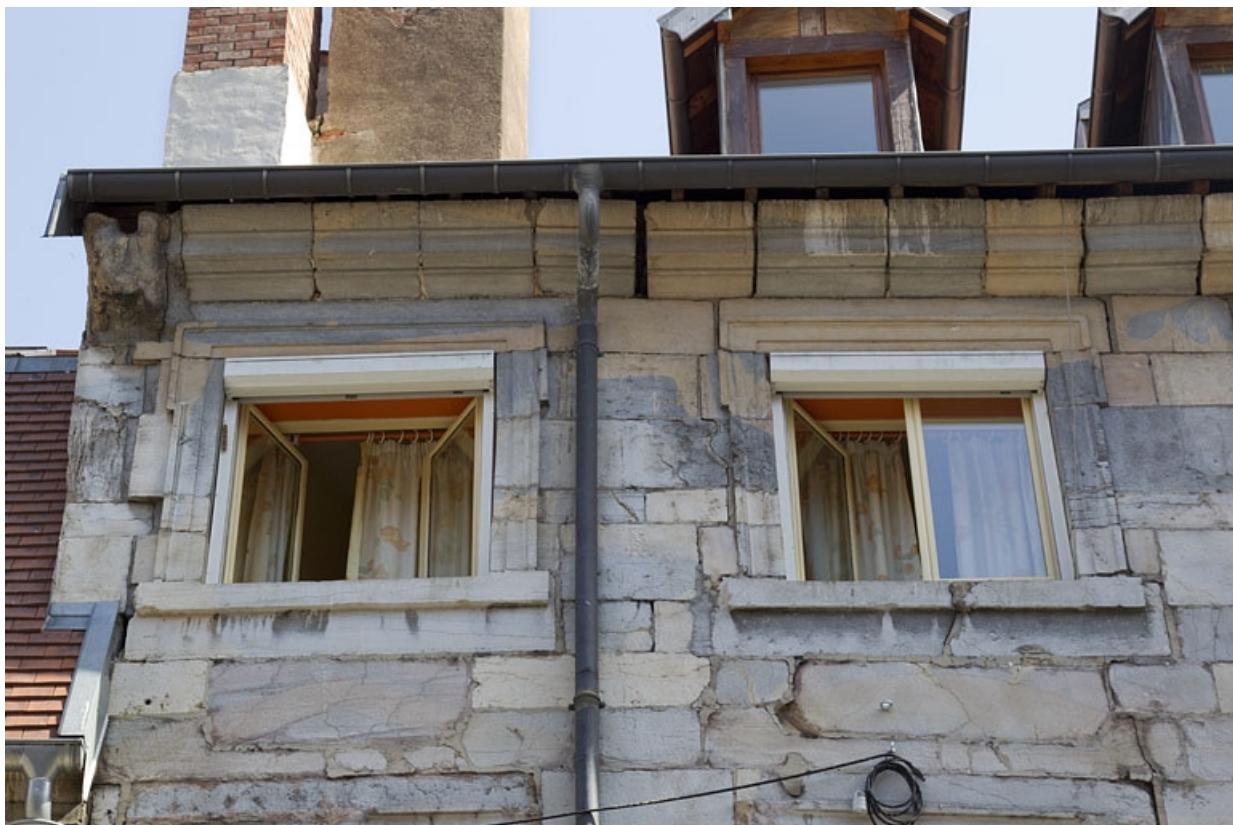
N° de l'illustration : 20112501982NUC2A

Logis principal, façade antérieure : détail des fenêtres de l'étage, partie gauche.

Les éléments les plus remarquables sont constitués par la façade sur rue avec des baies moulurées à crossettes, des frontons triangulaires et des gargouilles ainsi que par l'escalier et les galeries en charpente situés dans la cour.

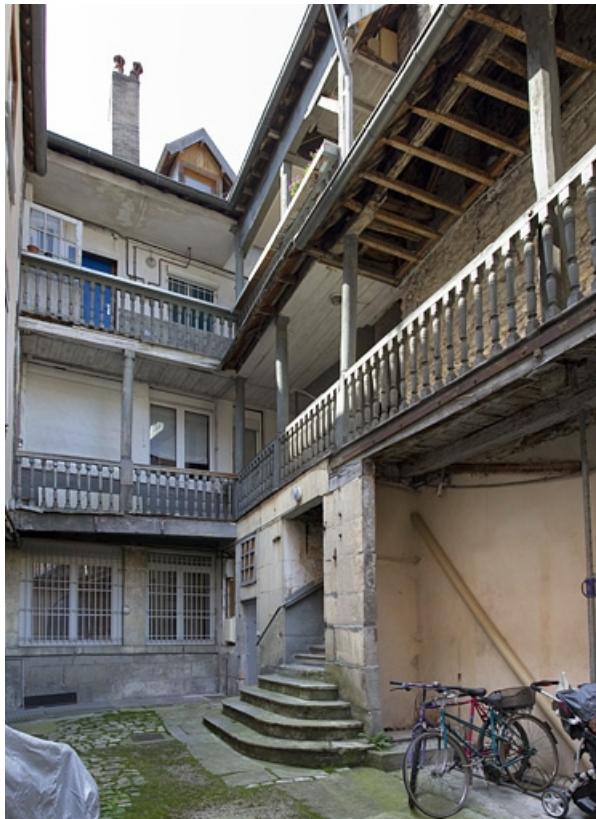
N° de l'illustration : 20112501977NUC2A

Vue d'ensemble de la façade postérieure du logis principal et de l'escalier extérieur.
25, Besançon, 5 rue Rivotte, lieudit : îlot des Jacobins

Le logis principal, construit sur une cave plafonnée reposant sur des piliers en bois ouvrages, est en pierre de taille sauf le deuxième étage sur cour en pan de bois enduit. L'escalier extérieur en équerre sur cour est prolongé par un système de galeries en charpente, soutenues par des colonnes en bois avec des gardes-corps à balustres de bois tourné. L'aile droite sur cour, constituée de deux logements situés à l'étage, comprend en rez-de-chaussée une remise placée dans l'axe du passage cocher latéral. En fond de cour sont situées deux arcades dont l'une a été transformée en fenêtre. Celles-ci donnaient probablement sur une cour actuellement couverte en zinc. Au-dessus des arcades, un passage avec un garde-corps en ferronnerie permet d'accéder aux logements de l'aile droite.

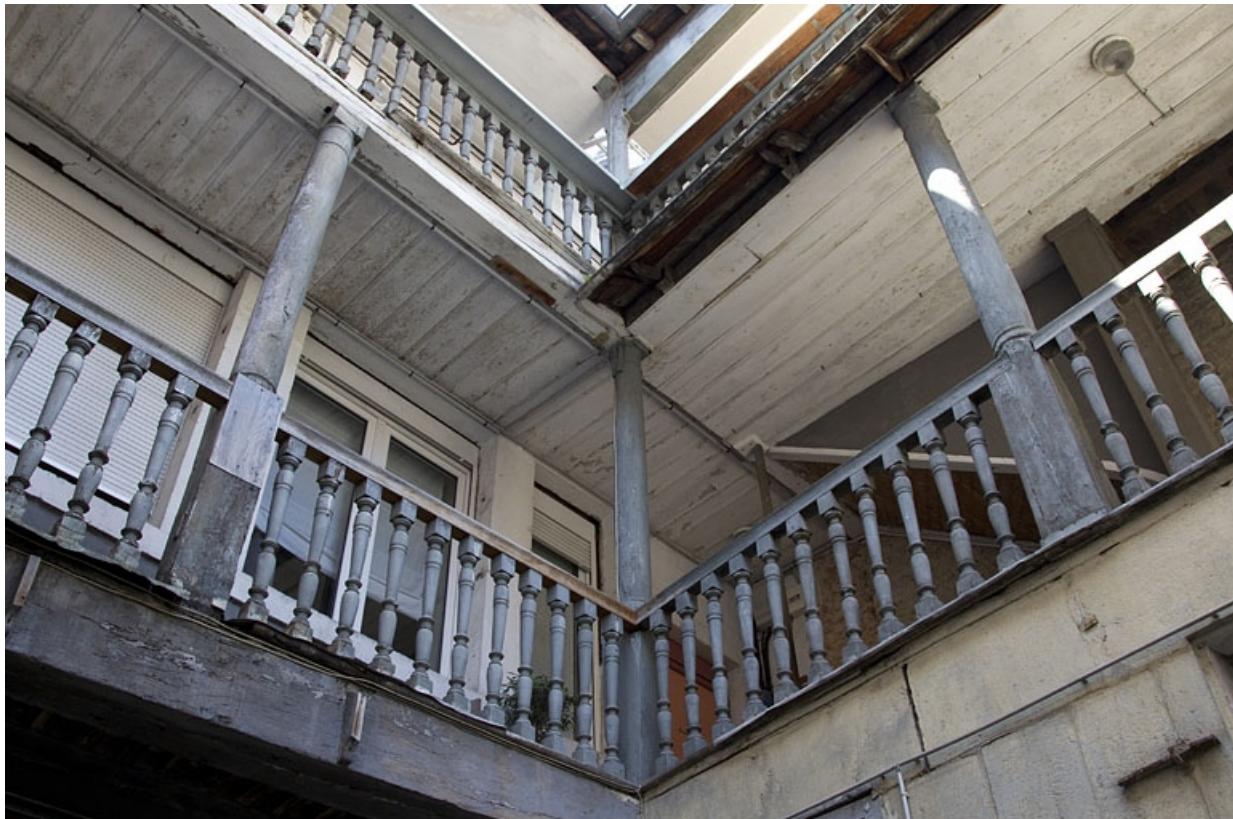
N° de l'illustration : 20112501990NUC2A

Escalier extérieur : détail de l'angle de la coursière du premier étage.

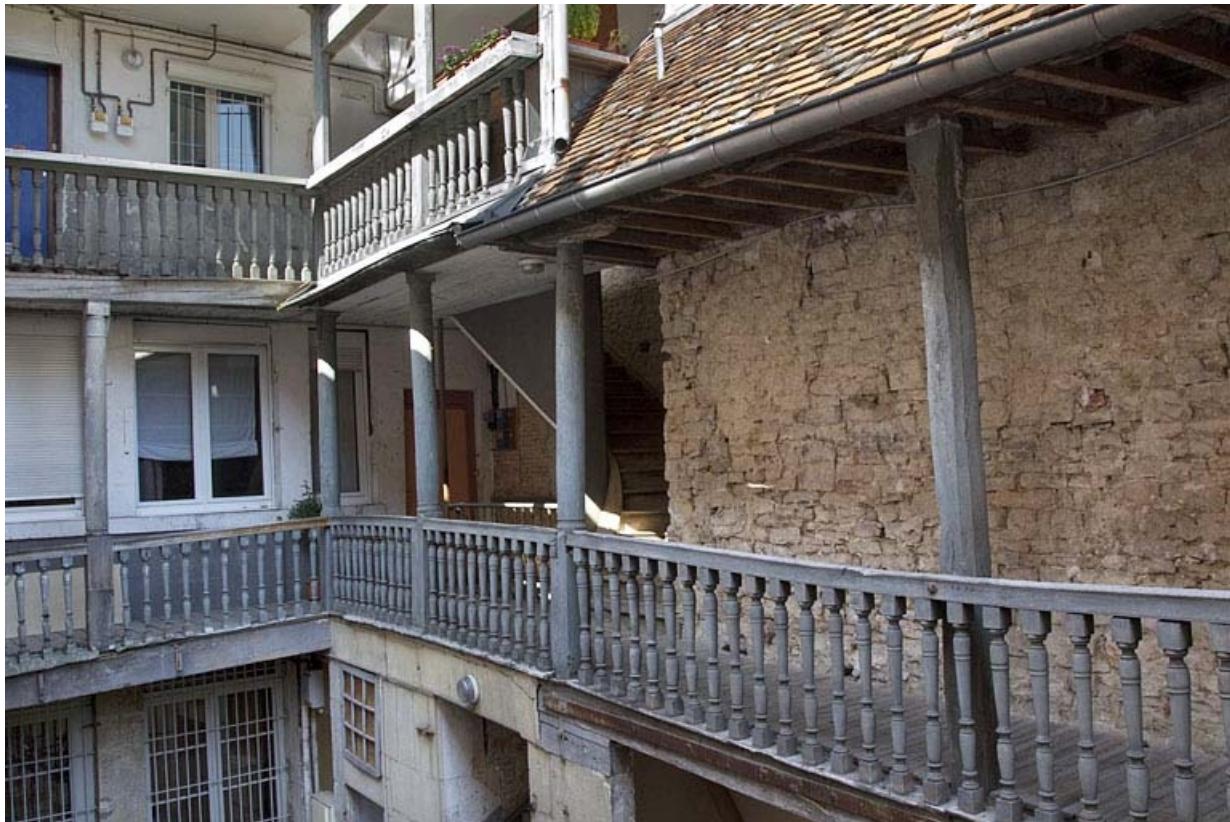
N° de l'illustration : 20112501978NUC2A

Escalier extérieur : détail des coursières, de trois quarts gauche.

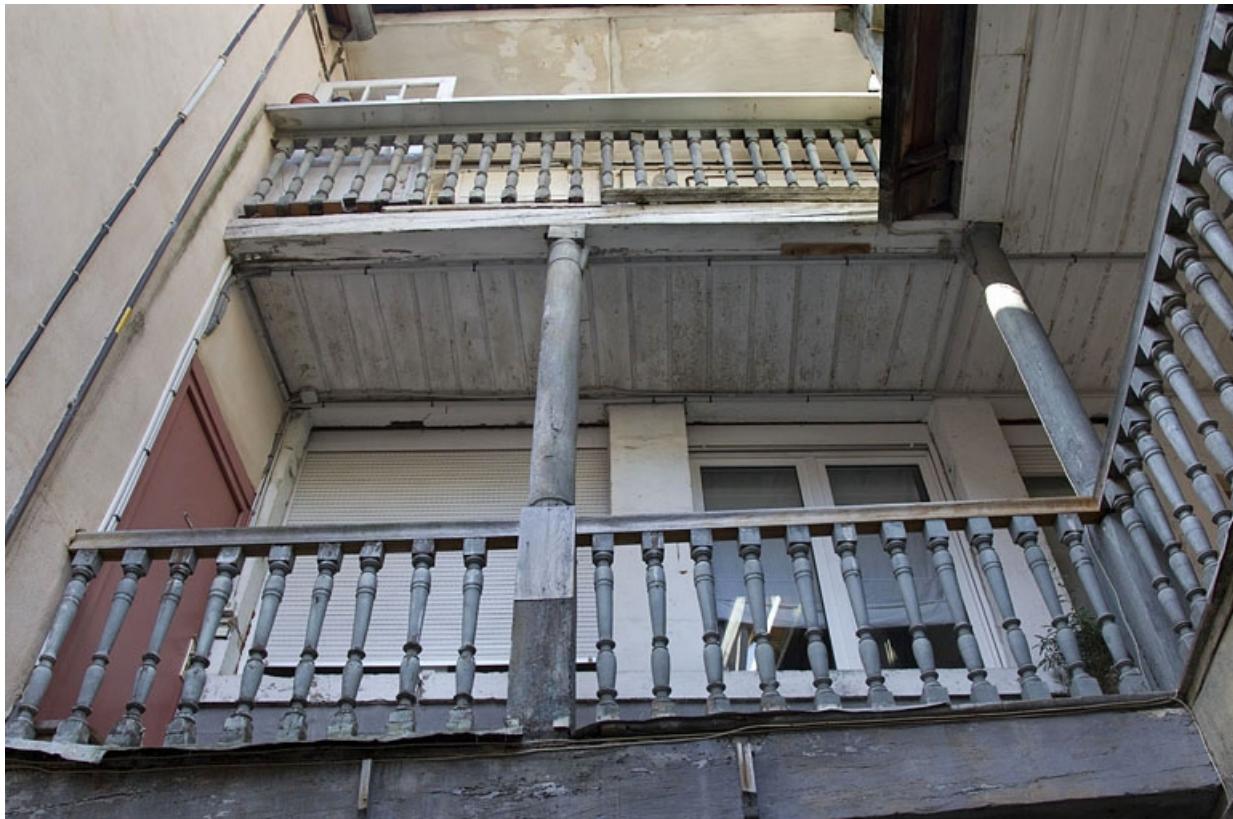
N° de l'illustration : 20112501979NUC2A

Escalier extérieur : détail des coursières, de face.

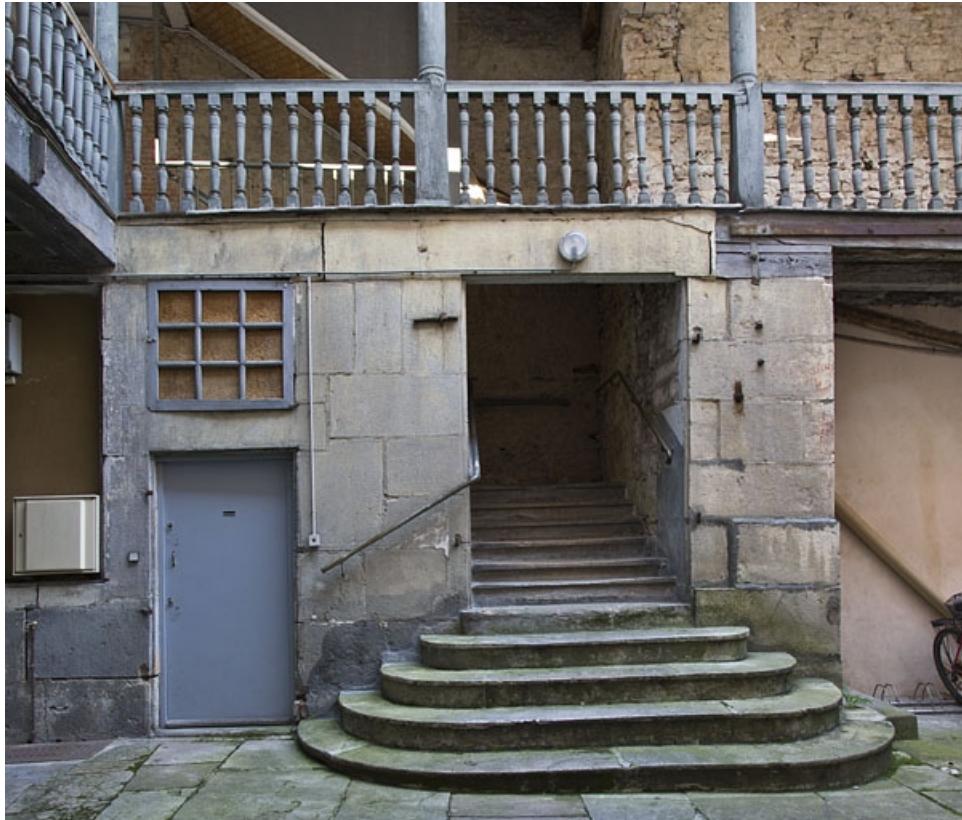
N° de l'illustration : 20112501976NUC2A

Escalier extérieur : détail du départ de l'escalier.
