MAISON

Bourgogne-Franche-Comté, Doubs
Besançon
îlot des Jacobins - 5 rue Rivotte

Dossier IA25000504 réalisé en 1996 revu en
2008

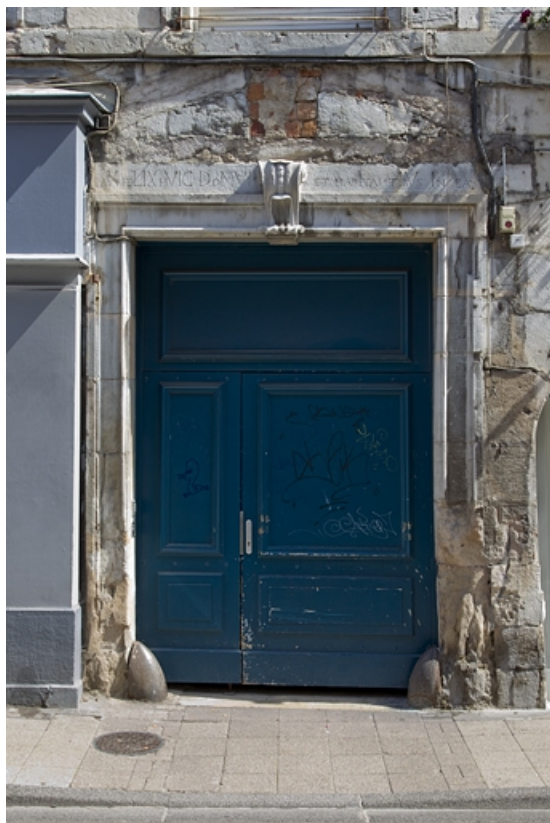
Logis principal, façade antérieure : détail du portail d'entrée.

Le logis principal de cette maison possède une façade sur rue avec des baies moulurées à crossettes et un portail d'entrée surmonté d'une devise en latin "Paix et joie sur cette maison et sur ceux qui l'habitent". Les grandes lettres forment aussi le chronogramme 1691, représentant sans doute la date de reconstruction de l'édifice. Aux deux extrémités de la façade sur le toit subsistent aussi deux restes de gargouilles en pierre. On ne connaît ni le commanditaire, ni l'architecte de cette maison qui constitue une exception dans l'habitat bisontin de la même époque, car les façades y sont généralement beaucoup plus simples. Un magasin, créé probablement au 20e siècle, a néanmoins dénaturé une partie du rez-de-chaussée.

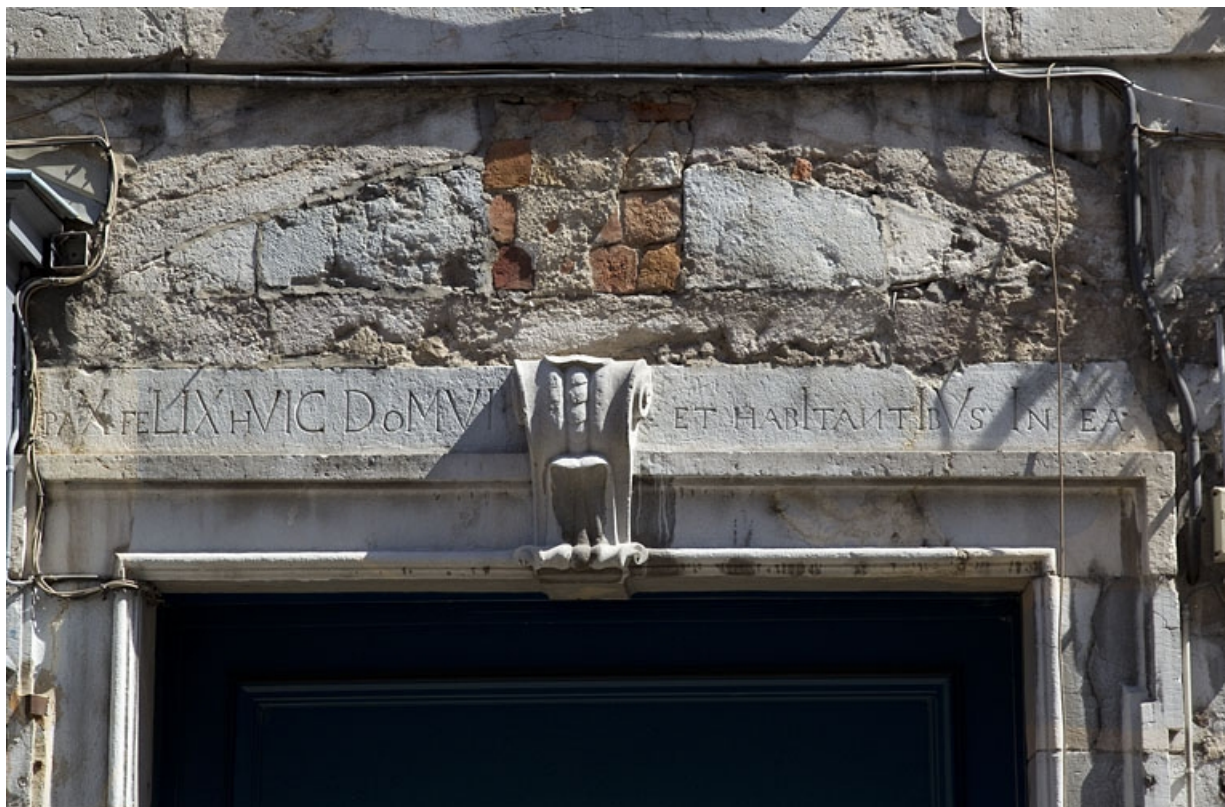
Logis principal, façade antérieure : détail de l'inscription au-dessus du portail d'entrée.

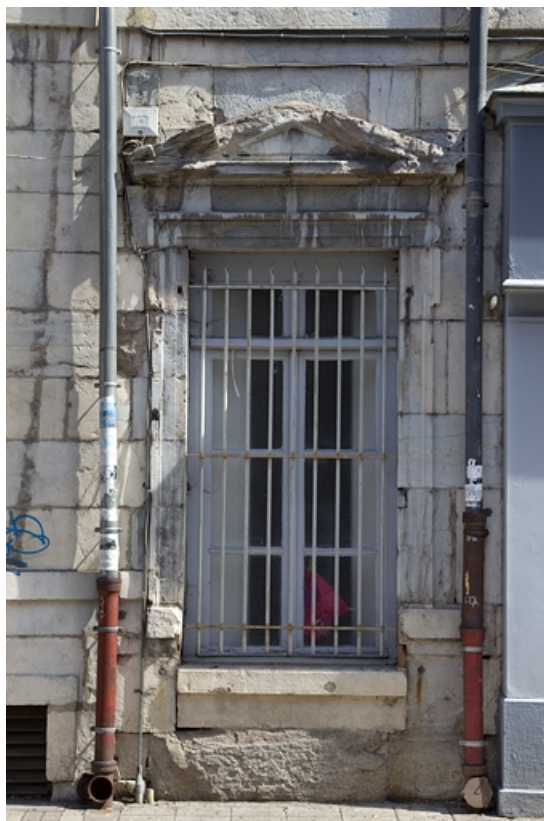
Logis principal, façade antérieure : détail d'une fenêtre du rez-de-chaussée, partie gauche.
25, Besançon, 5 rue Rivotte, lieudit : îlot des Jacobins

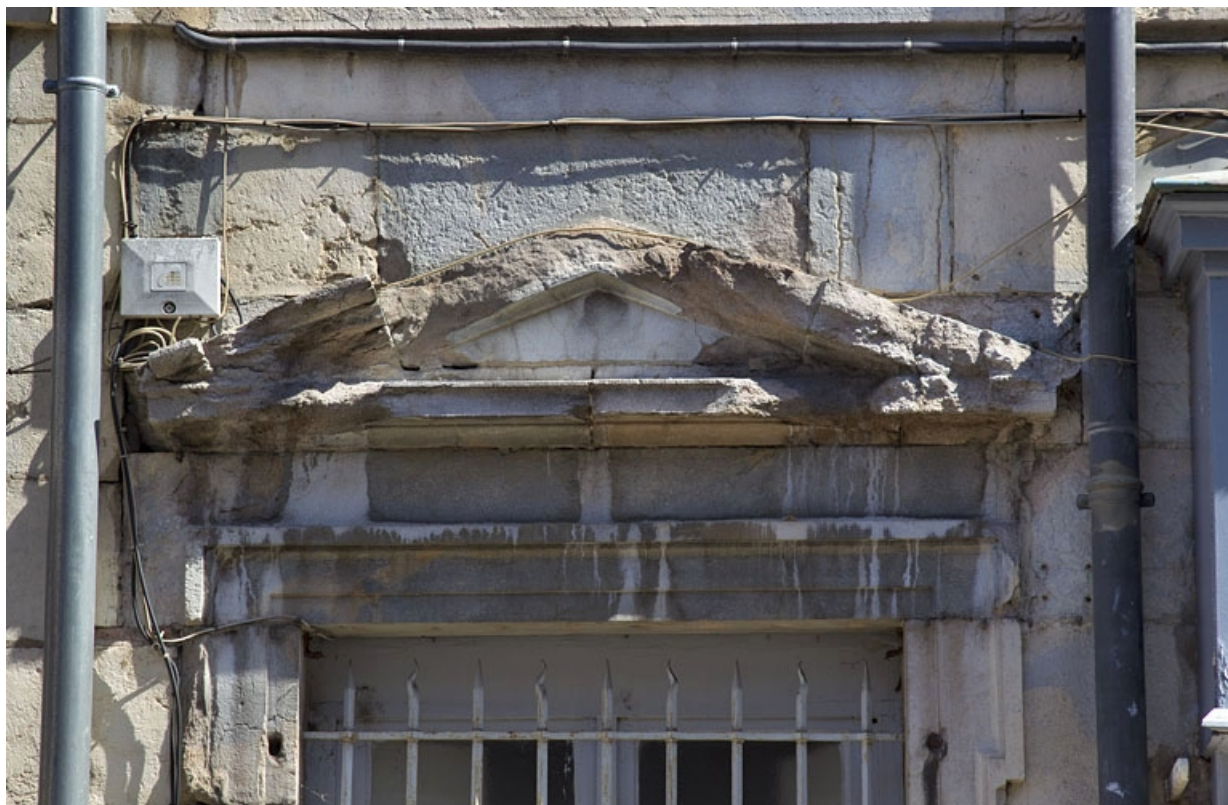
Logis principal, façade antérieure : détail du fronton de la fenêtre à gauche du portail d'entrée.

Un fronton triangulaire orne la fenêtre du rez-de-chaussée.

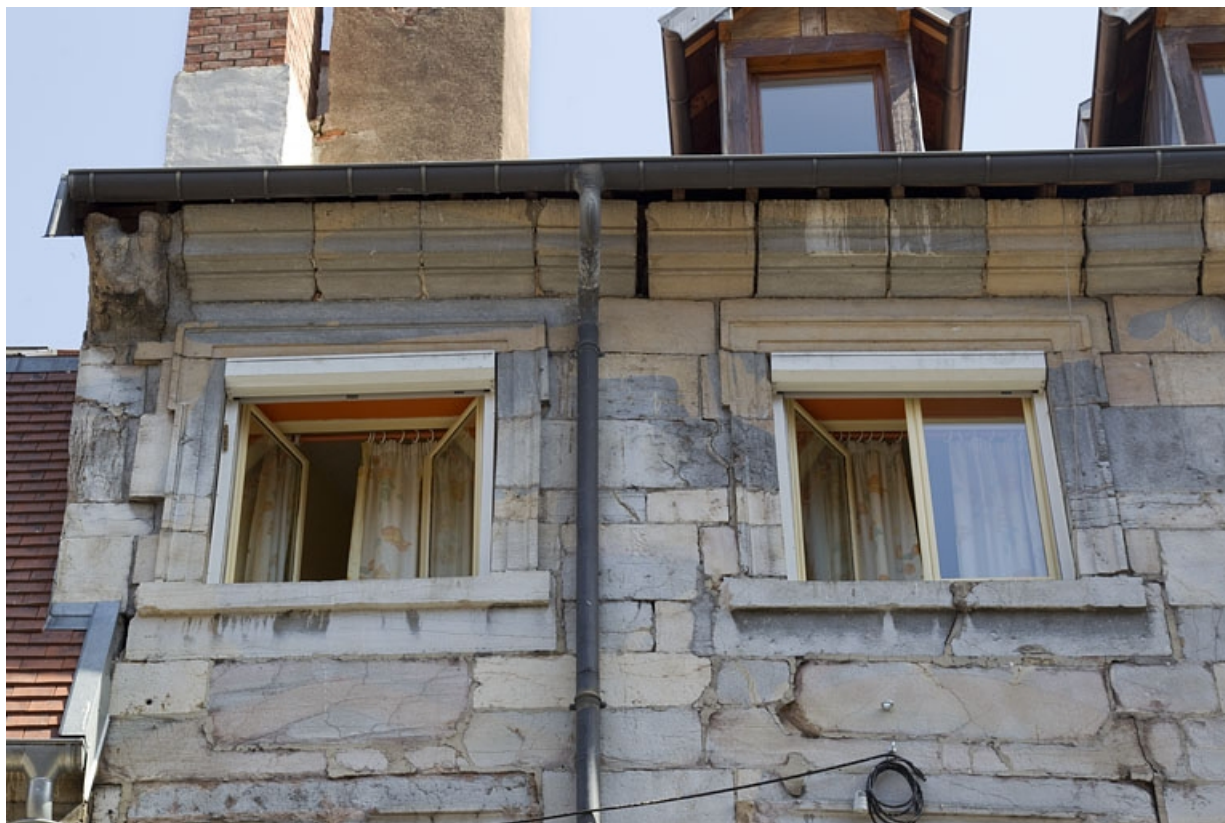
Logis principal, façade antérieure : détail des fenêtres de l'étage, partie gauche.

Les éléments les plus remarquables sont constitués par la façade sur rue avec des baies moulurées à crossettes, des frontons triangulaires et des gargouilles ainsi que par l'escalier et les galeries en charpente situés dans la cour.

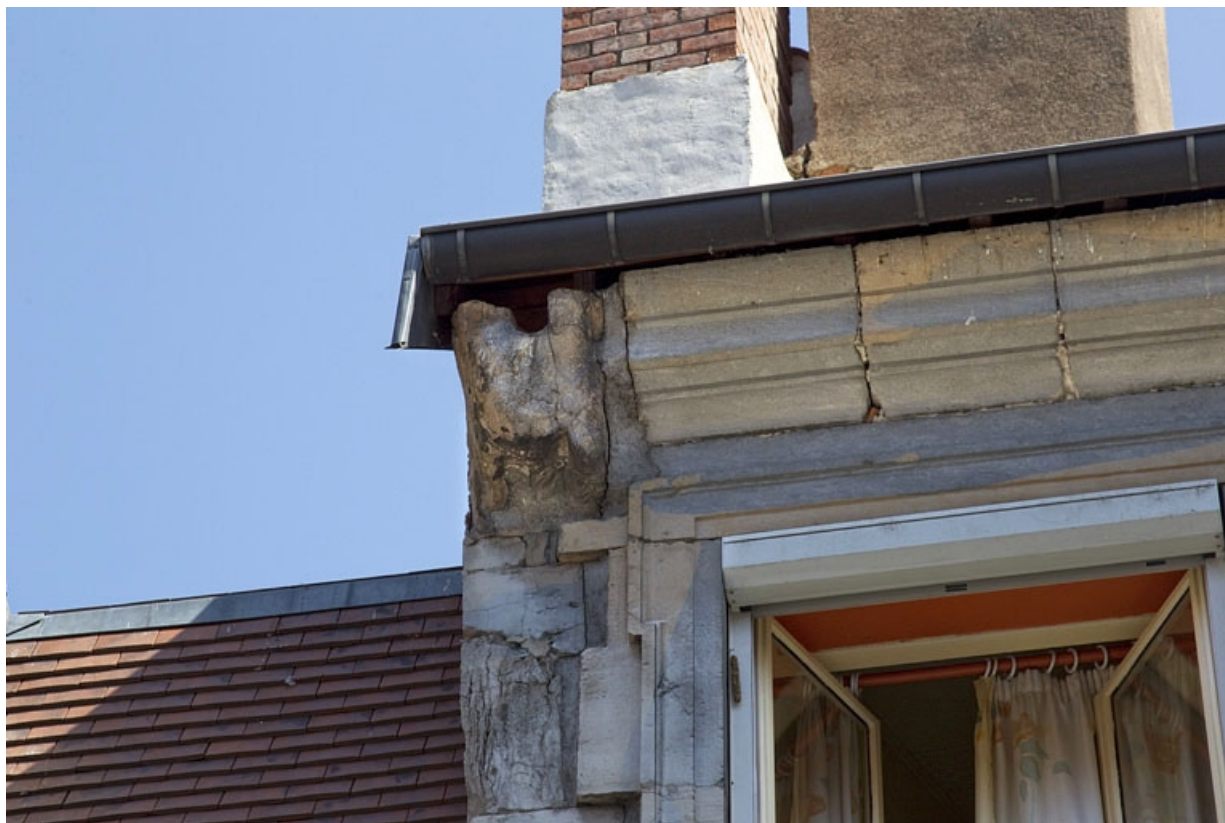
Logis principal, façade antérieure : détail de la gargouille gauche.

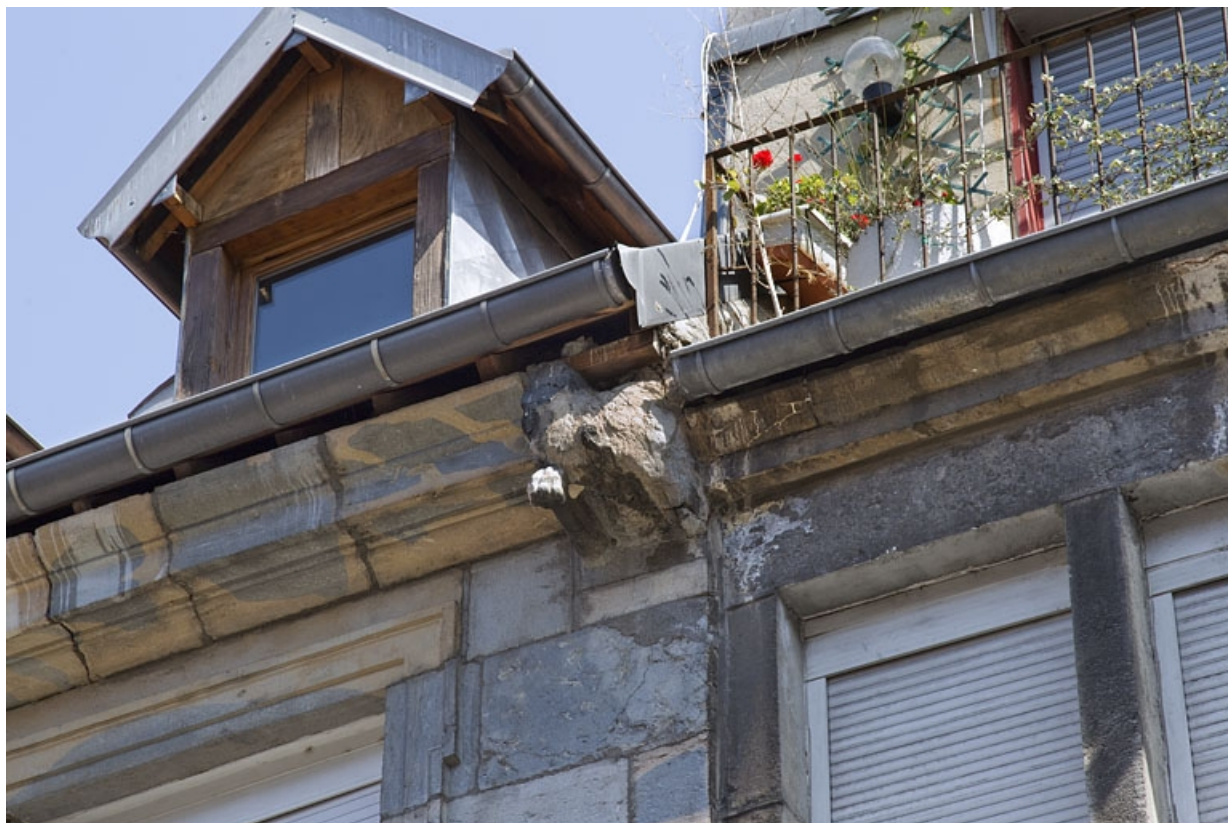
Logis principal, façade antérieure : détail de la gargouille droite.

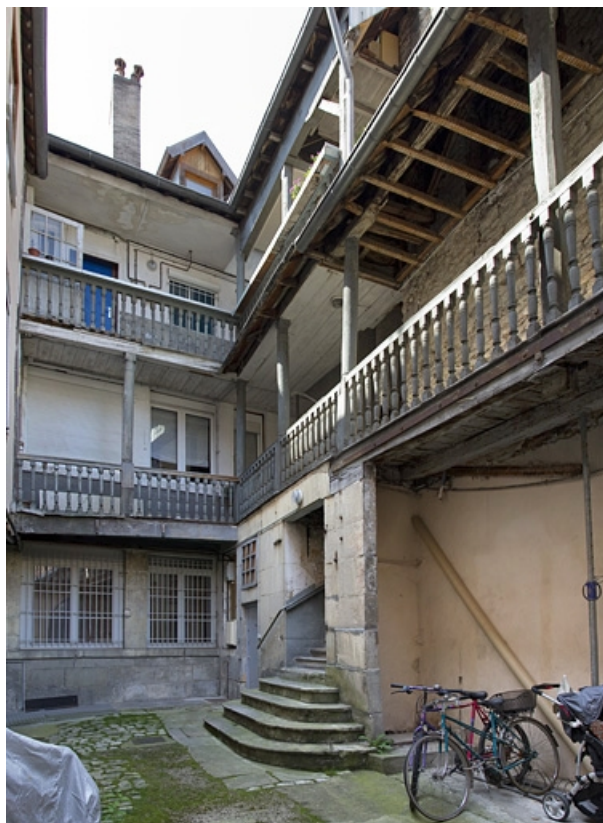
Vue d'ensemble de la façade postérieure du logis principal et de l'escalier extérieur.

Le logis principal, construit sur une cave plafonnée reposant sur des piliers en bois ouvragés, est en pierre de taille sauf le deuxième étage sur cour en pan de bois enduit. L'escalier extérieur en équerre sur cour est prolongé par un système de galeries en charpente, soutenues par des colonnes en bois avec des garde-corps à balustres de bois tourné. L'aile droite sur cour, constituée de deux logements situés à l'étage, comprend en rez-de-chaussée une remise placée dans l'axe du passage cocher latéral. En fond de cour sont situées deux arcades dont l'une a été transformée en fenêtre. Celles-ci donnaient probablement sur une cour actuellement couverte en zinc. Au-dessus des arcades, un passage avec un garde-corps en ferronnerie permet d'accéder aux logements de l'aile droite.

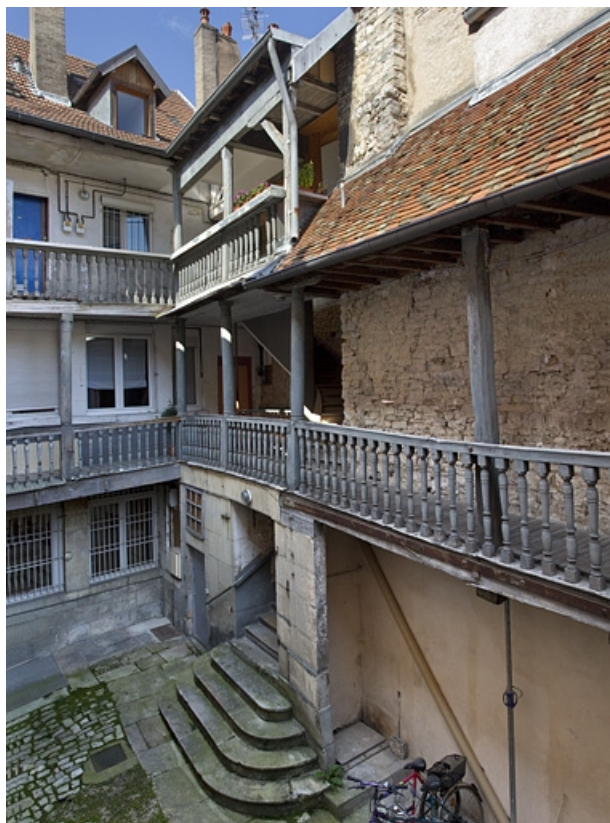
Escalier extérieur sur cour : de trois quarts gauche.

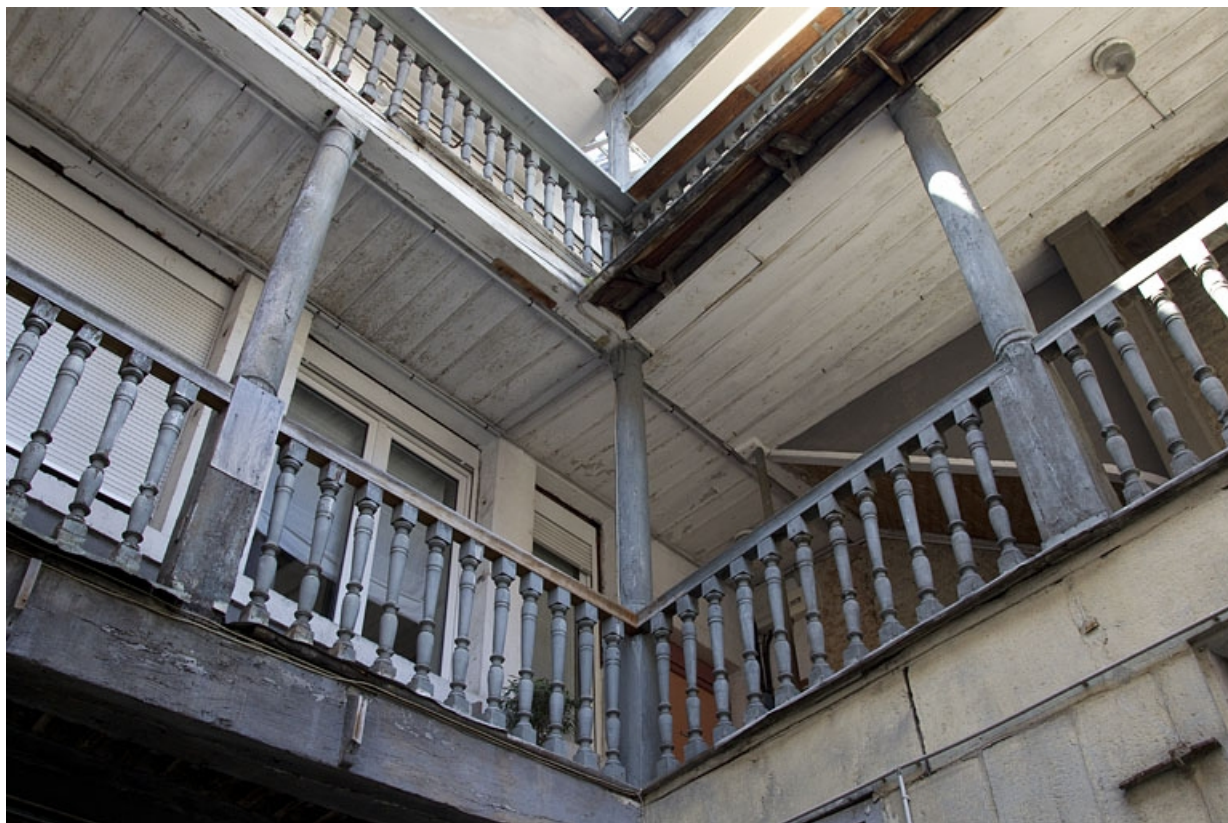
Escalier extérieur : détail de l'angle de la coursière du premier étage.

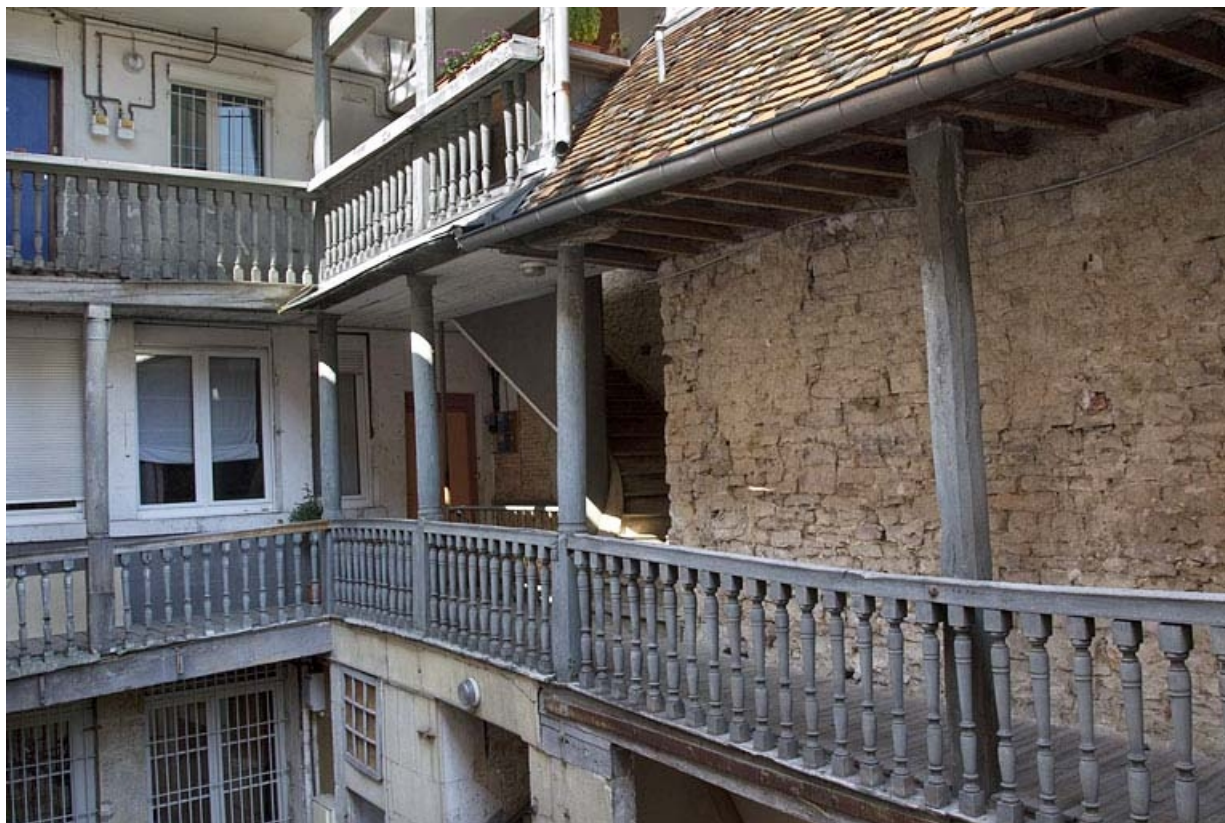
Escalier extérieur : détail des coursières, de trois quarts gauche.

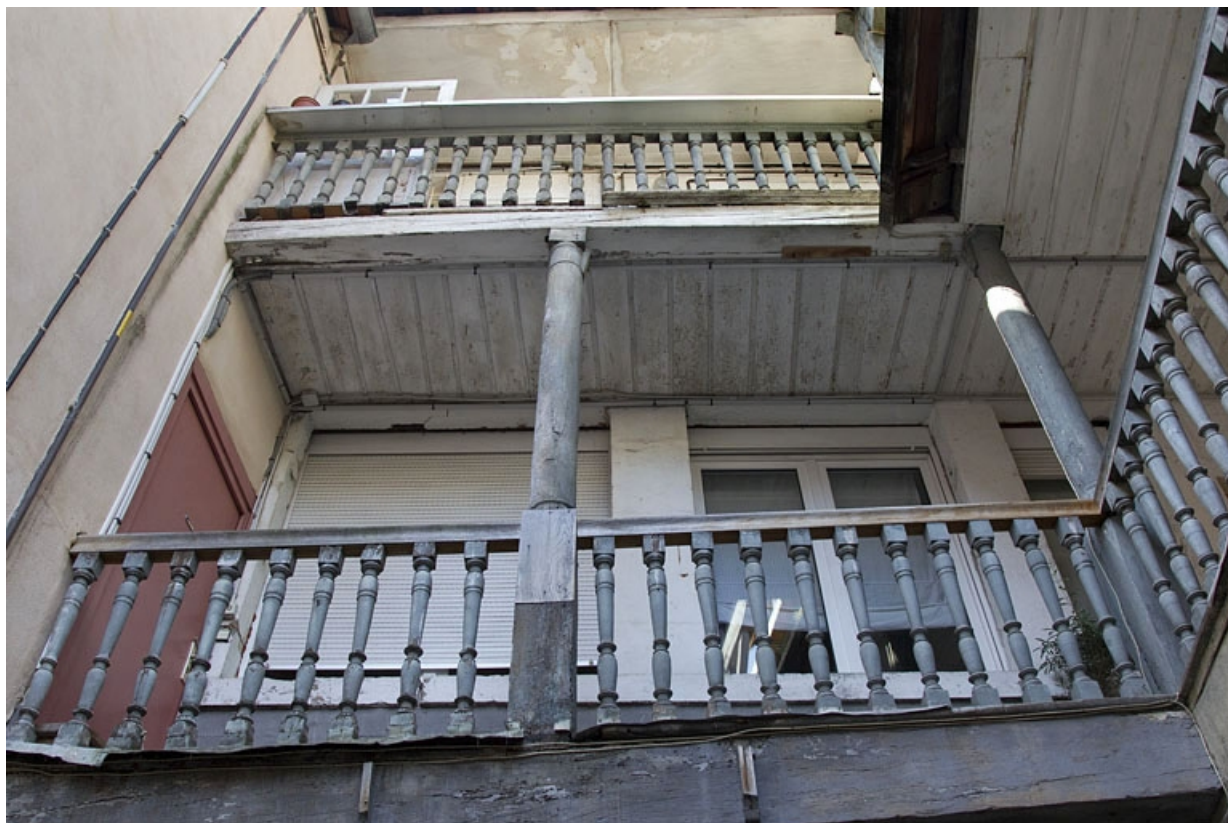
Escalier extérieur : détail des coursières, de face.

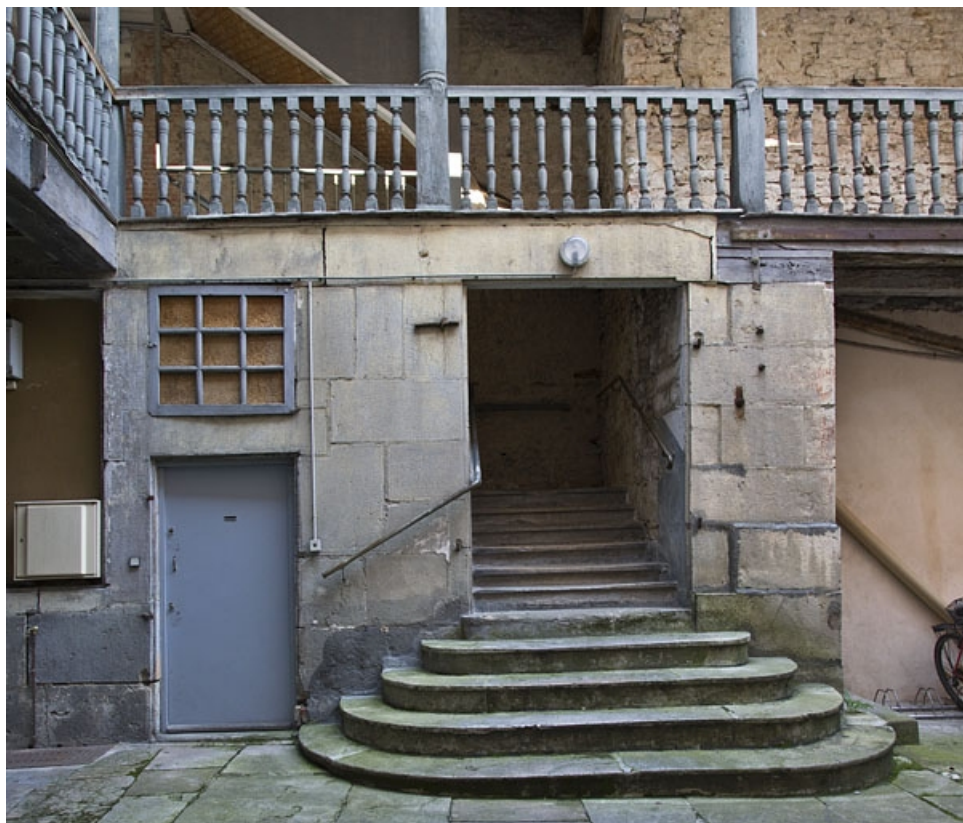
Escalier extérieur : détail du départ de l'escalier.
