FERME (CHALET D'ESTIVE) DE LA BÉCASSE

Bourgogne-Franche-Comté, Doubs
Jougne
la Bécasse

Dossier IA25000529 réalisé en 2008

Auteur(s) : Liliane Hamelin, Carole
Josso

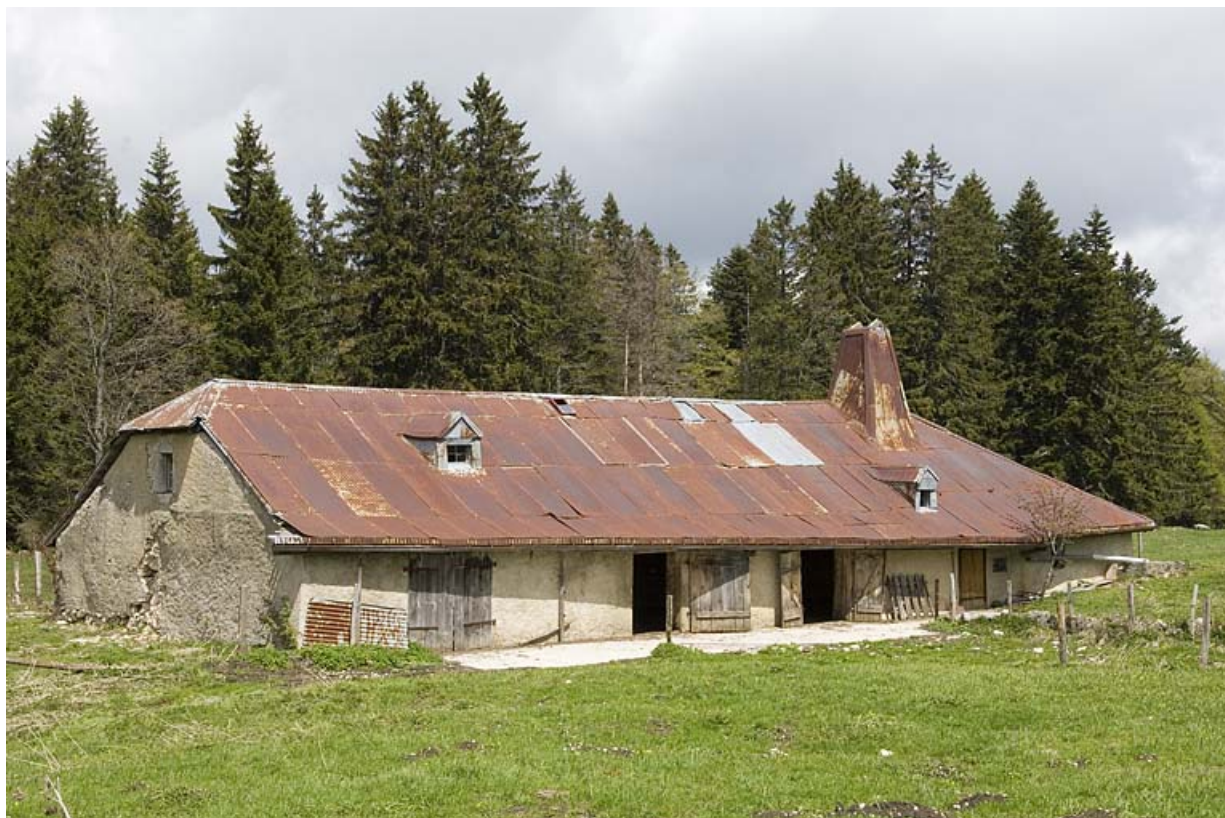
N° de l'illustration : 20092500815NUC2A

Vue générale de trois quart gauche.

Le chalet est bâti en moellons calcaires enduits et protégé par un toit à longs pans, demi-croupe à l'ouest et croupe à l'est, à couverture de tôles ondulées fixées sur des "bardeaux" de bois. Les deux tiers de sa superficie sont réservés au bétail, avec trois étables à vaches (appelées localement "écuries") d'une capacité d'accueil de 40 têtes. Ces étables ont conservé leurs rangées de mangeoires et de râteliers en bois. Le tiers restant du bâtiment est réservé au logement et à la fabrication du fromage. Le logement est composé d'une cuisine et d'une chambre lambrissée au rez-de-chaussée, et d'une chambre pour le berger dans le comble au-dessus des étables. La cuisine conserve son sol en dalles calcaires, son imposante cheminée et sa planche à fromage. Elle est équipée d'un fourneau de la fin du 19^e siècle signé "AUDEMAR GUYON A DOLE JURA". La chambre du berger, appelée "le cercueil" en référence à son plan, a ses parois recouvertes d'inscriptions, dates et signatures. Elle est équipée de deux couchages, sorte de coffres en bois intégrés dans la cloison et dans lequel on installait une paille. Un lit en fer forgé du 19^e siècle s'y trouve également. L'accès à cette chambre se fait par une échelle de bois retirée pendant la nuit. La production de fromage nécessite deux pièces supplémentaires : la chambre à lait et la pièce de stockage, appelée "cave". La chambre à lait a conservé les tablettes sur lesquelles étaient déposés les rondots, récipients contenant le lait mis à refroidir. A l'extérieur, une citerne semi-enterrée recueille les eaux pluviales depuis la toiture par l'intermédiaire de gouttières. Une seconde citerne, éloignée du chalet, est couverte d'une charpente couverte de tôle ondulée. Une partie du système d'adduction d'eau en bois a été conservée. Ces deux citernes alimentent des abreuvoirs situés en contre-bas.

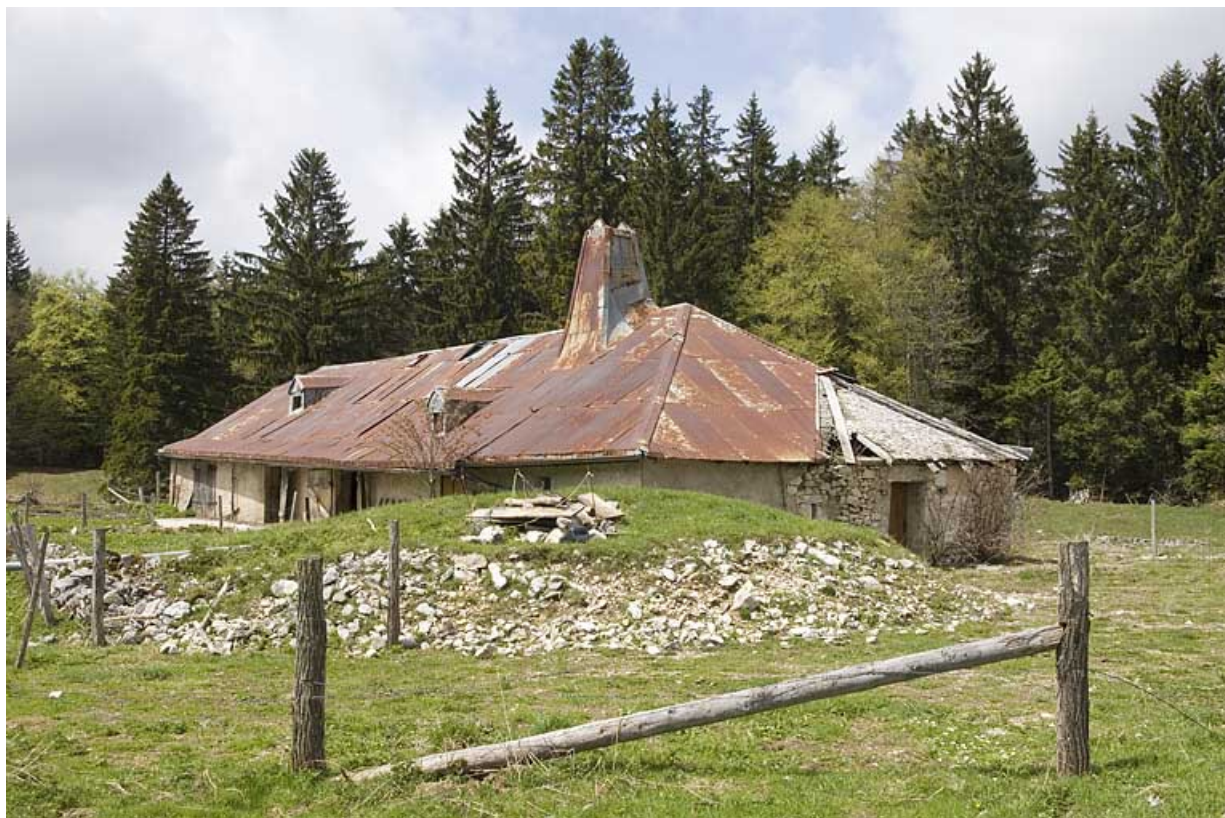
N° de l'illustration : 20092500816NUC2A

Vue générale de trois quart droit avec la citerne au premier plan.

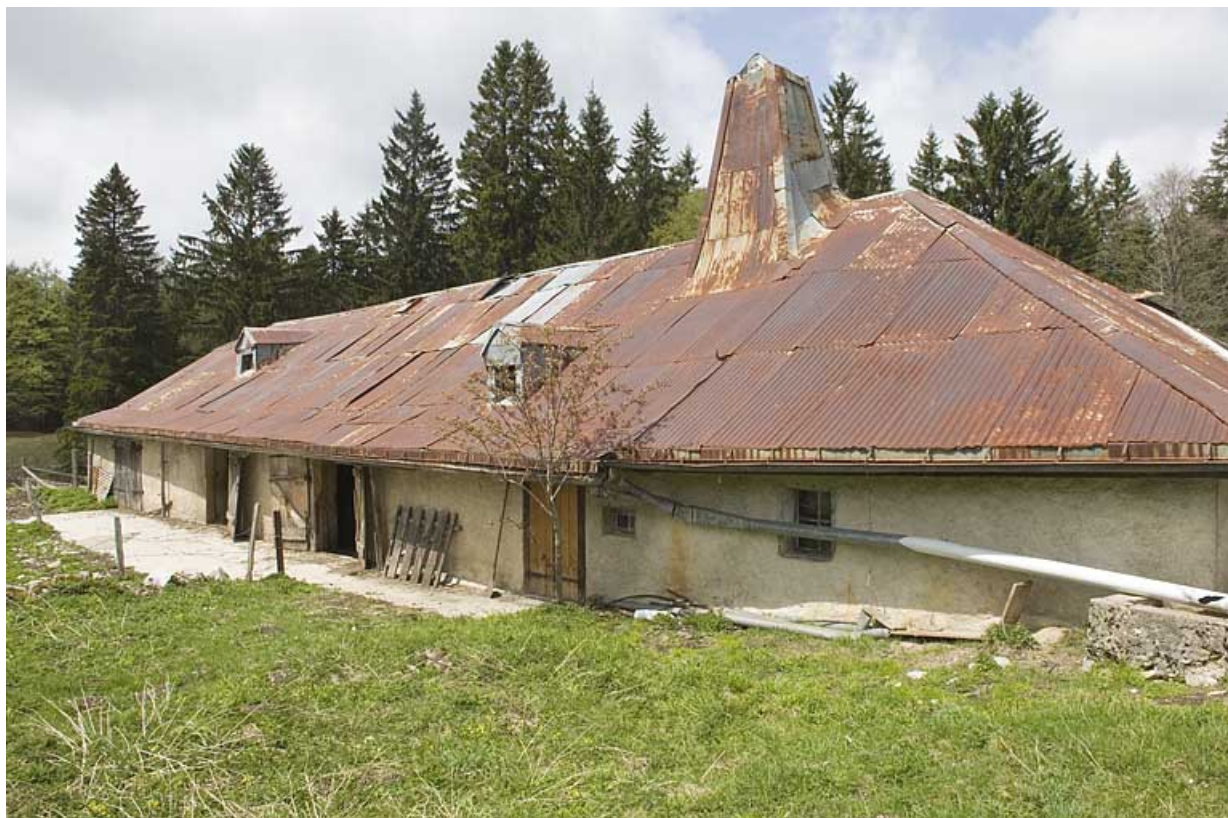
N° de l'illustration : 20092500818NUC2A

Façade antérieure.

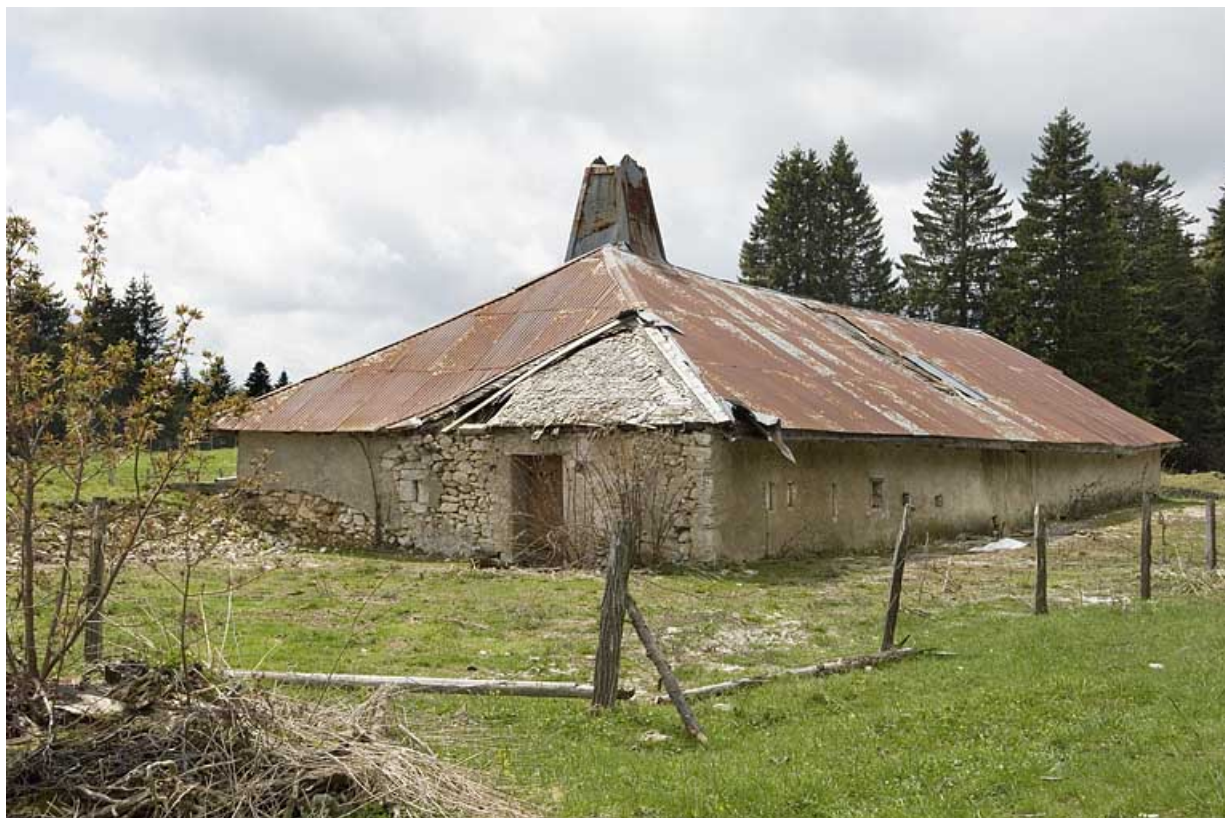
N° de l'illustration : 20092500817NUC2A

Façade latérale droite et façade postérieure.

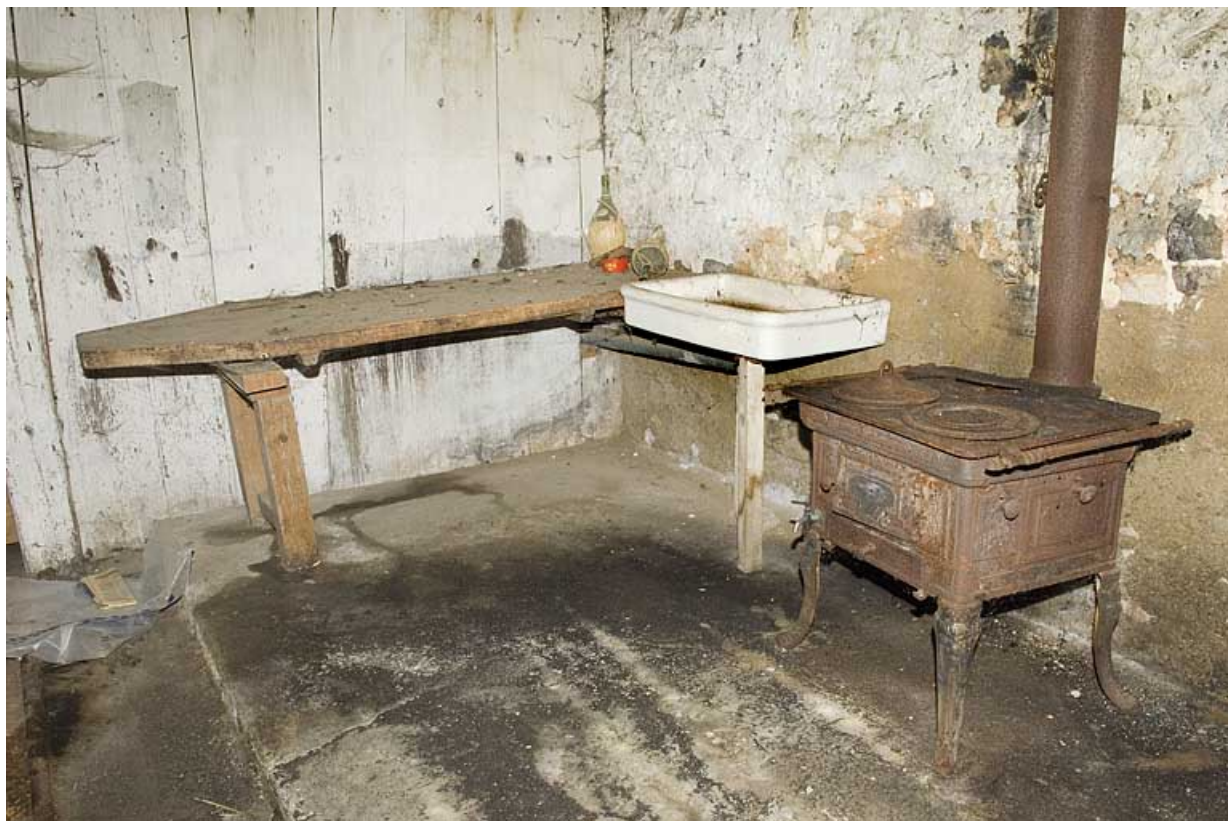
N° de l'illustration : 20092500822NUC2A

Intérieur de la ferme : la cuisine et le poêle en fonte.

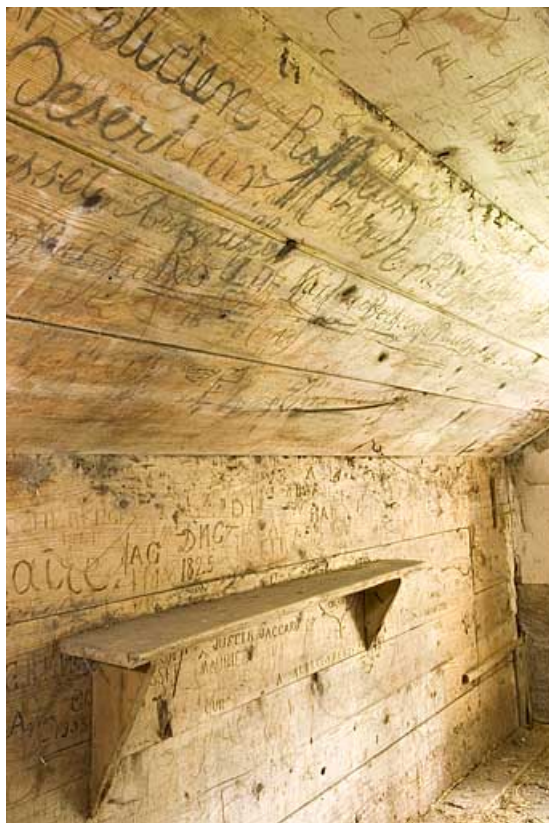
N° de l'illustration : 20092500820NUC2A

Intérieur, la chambre du berger, détail des inscriptions.
25, Jougne, lieudit : la Bécasse

La ferme date au moins du début du 17^e siècle : le plus ancien chronogramme repéré inscrit sur les lambris de la chambre du berger est 1602. Cette chambre a ses parois entièrement recouvertes de multiples inscriptions, dates et signatures gravées ou marquées à la mine de plomb et à la sanguine : "Chabanel 1602", "PANG 1790", "DNG 1825", "P. Longevilles 1832, "1858 Alfred Gresset" gravé dans un coeur terminé par une croix, "31 juin 1856 Arthur Gresset Entre-les-Fourgs", "13 et 14 juin 1881 neige à la Bécasse Arthur Gresset", "Louis Lanquetin", "Hippolyte Parriaux", etc. Le bâtiment, désigné comme "chalet" sur le cadastre napoléonien de 1839, appartient alors aux héritiers de Louis Séraphin Maire, propriétaire à Marseille. Il est par la suite propriété de Ferréol Victor Gannard (1795-1856) et ses héritiers, et en 1900 de Charles Monnier, de Jougne. Une écurie flanquée sur la façade nord, visible sur les plans cadastraux de 1839 et de 2008, a récemment été détruite. Une citerne couverte, appelée localement "couvert", visible sur le plan de 1839, existe toujours (elle n'est pas représentée sur le cadastre de 2008). Aujourd'hui, le chalet n'est utilisé que pour abriter des génisses.

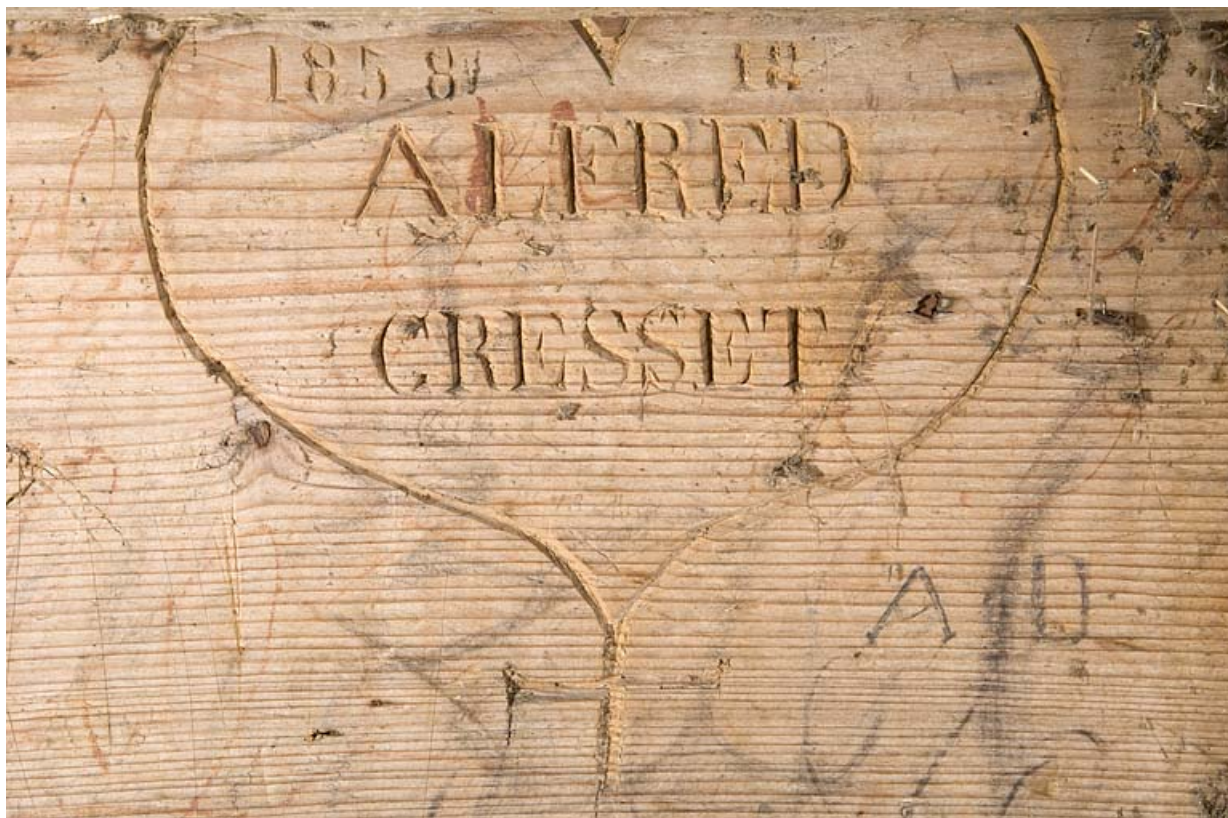
N° de l'illustration : 20092500476NUC2A

Intérieur, la chambre du berger, détail : inscription portant la date 1858.
25, Jougne, lieudit : la Bécasse

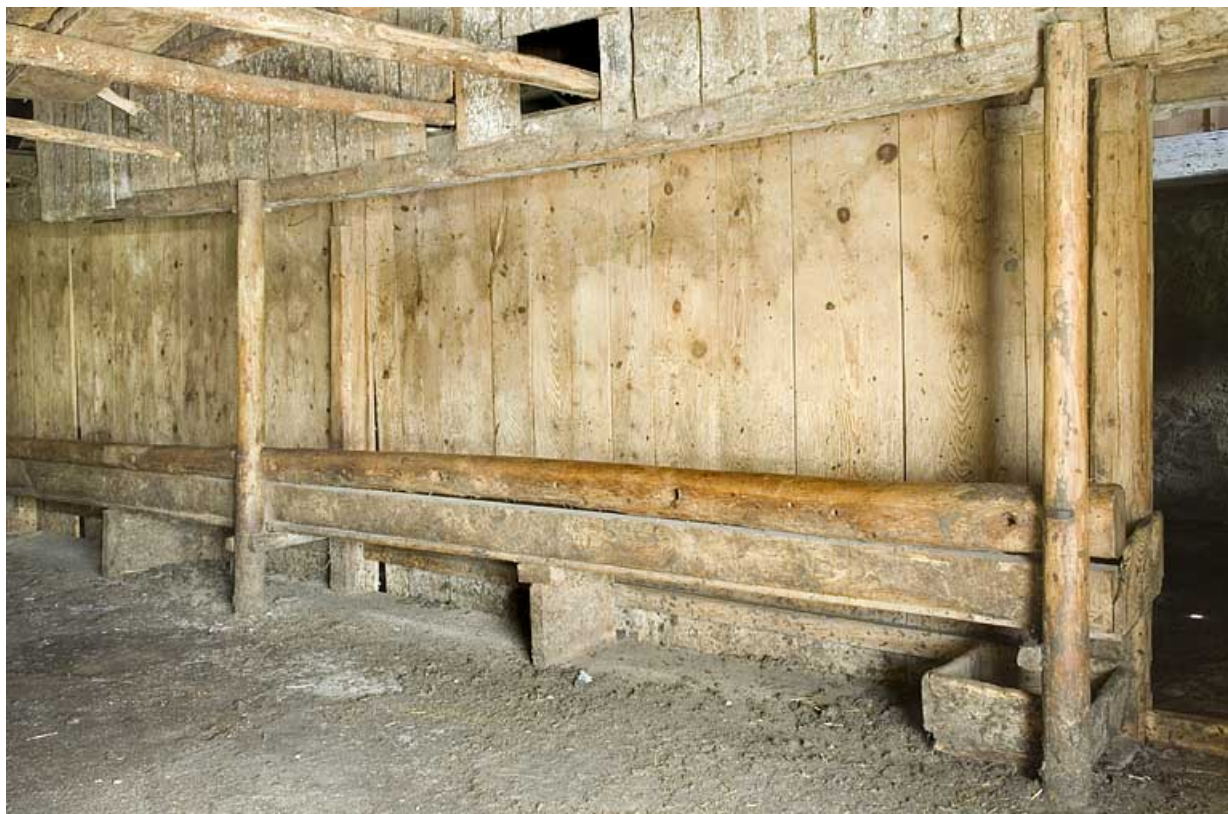
N° de l'illustration : 20092500819NUC2A

Intérieur, l'étable à vaches ou "écurie", détail : les mangeoirs ou "crèches."

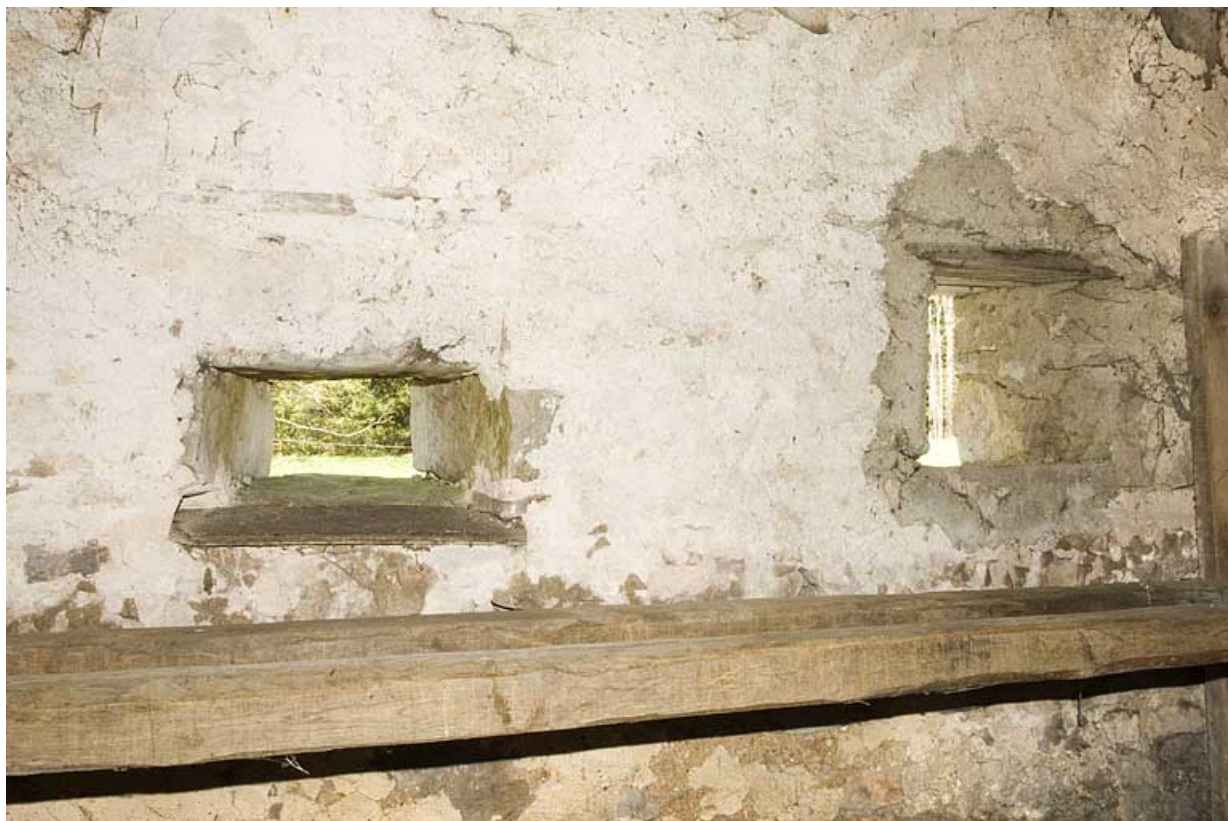
N° de l'illustration : 20092500823NUC2A

Intérieur, la chambre à lait ou "laitier" et deux baies fromagères.
25, Jougne, lieudit : la Bécasse

Le chalet d'estive est une ferme utilisée l'été. Les troupeaux paissent dans les pâturages aux alentours et sont rentrés dans l'étable pour la traite et lors des pics de chaleur. Le lait recueilli est transformé en fromage et stocké sur place. Les baies fromagères sont de petites ouvertures en forme de meurtrières verticales et (ou) horizontales. Elles sont caractéristiques de la chambre à lait. En nombre souvent important, elles sont nécessaires à la ventilation de la chambre pour le refroidissement du lait, avant la transformation en fromage. La multitude d'inscriptions, dates et signatures, qui recouvre les parois de la chambre du berger sont des témoignages uniques, historiques, culturels et sociaux de la vie pastorale du Haut-Doubs entre le 17^e et le 19^e siècle.

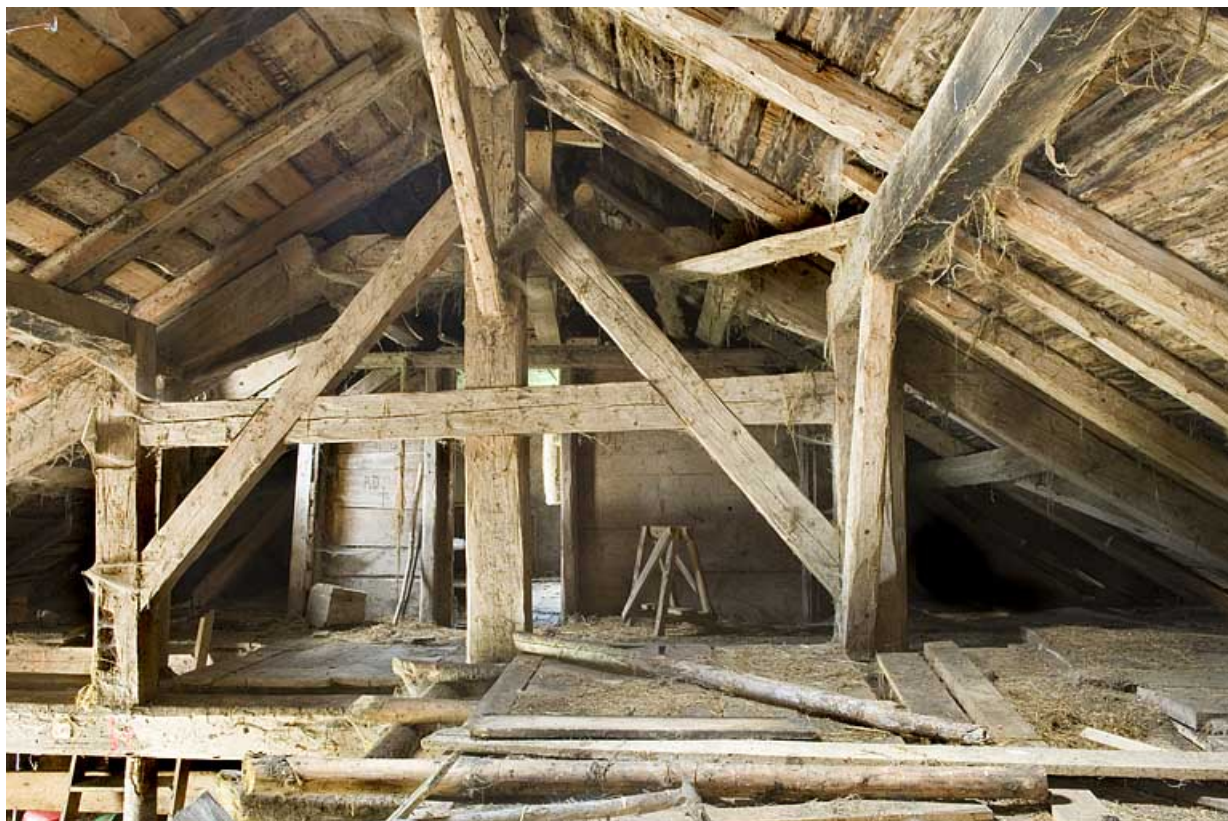
N° de l'illustration : 20092500824NUC2A

Vue générale de la charpente et, au fond, la porte ouvrant sur la chambre du berger.
25, Jougne, lieudit : la Bécasse

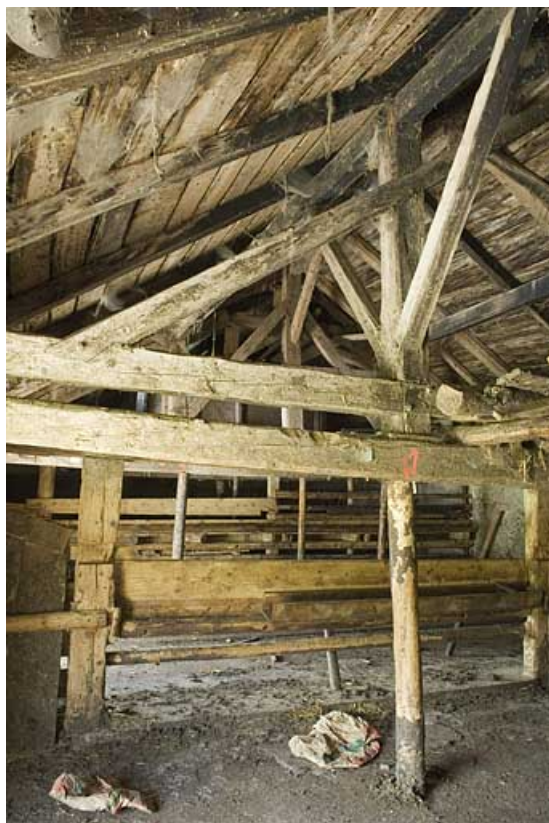
N° de l'illustration : 20092500825NUC2A

Détail de la charpente.
