## FERME (CHALET D'ESTIVE) DE LA BÉCASSE

Bourgogne-Franche-Comté, Doubs  
Jougne  
la Bécasse

Dossier IA25000529 réalisé en 2008

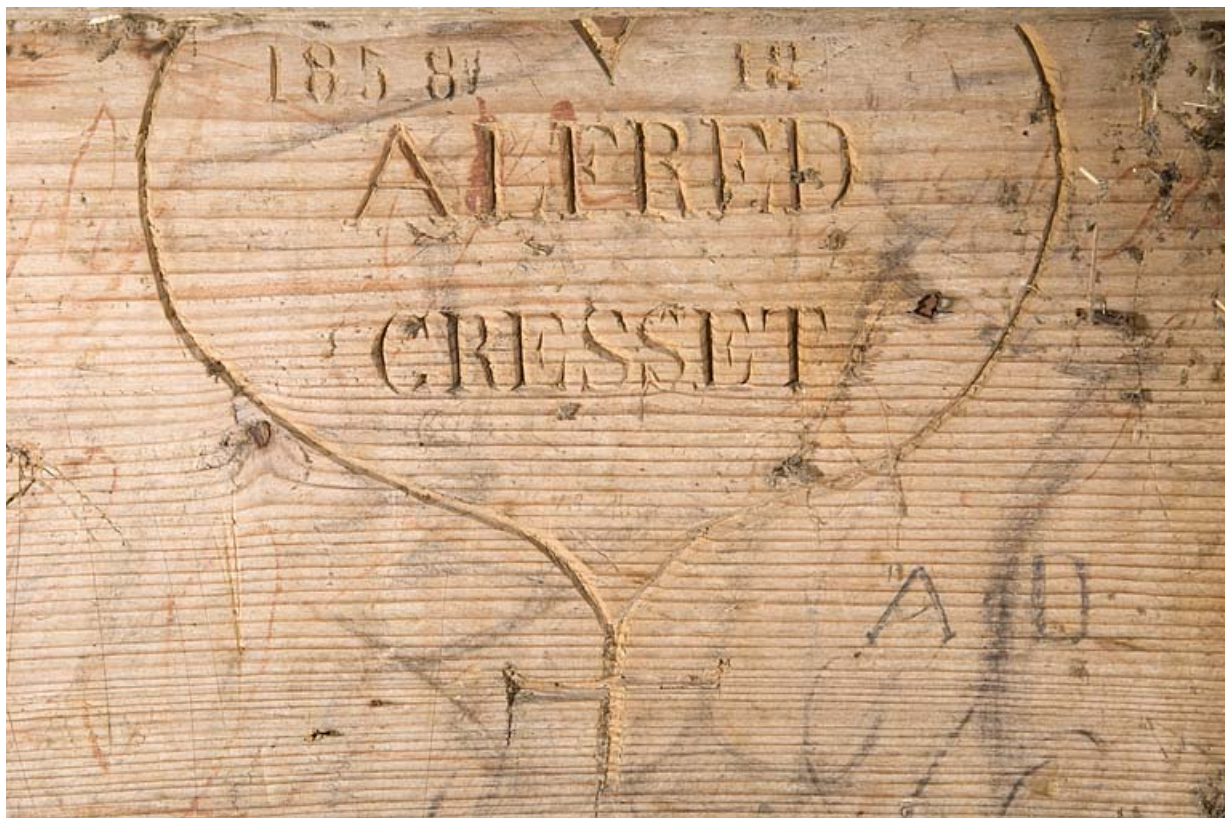
N° de l'illustration : 20092500476NUC2A

**Intérieur, la chambre du berger, détail : inscription portant la date 1858.**  
25, Jougne, lieudit : la Bécasse

La ferme date au moins du début du 17<sup>e</sup> siècle : le plus ancien chronogramme repéré inscrit sur les lambris de la chambre du berger est 1602. Cette chambre a ses parois entièrement recouvertes de multiples inscriptions, dates et signatures gravées ou marquées à la mine de plomb et à la sanguine : "Chabanel 1602", "PANG 1790", "DNG 1825", "P. Longevilles 1832, "1858 Alfred Gresset" gravé dans un coeur terminé par une croix, "31 juin 1856 Arthur Gresset Entre-les-Fourgs", "13 et 14 juin 1881 neige à la Bécasse Arthur Gresset", "Louis Lanquetin", "Hippolyte Parriaux", etc. Le bâtiment, désigné comme "chalet" sur le cadastre napoléonien de 1839, appartient alors aux héritiers de Louis Séraphin Maire, propriétaire à Marseille. Il est par la suite propriété de Ferréol Victor Gannard (1795-1856) et ses héritiers, et en 1900 de Charles Monnier, de Jougne. Une écurie flanquée sur la façade nord, visible sur les plans cadastraux de 1839 et de 2008, a récemment été détruite. Une citerne couverte, appelée localement "couvert", visible sur le plan de 1839, existe toujours (elle n'est pas représentée sur le cadastre de 2008). Aujourd'hui, le chalet n'est utilisé que pour abriter des génisses.
