## FERME (CHALET D'ESTIVE) DE LA BÉCASSE

Bourgogne-Franche-Comté, Doubs  
Jougne  
la Bécasse

Dossier IA25000529 réalisé en 2008

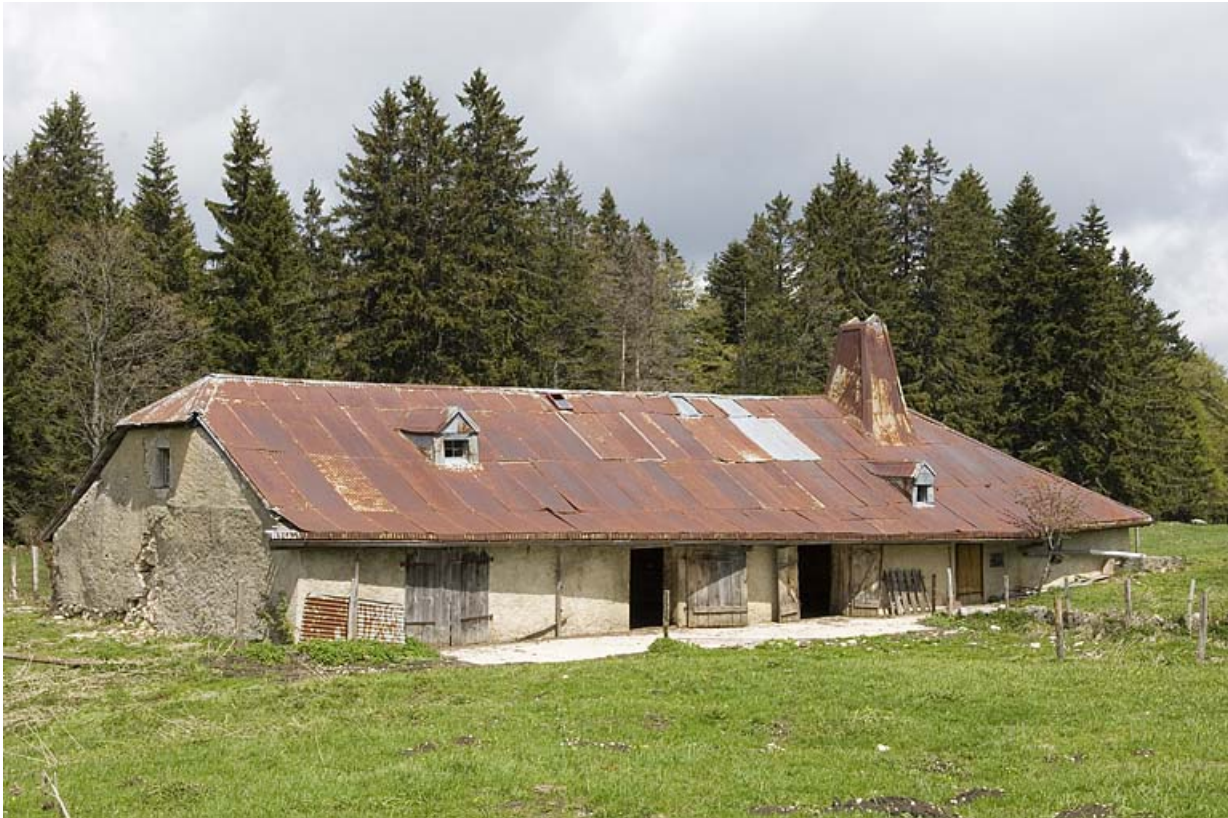
**Vue générale de trois quart gauche.**

Le chalet est bâti en moellons calcaires enduits et protégé par un toit à longs pans, demi-croupe à l'ouest et croupe à l'est, à couverture de tôles ondulées fixées sur des "bardeaux" de bois. Les deux tiers de sa superficie sont réservés au bétail, avec trois étables à vaches (appelées localement "écuries") d'une capacité d'accueil de 40 têtes. Ces étables ont conservé leurs rangées de mangeoires et de râteliers en bois. Le tiers restant du bâtiment est réservé au logement et à la fabrication du fromage. Le logement est composé d'une cuisine et d'une chambre lambrissée au rez-de-chaussée, et d'une chambre pour le berger dans le comble au-dessus des étables. La cuisine conserve son sol en dalles calcaires, son imposante cheminée et sa planche à fromage. Elle est équipée d'un fourneau de la fin du 19<sup>e</sup> siècle signé "AUDEMAR GUYON A DOLE JURA". La chambre du berger, appelée "le cercueil" en référence à son plan, a ses parois recouvertes d'inscriptions, dates et signatures. Elle est équipée de deux couchages, sorte de coffres en bois intégrés dans la cloison et dans lequel on installait une pailleasse. Un lit en fer forgé du 19<sup>e</sup> siècle s'y trouve également. L'accès à cette chambre se fait par une échelle de bois retirée pendant la nuit. La production de fromage nécessite deux pièces supplémentaires : la chambre à lait et la pièce de stockage, appelée "cave". La chambre à lait a conservé les tablettes sur lesquelles étaient déposés les rondots, récipients contenant le lait mis à refroidir. A l'extérieur, une citerne semi-enterrée recueille les eaux pluviales depuis la toiture par l'intermédiaire de gouttières. Une seconde citerne, éloignée du chalet, est couverte d'une charpente couverte de tôle ondulée. Une partie du système d'adduction d'eau en bois a été conservée. Ces deux citernes alimentent des abreuvoirs situés en contre-bas.

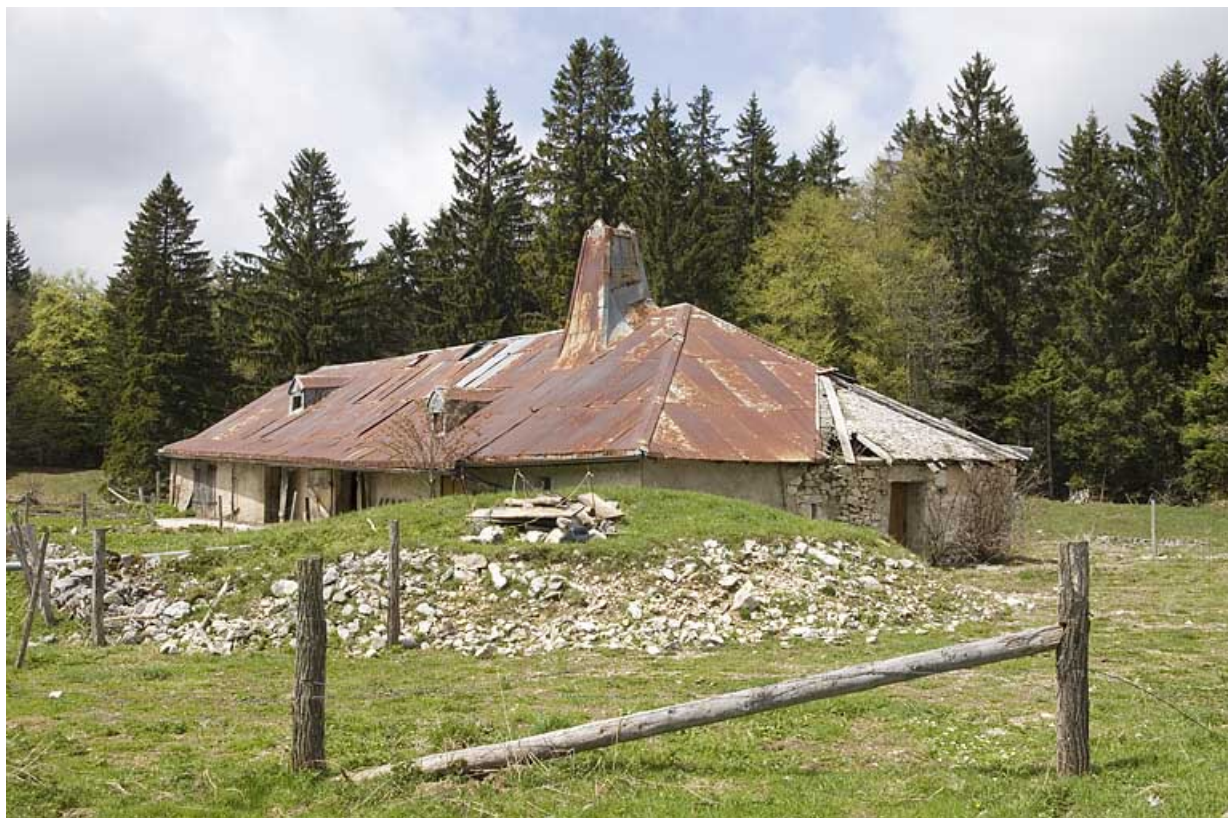
**Vue générale de trois quart droit avec la citerne au premier plan.**

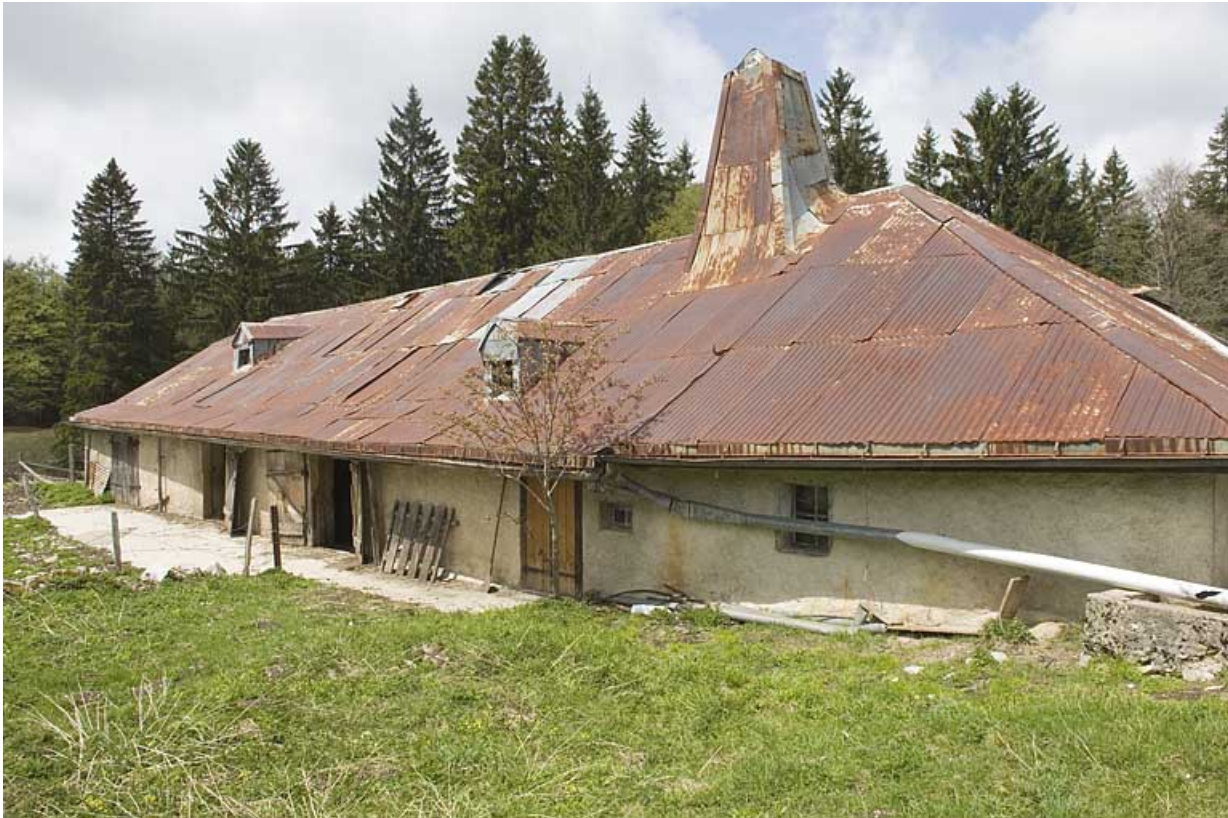
**Façade antérieure.**

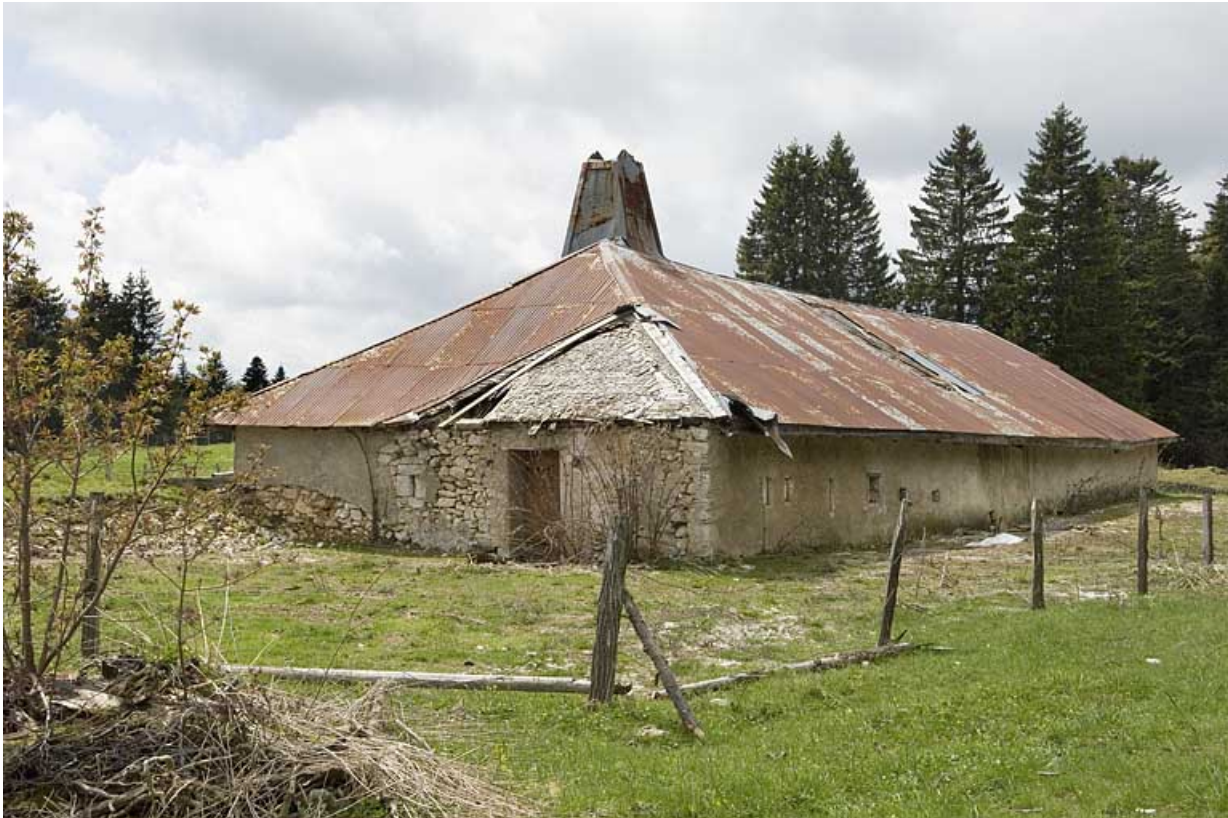
**Façade latérale droite et façade postérieure.**

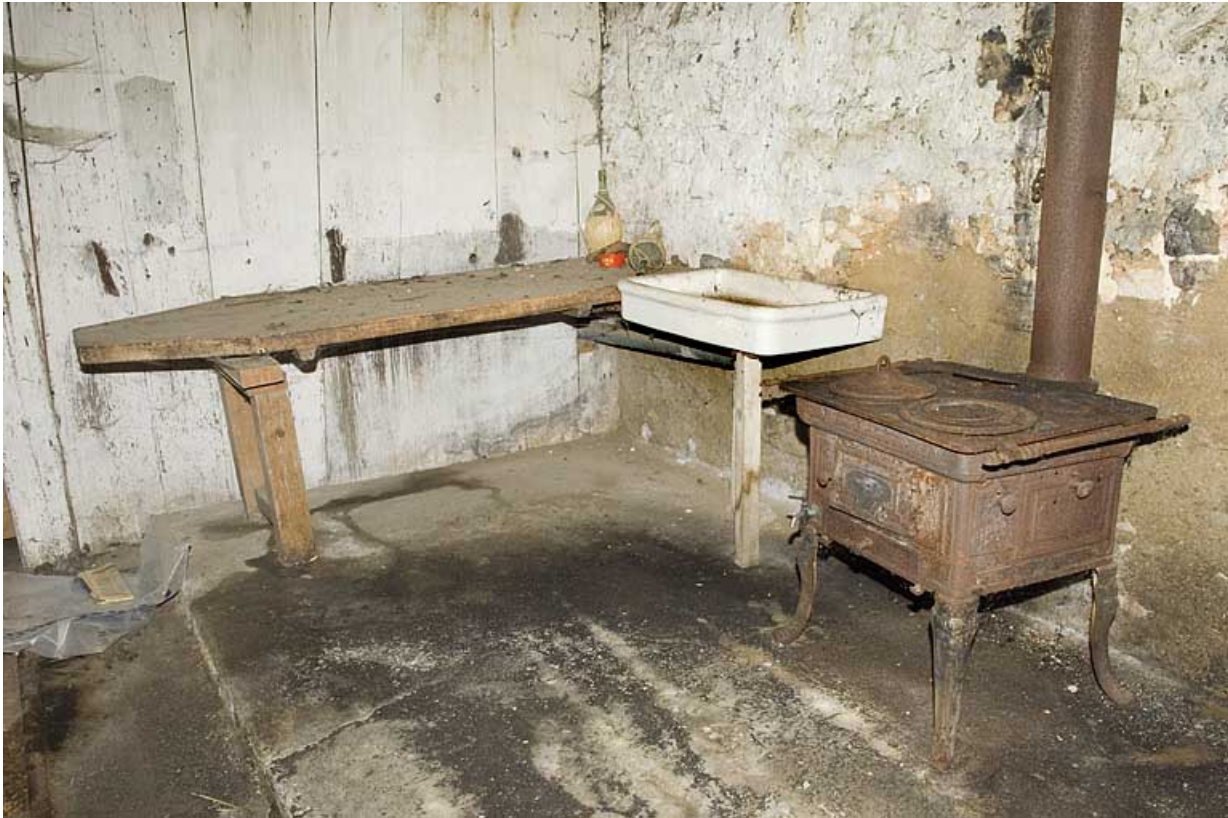
**Intérieur de la ferme : la cuisine et le poêle en fonte.**

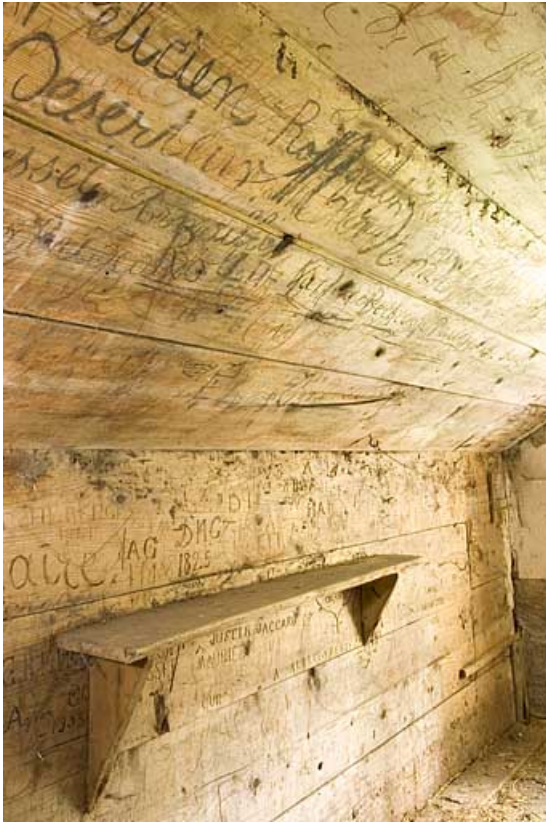
**Intérieur, la chambre du berger, détail des inscriptions.**

La ferme date au moins du début du 17<sup>e</sup> siècle : le plus ancien chronogramme repéré inscrit sur les lambris de la chambre du berger est 1602. Cette chambre a ses parois entièrement recouvertes de multiples inscriptions, dates et signatures gravées ou marquées à la mine de plomb et à la sanguine : "Chabanel 1602", "PANG 1790", "DNG 1825", "P. Longevilles 1832, "1858 Alfred Gresset" gravé dans un coeur terminé par une croix, "31 juin 1856 Arthur Gresset Entre-les-Fourgs", "13 et 14 juin 1881 neige à la Bécasse Arthur Gresset", "Louis Lanquetin", "Hippolyte Parriaux", etc. Le bâtiment, désigné comme "chalet" sur le cadastre napoléonien de 1839, appartient alors aux héritiers de Louis Séraphin Maire, propriétaire à Marseille. Il est par la suite propriété de Ferréol Victor Gannard (1795-1856) et ses héritiers, et en 1900 de Charles Monnier, de Jougne. Une écurie flanquée sur la façade nord, visible sur les plans cadastraux de 1839 et de 2008, a récemment été détruite. Une citerne couverte, appelée localement "couvert", visible sur le plan de 1839, existe toujours (elle n'est pas représentée sur le cadastre de 2008). Aujourd'hui, le chalet n'est utilisé que pour abriter des génisses.

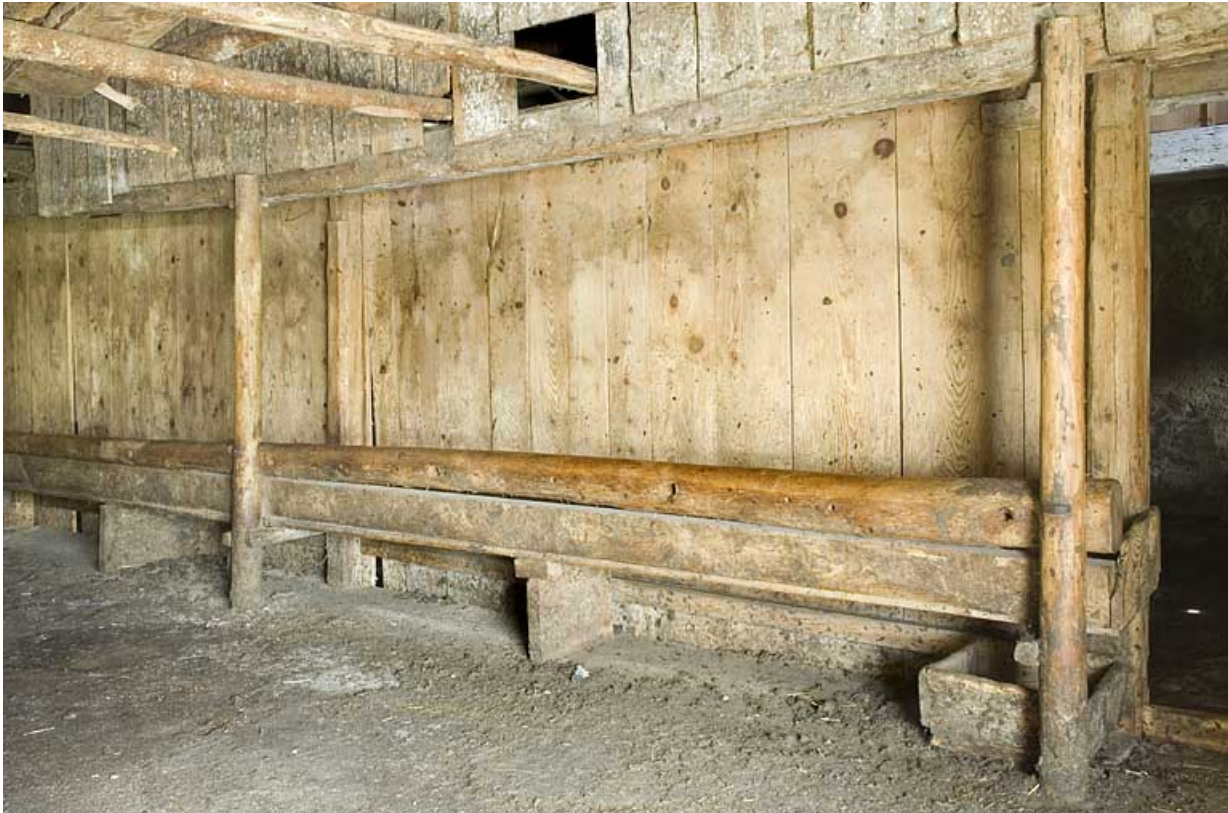
**Intérieur, l'étable à vaches ou "écurie", détail : les mangeoirs ou "crèches."**

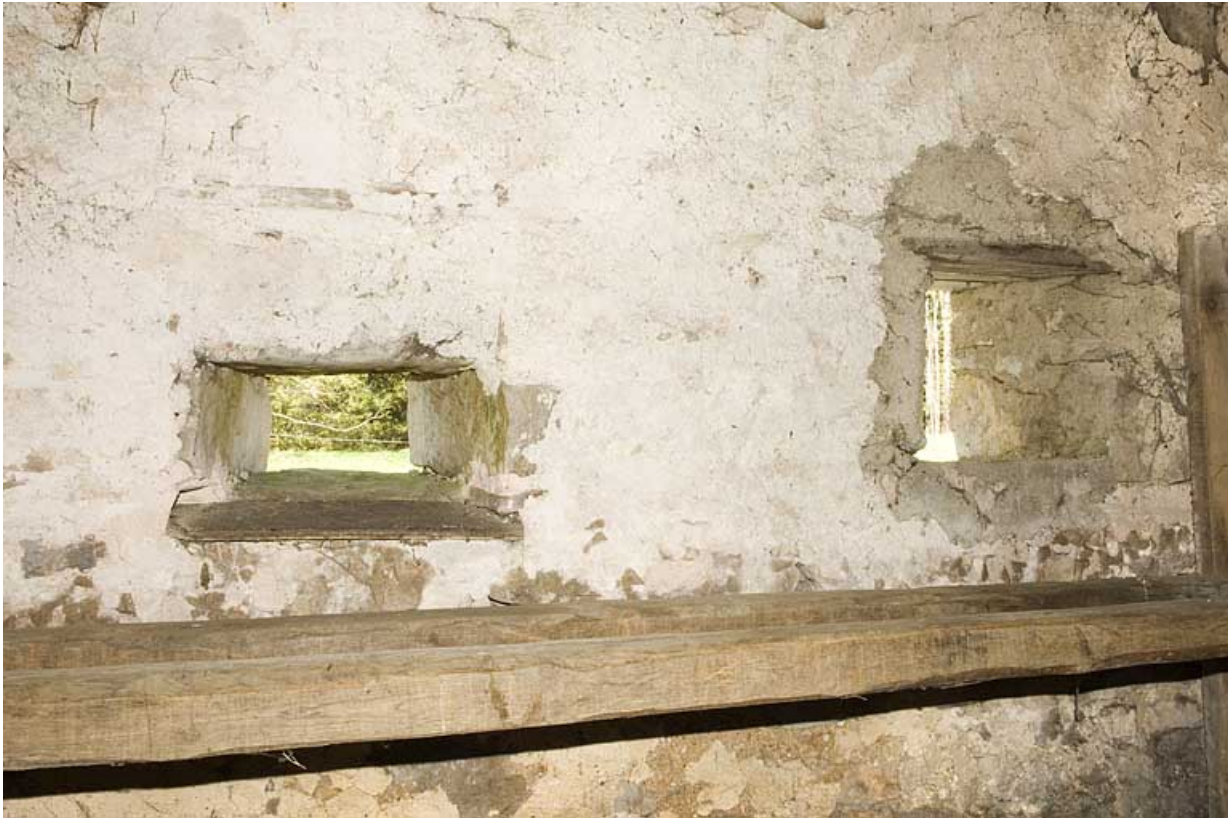
**Intérieur, la chambre à lait ou "laitier" et deux baies fromagères.**

Le chalet d'estive est une ferme utilisée l'été. Les troupeaux paissent dans les pâturages aux alentours et sont rentrés dans l'étable pour la traite et lors des pics de chaleur. Le lait recueilli est transformé en fromage et stocké sur place. Les baies fromagères sont de petites ouvertures en forme de meurtrières verticales et (ou) horizontales. Elles sont caractéristiques de la chambre à lait. En nombre souvent important, elles sont nécessaires à la ventilation de la chambre pour le refroidissement du lait, avant la transformation en fromage. La multitude d'inscriptions, dates et signatures, qui recouvre les parois de la chambre du berger sont des témoignages uniques, historiques, culturels et sociaux de la vie pastorale du Haut-Doubs entre le 17<sup>e</sup> et le 19<sup>e</sup> siècle.

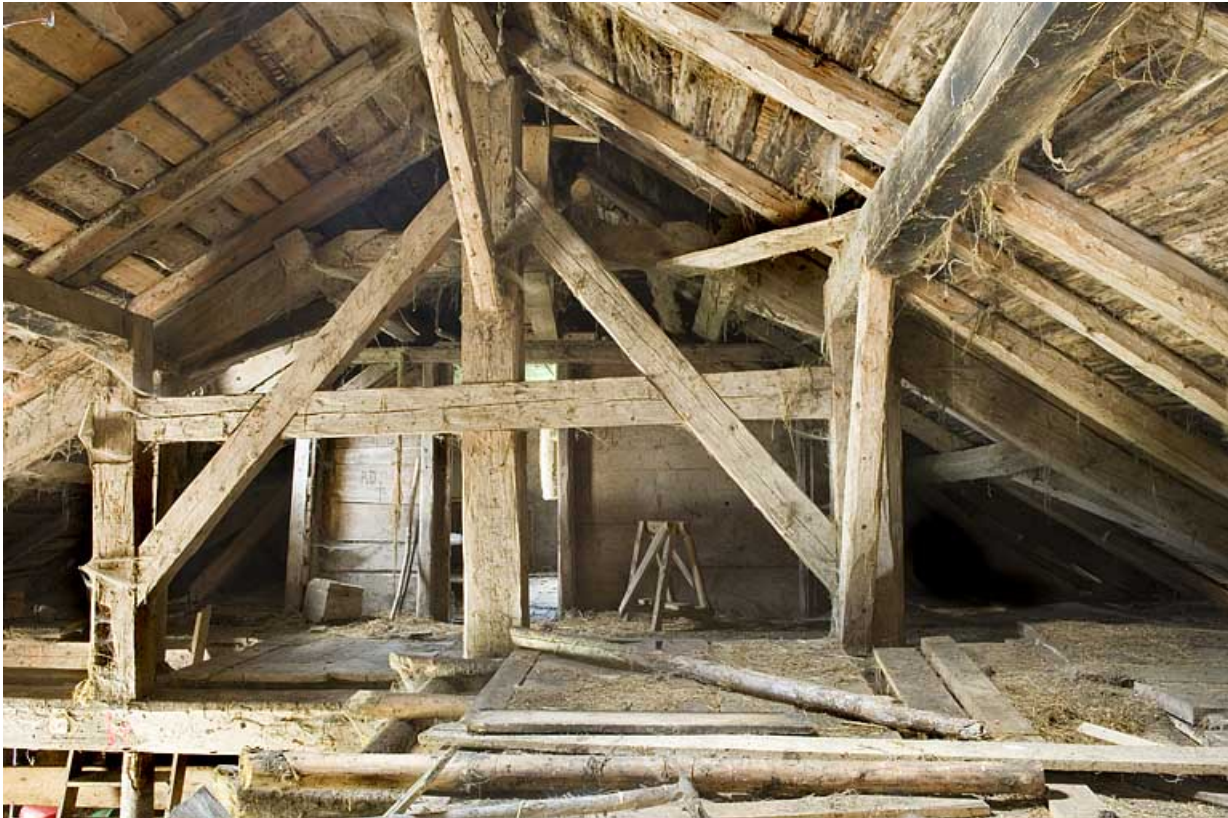
**Vue générale de la charpente et, au fond, la porte ouvrant sur la chambre du berger.**

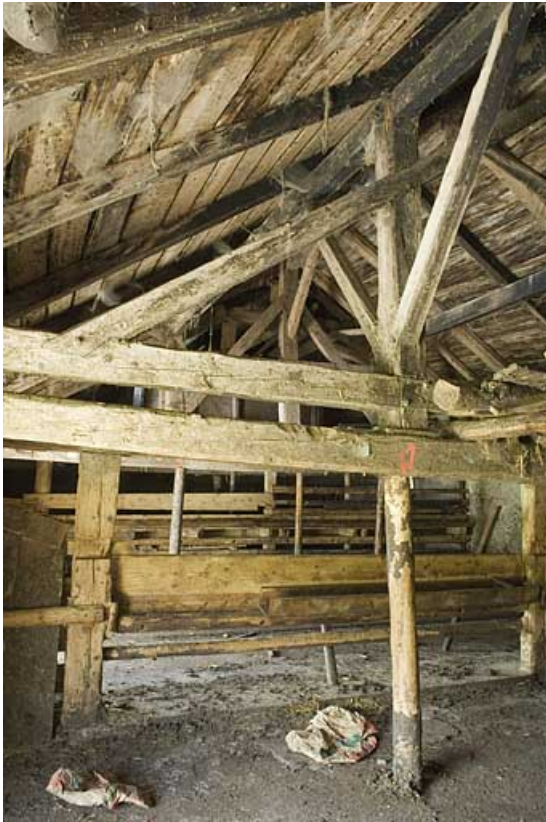
**Détail de la charpente.**
