MAISON

Bourgogne-Franche-Comté, Doubs
Besançon
îlot Proudhon - 5 rue Bersot

Dossier IA25000597 réalisé en 1996 revu en
2009
Auteur(s) : Christiane Roussel

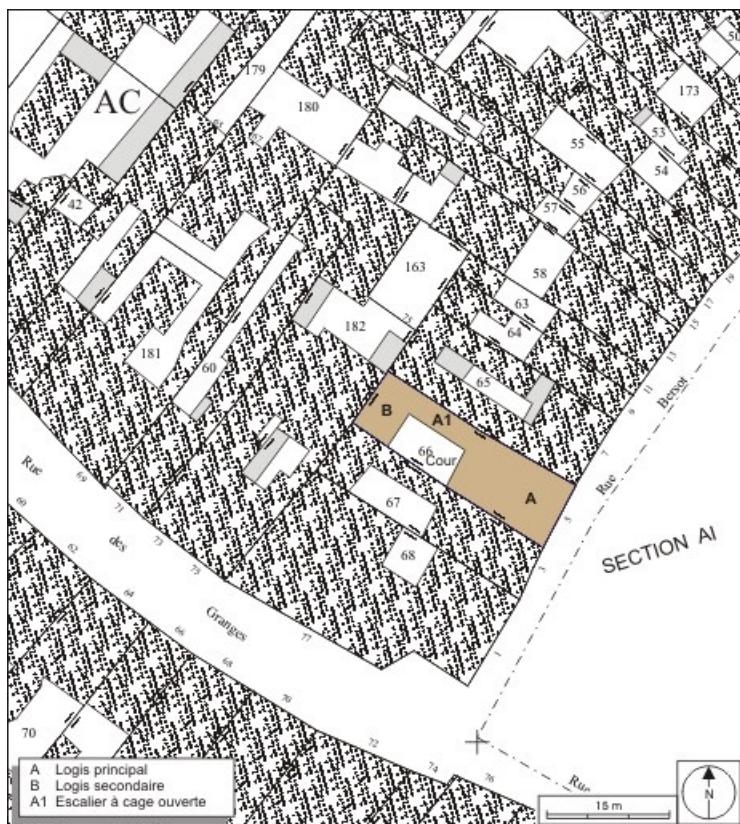
N° de l'illustration : 20102500035NUDA

Plan masse et de situation. Extrait du plan cadastral, 1974, section AC.

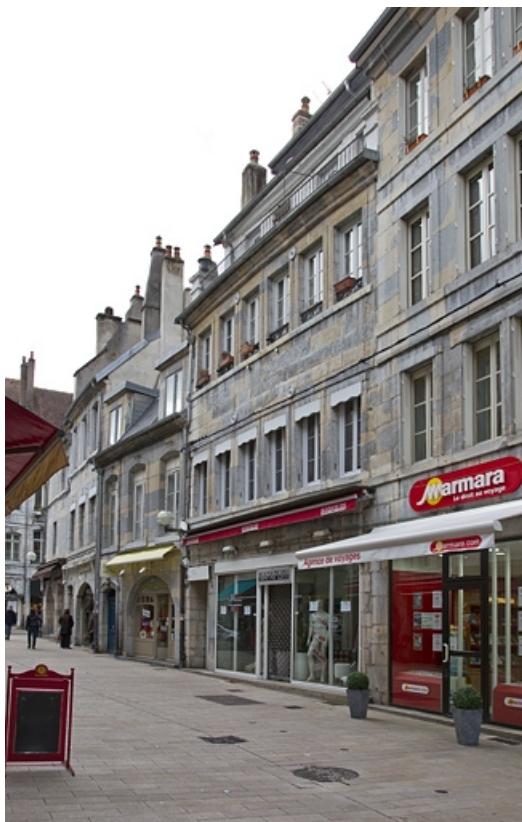
N° de l'illustration : 20122500349NUC2A

Logis principal, vue d'ensemble de trois quarts droit.

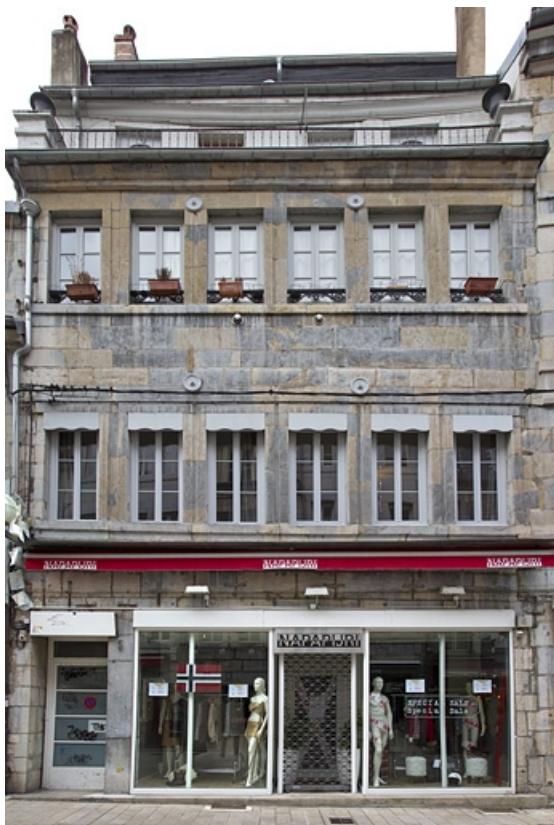
N° de l'illustration : 20122500346NUC2A

Logis principal, façade antérieure : de face.

Le logis sur rue porte la date 1700 au-dessus de l'entrée qui a probablement été modifiée au 19e siècle pour passer d'une porte cochère (conservée sur cour) à une porte de couloir, tandis qu'une grande baie de boutique était percée à droite de celle-ci. Cette façade, comprenant un étage carré d'origine, a été surélevée d'un étage à l'identique sans doute dans le courant du 18e siècle, et a été complétée par deux étages de comble en retrait avec balcon au 19e siècle. Le logis secondaire, à un étage carré d'origine, a subi le même sort.

Le logis sur rue a été bâti sur une cave voûtée en berceau et une autre plafonnée. Le logis secondaire en fond de cour comprend une remise située dans l'axe de l'ancienne porte cochère. Tous deux sont distribués par un escalier à cage ouverte en maçonnerie puis en charpente. La façade antérieure du logis principal est en pierre de taille ainsi que les deux premiers niveaux sur cour, le reste étant recouvert d'un essentage de matériau synthétique. Le logis secondaire, en moellon enduit pour les deux premiers niveaux, est en pierre de taille pour le reste.

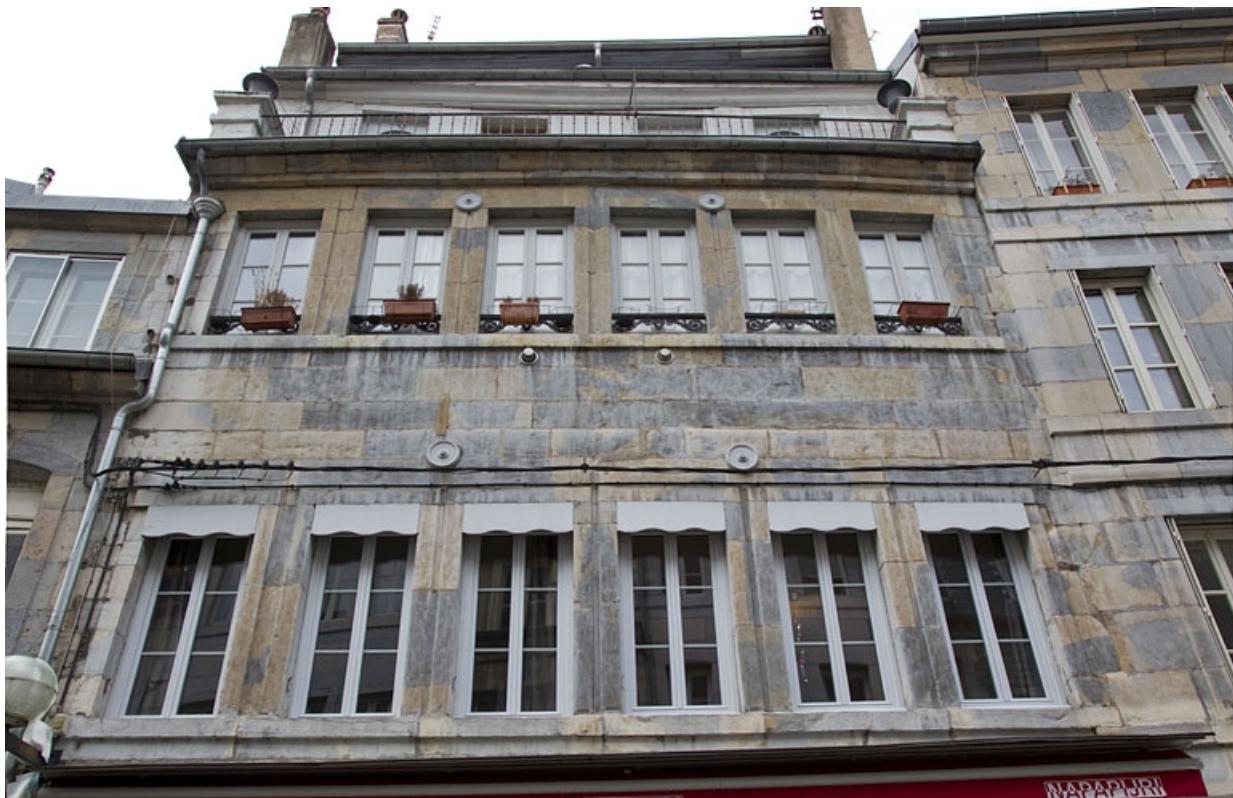
N° de l'illustration : 20122500348NUC2A

Logis principal, façade antérieure : détail de la partie supérieure à partir du premier étage.

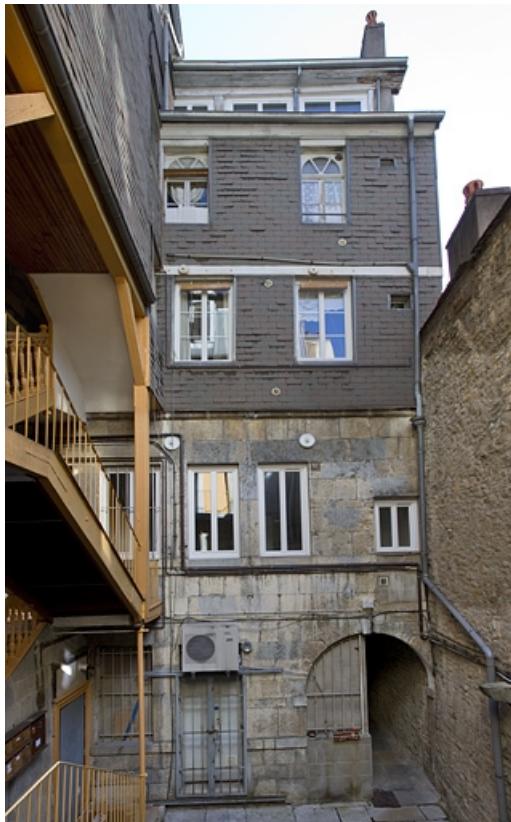
N° de l'illustration : 20122500347NUC2A

Logis principal, façade postérieure : de face.
25, Besançon, 5 rue Bersot, lieudit : îlot Proudhon

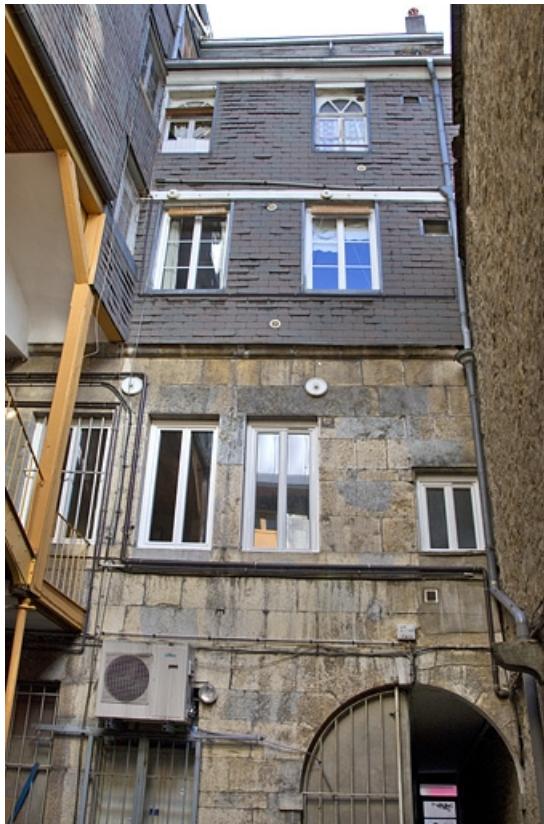
N° de l'illustration : 20122500352NUC2A

Logis principal, façade postérieure : détail de l'étage et de la surélévation.
25, Besançon, 5 rue Bersot, lieudit : îlot Proudhon

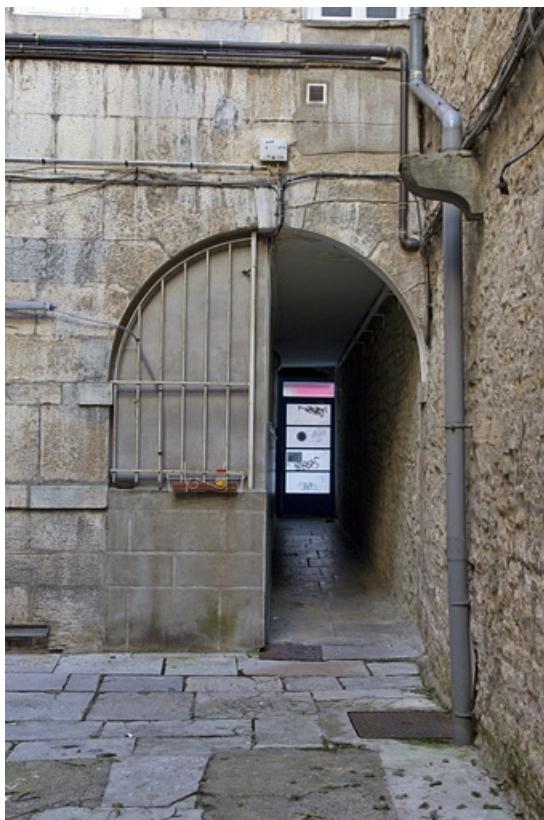
N° de l'illustration : 20122500351NUC2A

Logis principal, façade postérieure : détail de la porte cochère.

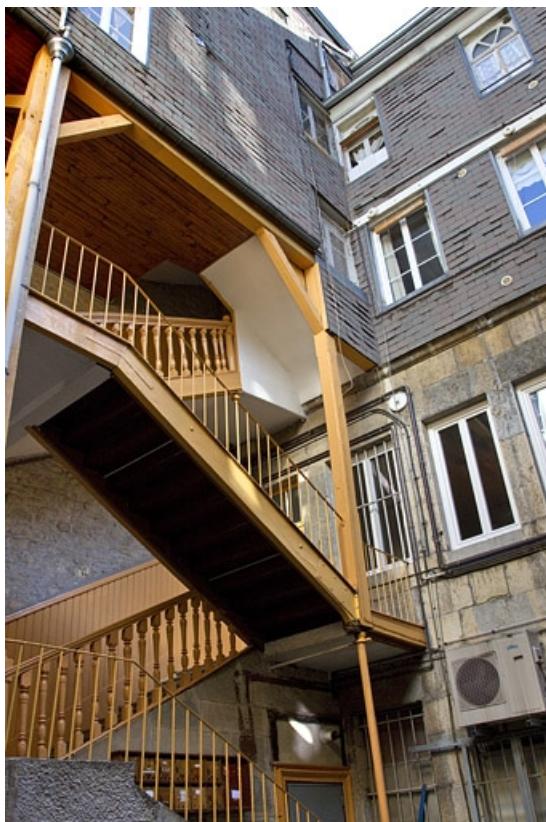
N° de l'illustration : 20122500353NUC2A

Vue d'ensemble de l'escalier à cage ouverte sur cour.

Escaliers : escalier de distribution extérieur, escalier de type complexe, cage ouverte en maçonnerie en charpente

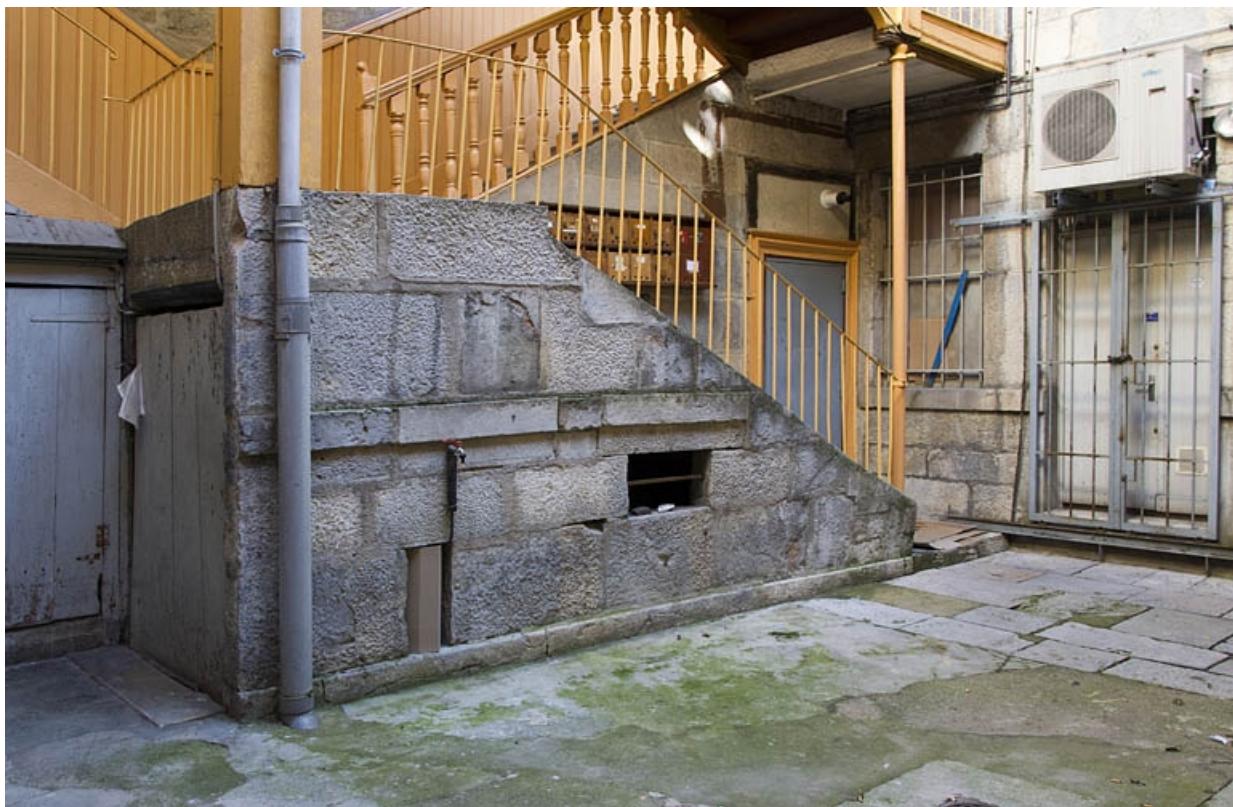
N° de l'illustration : 20122500357NUC2A

Vue du départ de l'escalier à cage ouverte sur cour.

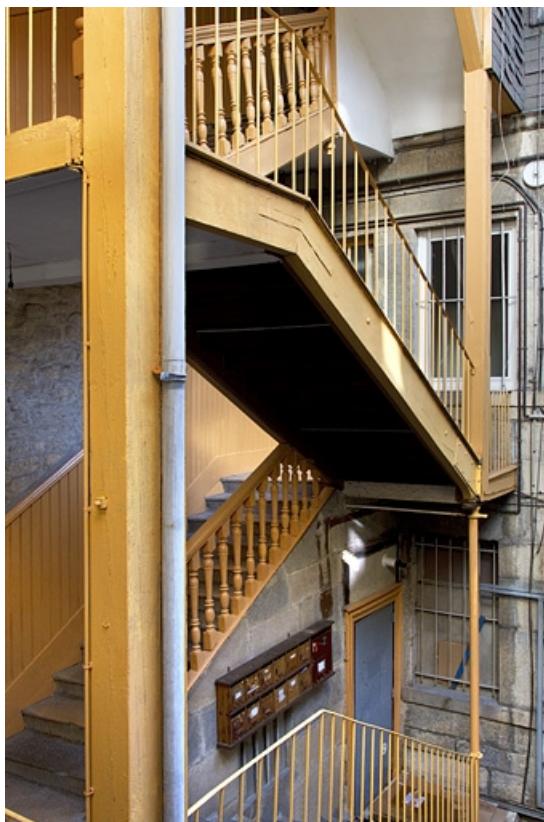
N° de l'illustration : 20122500355NUC2A

Vue de l'escalier à cage ouverte depuis la deuxième volée.

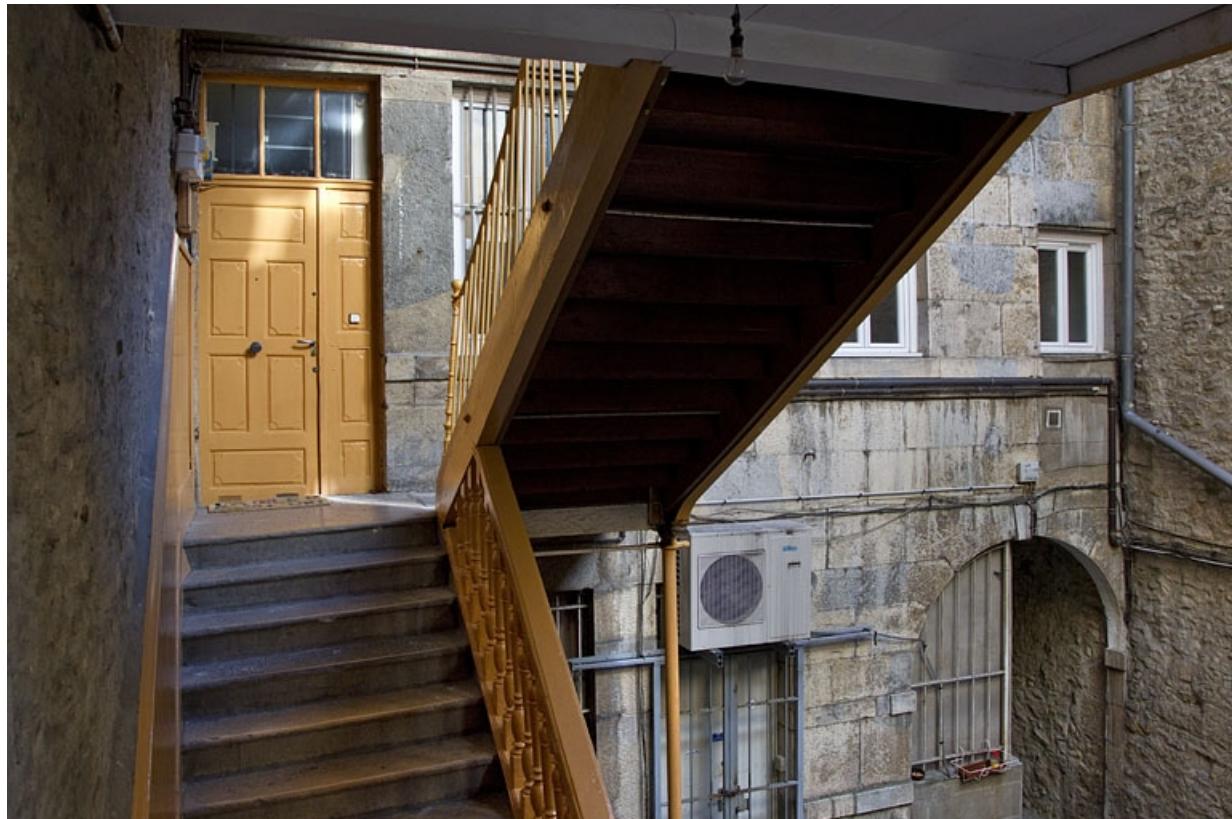
N° de l'illustration : 20122500354NUC2A

Logis principal : vue de l'intérieur de l'escalier à cage ouverte et de la porte d'entrée de l'appartement du premier étage.
25, Besançon, 5 rue Bersot, lieudit : îlot Proudhon

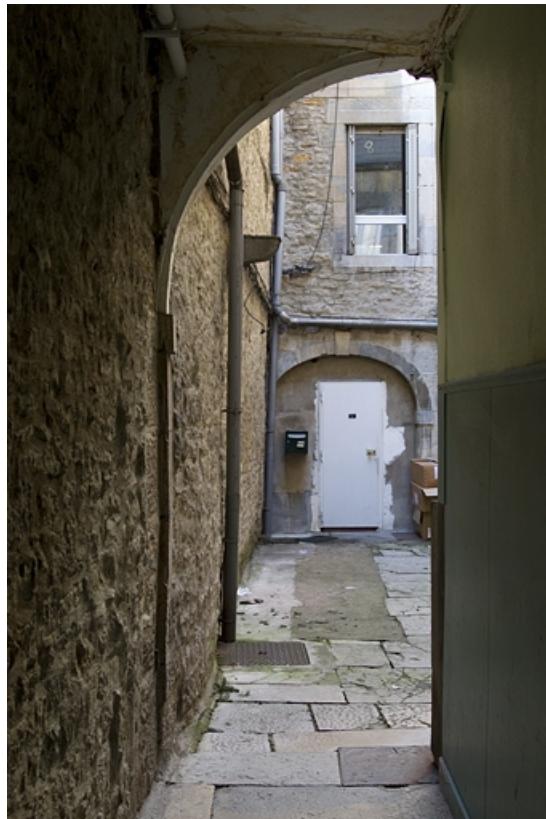
N° de l'illustration : 20122500356NUC2A

Logis secondaire : détail du porte cochère depuis le couloir du logis principal.

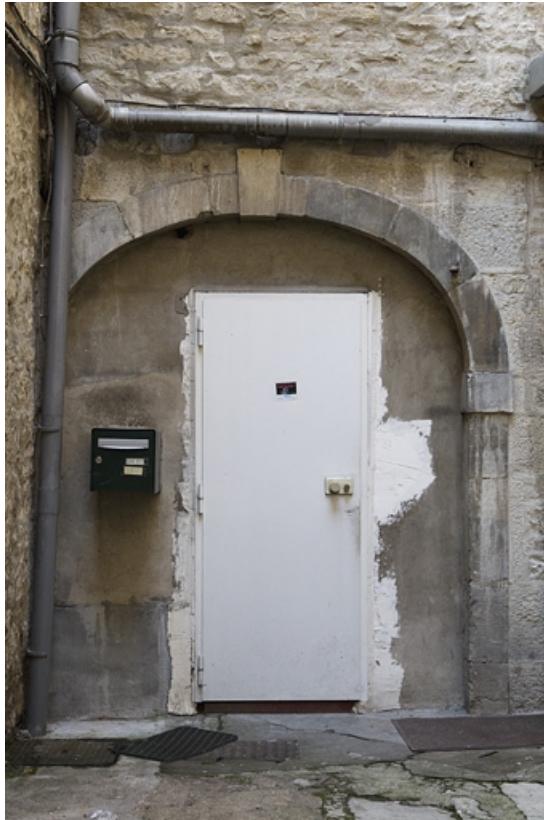
N° de l'illustration : 20122500350NUC2A

Logis secondaire, façade sur cour : détail de la porte cochère murée.

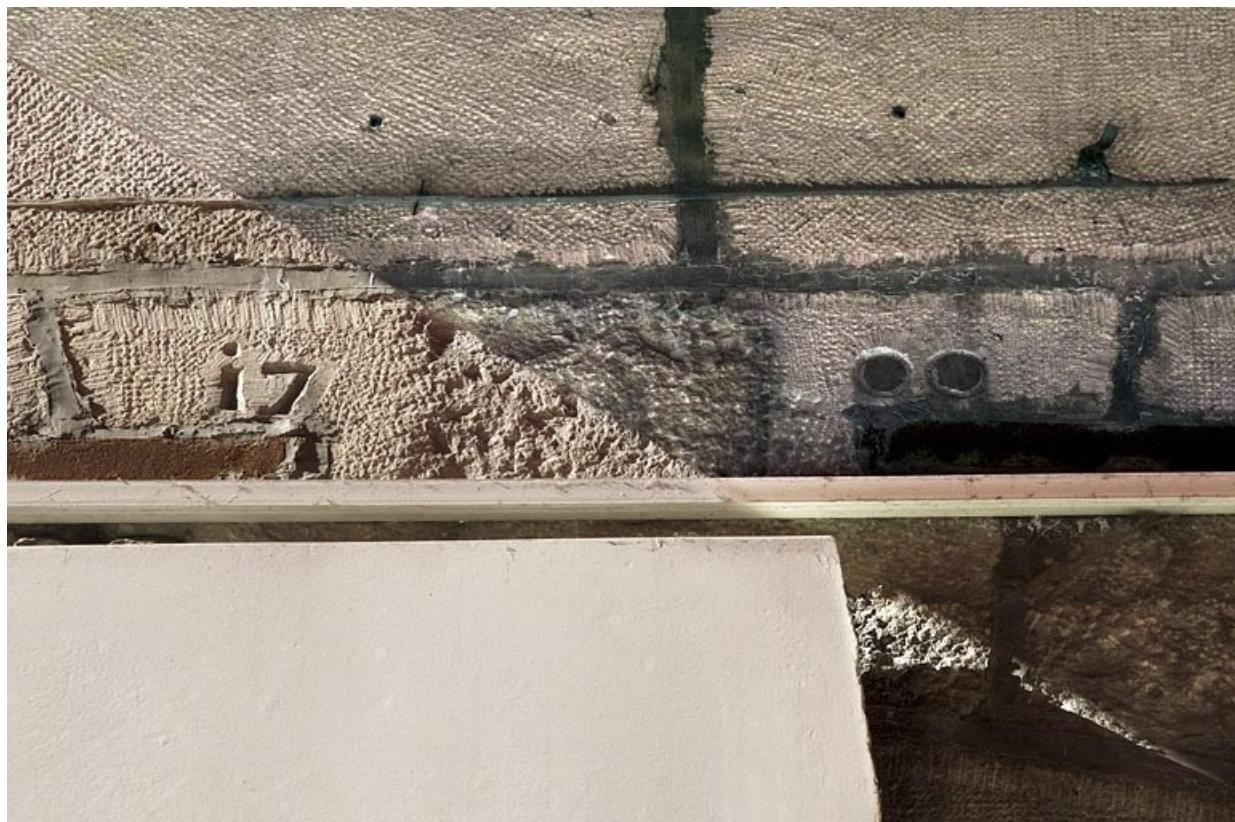
N° de l'illustration : 20122500358NUC2A

Façade antérieure : détail du chronogramme au-dessus de l'entrée.

Dates : 1700 (porte la date)
